# 大会報告書

所属(芝浦工業大学 芝浦衛星チーム)

チーム名(AMPM)

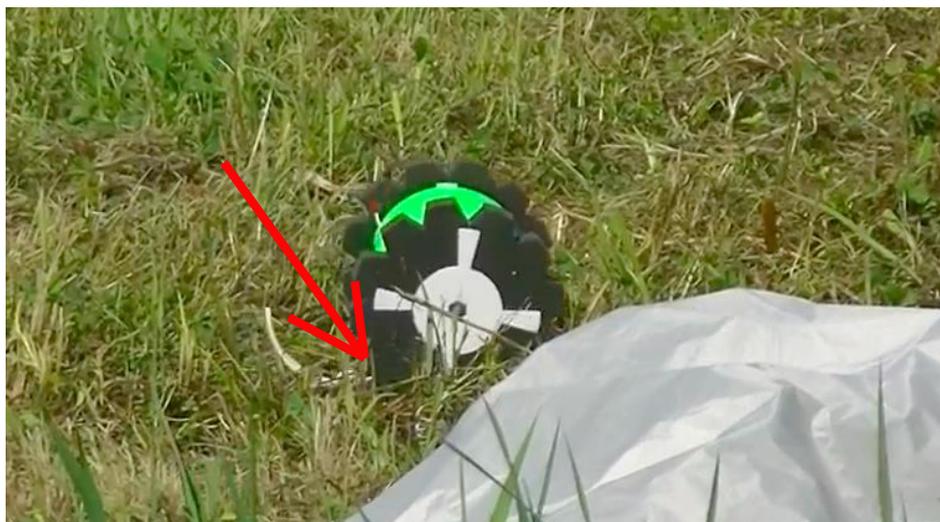
図 11 投下 1 回目の様子

投下 1 回目の結果はパラシュート展開、着地、分離後、ゴールへ向かいながら水分測定までを行うことができ、フルサクセスという結果であった。水分測定に関しては確実に地中に穴を掘れていたことと、その際に得られた地中の電気伝導率値の値が明らかに水の存在を示していたことから成功であると判定した。アドバンスドサクセスで設定したゴールにたどり着けなかった理由は、スタビライザー固定部(下図の矢印部)のバネ蝶番の反発力が予想以上に弱く、スタビライザーがうまく機能しなかったためである。タイヤと地面の状態によって時間をかけながらもゴール方向へは向かうことができていたので結果をフルサクセスとした。

1 回目の投下の際のスタビライザーの機能性を十分に発揮できなかったのは本来取り付けるはずであった両面テープをつけ損なったことが 1 つの原因、2 つ目に根本的にスタビライザー展開時に爪などで固定するように設計していなかったことが挙げられる。

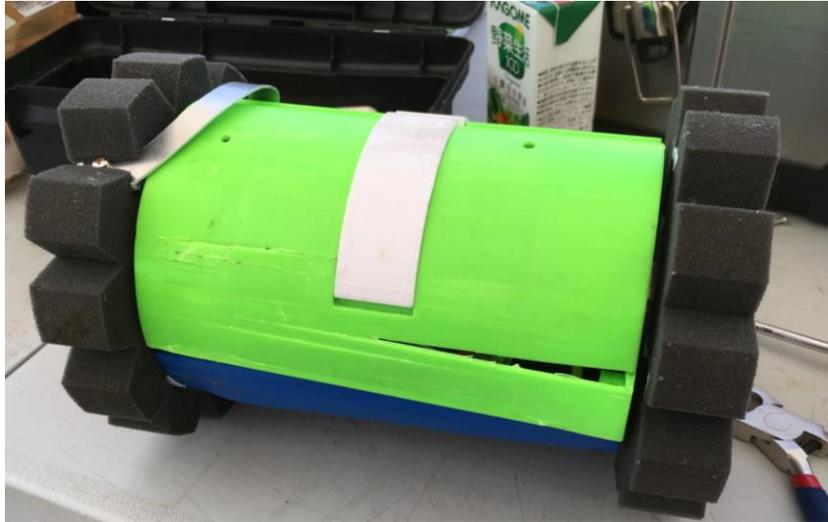
図 12 投下 2 回目後の機体

投下 2 回目は自由落下という不甲斐ない結果となってしまったため、ミニマムサクセスさえクリアできていない。原因はパラシュートが空中分離したためであった。自由落下後機体の外装は下の図のように破損していた。機体の内部も確認したところ、GPS 以外は無傷であることがわかった。これにより機体の構造が内部を保護していたことは証明されたので、機体の強度は十分であったというデータが得られた。

2 回目の投下の際、パラシュートの空中分離が発生した原因は展開時の衝撃で、シュラウドライン(ワイヤー)の固定に使用しているクランプが外れてしまったことにあると判明した。これに関してはグルーガン(ホットボンド)による補強、クランプを増やすなどの対処により解決できるものであると考え ARLISS の際にはその点を補強し挑むことにした。

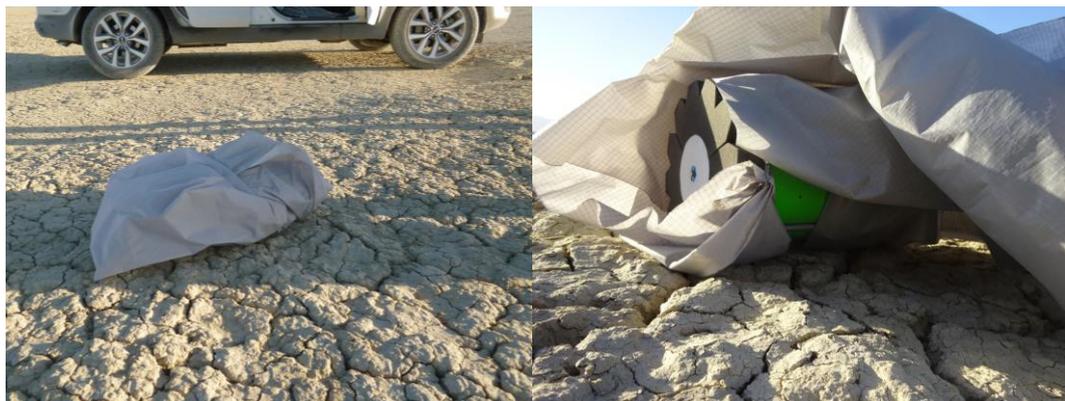
図 17 投下1回目の機体発見時の様子

1回目の投下は、現地時刻 2016 年 9 月 14 日 14 時頃に行った。この時は風が強く、機体は射点から、およそ 5km 離れたところで、上写真のように、パラシュートに絡まった状態で発見された。着地の際、風に煽られ、機体が回転し、パラシュートに絡まったものと考えられる。また、着地検知後、タイヤモーターにかけているブレーキが外れ、走行を開始するシーケンスに移行予定であったが、発見した際、ブレーキが外れていなかったため、着地検知を行えていないと分かった。

ロケットから放出後、徐々に高度を下げ、無事に着地したが、結果で示したように、風で煽られパラシュートに包まった状態で発見された。発見時、着地検知を正しく判断できていないことが判明した。今回、着地検知の方法として、ロケット搭載前に地上の気圧を測定し、その気圧を基準にして、着地を判定しようと考えていた。着地検知と共に、モーターにかけていたブレーキも外れる手筈であったが、発見当時、ブレーキがかかったままであったため、失敗の大きな原因として、「設定した気圧の差が誤っていた」のではないかと考えた。しかし、機体を拠点に持ち帰り、ロケット搭載を無線で検知したあと、モーターにブレーキをかけ、自立制御に入り、すぐに取り始めるはずのログが記録されていないことが判明したため、ロケット搭載の検知後、何らかのバグが発生したのではないかと考えられる。

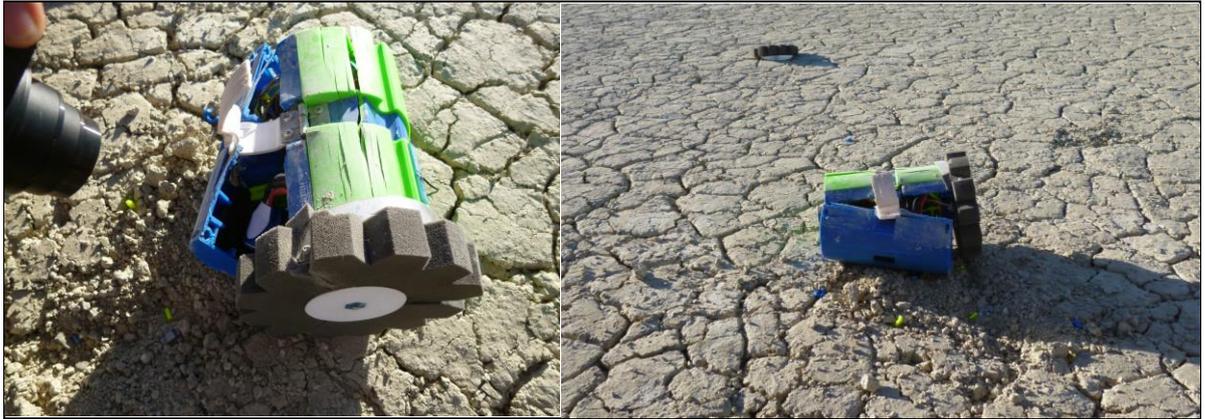
図 18 投下 2 回目の機体発見時の様子

前日問題となった着地検知のプログラムの改良を行い、2 度目の投下試験に臨んだ。ロケットから分離し、パラシュート傘開後、順調に落下しているように見えたが、途中で突然姿が見えなくなってしまった。機体発見の際には、図 18 のような状態で、落下途中でパラシュートと分離し、自由落下してしまったものと考えられる。

前日の着地検知の不良を改善し、2度目の投下に挑んだが、結果でも示したように、機体が途中で自由落下してしまった。前日の教訓から、自立制御に入った時、ログを無線で飛ばすように改良し、ログがしっかりとれて自立制御のシーケンスにプログラムが突入していることを確認出来るようにした。打ち上げ直前まで、ログを取っていることが確認出来ていたため、あとは機体が地上に戻ってくるのを待つだけであった。しかし、ロケットから放出され、徐々に高度を下げて行く途中で、機体の姿が突如見えなくなり、追跡できなくなった。発見時には、パラシュートと機体が 1km 程離れた状態で見つかった。

- 電装基板やワイヤーに不必要な負荷をかけないために、プリント基板を用いる。

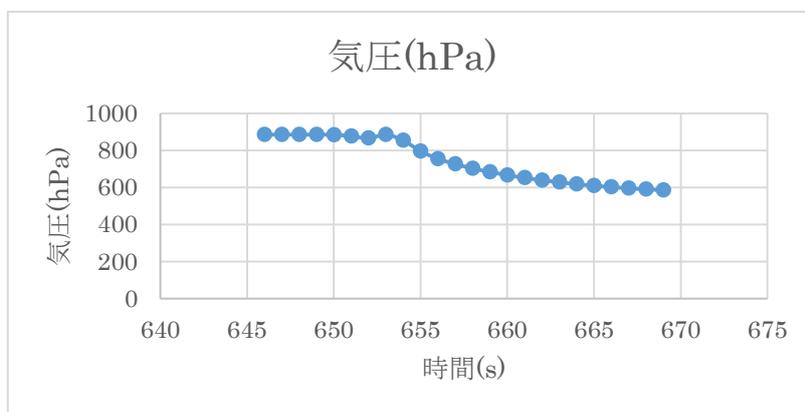
図 24 ログデータから抽出した気圧変化の様子

ログの記録が止まるのは、プログラム終了時、もしくは、マイコンに電力供給されなくなった場合である。今回取得できたログは、上空で途切れてしまっていることが読み取れる。ログより、655秒から669秒にかけて、気圧が一気に下がっていることから、ここでロケットが発射されたと考えられる。気圧と高度の関係より、ログの最後から読み取れる到達点が、射点から約上空 3.7km と分かった。この高度は、ロケットがちょうど機体を放出する高度に近い。このことから、ロケットから分離する際に何らかの衝撃が加わり自由落下の原因となったのではないかと考える。原因の詳細としては以下 2 点が考えられる。

- ①電力供給部分に負荷がかかることで、電力を供給出来なくなり、タイヤのブレーキが外れ、上空でタイヤが回り、分離機構が作動して自由落下につながった
- ②マイコンに負荷がかかることで、リセットがかかり、タイヤのブレーキが外れ、上空でタイヤが回り、自由落下につながった。
