# 2014 年第 10 回能代宇宙イベント最終報告書

東北大学 FROM THE EARTH

プロジェクトマネージャー 稲葉 仁

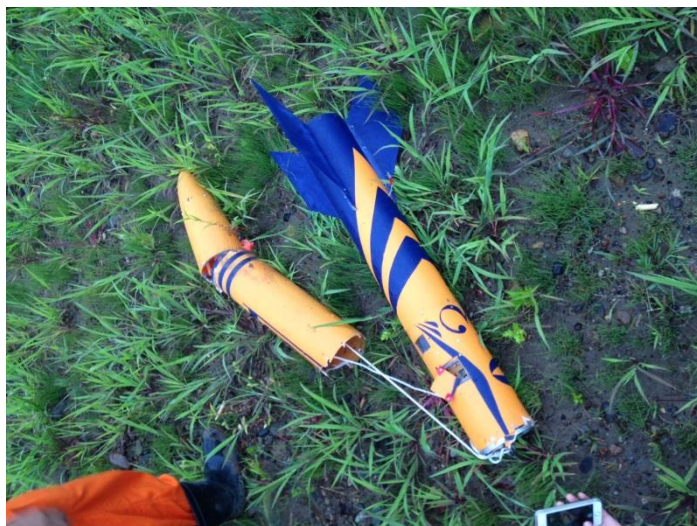
図 3.2.8 回収時の様子

本来は打上後最高点付近でドローグシュートが開き、メインパラシュートが開傘し着地する予定であった。しかし、ドローグシュート、メインパラシュートどちらも開傘せずに弾道飛行の後着地した。機体は着地した衝撃で電子・機構間分割カプラ部分で折れていたが、フィンも変形がなくそれ以外の部分にも外見に大きな変化は見られなかった。搭載計器部分が内部で破損し、電子回路の一部に外れているものがあった。データの回収状況については搭載計器の章を参照されたい。

機体に関して、ボディチューブの途中で折れなかったことから、均一な厚さで整形でき、十分な強度設計がされていたことが確認できた。カプラ部分で折れてしまったのは、パラシュートが開かず着地時の衝撃が大きかったことが主な原因だが、カプラの幅が足りていなかった可能性も考えられる。
