# 室蘭工業大学 SARD Hybrid Rocket Project

## 能代宇宙イベント実験報告書

# 分離機構報告書

2015 能代宇宙イベント報告書  
(Hybrid Rocket Project 燃焼班)

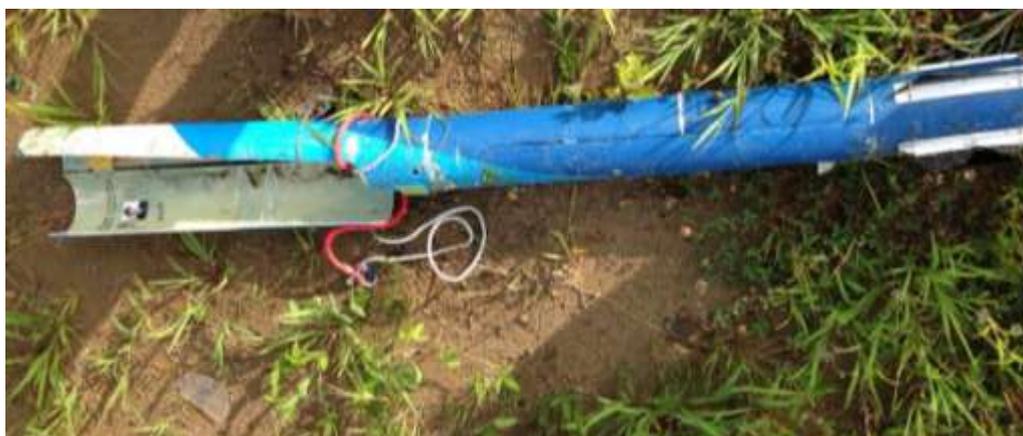
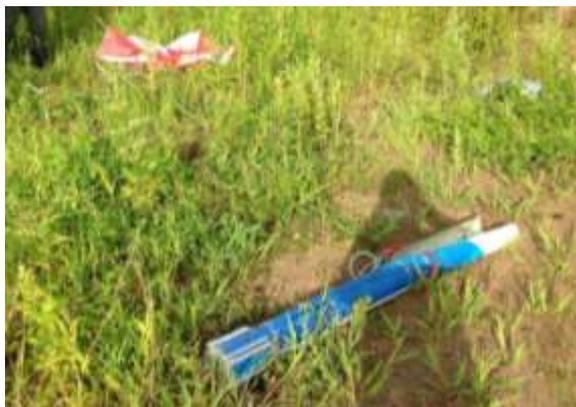
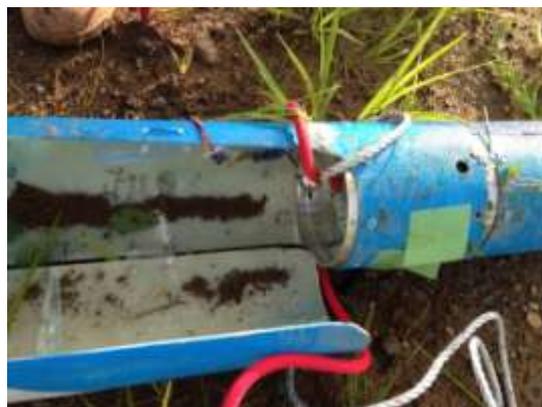
図 1.4 機体着地後の様子

今回の打上実験では、分離機構の作動が大幅に遅れ、パラシュートはオープニングショックにより裂けた。それにより十分な減速ができず、機体はほぼ弾道落下した。

次にパラシュートが裂けた原因としては、採用していた布がオープニングショックに耐えられるほどの強度を持っていなかったためであることが考えられる。また、今回のパラシュートは落下実験でのオープニングショックによる影響を調べておらず、本番で初めての運用となったことも失敗の原因である。

なお、パラシュートは自作であるが、縫い目の損傷はなかった。バルクとショックコードの取付部が抜けることもなく(図 1.4(b) 図 1.5 参照), ショックコード自体の損傷もない。ただし、パラシュートが裂けてショックコードから切り離されたため、実際にかかったオープニングショックは想定していたものよりも小さい可能性がある。

今回の打上実験の前に 2 回の打上実験を行っており、2 回ともパラシュートには同じナイロンを用いていた。1 回目はショックコードが切断したが、どちらも布が裂けるといったことはなかった。しかし今回は使用経験のない布を用いたために、このような結果となった。今後は材料の選定に気を遣うことと、打上前に落下実験や強度試験、応力計算を積極的に行うことにより、自作パラシュートの信頼性を高める必要がある。

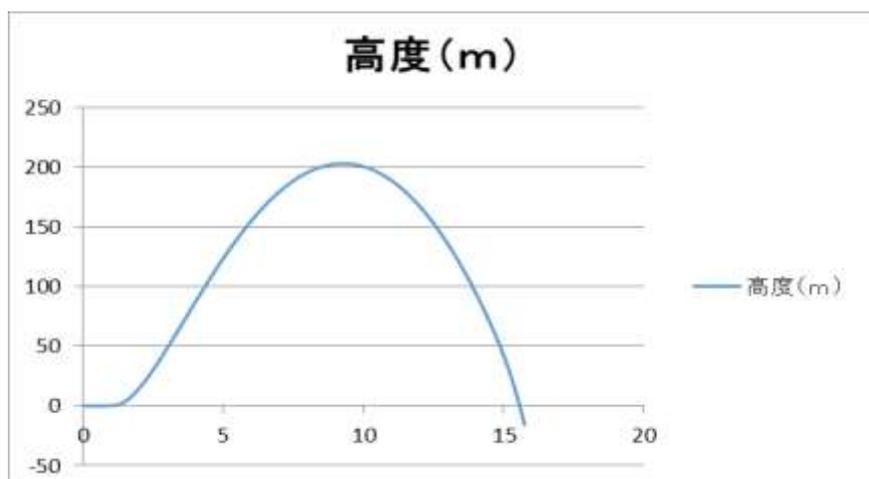
図 21. 到達高度

- a. ASSP ランチャーは UE ランチャーと違い機体をランチャーレールに通す際に、ランチャーを傾けなければならなかった。また、タワーを設置した状態でランチャーを傾けるとタワー固定台がランチャー土台に干渉してしまった。よって、ランチャーに機体を固定する度にタワーを取り外さなければならなかった。
- b. タワー取り外し時のランチャーとの摩擦によりタワー固定台の塗装がはがれ、ランチャーとタワー固定台の接続部が緩みやすくなった。
- c. ソレノイドバルブの仕組みについて理解が足りず、GN<sub>2</sub>ラインに誤りがあった。そのため、正しいラインを考えるのに長時間を要してしまった。
- d. 圧力計のアンプの内部コードの接続が悪く、補修が必要だった。
- e. バルブアダプターとアクチュエータアダプターのかみ合いが上手くいかず、リハーサル段階から加圧バルブを完全に開くことが出来なかった。
- f. 機体内配管より GOX のリークが確認された。この時リークチェッカーが役に立たず、リーク箇所の特定が困難だったため、機体内配管の全てのフェルール・ナットを締め直すことで解決した。
- g. 調圧用ラインより GOX のリークが確認されたが、この時リークチェッカーが役に立たず、リーク箇所の特定ができなかった。打ち上げに支障はないと判断し、原因不明のままシーケンスを続行した。
- h. GOX の使用圧力は 13.6MPa であった。
- i. 打ち上げは成功したが、高度が目標高度 319m に対して 203.3m と約 116m 低かった。

- h. 調圧シーケンス時の酸素充填圧力が 13.6MPa であった。これは前述のリークが原因と考えられる。目標使用圧力が 13.7MPa だったので調圧シーケンスによる減圧を行わずにそのまま使用した。
- i. 燃焼班的には GOX 加圧バルブが完全に開にならず、燃料と酸化剤の反応が適正でなかったことが原因と考えられる。バルブの開きが中途半端であったため、エンジンモータへの酸化剤流量が減り、燃焼時間が長くなった分だけ最大推力が低下したのかもしれない。しかし、アビオニクス加速度計データから運動方程式  $F = ma$  ( $F$ : 推力[N],  $m$ : 質量[kg],  $a$ : 加速度[m/s<sup>2</sup>])を用いて算出した最大推力は以下に示す通り 432.7N であり、これは過去 2 回の燃焼実験における最大推力とほとんど変わらないことから、何ともいえない。

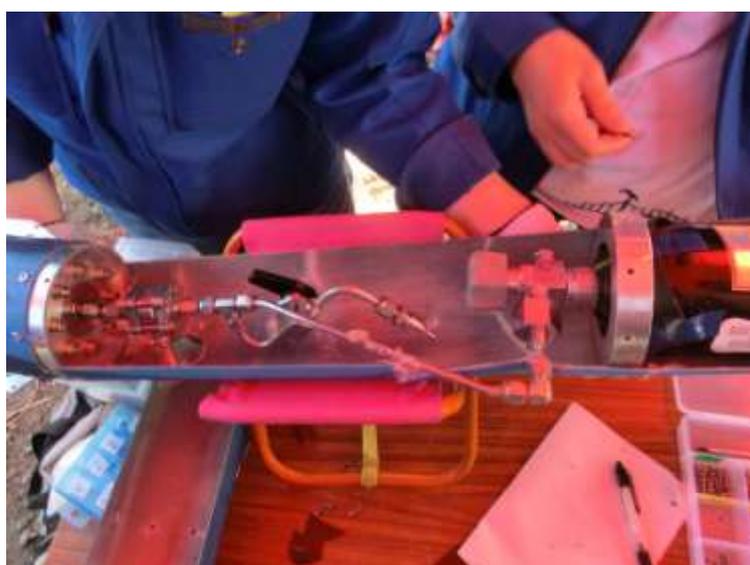
図 22. 回収直後の配管部

- j. 回収機構による回収ができなかったため、落下の衝撃で機体内配管および酸素タンクが損傷した。

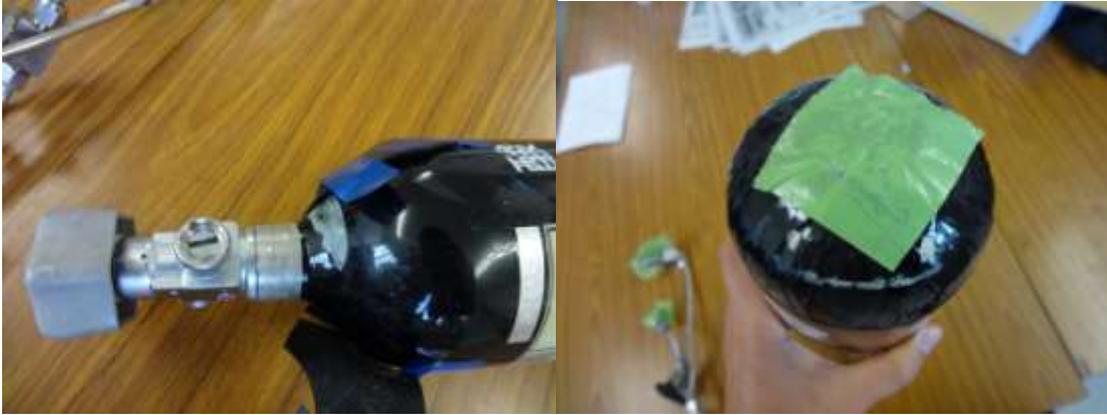
図 23. 酸素タンク損傷具合(左：首元の FRP の剥がれ，右：底面 FRP の剥がれ)

左図のビニールテープで固定されたゴムマットはタンク保護の役割を果たしていた。また、右図の養生テープはタンク底面の擦り傷を防いでいた。

図 27 に示すように酸素タンクの首元には保護のため、ゴムマットが装着されていた。また、タンク底面も養生テープによる擦り傷保護を施していた。しかし、落下の衝撃やランチラグ時の衝撃などで配管が歪み、GFRP 製の機体も座屈したことからタンクの非保護部分がバルクに激しく衝突したことから首元の FRP が剥離したと考えられる。衝撃により、ゴムマット自体が初期位置よりズレた場合も考えられるがビニールテープの粘着あとにズレが少ないことから可能性は低い。また、タンク底面の保護はもともとゴムマットやスタイロフォームを用いる予定であった。しかし、機体完成報告書を作る際の重心測定時に機体に配管を組み込もうとするとミリ単位の誤差が生じており、保護材をタンクに取り付けた場合に配管が機体に収まらなかった。よって苦渋の決断で養生テープでの保護となった。タンク底面の傷は保護部から離れた位置にあるが、厚みのある保護材を使用していれば間接的に損傷を免れた可能性はある。また、配管は曲がりやすいものであるので、墜落した以上

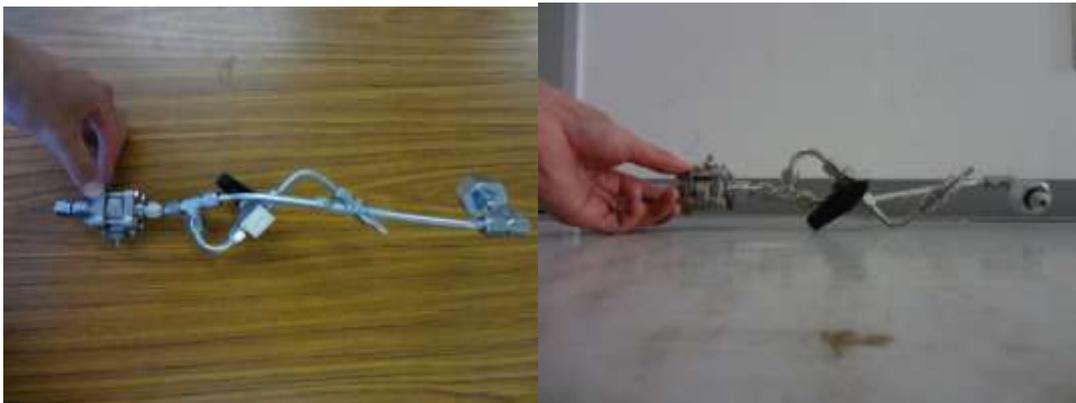
図 24. 配管損傷具合(右：3 方継手周辺の歪み具合，左：オフセット部の歪み具合)

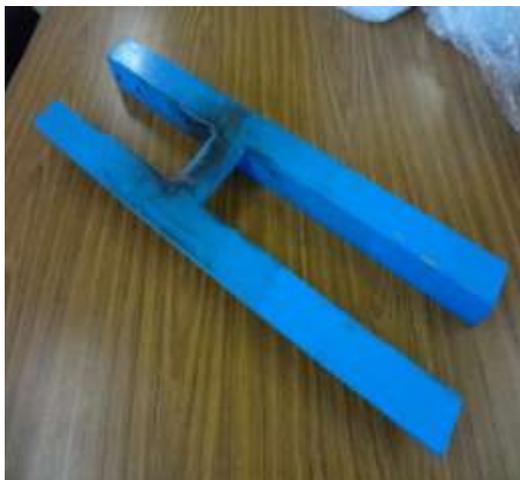
図 8. タワー固定台

- k. 打ち上げ時の燃焼ガスにより GSE のタワー固定台が焦げた. 特にブリッジ部分の焦げがひどい.

- k. 酸化剤使用圧力が 13.7MPa での機体打上は初めてであったので、燃焼ガスの威力の強さが想定外であった。しかしながら、ランチャーの仕様上、仕方ないことだといえる。タワーの高さを高くして、タワー固定台とエンジンノズルの相対位置を長くする手段もあったかもしれないが、配管はバルブアダプターが機体内配管の最下部に最短距離で位置するように設計してあるため、タワーを高くするとランチャーの機体固定位置も高くなり、作業が行えなくなってしまう。これは今回の打ち上げにおいて、機体をランチャーに固定し、作業した際に手が届く範囲ぎりぎりでの作業であったことから明らかである。
- l. 打上時は問題なく使用していたので、梱包および運搬の仕方が悪かったことが考えられる。

- a&b&c. 細かい確認作業を怠らない。また、a に関しては再び ASSP ランチャーを使用する場合は、タワー固定台の長さを短くするなどのランチャー仕様に対応した工夫をする。
- d&f&g. 事前準備の段階で班員と細かく確認し合う、また実際に手を動かして確認作業をする習慣を身に付け実行する。
- e. 班員一人一人が旋盤やフライス盤、ボール盤の技術を高め、モノづくりの精度を高めるようにする。また、CAMUI シリーズのバルブシステムはアダプターのかみ合いが最も難しく、重要なので、改めて先駆者の方々に助言を仰ぎ知識のレベルから改善する。その上で Gas-CAMUI の新バルブシステムの開発を目指す。
- i. 調査中によりノーコメント。
- j. 燃焼班と機体班がより密接になって作業することで作業誤差が生じて柔軟な対応ができる組織造りを行う。
- k. タワー固定台のブリッジの位置を設計し直し、燃焼ガスが直撃しないようにする。
- l. 道具や備品を大切に扱う精神を養わせる。

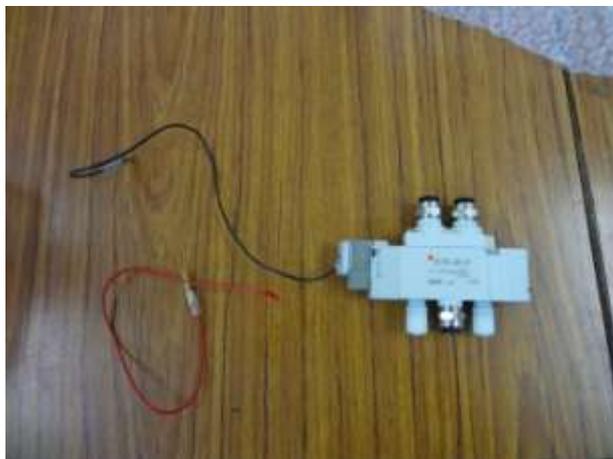
- l. 室蘭に戻ってからソレノイドバルブの導線が断線した.

図 25. 赤の導線が断線したソレノイドバルブ

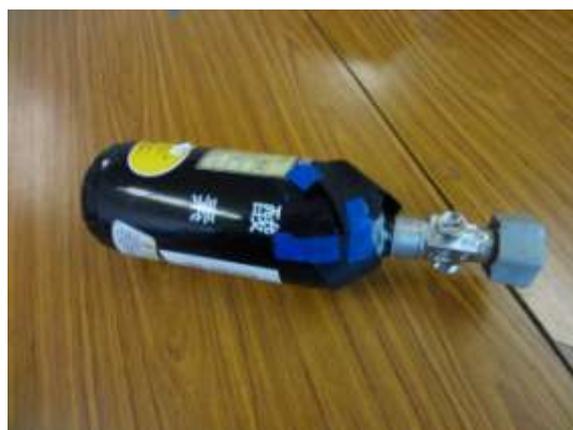
図 27. ゴムマットによる酸素タンクの保護
