ARLISS 2010 報告書

[大学名] 東京大学
[チーム名] TENRAI#
[指導教官] 中須賀真一
[リーダー] 滝澤潤一
[メンバー] Kim Jiyeon・Qiao Kun・滝澤潤一・細沼貴之・越智琢正・濱口竜平・五十里哲

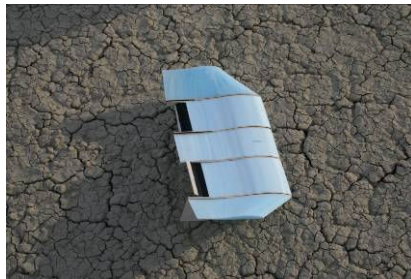
fig.7 着地点での状態

打ち上げ後、着陸地点で確認した機体の状態を fig. 7 に示す。回収時、機体後部のエレボンおよび垂直尾翼が破損していることが確認された。機体回収後に撮影した破損部の拡大写真を fig. 8 に示す。

破損原因としてはロケットからの放出時の衝撃または着陸時の衝撃が考えられる。以下で述べる解析結果より放出時に破損した可能性が高い。

以上をまとめると、TENRAI# は、ロケットからの放出時に衝撃によりエレボンおよび垂直尾翼が破損し、機体の安定性および制御能力を失い、安定した飛行状態に遷移できずに落下したと推定される。機体が安定状態に遷移しなかつたため GPS による位置情報取得が行えず、機体を目標点へ誘導することができなかつた。

回収時の機体の状態を fig.13 に示す。1 回目の打ち上げ後に行ったエレボンと垂直尾翼の補強により 2 回目の打ち上げでは回収時に機体の破損は確認されなかつた。

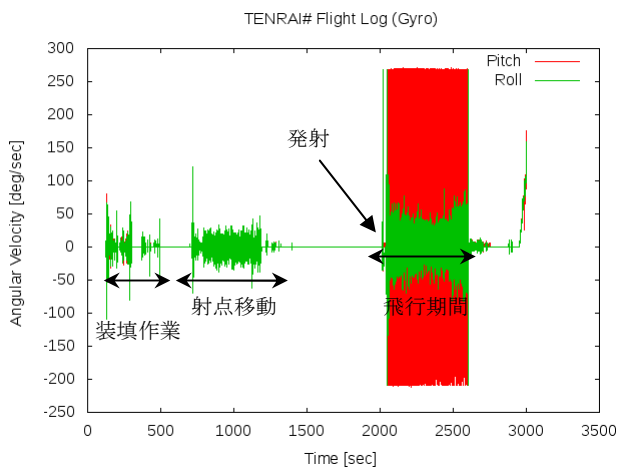
fig.9 ジャイロ履歴(全体)

ロケット装填時(フライトピン設定時)からの角速度履歴を fig.9 に示す。分離後の飛行時間が予想していた時間である 1000 秒間よりも短い 600 秒程度であり、機体が正常に滑空できていない可能性が考えられる。

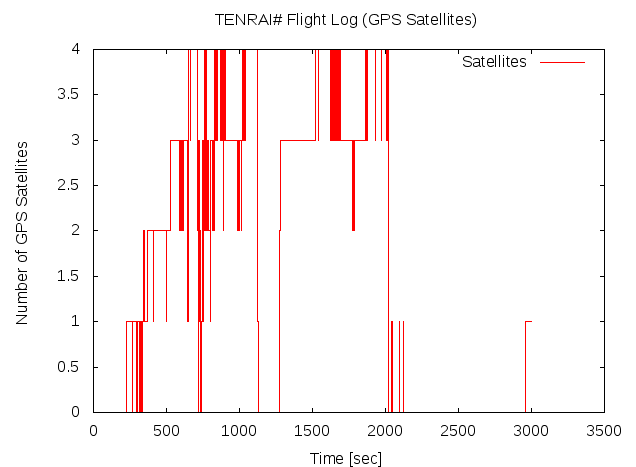
fig.10 GPS 捕捉衛星数

GPS 受信機の捕捉衛星数を fig.10 に示す。飛行期間である 2000 秒から 2600 秒の区間については衛星を捕捉

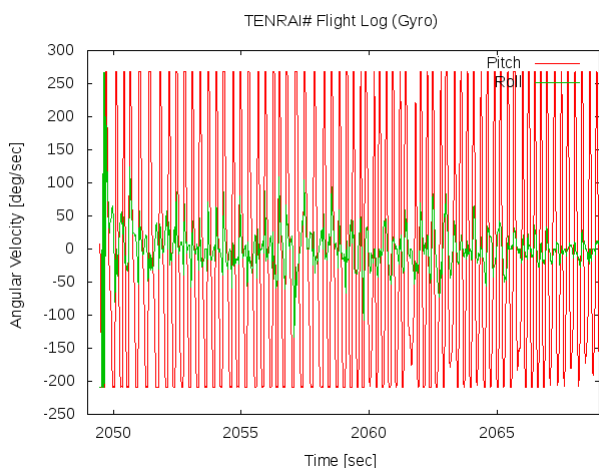
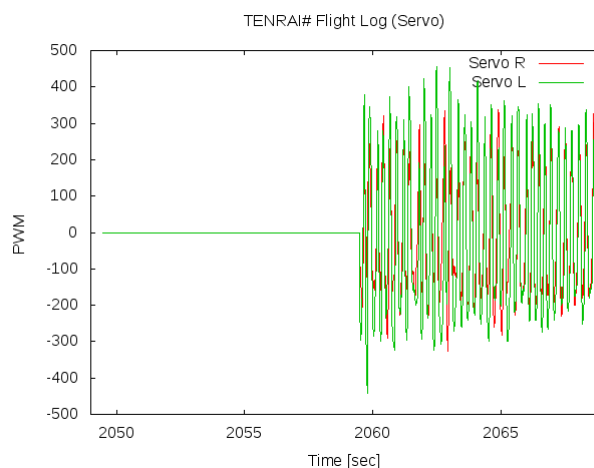
できず、測位が行えていないことが読み取れる。最後に、機体放出から約 20 秒間のジャイロ履歴とサーボモータの出力指令値を fig.11 と fig.12 に示す。機体の放出は 2049 秒付近で行われ、サーボモータによる安定化制御が 2059 秒付近から開始されていることが分かる。TENRAI# はロケットからの機体放出後、10 秒間を無制御区間とし、その後搭載サーボモータを用いた姿勢安定化制御を行う。10 秒間の無制御区間は機体が展開して揚力を獲得し滑空状態へと遷移するために確保している。これらの記録から機体制御用のプログラムは事前に計画されたシーケンスに沿って正常に動作していることが分かるが、制御の開始時点の前後で機体の姿勢運動は特に変化を見せず、制御の効果が表れていない。これは機体放出時にエレボンが損傷し、機体を制御する力を発生できなかつたためと考えられる。

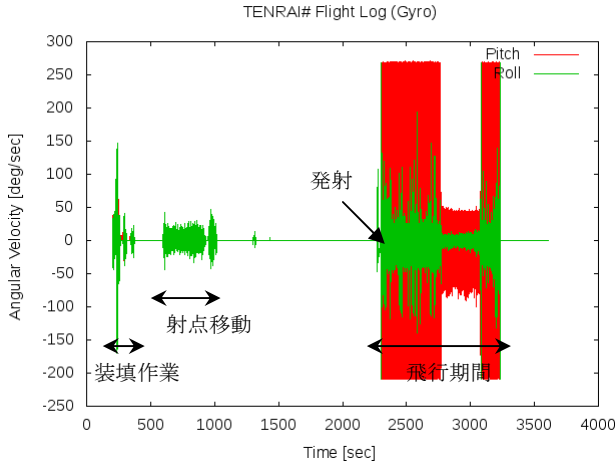
fig.14 ジャイロ履歴(全体)

ロケットへの充填以降に記録されたジャイロの出力履歴を fig.14 に示す。履歴より今回の飛行期間はおおよそ

1000 秒であり、この値は予想される値と一致する。飛行期間中、ジャイロ出力が著しく減少している区間(およそ 2800 秒から 3100 秒)が存在する。

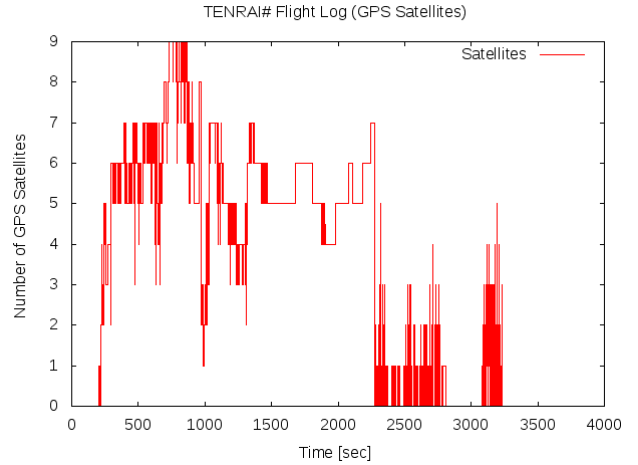
fig.15 GPS 捕捉衛星数

続いて、GPS 受信機の捕捉衛星数を fig.15 に示す。放出後の捕捉衛星数が 3 から 4 機と、誘導を行うために必要な数の衛星を取得出来ていることが分かる。しかし、fig.14 において飛行中に角速度が大きく減少している区間については捕捉衛星数が 0 機となり、測位が行えていないことが読み取れる。

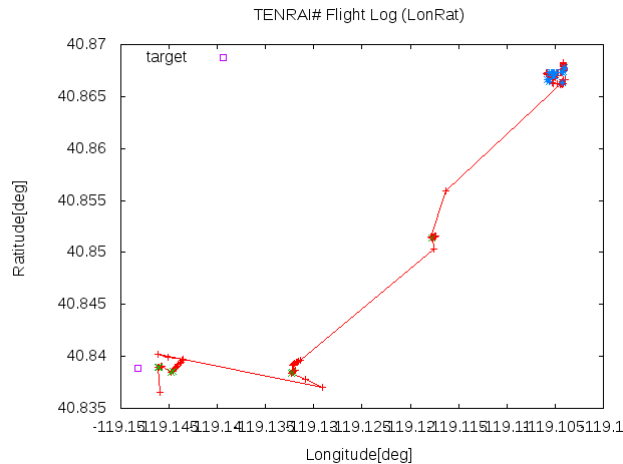
fig.16 GPS 測位履歴

今回得られた測位結果を経緯度で表したものが fig.16 である。赤色の線が測位結果をつなげたものであり、図の左下から右上に向かって機体が飛行したことを示している。この線上にある緑と青の点は機体の誘導制御が行われた点を示している。図中の緑色は fig.14 で示した角速度の減少の前に制御が行われた点であり、青色は角速度の減少後に制御が行われた点である。また、左下の四角はカムバックコンペの目標点座標を示している。

この図より、緑色の制御点がある部分と青色の制御点がある部分、すなわち角速度の減少区間の前後では機体の運動が大きく異なっていることが読み取れる。fig.14 のジャイロ履歴のうち、角速度の減少区間の開始部分と終了部分を拡大したものを fig.17 と fig.18 に示す。

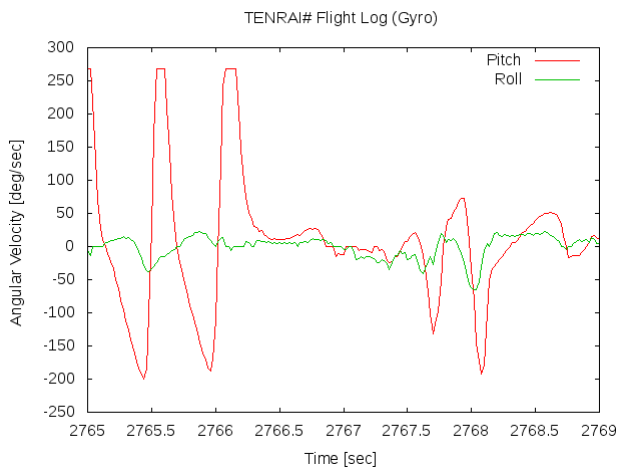
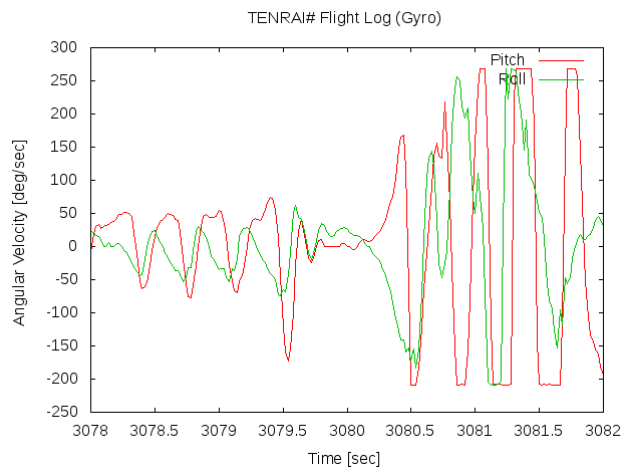
fig.18 終了部分ではロール角速度が最大-200deg/sec 程度もあり、機体のロール角が大きく変化したことが分かる。角速度の減少区間では GPS 衛星を捕捉できていなかったことから、この区間中、機体は錐もみ状態にあり、GPS のアンテナ面が上空から大きく逸れて衛星の信号を受信できなくなったものと予想される。最後に、機体の制御開始点での角速度履歴とサーボモータへの指令履歴を fig.19 と fig.20 にそれぞれ示す。制御開始後ロール角速度の振幅が減少していることが分かる一方で、ピッチ角速度については若干の減少がみられるものの、ロール角速度のような明確な変化は見られない。ピッチ側の角速度が減衰しなかった理由としては、エレボンなどを補強したことによる機体の重心の後退が考えられる。また、制御開始から 3 秒後に GPS の測位情報に基づいた機体の誘導が行われ、ロールするように指令が出された結果、ロール角速度が変化することが角速度履歴から分かる。しかし、GPS 測位履歴において、機体速度方向に変化は確認できず、機体の進行方向を変化させるほどにはロール角の変化が生じなかったものと考えられる。
