ARLISS 2011 報告書

2011 年 10 月 14 日

[大学名] 東京大学
[チーム名] Team Oken
[指導教官] 中須賀真一
[リーダー] 大槻兼資(M1)
[メンバー] 三川祥典(D2), 喬坤(D1), 滝澤潤一(M2), 濱口竜平(M1),
山元惇(B3), 浅井里美(青山学院大学 B2)

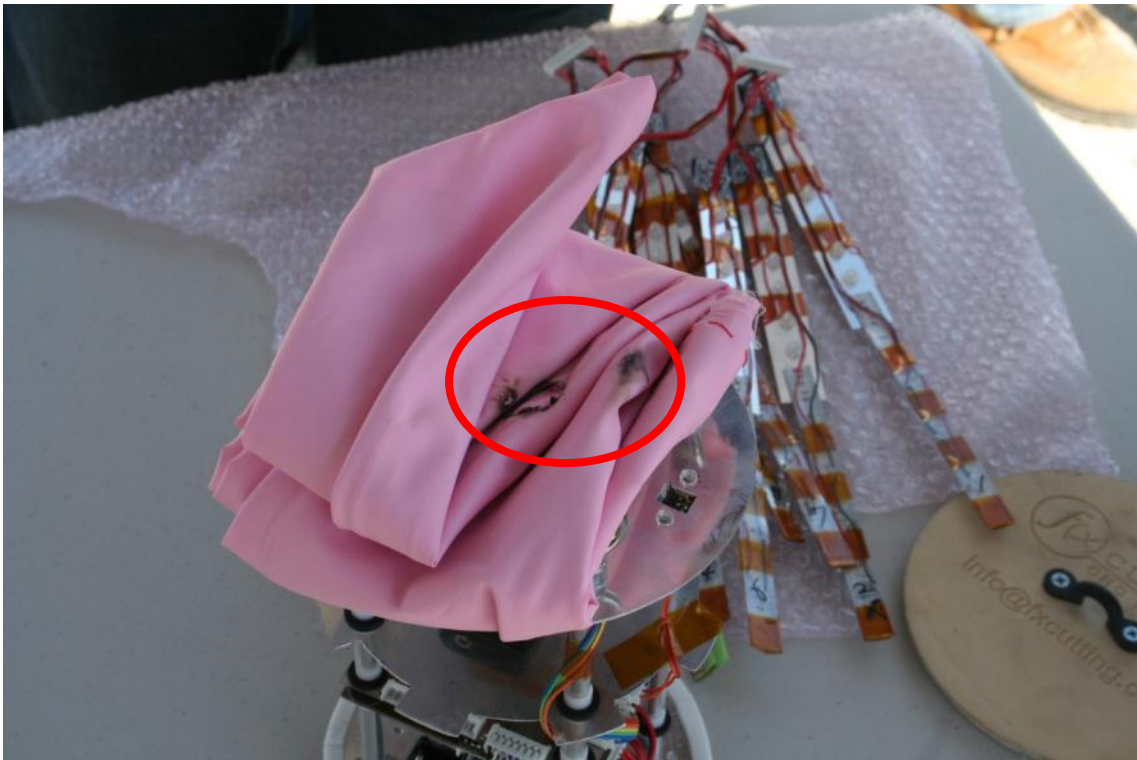
図 8 高温ガスで損傷したパラシュート

解析：CanSat 側のフライトピンとキャリアをつないでいたナイロン製の紐がキャリア放出用の火薬によって発生した高温のガスで焼き切れたことがフライトピンが抜けなかった原因であった。このガスによってパラシュート本体も損傷を受けた(図 8 の赤丸部分)。

改善点：前回打ち上げでの失敗を受けてフライトピンとキャリアを紐で締結するのではなく、フライトピンとパラシュートを紐で締結する方法に変更することで、ロケットとのインターフェースをなくした。

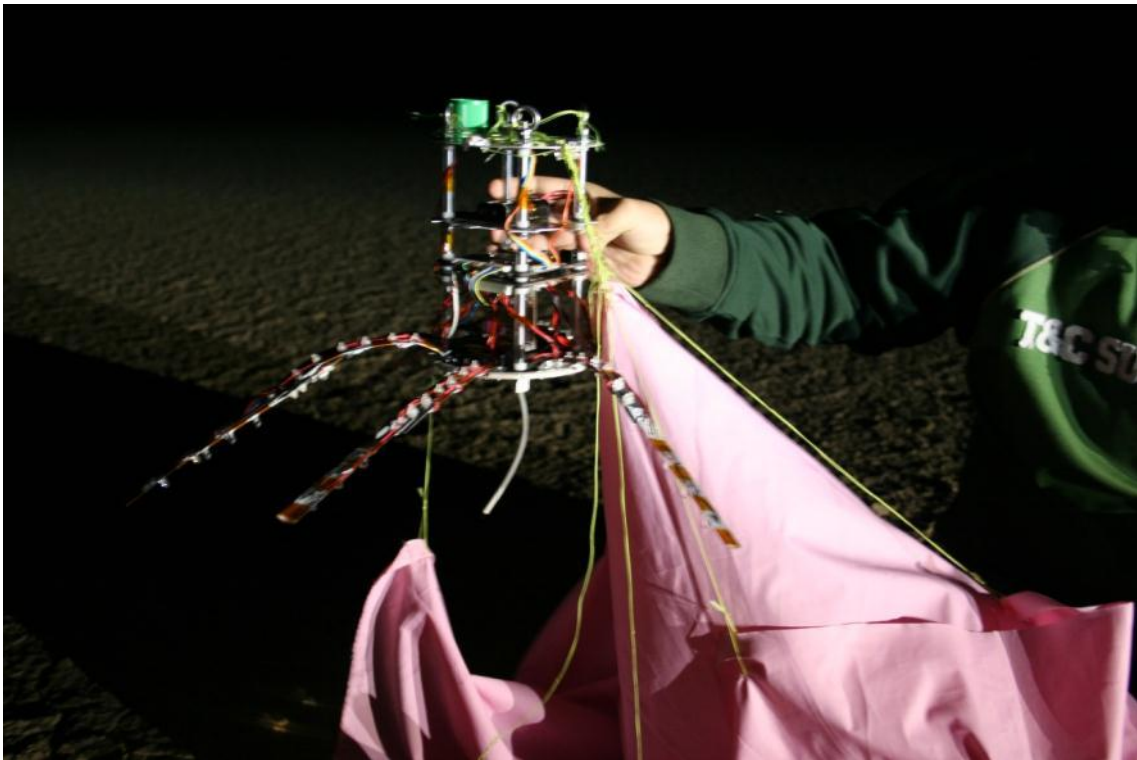
図 9 越前回収時の状態

結果：パラシュートのライザの一部が機体と絡まりパラシュートが完全に展開しなかったためフライトピンが抜けず、CanSatがアクティブにならなかった。フライトログなし。本体のロスト対策として搭載LEDの1つを常時点灯としており、地上からこの光は確認できた。

解析：フライトピンの紐がCanSat上面のIボルト、または展開版に絡まったことが原因。フライト前の展開試験では紐の締結位置が移動する可能性を見落としていたため、紐が絡まる事態が予想できなかった。

改善点：フライトピンとパラシュートの締結位置がずれないように変更した。
