大会報告書

電気通信大学 高玉研究室 HighBall

2016 年 10 月 12 日
梅内祐太

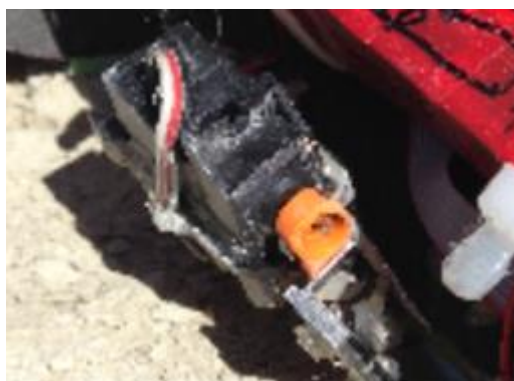
ARLISS 本番では機体の整備の都合上 1 度のフライトとなってしまった。さらに打ち上げたフライトでは着地の衝撃で後ろのスタビライザーが破損してしまったため転倒してしまい走行不可能になりリタイアしてしまった(図 3.1.1)。しかし、ARLISS での目的である"CanSat が未知の環境において自律的に回避行動を行うこと"を達成でき、その結果と次年度への期待もあり、UNISEC 賞を受賞することができた。

図 3.1.1 破損したスタビ

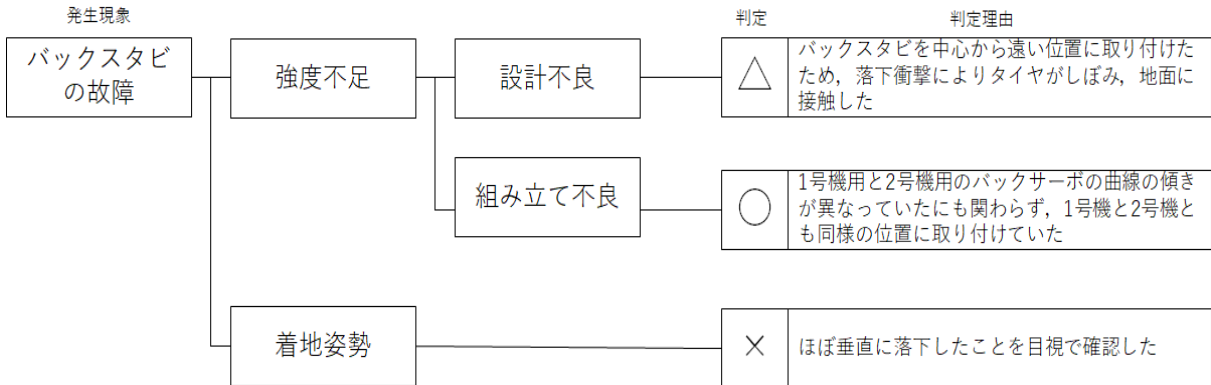
図 3.1.4. 原因分析

打ち上げ実験では、着地衝撃によりバックスタビが破損してしまいました。そのため、機体が走行不可能になり、ミッションが達成できませんでした。この原因を探るため FTA を用いた(図 3.1.4.)。強度不足と着地姿勢が考えられます。強度不足が原因となり得るかを判断するのに、強度不足を設計不良と組み立て不良の二つに分けました。設計不良に関しては、バックスタビを中心から離れた位置に取り付けたため、着地したとき、落下衝撃によりタイヤがしぼんでしまい、バックスタビが地面に接触してしまう可能性がありました。次に、組み立て不良について原因を探ったところ、1号機用と2号機用のバックスタビの曲線の傾きが異なっていました。具体的には、2号機用のバックスタビは反りがあまくなっていました。しかし、これを考慮せずに1号機と2号機ともに同様の組み立て方をしたため、バックサーボが外側に反りかかった状態になってしまい、着地時に地面と接触する可能性がありました。最後に着地姿勢ですが、目視で見た限りでは、ほぼ垂直に落下しており、理想的な着地姿勢でした。以上より、バックスタビが故障した原因は、1号機用と2号機用のバックスタビの設計が異なっていたにも関わらずに、同様の取り付け方をしてしまったこと、バックサーボの取り付け位置が中心から離れていたことが考えられます。

今回の結果から惑星探査のような未知の環境において CanSat が自律的に危機を感知して回避行動を行うことを確認できたことはとても意義のある結果だったと思う。すべてのリスクを事前に知りうることはできないためこのような技術が確立することで新しい探査の形を生み出す可能性を秘めている。しかし、上記の原因によりミッションとしては失敗してしまったことが悔やまれる。衝撃がかかる状況を十分に網羅できていなかったこと、打ち上げ前に十分にチェックが行えなかったことが失敗の原因であったがこれらは事前に準備していれば解決できた問題である。このようなことが今後起こらないよう十分スケジュールに余裕をもってプロジェクトを進めることの重要性を感じた。やはりスケジュールに余裕がないと十分にチェックリストを作成できていなかったり見落としをしてしまう危険性が増える。全体を通して十分な要求分析や必要な実験をリストアップしてそれを一つ一つこなすことがうまくいかず、全体的にスケジュールが押ししてしまった。しかもスケジュールが予定通り進行していないにも関わらずあまり危機感を感じている様子が見られない部分もあった。またチームの全体の一体感を作り出すことがうまくできなかった点が反省点の一つとして挙げられる。さらにどのように行動していいのかわからない人が発生したときにうまく対応できなかったことでせっかくの人的リソースを十分に活用できなかった。この問題を解決するために事前にドキュメントを作っておく、教える環境を十分に用意しておくことを怠ってはいけないことを学んだ。今年の ARLISS プロジェクトではそのような意味も含めてとても反省点が多くいい意味でも悪い意味でもいい経験することができたと思う。次年度は今回の反省を十分活かせるようにする。
