能代宇宙イベント 2011 活動報告書

東京工業大学 松永研究室学部三年生チーム

Project-G PM 田中学

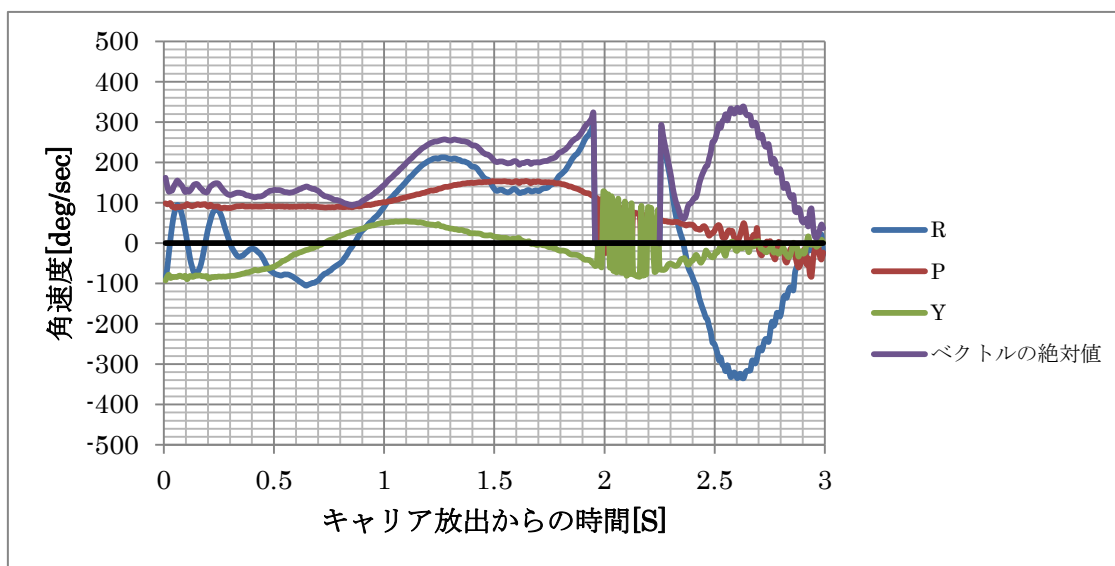
⇒キャリアからの放出時に翼の一つがキャリア開口部に衝突し、機体の初期姿勢がやや見られる現象があったものの、翼の展開と EEPROM への加速度センサー、ジャイロセンサーデータの保存に成功し、このシーケンスは十分な動作ができたことが証明された。

図 2 自由落下時に取得された角速度データ

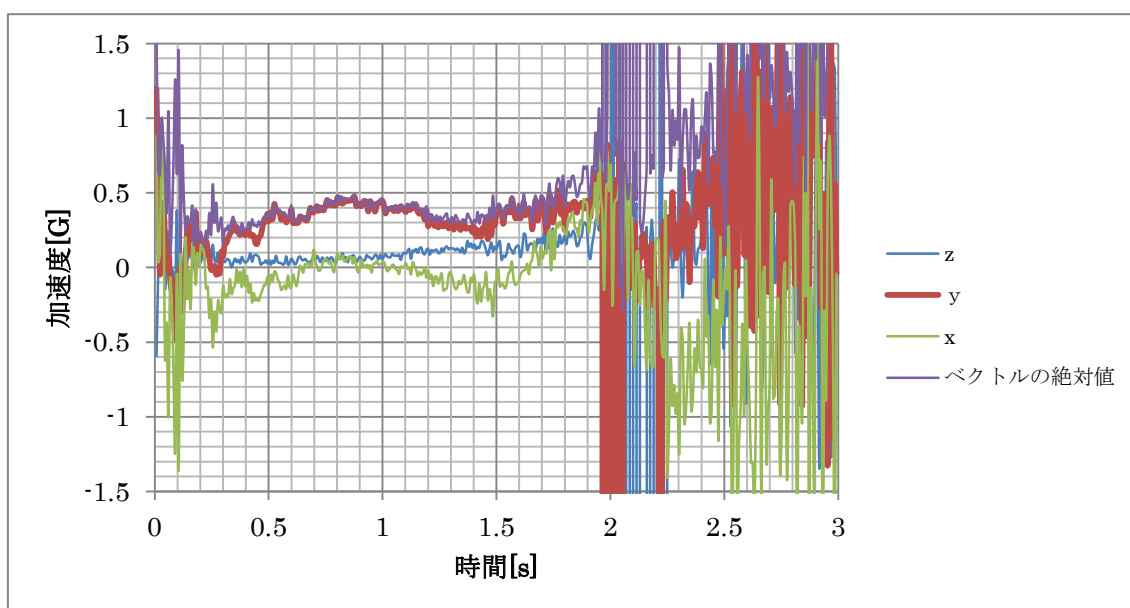
図 3 自由落下時に取得された角速度データ

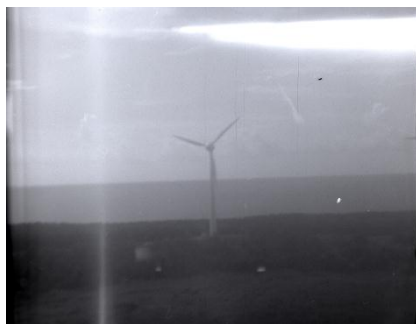
図 3 イベント会場のわきにある風力発電の風車が撮影されている

右上に大きな漏光、左下から筋状に薄い漏光が見られる。

- ①カメラの構造に漏光および若干のピントのずれが検出された。調整を要する。
- ②能代イベントではカメラのシャッターをセンサーに対するシンクロを実施しなかった。今後の動作試験が必要である。
- ③能代イベントでは温度データのダウンリンク、およびダウンリンクされた気圧データ、温度データからの Cansat のリアルタイムでの高度算出を地上局で実施しなかった。地上局の改良が必要である。

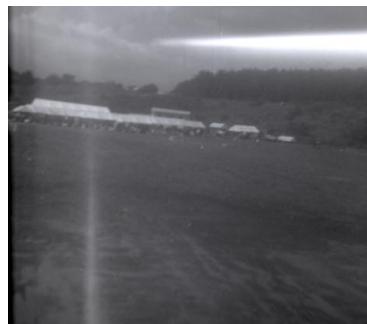
図 4 ; イベント会場のテント群が撮影されている

図 3 と同様に右上に大きな漏光、左下から筋状に薄い漏光が見られる。
