能代宇宙イベントハイブリッドロケット報告書

団体名：CORE —Challengers Of Rocket Engineering—

1. 実験目的

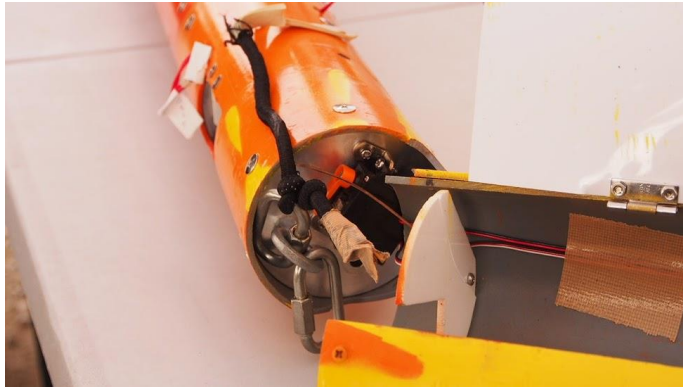
表 3.1.1.2

結果:上昇時, 開放時, 下降時における機体の損傷は目視では確認できていないが, 墜落時の衝撃により, カメラ側のサーボモータの位置で破損し折れ曲がった.

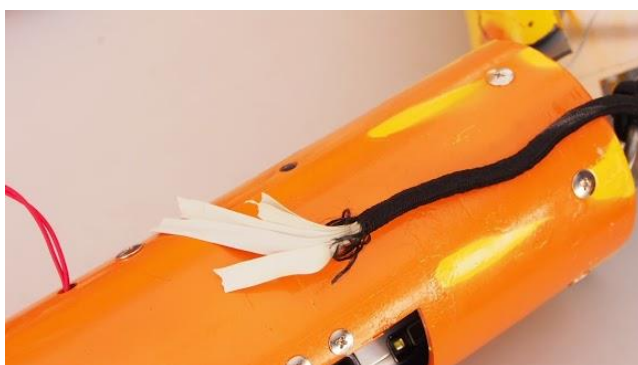
表 3.1.1.5

結果:パラシュートの開放はタイマーで制御したが、頂点到達から少し遅れて開放したために想定より大きな開傘衝撃がかかり、ショックコードが切れた。

パラシュートは機体から分裂し、風に流されて回収不能となった。

今回の打ち上げでは、開傘衝撃にパラシュートのショックコードが耐えられず切れてしまい自由落下したが、分離機構自体は地上での予定通りに動作したと考えられる。今後の改善点としては、より頂点に近いところで開放させるために、気圧センサーや加速度センサーなどを使った頂点の判定方法を導入することを考えている。

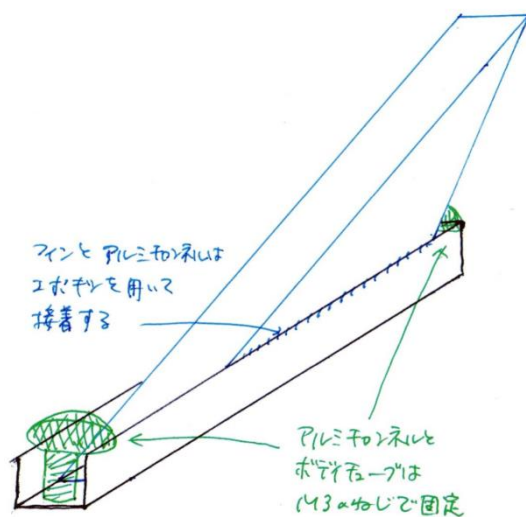
表 3.1.1.14

結果:初回の打上準備時に一枚のフィンがランチャの台座に干渉し、フィン後部の締結部分がボディチューブからとれてしまった。原因は、フィンの後部のネジ止めをその部分だけ接着剤を用いていた事とみられる。本来ならば、ナットでしっかりと締めなければならないのだが、ナットを締める空間的な余裕が無く、代わりに接着剤を用いていた。二回目の打上準備までにその問題を克服しナットを締めることが出来た。

上昇中、開放時、下降時でフィンが外れるなどの問題は起こらなかった。墜落による衝撃によって、フィンの 2 枚が割れて、一部回収不能となった。

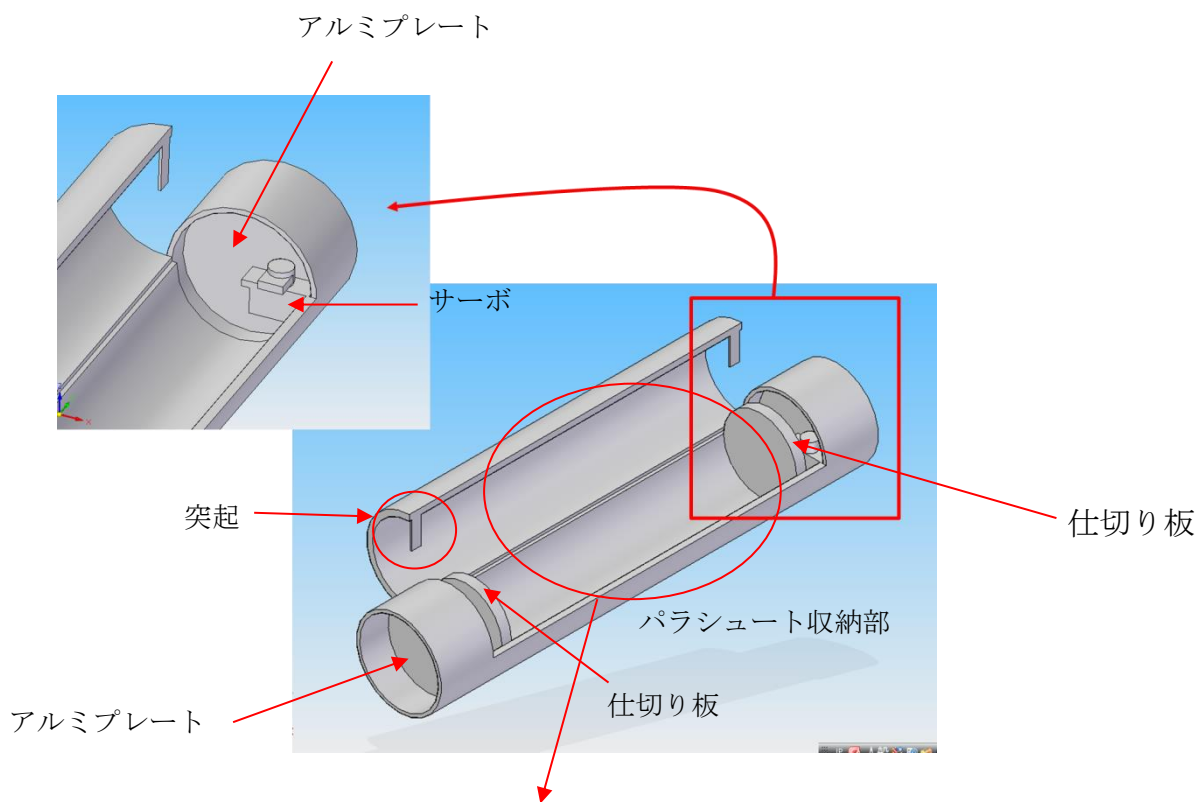
表 3.3.1.1

結果，目視の頂点到達から 1 秒ほどで開放しパラシュートを放出できた．頂点よりも 1 秒ほど遅れた理由としては，点火してからの時間と，フライトピンが抜けてタイマーが作動するまでの時間に誤差があったからと考えられる．このような誤差を除外するためにも，次回はタイマー以外のセンサーを使つての頂点判定を目標としていくべきだと考えられる．

また、構造の改善点について、ふたと本体とを連結する蝶番を固定していたねじが緩まりやすいという問題点があった。大きな問題にはならなかったが、不安要素であるため、今後はナットをロックナットに変え、よりゆるみにくくすべきである。
