2013 年第 9 回 能代宇宙イベント報告書

東北大学 FROM THE EARTH

1. 実験目的

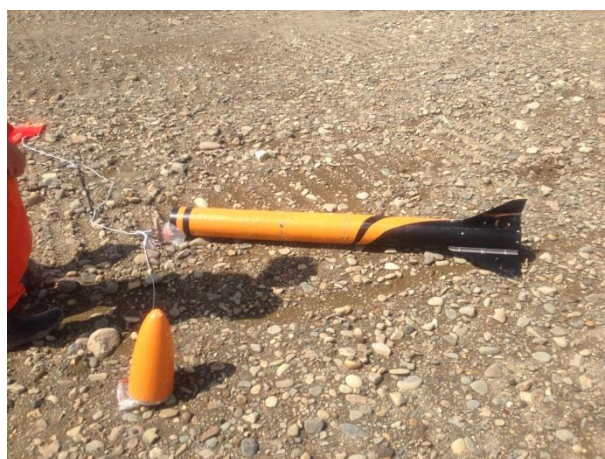
機体は最高点付近で一段目のパラシュート放出機構が作動，数秒後にパラシュートが展開したが，上空の風の影響によりショックコードが絡まってしまい，一段目を展開した状

態で落下、着地した。一段目のパラシュートは 30[m/s]で落下する設計となっていたため、機体は着地した衝撃でフィンの1枚が変形してしまった。それ以外、外見に大きな変化は見られなかったが、搭載計器部分が内部で破損し、カメラのSDカードが飛び出している状況であった。幸い計測機器、ビデオカメラのデータは100%ではないものの、ほぼ復旧することができた。

図 3.2.7.1 回収時の様子

これらのことより、機体の強度設計には問題がなかったことが確認できた。ただし、万が一の状況に備え、SDカードなどの記録媒体が飛び出さない工夫などをしておく必要があるといえる。

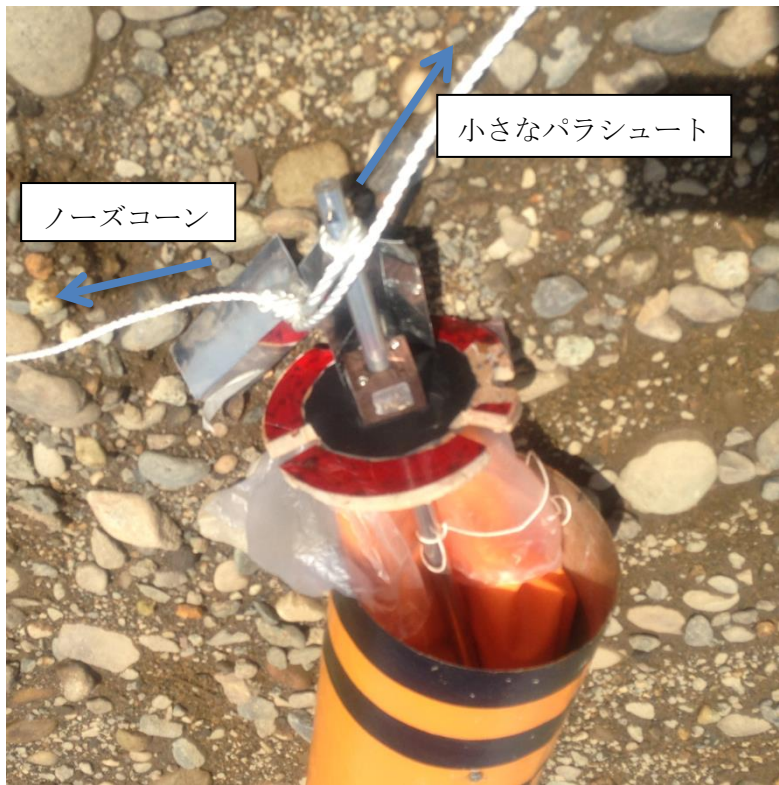
今回の打ち上げの結果、ドローシュートは開傘したがメインパラシュートが開傘しないまま着地へと至った。回収した搭載カメラの映像と音声記録から、想定よりもドローシュートの開傘に時間がかかったことや、風の影響により機体が激しく円を描くように振られながら落下していた事が分かった。回収時のロケットの様子を図 X.X.2 から図 X.X.3 に示す。回収時のロケットの様子から、ノーズコーンとドローシュートが放出された後に激しく風に煽られたことにより、2本のショックコードが互いにねじれ合い強固に絡み合ってしまったため、ドローシュートが開傘したことによるテンションがメインパラシュートへと伝達されなかったものと考えられる。実際に着地後のロケットのドローシュートを引っ張ったところ強い反力を感じたが、絡みあった部分よりも機体側のショックコードを保持して引っ張ったところ、通常通りメインパラシュートを引っ張り出すことが出来た。

回収時のロケットの様子から回転系が正常に機体から外れている事が分かるので、今回メインパラシュートが放出されなかった要因としては前者が主要であると考えられる。

図 3.3.2 機外に出た回転系と絡み合った 2 本のショックコード

ショックコードのラインを複数設けたために両者が絡み合い、テンションの伝達を妨げた事によると思われる。したがって、ショックコードのラインを1本のみとすることで今回発生した事象は防ぐ事が可能である。

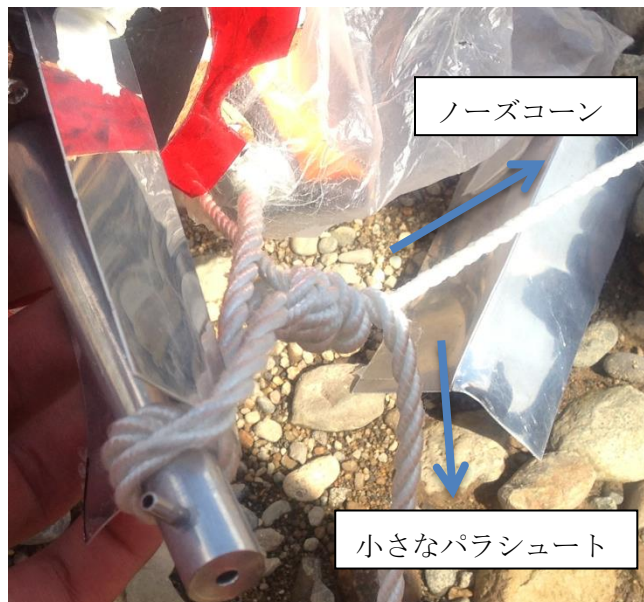
図 3.3.3 2 本のショックコードが絡み合っている様子

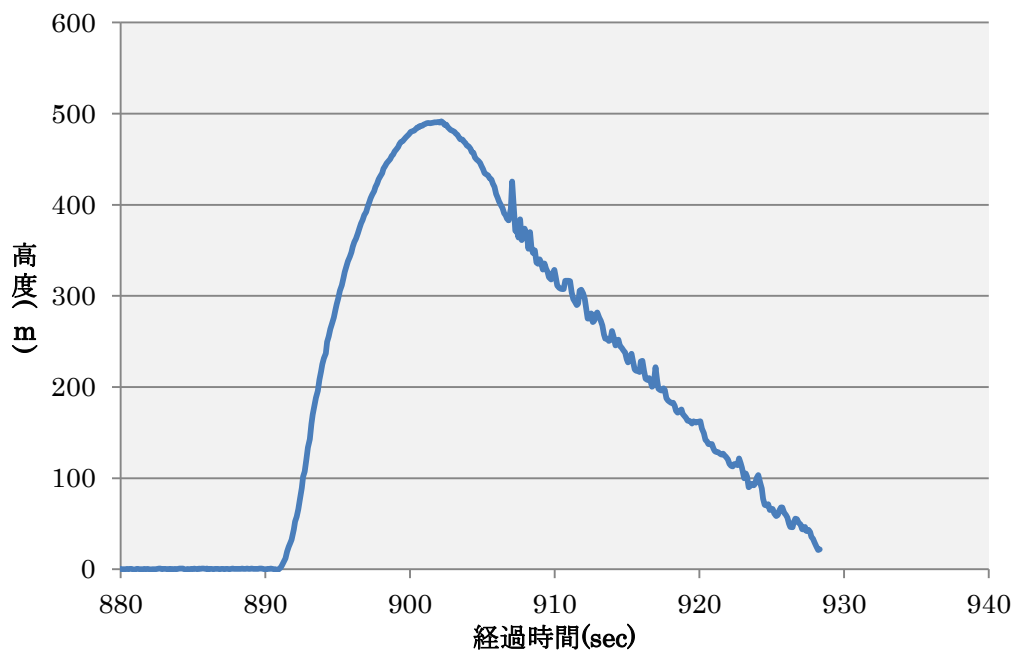
図 3.5.3.1 高度履歴

気圧センサから取得した値より高度の時間履歴は図 3.5.3.1 のようになった。図 3.5.3.1 より最高到達高度は **491.4(m)**と算出された。

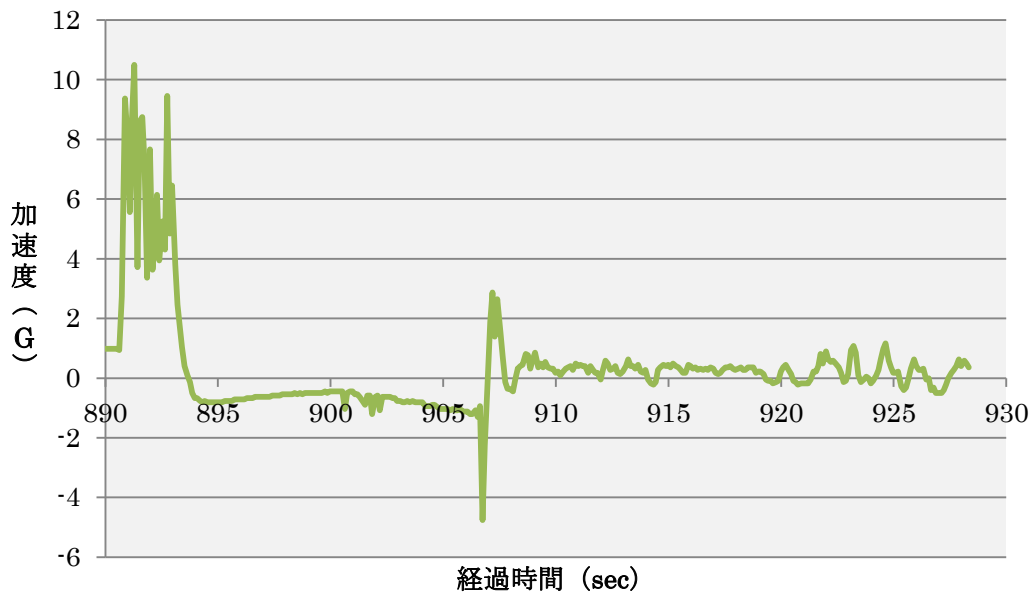
図 3.5.3.2 進行方向の加速度変化

図 3.5.3.2 より、リフトオフは 890.7(sec)頃と予測される。ここで図 5.3.1 および図 5.3.2 よりドローシュートの開傘は 906.7(sec)頃と推測され、リフトオフから 16.0(sec)経過していた。回収機構の動作開始が打上後 9.6(sec)なので、ドローシュートの開傘に 6.4(sec)要したことがわかった。

図 3.5.3.2 より、最大加速度は 10.49(G)であり分離機構のタイマ始動要因を 3(G)が生じたときと設定し十分であったことがわかる。

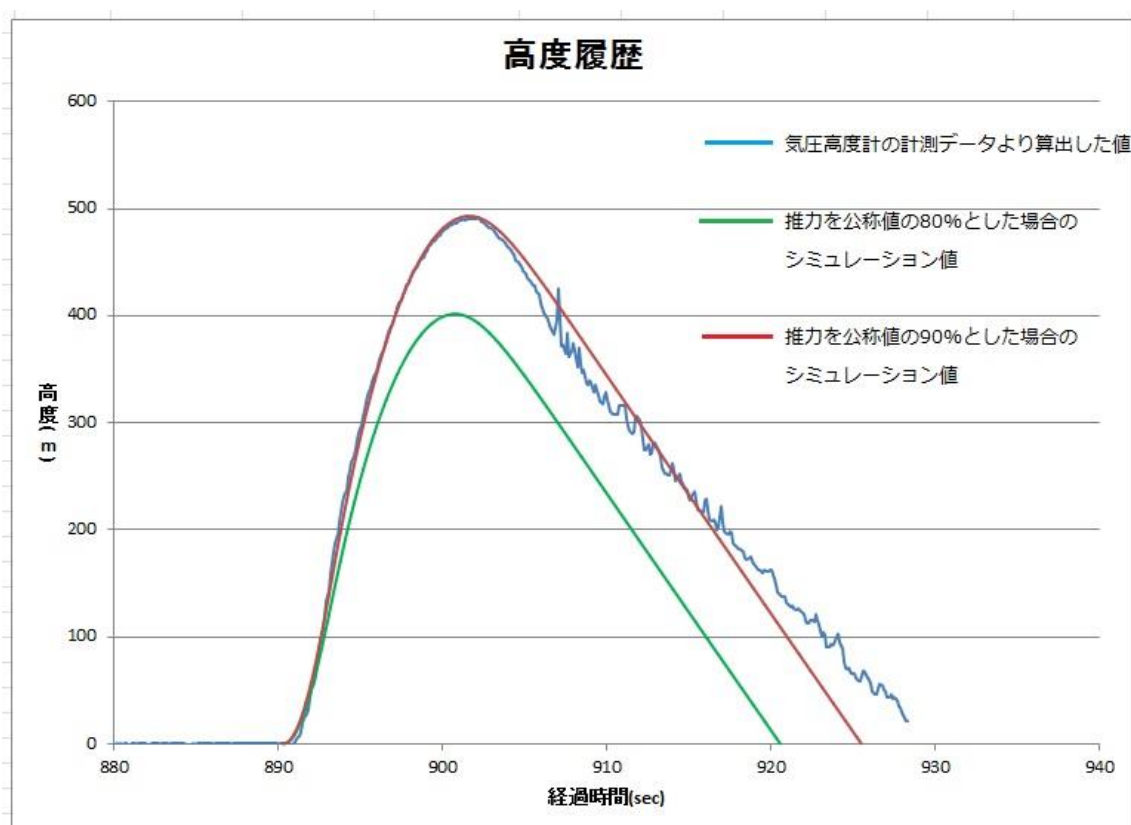
図 5.1.3.1 高度履歴

この条件下でシミュレーションを行った場合、到達高度は 395[m]、落下地点は西へ 75[m](一段目のみ展開した場合)である。一方気圧高度計による到達高度の計測結果は 491[m]、落下地点は北西へ約 100[m]であった。

まず高度について考察する。実測結果はシミュレーション値にくらべ 100[m]ほど異なる。このような打上結果になった原因には、抗力係数の不一致、エンジン推力の誤差等が考えられるが、前者については過去に打ち上げた試験機のデータから正しいものと思われる。したがって、より高い高度へと打ちあがってしまった原因はエンジンの燃焼にあると考えられる。実際、シミュレーションを行う際は、公称値の 80%を用いて計算を行った。これを 90%としてシミュレーションを行うと 490[m/s]前後という計算結果になるため、当日のエンジンの燃焼では公称値の 90%ほどの推力が出てしまったものと考えられる。これは図 5.1.1 のグラフからも確かめることができ、90%にした場合の高度履歴は実験値とおおよそ一致している。
