和歌山大学 宇宙開発プロジェクト 能代宇宙イベント報告書

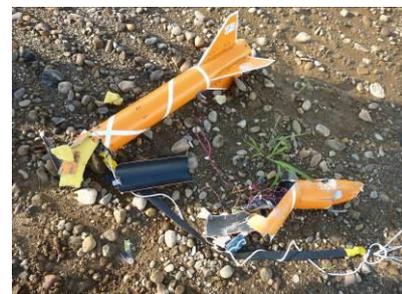
図 3.1.1 着地後の機体

点火後、上昇したものの予定高度には到達せずに、落下が始まった。そのために、打上後 10 秒で最高点に到達するとしていた分離機構の動作が遅れた、着地直前に

作動してパラシュートが開傘したが、減速が間に合わず、機体上部が大破した。

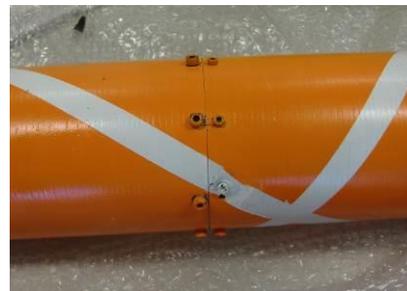
図 3.2.1 機体結合部（打上後）

今回、能代までの機体運搬が容易になるように機体を2分割できるように設計を行った。安全審査では当初強度面で弱いのではないかと言われていたが、オープニングショック及び着地時の衝撃で当該箇所が破損することはなかった。（図 3.2.1）

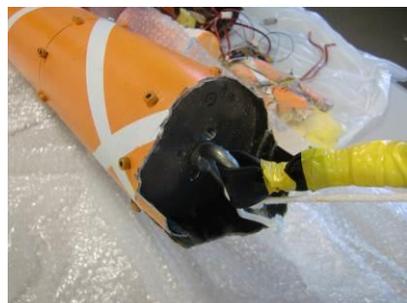
図 3.2.2 ゴムバンドとアイボルトの結合部

ショックアブソーバとして使用したゴムバンドは落下中の分離機構動作・パラシュートの開傘が行われ、かなりのオープニングショックがかかったであろうと考えられるが、ゴムバンド含めオープニングショックに係る損傷は無く、有効であると確認された。（図 3.2.2）

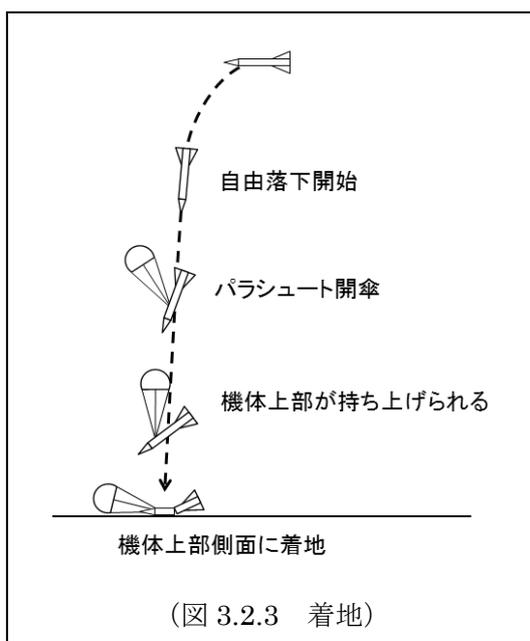
また、着地後、機体上部は大破していたものの機体下部はほぼ無傷であった。これはパラシュート開傘により機体上部が持ち上げられた状態で着地したため、パラシュート封入部にてメインチューブが破損し機体下部に衝撃がほとんど加わらなかったためであると考えられる。（図 3.2.3）

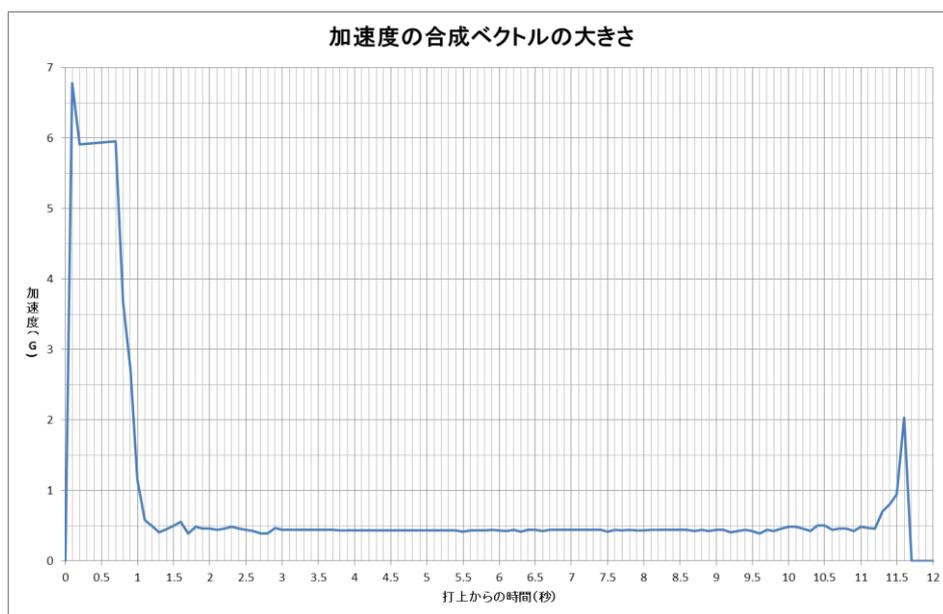
(図 3.5.1 加速度の合成ベクトルの大きさ)

機体回収後、搭載計器の EEPROM に書き込まれていた値を分析したところ、加速時間(燃焼時間)が約 1 秒とこれまで行った実験に比べ短いことが判明した。また、パラシュートの開傘が着地前 1 秒以内であったことも判明した。(図 3.5.1)
