HTI-32 機 打ち上げ実験結果報告書

秋田大学学生宇宙プロジェクト ASSP

2015年9月13日 提出

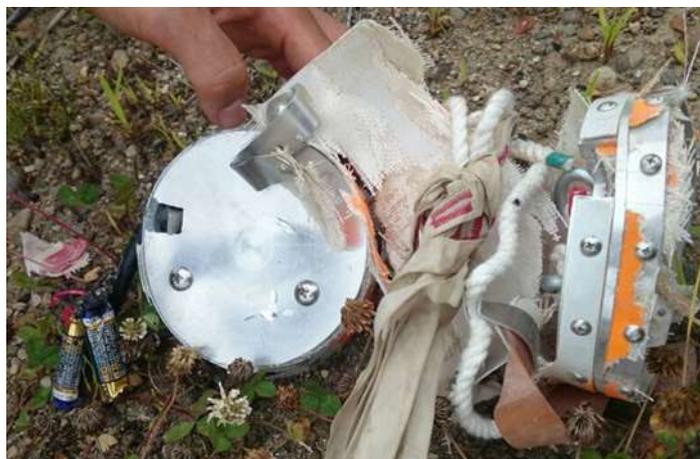
図 3.2-3 分離機構「葉月」下部カプラーリング(左), 上部カプラーリング(右)

点火後機体は頂点まで正常に飛行し、その後はフライトピンが抜けた 7.5 秒後に分離機構「葉月」が動作する予定であった。しかし分離機構「葉月」の動作とパラシュートの放出は共に確認されず、機体は弾道落下による着地をしたことが確認された。回収時の機体の状態を図 3.2-3 図 3.2-4 図 3.2-5 図 3.2-6 に示す。

分離機構が作動しなかった原因は、機構自体の構造上の問題とパラシュートの大きさの二点にあると推測された。

一つ目に構造上の問題は分離機構の下部ロックが先に外れても、空気の圧力を受けて上部ロックの解除が妨げられていた可能性があるという点にある。地上での試験として機構に振動を与えたり機構の角度を変化させた実験は行ったが、常に圧力がかかっている状況下を想定した試験は行っていなかった。この問題の対策として機構の上端、下端にロープを結び振り回すことで似たような状況での試験が可能になる。

二つ目にパラシュートの大きさについては、今回のロケットには以前使っていたパラシュートを転用したが、大きさがロケットに合っていなかったと考えられる。分離試験最中にパラシュートが機構内に引っかかり作動しなかったことがあった。また分離機構の扉とパラシュートはロープで結ばれているため、パラシュートが内部で引っかかってしまった場合ツメのロックが解除されても扉は外れない可能性があった。今回の場合はロケットに対してパラシュートが大きすぎたため機構内部で引っかかった可能性も挙げられたことから、対策としてはパラシュートの大きさや収納方法を検討する必要がある。またパラシュートに関しての知識が皆無だったため、機体の大きさや諸々の条件に合ったものを使用できるように学習する必要がある。

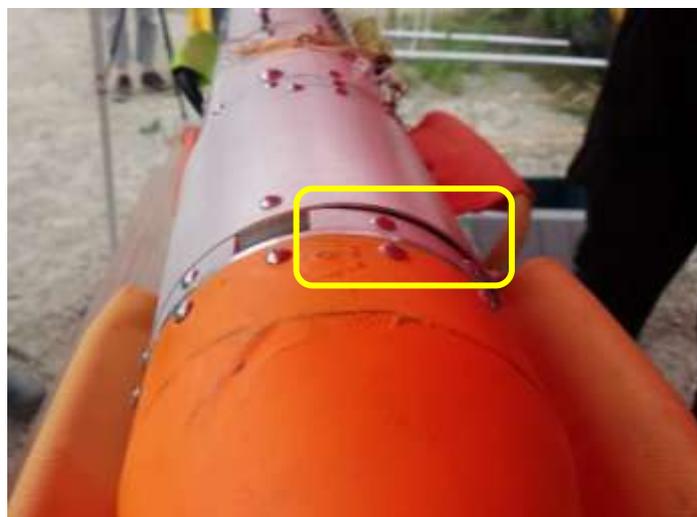
図 3.2-7 扉の隙間(機体前側から)

ロックした状態でツメが外れないか強度計算では、振動を与えたりしてもロックが解除されることはなかったため計算上の強度に問題はなかった。しかし手で開けようと少し力を加えると簡単に開いてしまい計算上の値に近かったと考えられる。ロックしている部分に関しては問題なかったが、扉のふちが図のように浮いてしまい横から力を加えると簡単に開いてしまった。この原因として軽く押し出せるように平ゴムの弾性力を利用したが、パラシュートが機体に対して大きかったため内側から押し出す力を受けて扉が浮いてしまったことと、扉の形を切断する際の加工精度にムラが生じたことが考えられた。(図 3.2-7 図 3.2-8 図 3.2-9 図 3.2-10)

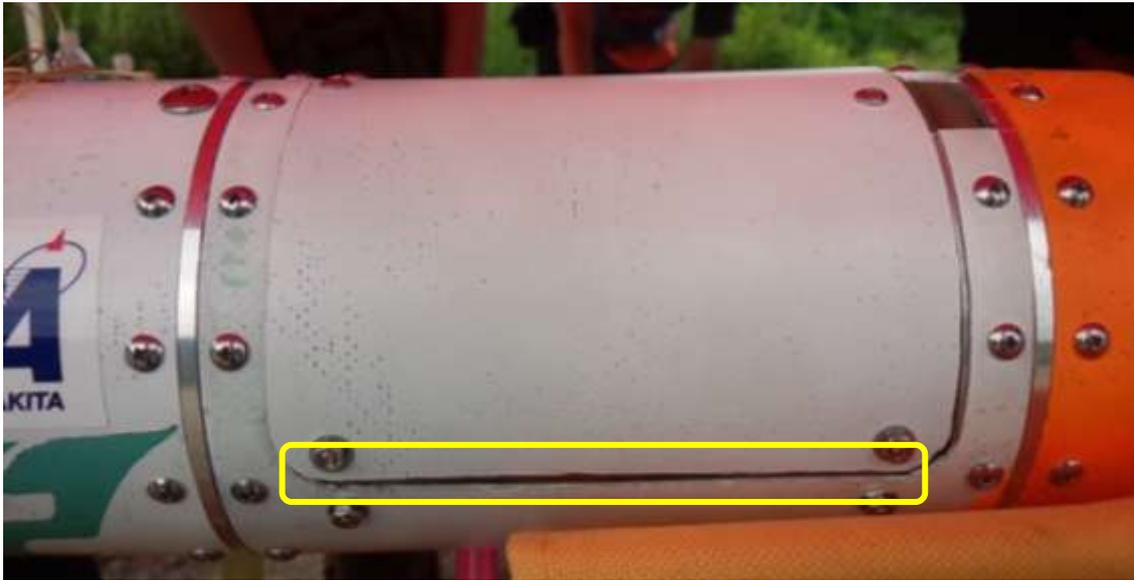
図 3.2-8 扉の隙間(機体右側から)

(※黄色の枠線内部の隙間は変形防止パーツにより塞がれている)
