東京工業大学 CREATE

第 11 回能代宇宙イベント報告書

2015 年 9 月 8 日

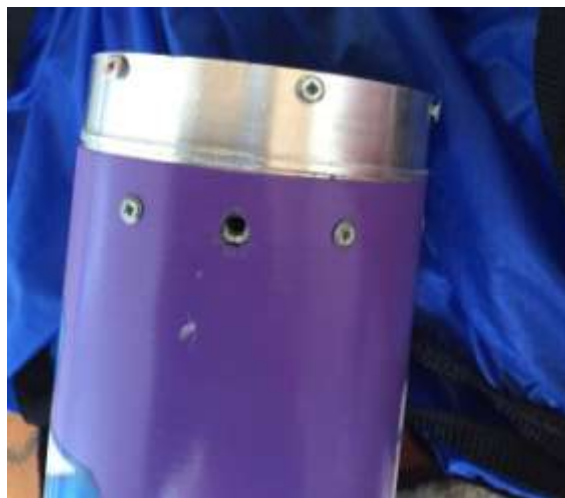
回収できたのはエンジンマウントとパラシュートのみである。ボディーチューブは着水時の衝撃で圧縮破壊されたと考えられる。また、ランチラグも着水時に脱落した。パラシュートに関しては、コードが切れているが布は無傷であることから、ノーズと機体を結んでいた金属ワイヤーがコードと絡まったことによって切れたと考えられる。

図 2.1 回収した機体

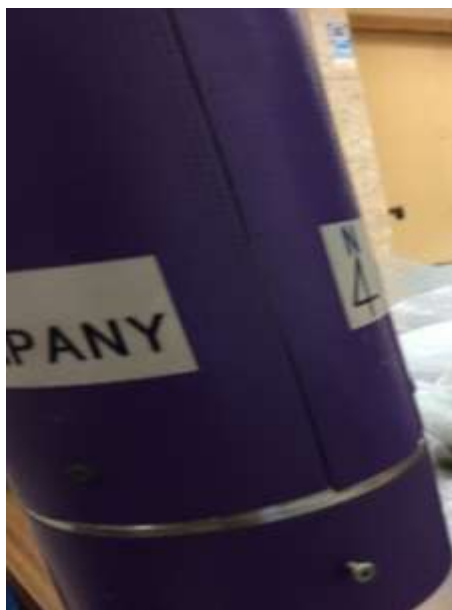
2分割するノーズの側面に隙間があった。上昇中に隙間から空気が入り込むことでノーズの内側の圧力が高まり、ノーズが飛散したと考えられる。今回新たに組み立てた開放機構は構造上の問題や制作精度から、機体に対する横方向の振動に弱く、ノーズの固定が完全にはできていなかった。

図 2.2 ノーズ隙間

今後の機体は、横方向への振動にも強い構造や、側面からも空気が入らない構造を採用することを検討する。
