第 11 回能代宇宙イベント結果報告書

団体名：芝浦衛星チーム

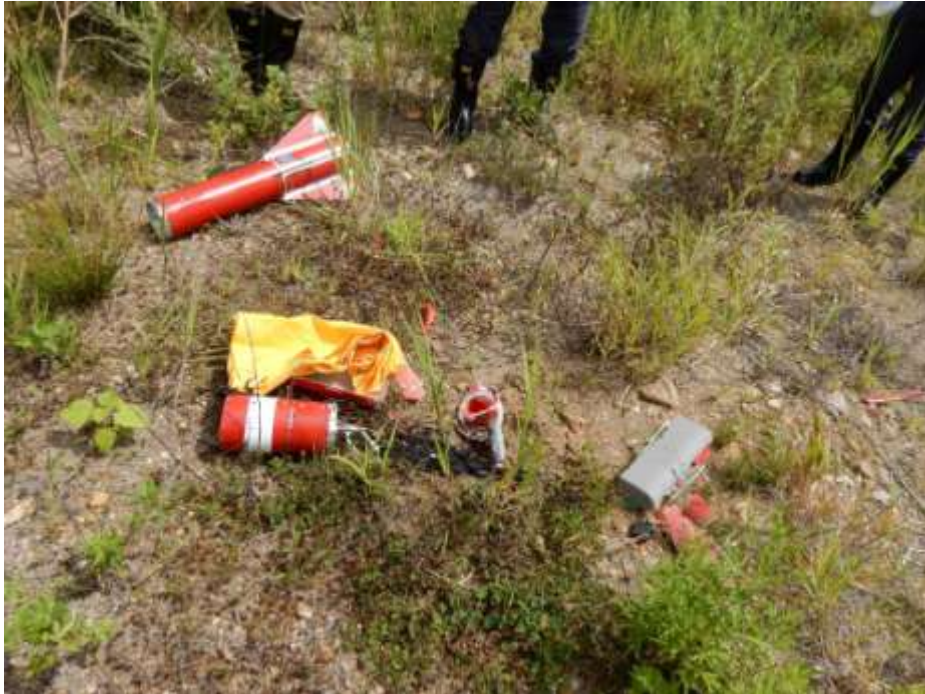
図 3.1.7 回収時の状態

機体は弾道落下して地面に衝突した際に、いくつかのモジュールごとに分割された形で破損していた。回収地点での機体の状態を図 3.1.7 に、各部の状況を図示す。

回収後、各コンポーネントの破損状況を確認したところ、展開モジュールより上のモジュールは大破、カメラおよび電装モジュールは中破していた。また、フライトデータは一部獲得を行うことができた。回収した機体をノーズコーンからモータ部分まで一通り修復を行ったところ、ノーズコーン部分と展開モジュール部分を完全に修復することが出来なかった。落下の衝撃で細かく砕けたことにより回収しきれなかったためと思われる。

ジャイロセンサによるフライトデータや機体回収時の状況により、ノーズコーン部からの着地であったことが確認された。損傷状況はノーズコーンが激しくひしゃげ、展開部チューブは粉碎されていた。カメラおよび電装モジュールは大きな亀裂や引き裂き跡が確認できたが、概形はとどめていた。ノーズのひしゃげや展開部の粉碎、展開部や電装部の引き裂き等は着地時にノーズから機軸方向にかかった力による座屈が原因の破壊モードであると推察できる。また、これらの破壊により着地時の運動エネルギーを緩和できたため、モータモジュールはほぼ無傷による回収を行うことができた。

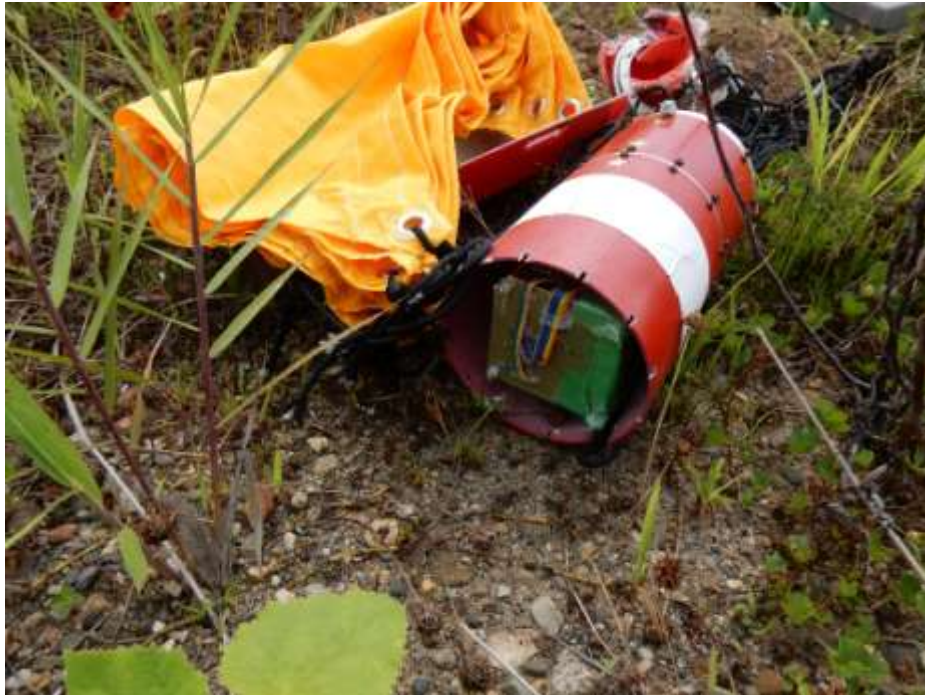
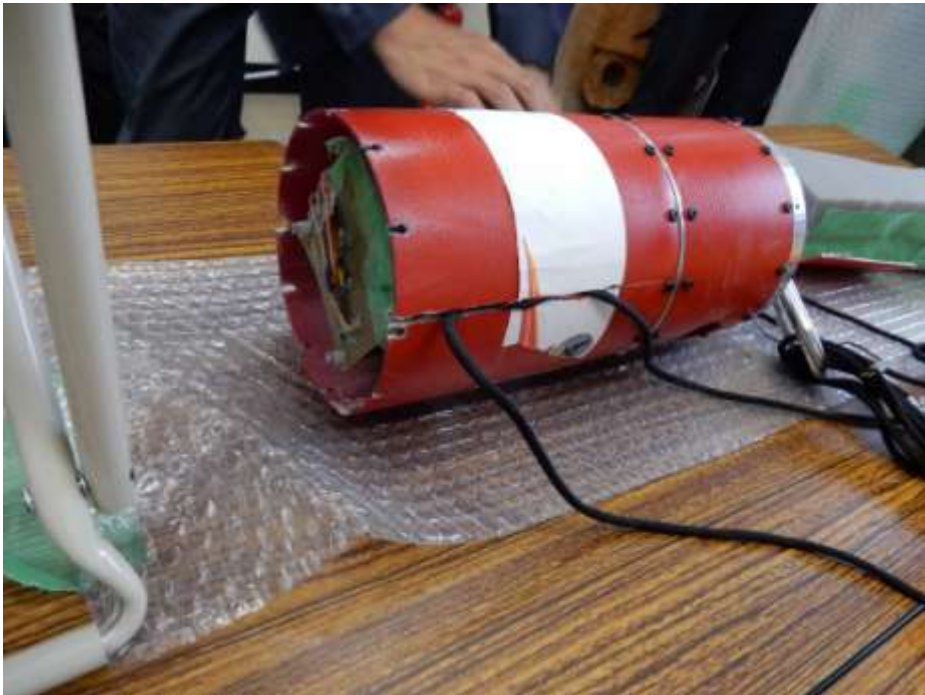
図 3.1.11 カメラおよび電装モジュール

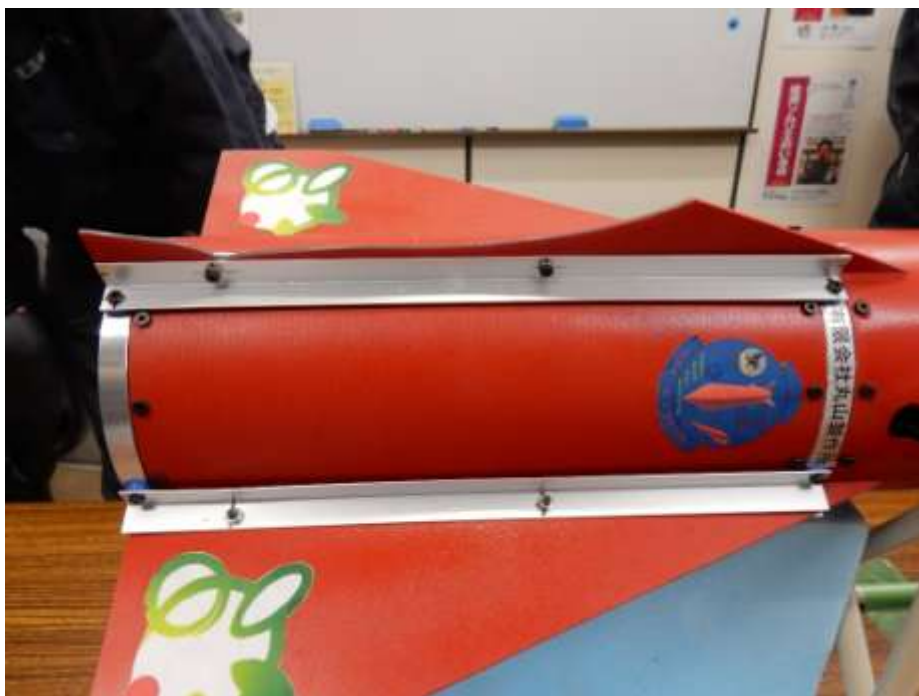
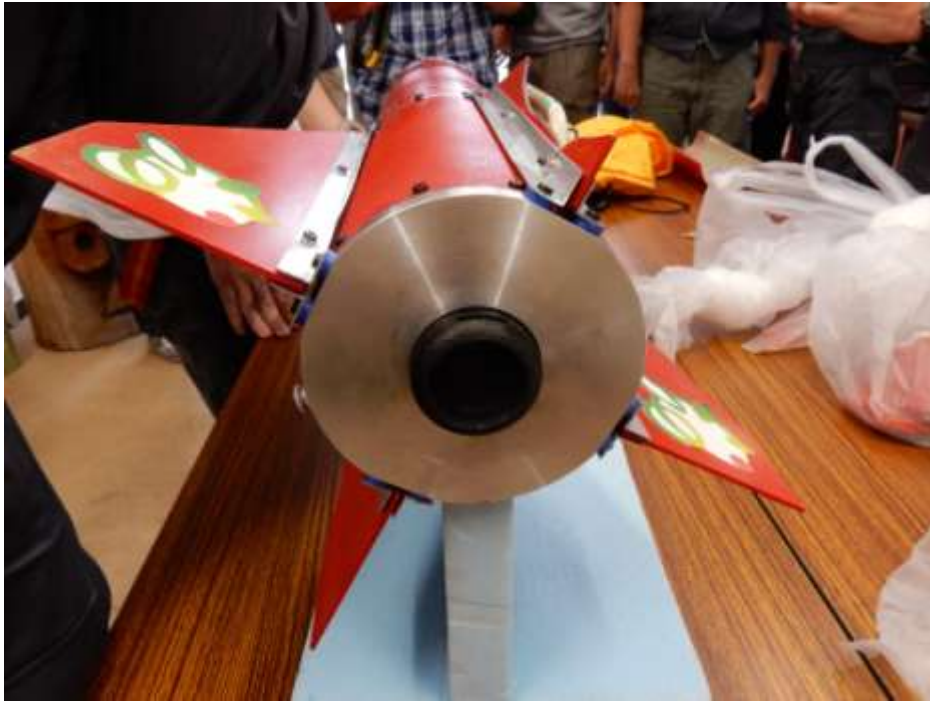
図 3.1.14 破損したフィンおよびモータモジュール(側面)

図 3.1.15 破損したフィンおよびモータモジュール(背面)

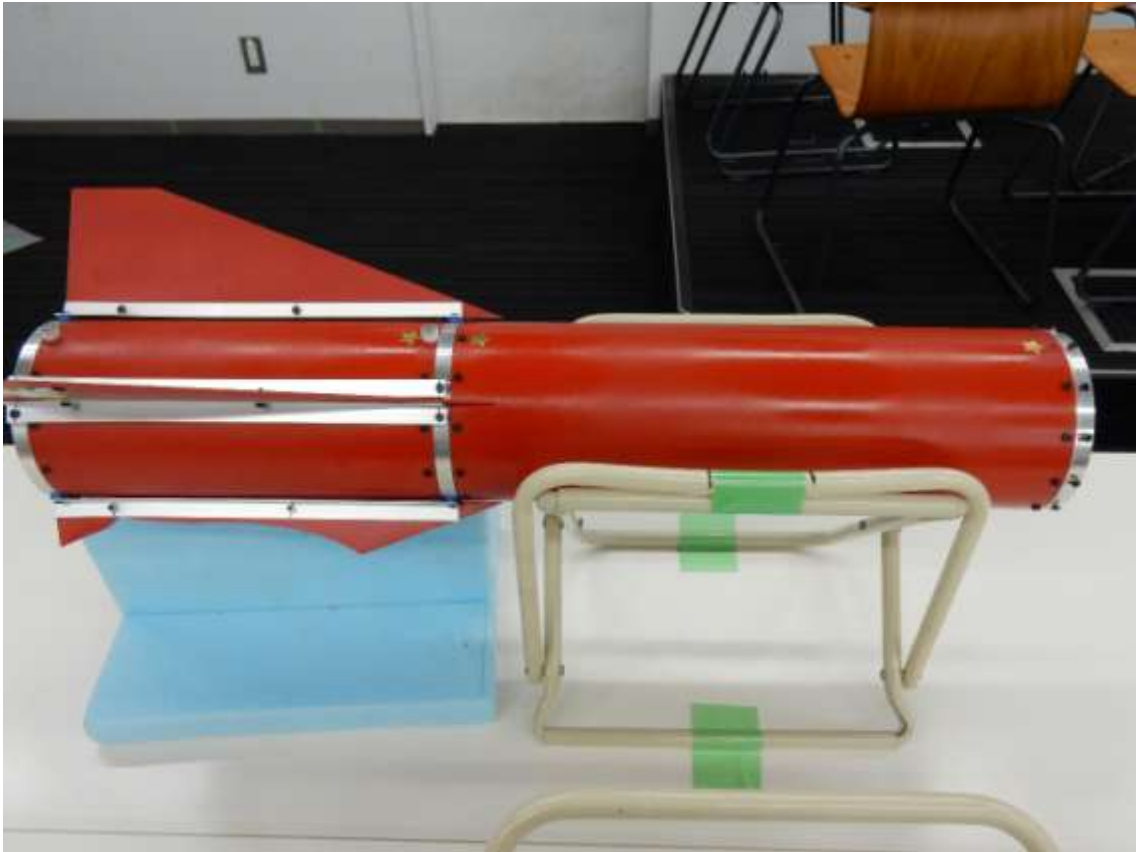
図 3.3.3 回収時の状態

次にモータの回収時の状況について記述する。回収時のモータの状態は、機体に装填されたまま発見された。また、機体のモータが装填された部位(以下、モータブロックと呼称)は無傷に近い状態であり、確認できる外傷はフィン 1 枚の破損のみであった。以下に示す図 3.3.3 は回収時のモータブロック外観図である。

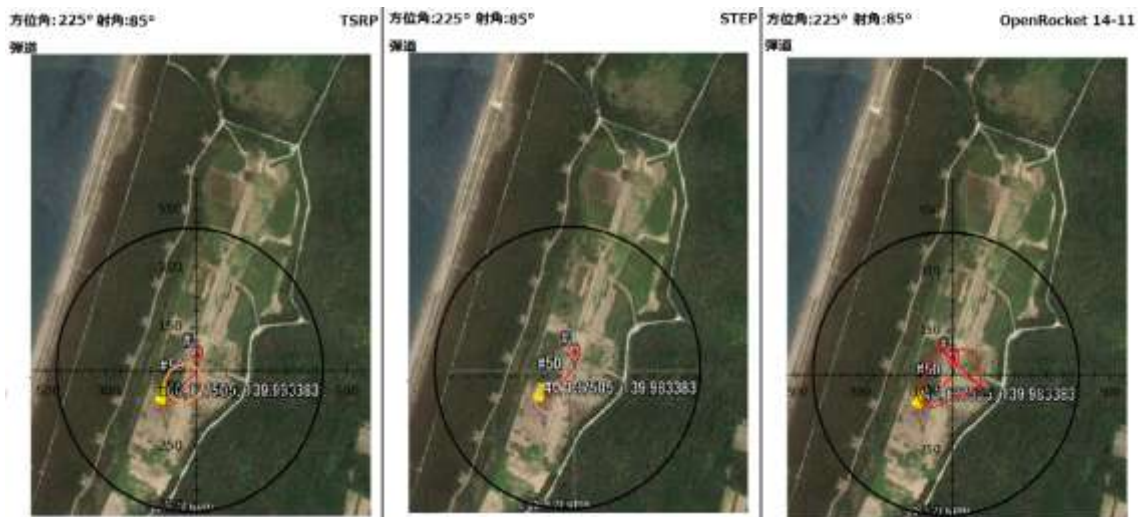
図 3.6.2 実験時の落下地点

実際には図 3.5.2 に示した点にロケットは落下した. シミュレーションによる落下予測地点に落ちなかった原因として, 到達高度がシミュレーションの結果より低かったことが考えられる.

原因として, モータの項に記述した通り不安定燃焼したことにより, 機体姿勢角の急激な変化と, 到達高度が予定を下回ったことが挙げられる. その結果, 軌道予測計算と一致せず, 予測地点に落下しなかったと考えられる.

また, 当日のフライト時の加速度が取得できていないため, 推力計算を行うことができず, 実験値による正確なシミュレーションを行うことができなかった. 結果として, 風向と風速のみでの落下予測地点のシミュレーションを行っている. そのため, 実際の落下地点との位置に誤差が発生したと考えられる.
