# ARLISS大会報告・技術詳細報告書

提出日：2019年 9月 30日

| CanSatチーム名 | 電気通信大学 Tadpole |

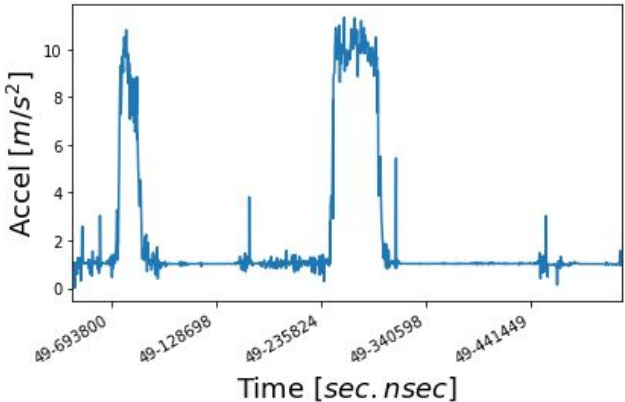
実験結果を表6.5.1に示す。図中の縦軸は加速度を、横軸は時間を表している。10回中7回において、負荷をかけた後でも、CanSatに破損は見られなかった。また、サーボモータの制御による外骨格脱出、各センサの値取得、モータが動作することから、正常に動作していることが確認できた。なお、2回目の加速度センサの不具合に関しては、センサの接触不良が原因であり、ホットボンドでしっかりと固定し直した。3回目のサーボモータのケーブルが断線したことに関しては、コネクタを抜き差ししやすくするためのホットボンドが圧迫されることによって、ケーブルが破損してしまったからである。この問題に対しては、ホットボンドをつける部分を薄くするなどの対策で解決した。7回目の試験では、CanSat収納の向きを逆さにしてしまったため、外骨格の中でCanSatが上方向にずれたが、外骨格の中でのCanSatの位置を戻したのち、切り離しに成功した。

| 2回目 | <a href="https://youtu.be/tL6KCKjVA9g">https://youtu.be/tL6KCKjVA9g</a> | <p>加速度センサに不具合が現れる，切り離し成功</p> |

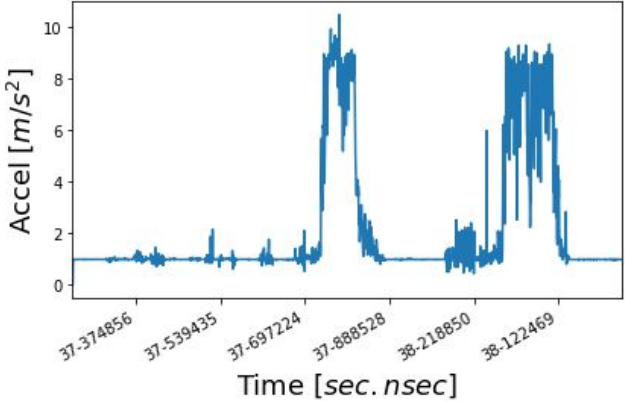
| 3回目 | <a href="https://youtu.be/JlJtKj3j27o">https://youtu.be/JlJtKj3j27o</a> | <p>サーボのケーブルが一部破損，<br/>モータやセンサ類は問題なし</p> |

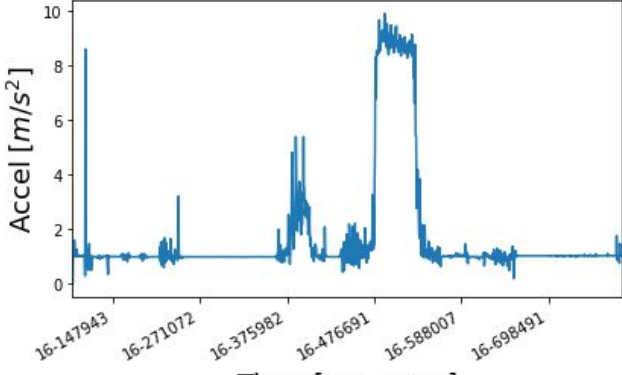
| 7回目 | <a href="https://youtu.be/3qHoZ50pWYo">https://youtu.be/3qHoZ50pWYo</a> | <p>Time [sec. nsec]</p> <p>キャリアへの収納を逆にしてしまったため、<br/>CanSat外骨格の中で上方向にずれた。<br/>位置を戻したのち、切り離し成功</p> |

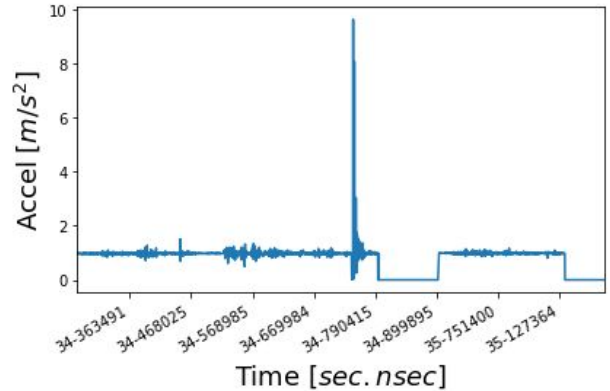
| 回数 | 実験動画 | CanSatの状態 | 衝撃の大きさ |
|---|---|---|---|
| 1 | <a href="https://youtu.be/8Vu553AkBtw">https://youtu.be/8Vu553AkBtw</a> | 外骨格内部のCanSatのシャーシ部分が回転してしまい、サーボが外骨格切り離しの動作を実行することができなかった。 | |

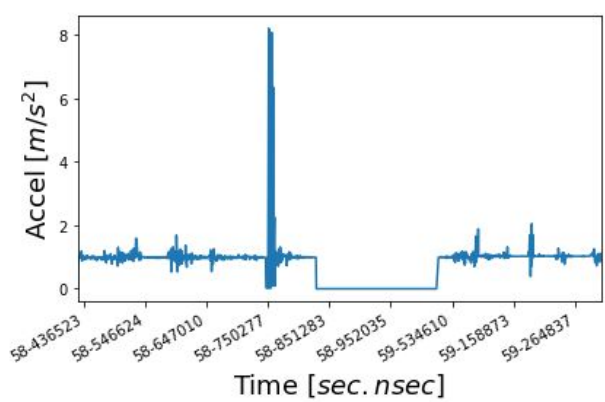
| 3 | <a href="https://youtu.be/KXAiwJJm3hI">https://youtu.be/KXAiwJJm3hI</a> | 外骨格脱出用のピンを切り離すことができなかった. | <p>Accel [<math>m/s^2</math>]</p> <p>Time [sec. nsec]</p> |

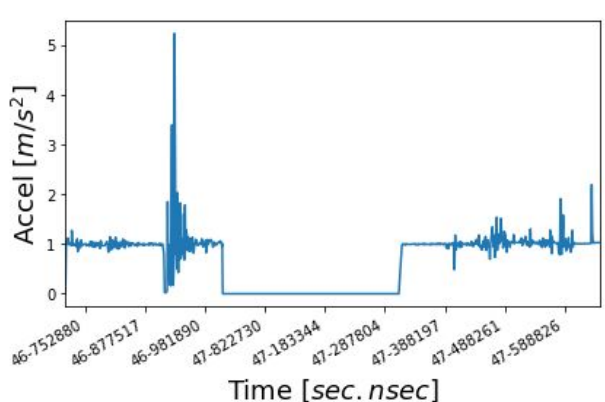
| 4 | <a href="https://youtu.be/cx5HwK0Uph4">https://youtu.be/cx5HwK0Uph4</a> | 外骨格脱出用のピンを切り離すことができなかった. | <p>Accel [<math>m/s^2</math>]</p> <p>Time [sec. nsec]</p> |

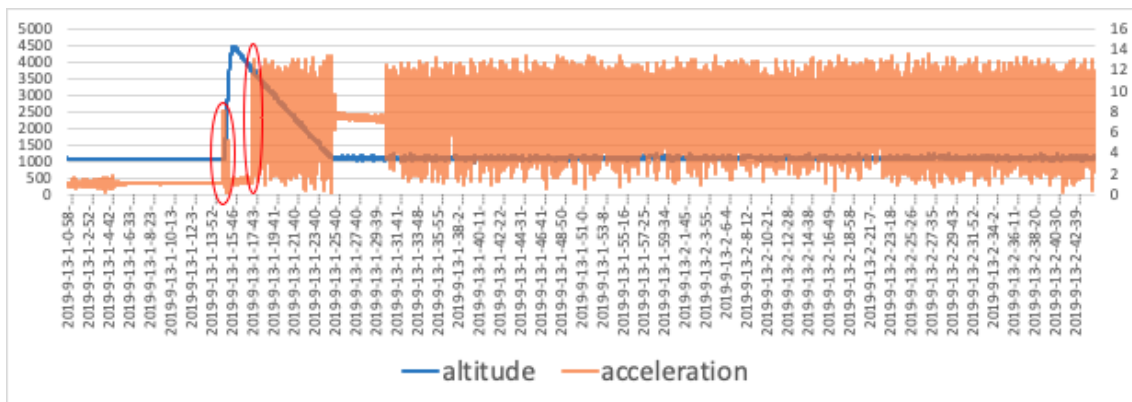
Fig8.2.5 2nd Flight の加速度と高度のログ

Fig8.2.5にロケットによる上昇から着地後までの9軸センサから取得した値から算出した加速度のログに高度のログを重ね合わせたものを示す。左側の縦軸が高度(m), 右側の縦軸が加速度( $m/s^2$ ), 横軸は日時を表す。また、青線が高度のログを、オレンジ線が加速度を示している。図4.3.5の赤い2つの丸印から、ロケットによる上昇開始時、パラシュート開傘時に大きな加速度が生じていることがわかる。また、パラシュート開傘時の衝撃によって9軸センサから取得できる値が不安定となっていることがわかる。後に、プログラムを再起動したところ9軸センサから取得できる値は安定していた。

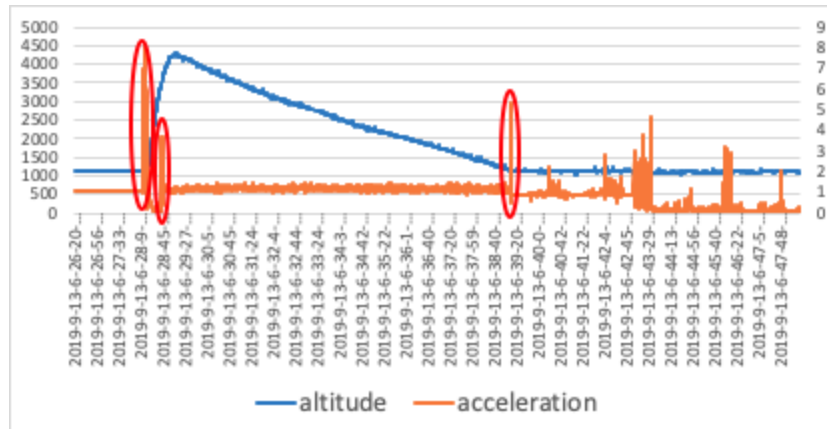
Fig8.2.8 3rd Flight の高度

Fig8.2.8にロケットによる上昇から着地後までの9軸センサから取得した値から算出した加速度のログに高度のログを重ね合わせたものを示す。左側の縦軸が高度(m)，右側の縦軸が加速度( $m/s^2$ )，横軸は日時を表す。また，青線が高度のログを，オレンジ線が加速度を示している。Fig8.2.8の赤い3つの丸印から，ロケットによる上昇開始時，パラシュート開傘時，着地時に大きな加速度が生じていることがわかる。また，着地時の衝

撃によって9軸センサから取得できる値が不安定となっていることがわかる。後に自律的にプログラムを再起動したところ、9軸センサから取得できる値は安定していた。

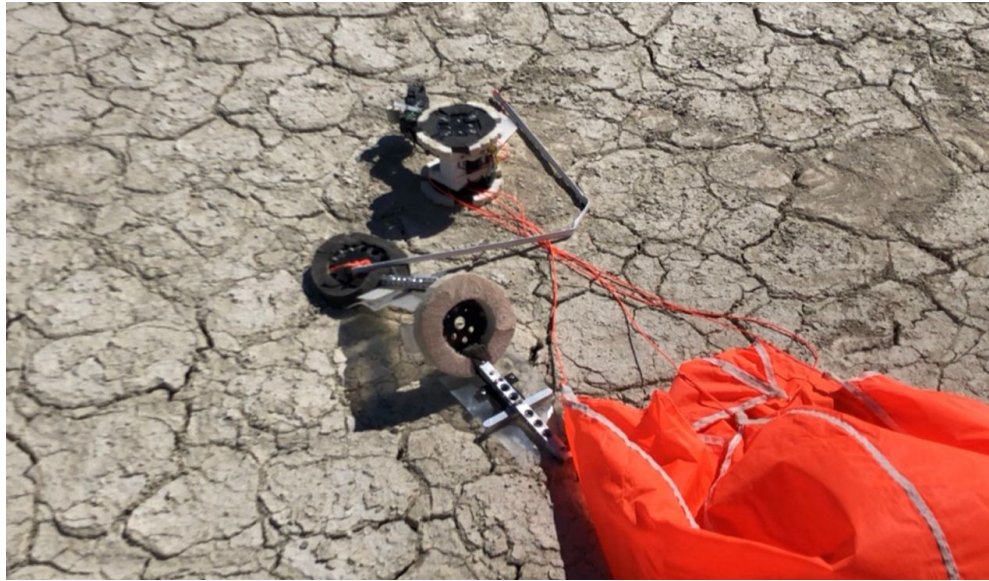
Fig. 8.2.10 パラシュートの紐がタイヤに絡まった様子

パラシュート切り離しまでの一連のシーケンスを問題なく実行することができた。しかし、4.3節の2nd Flightの図4.3.5の9軸センサから得られた値をもとに計算した加速度のログから分かるように、CanSatがパラシュート開傘時の衝撃を受けた時点で9軸センサの取得値に異常が発生した。これにより、CanSatが横転、反転の状態を正しく判定することができず、横転した状態で、前進、後進を繰り返した。しばらく、横転した状態で前進、後進を繰り返したため、次第にパラシュートの紐に近づき、紐がタイヤに絡まり、走行不能となった。(Fig. 8.2.10)

当初、2回目の打ち上げ直後では、場所によってキャリブレーションを実施しなければ、9軸センサが正常に動作しないという分析をしたため、プログラムに急遽変更し、場所による影響が少ない方法での横転・反転判定を実装し、同じ回路で3度目の打ち上げをした。そのため、3回目の打ち上げも同じような原因でミッション失敗した。

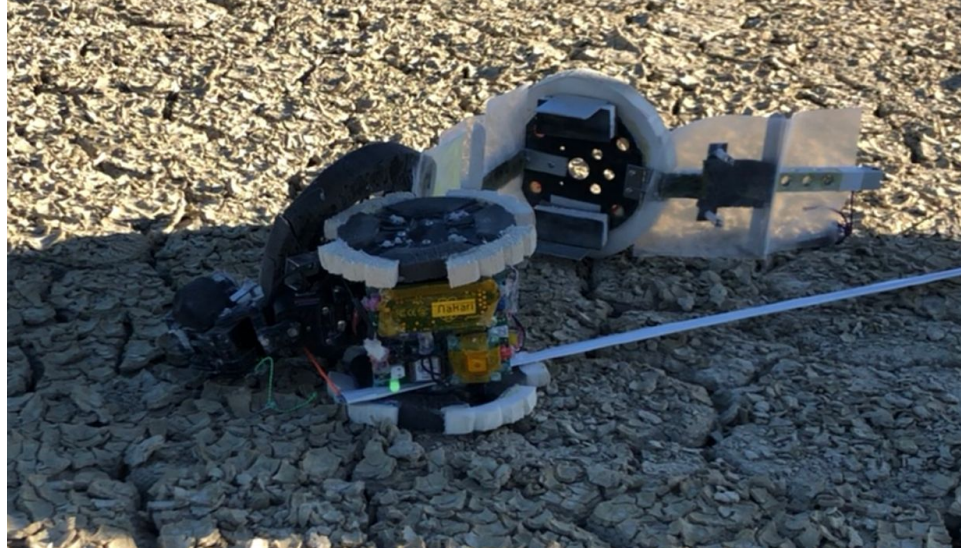
Fig. 8.2.11 外骨格の蓋と多関節機構が鑑賞している様子

パラシュート切り離しまでの一連のシーケンスを問題なく実行することができた。しかし、4.3節の3rd Flightの図4.3.8の9軸センサから得られた値をもとに計算した加速度のログから分かるように、CanSatが着地時の衝撃を受けた時点で9軸センサの取得値に異常が発生した。これにより、CanSatが横転、反転の状態を正しく判定することができず、横転した状態で、前進、後進を繰り返した。しばらく、横転した状態で前進、後進を繰り返す途中に、CanSatの多関節機構に外骨格の蓋が徐々に干渉しはじめモータとサーボモータ共に負荷がかかり、次第に動かなくなった。(Fig. 8.2.11)この後、ナビゲーションシーケンスに移行してから30分間GPS座標の変化が100m以下であると、プログラムを再起動するというプログラムが動作した。これにより、9軸センサの異常は見られず、正しく横転判定をするようになったが、多関節機構に対して、大きな負荷が長時間加わったため、一部のサーボモータが保護モードに入り、力が伝わらなくなり、外骨格から離れることができなかった。後に、もう一度、プログラムが再起動され、保護モードが解除されたが、長時間モータとサーボモータに負荷が加わったため、駆動用バッテリーの残量がわずかとなり、走行不能となった。

2回目の打ち上げと同じく、9軸センサに衝撃が加わったことで9軸センサが取得する値に異常が見られた。2回目の打ち上げ後にしっかりログを分析することで、回路を変更、または、着地時に9軸センサを初期化するなどの対応ができた。しかし、今回できなかったのは、思い込みが原因である。打ち上げ後は、しっかりログを分析し、データをもとに判断するという基本ができていなかったため、2度も同じような失敗をした。今後、ログの分析をもとに判断すべきである。
