# G型モデルロケット打ち上げ実験

## まっきー班報告書

実験日 2015. 8. 16

SARD Hybrid Rocket Project

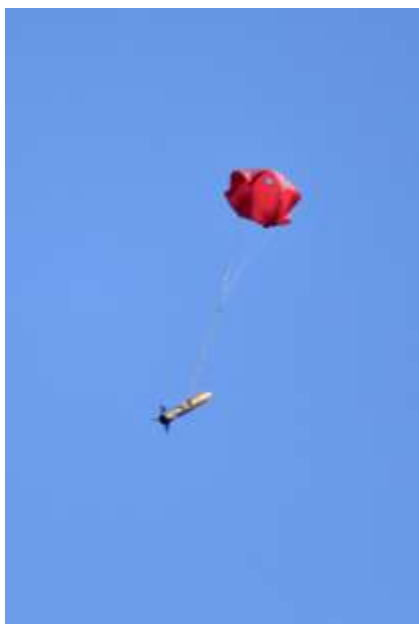
図6 展開した様子

- ・電装が間に合わなかったため逆噴射の温度測定は行えなかった。
- ・高度は 419m（目視）であった。
- ・回収機構は展開に成功し、安定して降下した。ただし撮影された動画を解析した結果、降下速度が所定の数値より遅かったことがわかった。

- ・スムーズに開傘したので、たたみ方に問題は無く、またシュラウドラインが絡まることもなかった。
- ・落下実験を行う際は、より打ち上げのときに近づくように実験すべきだった。ダミーのフィンをつけるなど。また実験の精度自体の向上も図るべきだった。
- ・降下速度が予定より遅かったのは、製作の際にできるだけ傘の面積を増やそうとした

果である。直径を機構が許す限り大きくしたが、算出された当初の数値は意味があつてのことなので、浅慮な変更であった。

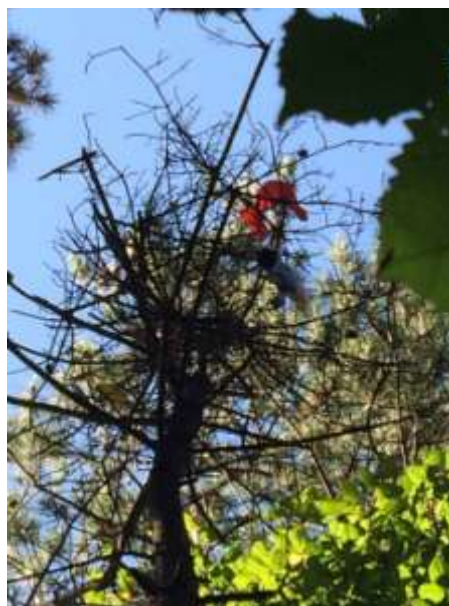
図7 発見した機体

機体は風に流され森の木に引っかかり、フィン1枚がロストした状態で見つかった。回収は打ち上げ当日中にはできず、翌日に完了した。その際に残りすべてのフィンを折る結果となった。

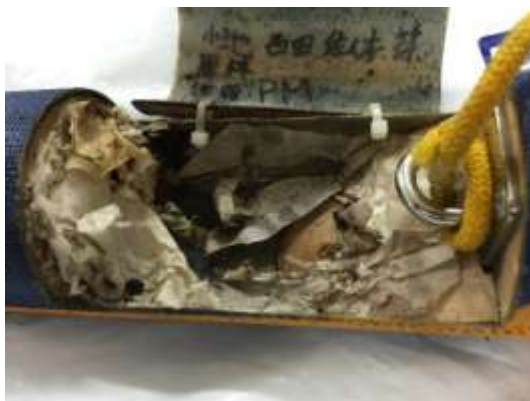
図8 回収後の装置内部

- ・この機構において、一番の心配は耐熱性と加速Gによる不意の開傘だった。以下に改善の余地が見られる。
  - a)耐熱性を優先しリカバリワディングを固定した結果、再利用ができない仕様だったこと。またゴミが空中に出てしまうこと。
  - b)加速Gでドアが開く可能性があったのは、紐で固定したためである。外部からの力に

- 対する脆弱性も踏まえ、固定具が外側に出ているので設置作業が簡単にはできないこと。
- ・それぞれの部品に破損は見られず、強度対策ができていた。
