4. 41. 東北大学 FROM THE EARTH

4. 41. 1. 伊豆大島共同打上実験 project 燕

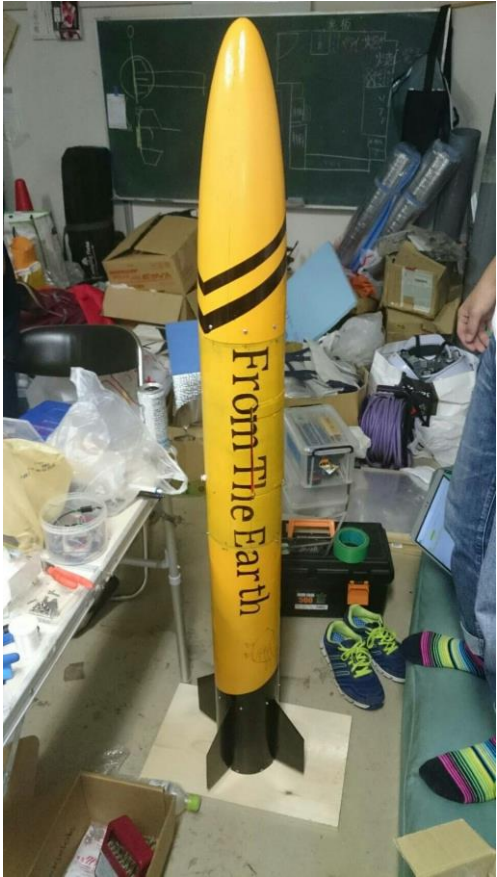
図 6 組立後の機体

打上げは成功し、カンサットの放出及びパラシュートの放出は成功したものの、カンサットのパラシュートと機体本体のパラシュートが絡まってしまった。機体はほぼ無傷で回収され、3軸加速度、3軸ジャイロ、気圧、気温のデータが回収された。回収データより、到達高度は270mであった。落下分散についてであるが、回収地点は予想落下地点より約150m 射点に近い位置であった。この理由として、機体が直上飛行していたことから、風による迎角変化(風見効果)が生じたことが考えられる。また、ランチラグが破損していたことから、発射直後に大きく減速し、到達高度が小さくなった結果、落下分散が小さくなった可能性も考えられる。

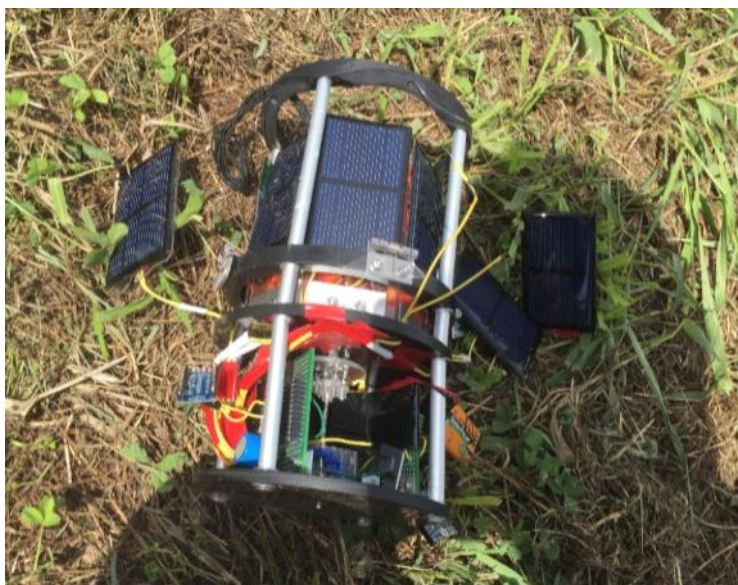
図8 一回目の投下後の機体

1回目の投下ではパラシュートが機体内部に入り開傘せず、減速に失敗し、落下の衝撃でソーラーパネルの展開部分が破損、また、無線とマイコンが抜け落ちてしまったために動作不能となった。着地後の写真を図8に示す。

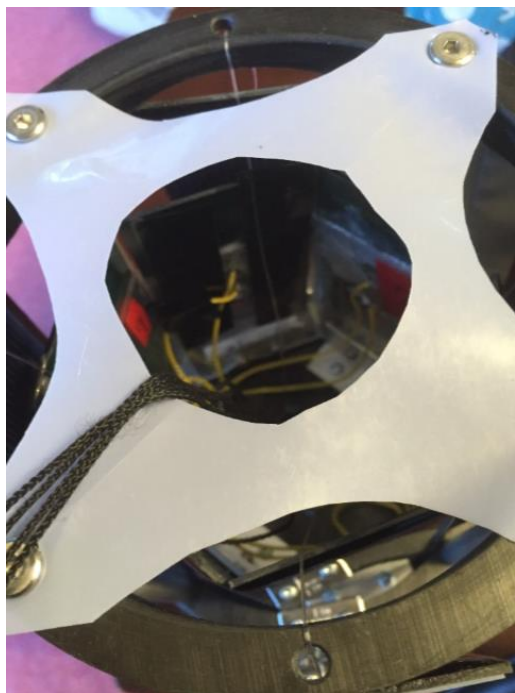
図9 機体に増設されたフィルム

2回目の投下では、機体とパラシュートが絡まるのを防ぐためにフィルムを増設(図9)したことでパラシュートの開傘には成功したものの、ソーラーパネルの展開は出来なかった。しかし当日の天気良かったため、ソーラーパネルが展開されない状態でもセンサの稼働に必要な電力が確保されたためデータの取得には成功した。

ソーラーパネル展開失敗の原因は、検知用マイコンのオーバーフローしたことであった。マイコンの容量が小さいため、プログラムの改善かマイコンの変更が必要であると考えた。
