# ACTS 大会報告書

CanSat チーム名	東京都立大学 さはらかん Base-Project
CanSat チーム 代表者情報	芝田朋世 shibata-tomoyo@ed.tmu.ac.jp, 090-6675-8560
UNISEC 団体名	さはらかん
UNISEC 団体 学生代表	堀光太郎
責任教員	佐原宏典 <a href="mailto:sahara@tmu.ac.jp">sahara@tmu.ac.jp</a> 042-585-8624 (大学) / 090-6142-4169 (携帯)

惑星上で探査を行う別の CanSat に電力を供給するための基地局を構築する。

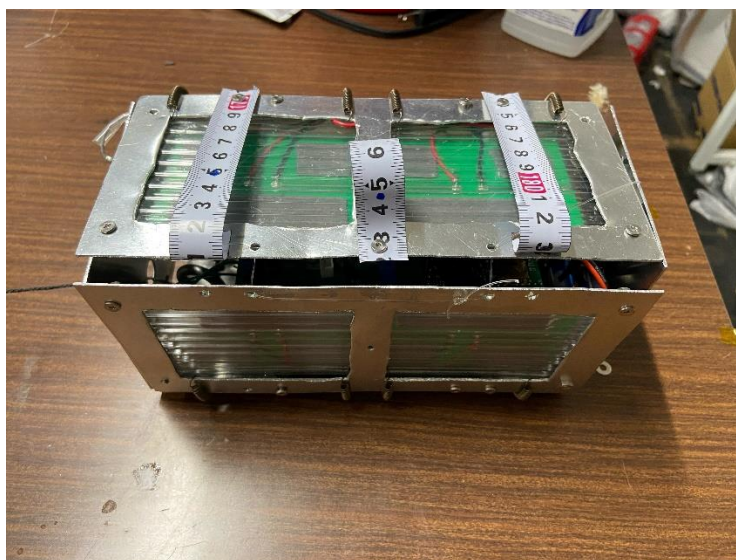
CanSat は 6 枚のアルミ板で直方体をなしている. それぞれは内側から蝶番で接続されている. 外側にはバネをつけて, アルミ板が展開方向へ引っ張られるようにしている. 側面 (長方形), 上面は軽量化のために肉抜きし, 内側からプラスチック段ボールを固定している. 上面には図 4.3 のようにコンベックスを 3 本固定した. これにより上面を下にして着地することは難しくなる.

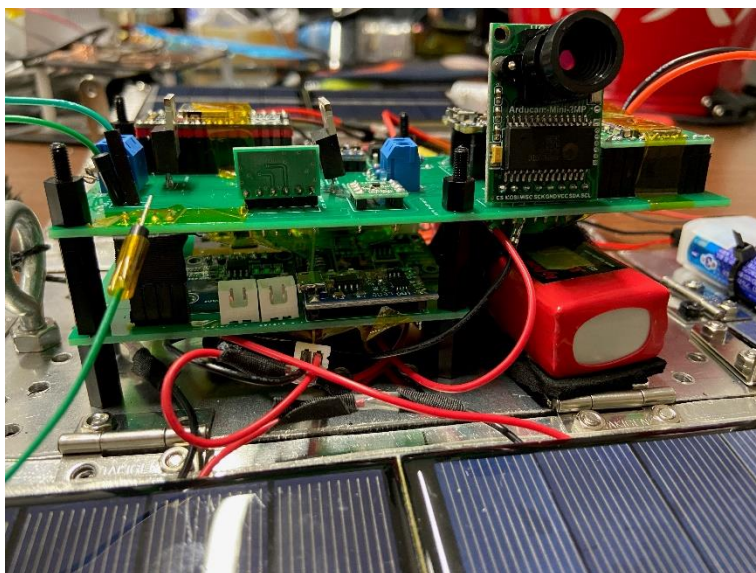
電装基板は図4.8，図4.9のように2段で構成されている．

基盤を2層に分ける際、上下につながる線ができるだけ少なくなるようにした。また、パラシュートと機体の分離にニクロム線を用いたが、ニクロム線は数回使うと劣化してしまい、外れてしまうためこまめに取り換えた。

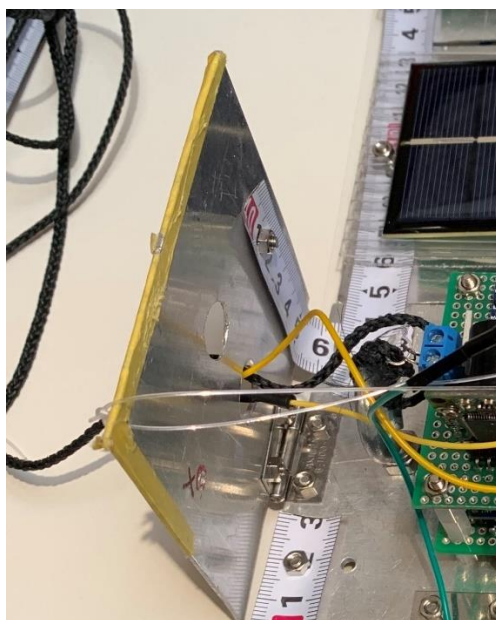
図 4.10 パラシュート接続部分

パラシュートとの接続部分は図 4.10 のようになっている。パラコードはアイボルトに 1 周巻かれ、テグスに接続している。パラシュートを分離する際はニクロム線を加熱してテグスを溶断する。ニクロム線はターミナルブロックで固定されている。

パラコードにはフライトピンが巻きつけられていて、パラコードに大きな張力が生じるとフライトピンが抜ける。またフライトピンはパラシュートの分離を邪魔しないように巻きつけてある。

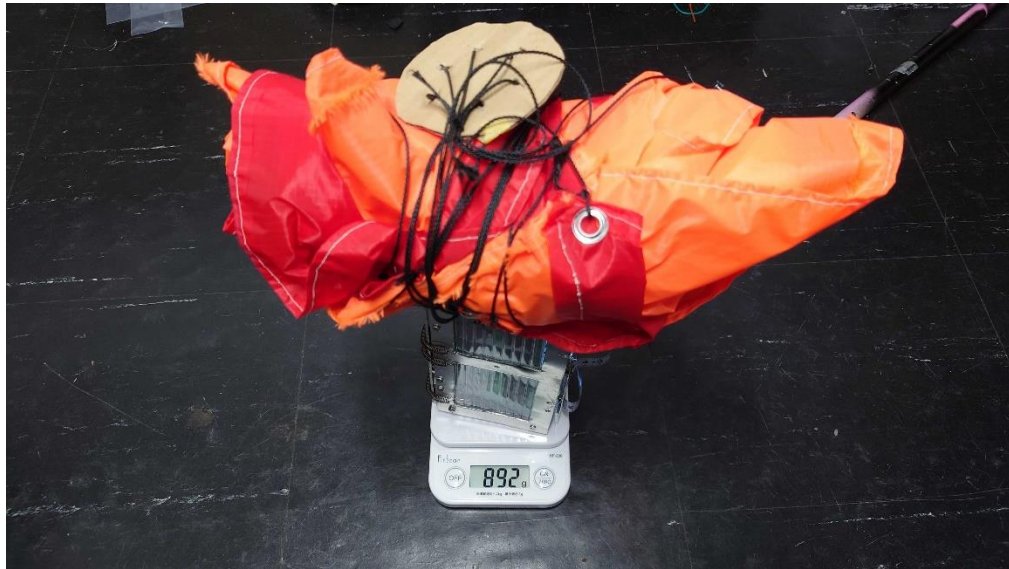
図 6.1 質量試験

CanSat の質量を測定すると、892 gであった。その様子を図 6.1 に示す。

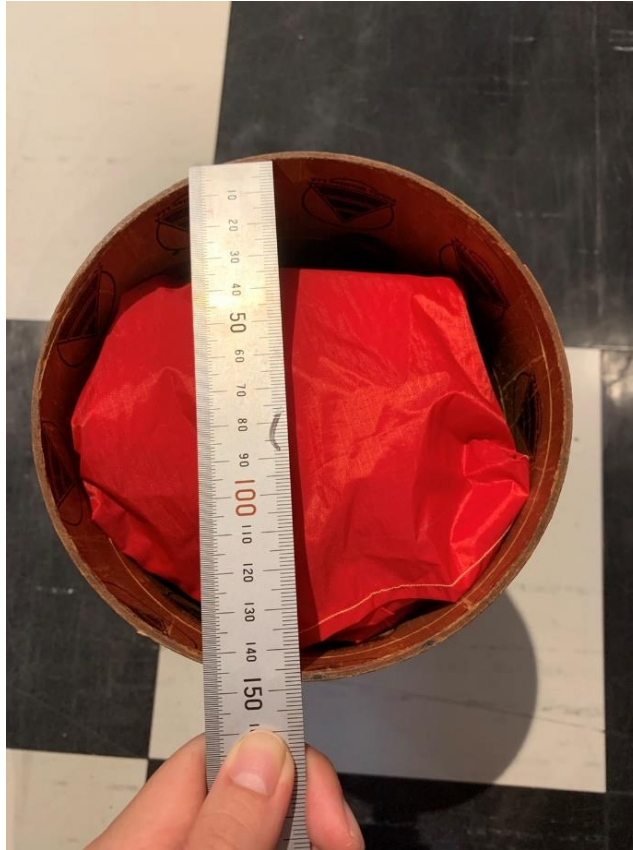
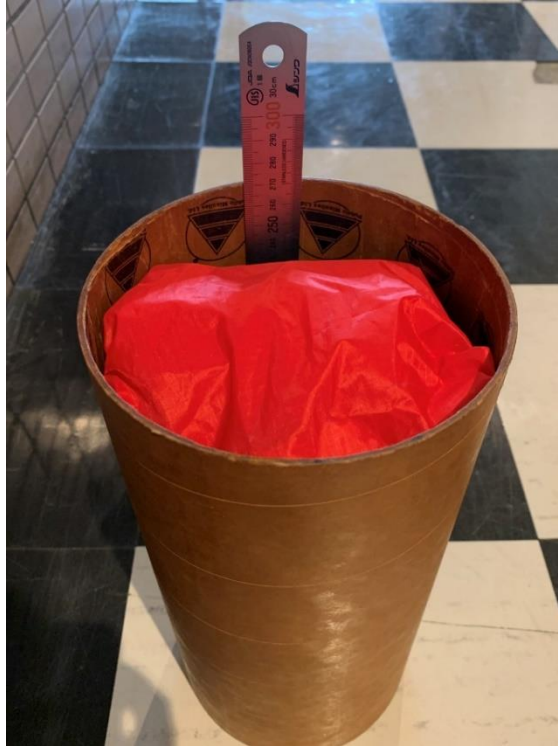
内径がレギュレーションと等しいキャリアに，CanSat を収納することができた．その様子を図 6.2，図 6.3 に示す．また収納の過程を動画で示す．

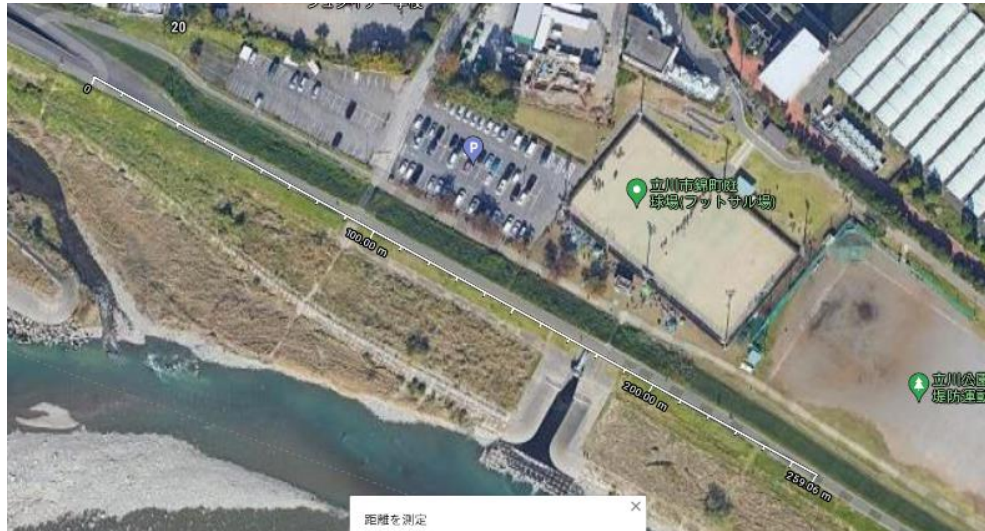
図 6.4 通信距離試験結果

多摩川の河川敷で行った。CanSat 側の通信機を、CanSat が着地した高さを意識して地上に置いた。地上局が河川敷を東へ移動した。図 6.4 のように直線距離で約 260m まで通信を確認することができた。使用している TWE-Lite は 2.4GHz 帯のため、河川敷付近の住宅の Wi-Fi の電波と干渉すると考えられる。本番のフィールドはひらけた場所であるため他の電波の干渉を受けず、さらに長い通信距離を確保できると考えられる。

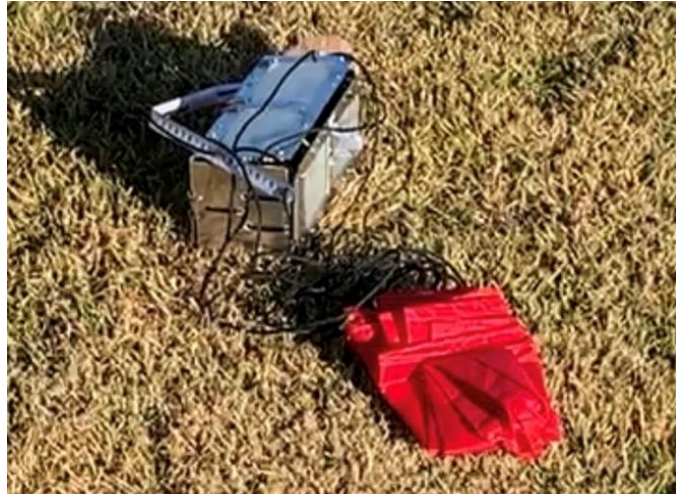
図 6.5 試験に用いた EM

約 16m の高さからパラシュートを落とし、パラシュートが開傘し落下速度が減少するかを検証する。終端速度が 5m/s 以上になれば設計値どおりであるといえる。当試験は図 6.5 のように EM を落下させる。

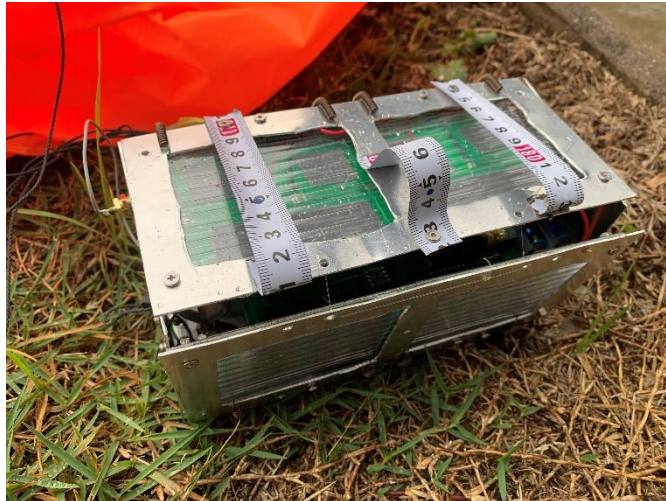
図 6.7 投下試験後の CanSat

3 回目の投下後の CanSat の様子を図 6.7 に示す。構造上はアルミ板などの目立った変形は見られなかった。電子部品の破損も見られず、ソフトも正常に動作した。

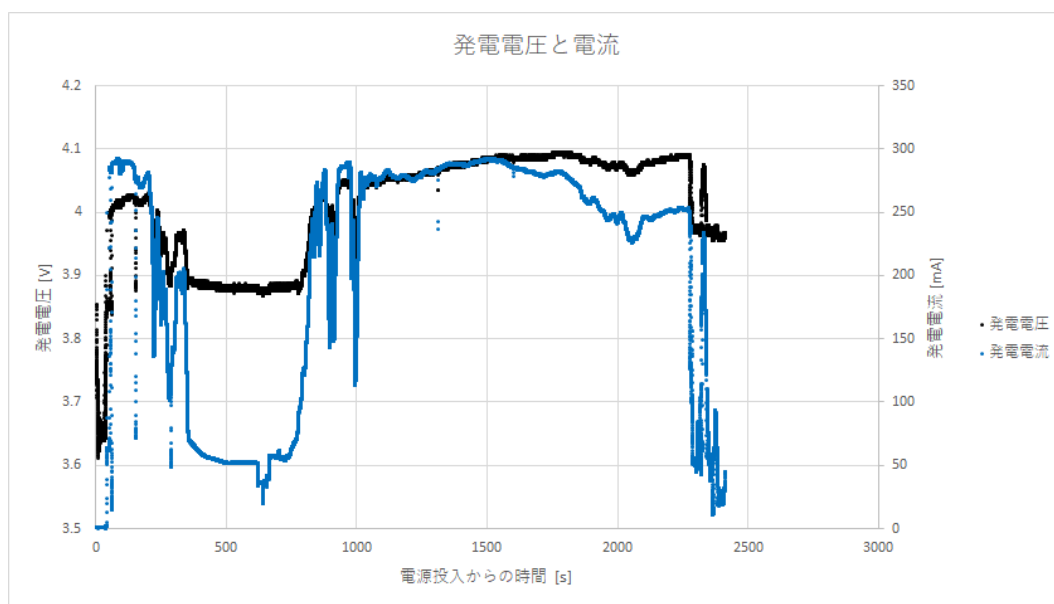
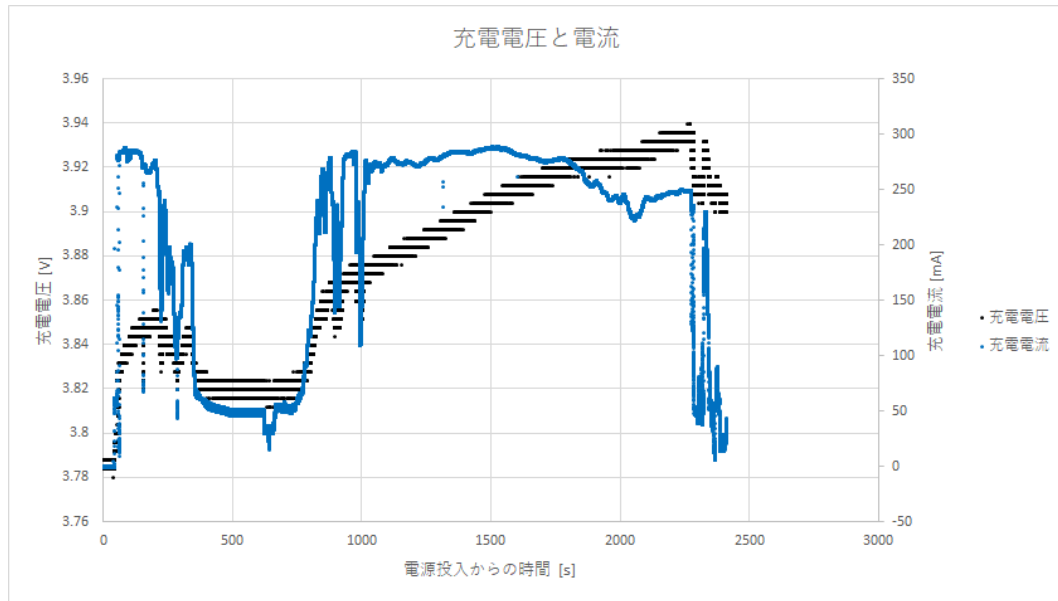
発電電圧，電流の結果と充電電圧，電流の結果を図 6.9，図 6.10 にそれぞれ記載する。横軸 300 秒程度で CanSat を格納し，800 秒程度で展開した。2300 秒程度で試験を終了した。

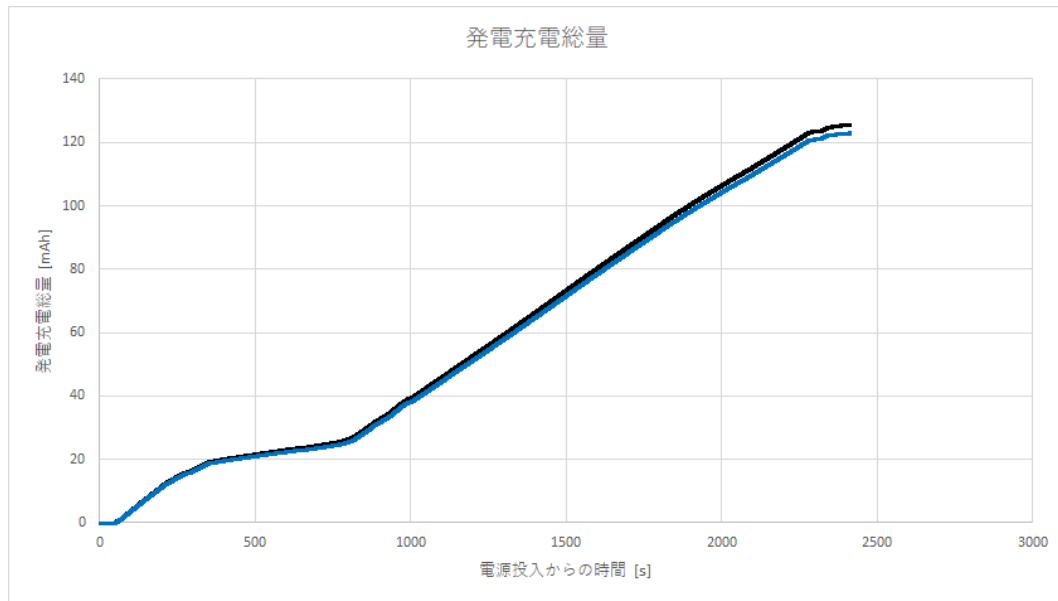
図 6.11 発電充電の総量

また, 総量について図 6.11 に示す.

黒線が発電量で青線が充電量である. 全体で 2mAh の損失が発生した.

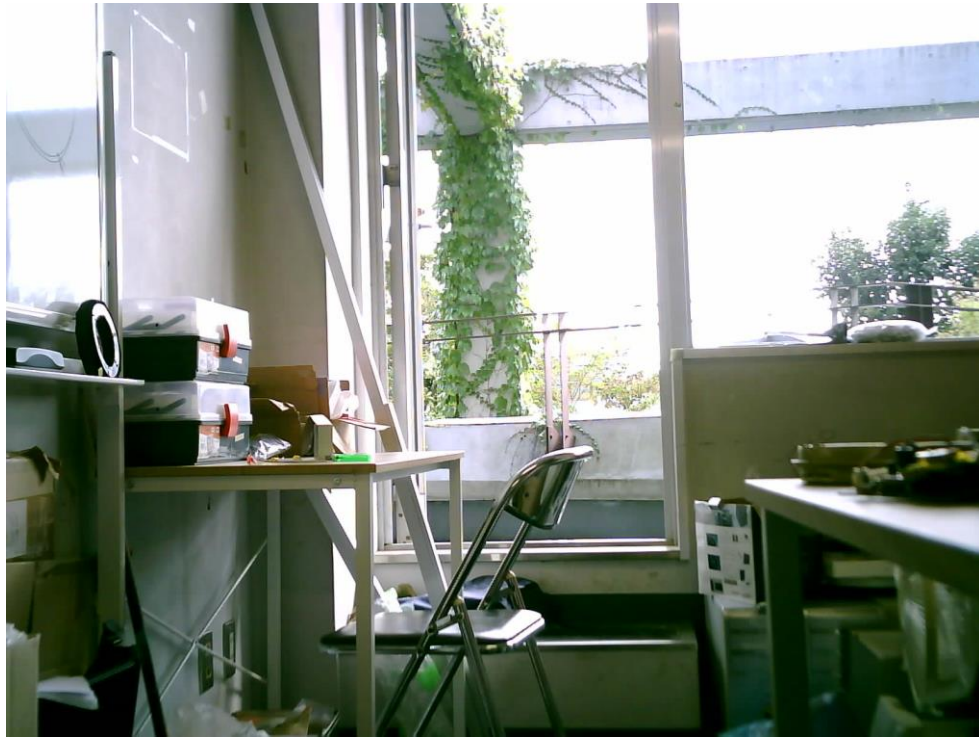
図 6.12 撮影した画像

- 目的  
カメラで撮影した画像を地上局に送信できることを確認する。
- 試験/解析内容  
カメラで画像を撮影し、通信機で画像を地上局に送信する。
- 結果  
EM 電装を用いて画像を撮影した。jpg 画像を取得しバイナリでデータを送信し、地上局(PC)上で jpg 画像として表示した。

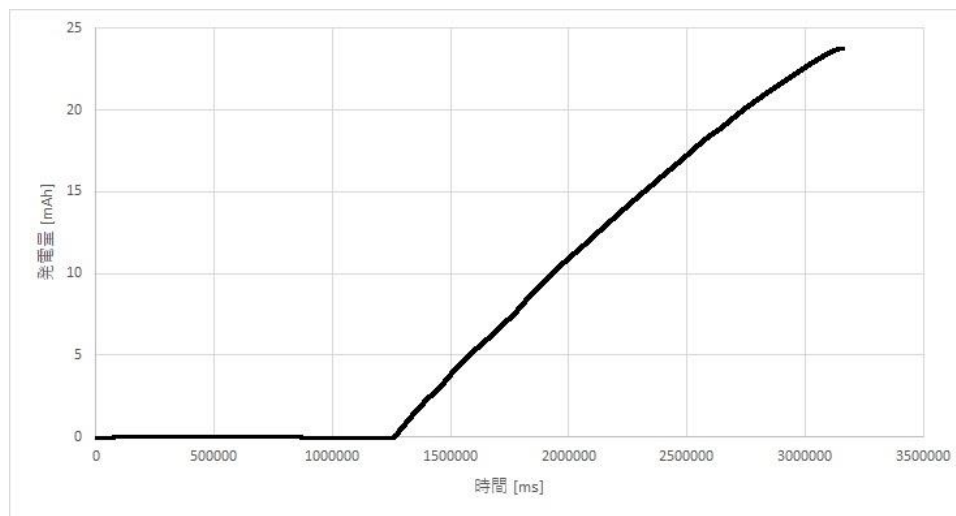
図 6. 15 発電量

当試験での発電量の記録を図 6. 15 に示す。試験手順 6 においてタブレット端末の充電開始反応を確認した。しかし天候不良により発電量が少なかったため、給電は短時間で終了した。

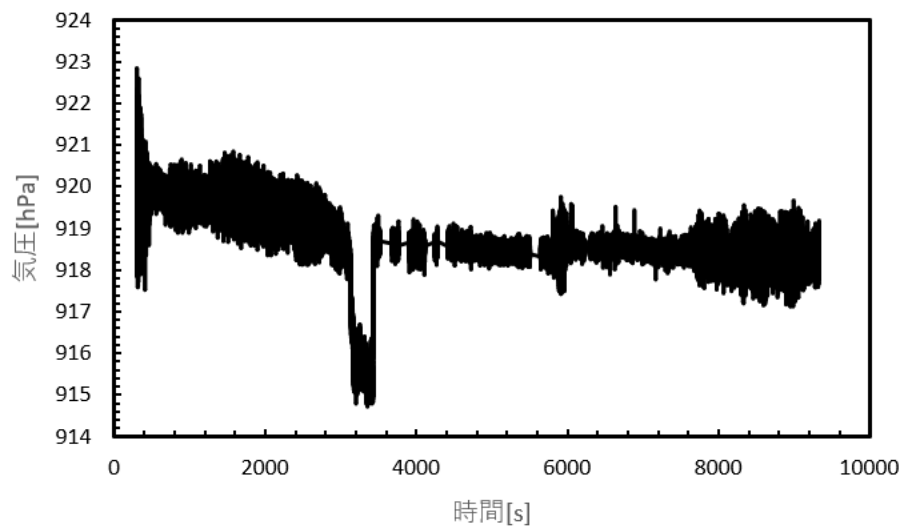
図 8.4 気圧-時間のグラフ

図 8.4 を見ると、ある時間で急激に気圧が減少していることがわかる。これは機体の落下による高度の急激な変化によって起きていると考えられる。その後は 918~920hPa の値をとっていることがわかる。これは機体が高度の変化がない状態であったためと考えられる。

以上から、温度、湿度の値の変化によって機体が受ける直射日光の有無を確かめることができると考えられる。また、気圧の変化によって機体の高度が変化していることを確かめることができると考えられる。

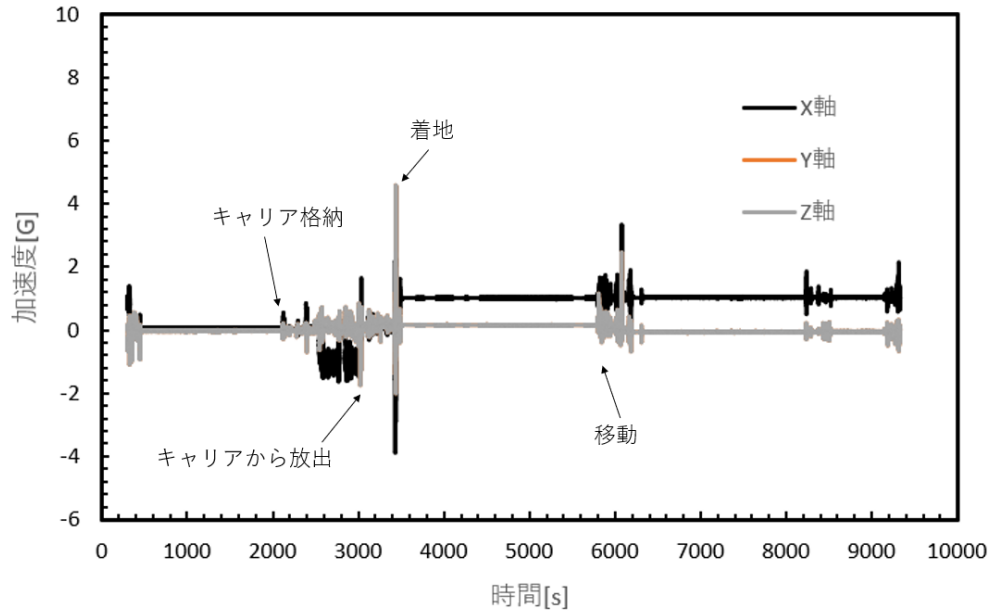
図 8.6、図 8.7 に X 軸、Y 軸、Z 軸の加速度を示す。図 8.6 ではグラフの重なりにより Y 軸が見えないため、Y 軸は図 8.7 に記載した。着地時の衝撃は、加速度の合成により 9.40G であった。その後しばらく X 軸が 1G、Y 軸と Z 軸が 0G のまま加速度変化がない。従って着地後に機体が風等によって転がることはなく、静止していたことがわかる。その後は移動の際に加速度変化があったことがわかる。

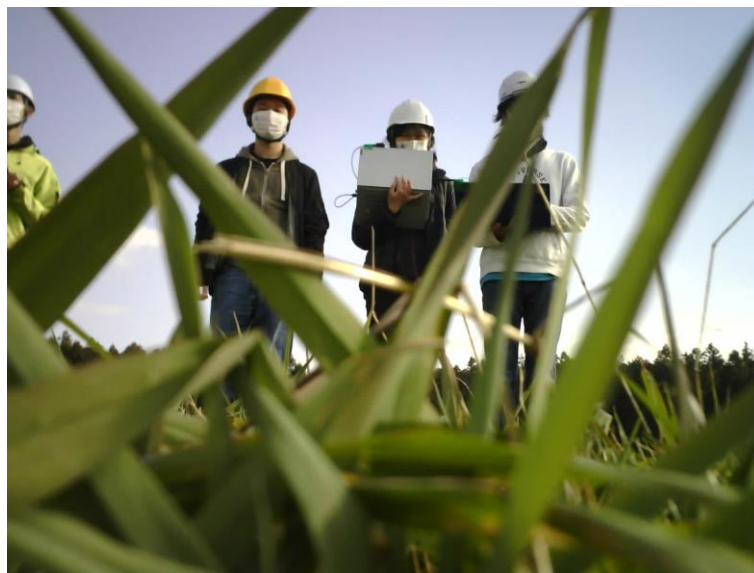
図 8.13 撮影した画像

次に画像の撮影の評価を行う。地上局からの指令により画像の撮影を複数回行うことができた。一例を図 8.13 に示す。

この画像により基地局周辺の現在の天候などを判断することができた。ただ、周辺の植生の草丈が高く基地局周辺の地面の情報を取得することはできなかった。

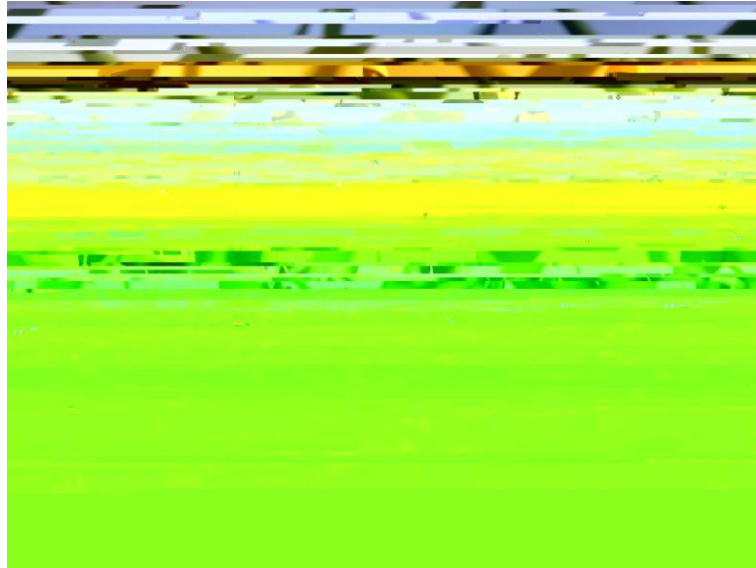
図 8.14 画像の無線送信結果

また、画像の無線送信結果を図 8.14 に示す。

無線で送信したところ画像データに損傷が生じた。受信したファイル形式として認識しているためファイル構造は維持できたが本体のイメージデータのみ破損と考えられる。また画像上方はとぎれとぎれであるがデータが損傷することなく送信できている。

図 8.14 に示したように無線通信により画像が損傷した。これは圧縮した JPEG を送信したため、1 か所のデータ損傷によりそれ以降のデータにも影響を及ぼすためである。そのため、データ量は多くなるが座標と色の情報を持つパケットを連続的に送り、情報が破損しても影響を受ける範囲を小さくするや、データにチェックディジットを追加し破損した場合は再送要求を送るなど工夫が必要であった。
