ACTS報告書

CanSatチーム名	電気通信大学 Salamander
CanSatチーム 代表者	松田 尚也 matsuda.naoya@cas.lab.uec.ac.jp, 080-5534-3276
UNISEC団体名	電気通信大学 高玉研究室
UNISEC団体 学生代表	白石 洋輝 hirowhite@cas.lab.uec.ac.jp, 090-1208-0322
責任教員	高玉 圭樹 keiki@inf.uec.ac.jp, 042-443-5808

提案:実数値GAに基づくモータの動作不全に対して頑健な進化的自律走行CanSat

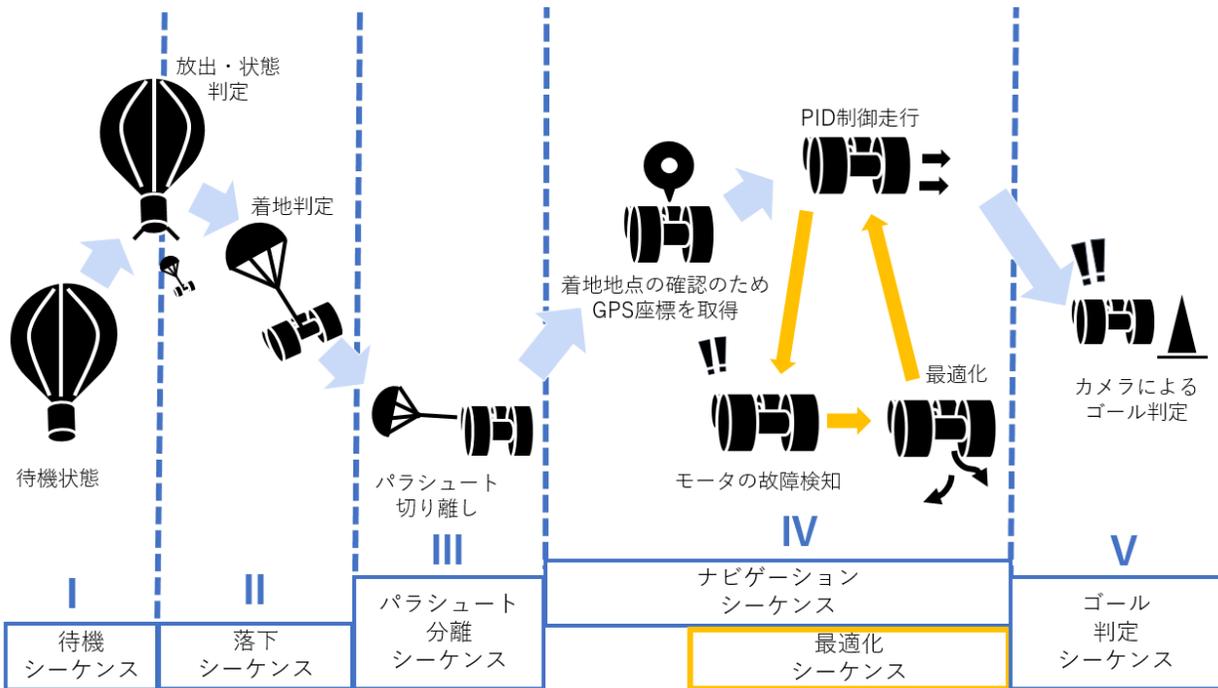
図1.2 ミッションシーケンスの流れ

ミッション全体の流れは以下の通りである。また、下の図1.2はこれらの項目を模式的に表したものである。

- I. **[待機シーケンス]**: CanSatはキャリアに収納され、上空で放出されるまで待機状態となる。CanSatはキャリアから放出後、光センサを用いて放出判定を行う。放出後にはパラシュートも開傘。
- II. **[落下シーケンス]**: 9軸センサ、気圧センサを用いてCanSatが降下中か着地したかの状態判定を開始。
- III. **[パラシュート分離シーケンス]**: 着地判定後、CanSatはパラシュートを切り離す動作を開始。サーボモータを複数回動かすことによりパラシュートを切り離す(パラシュート切り離し機構については3章を参照)。
- IV. **[ナビゲーションシーケンス]**: 予め設定されたゴール地点のGPS地点情報を取得し、その地点に向けてPID制御走行する。ただし、片方の前輪モータの故障を判定した場合にはPID制御走行に重要な直進可能なサーボ角度・モータ出力の最適値を求めるための最適化サブシーケンスへ遷移する。そして、片方の前輪モータの故障を再現するためにシーケンス開始時に左の前輪モータの出力を0に固定する処理を一回実行する。(この処理自体は故障判定ではない)

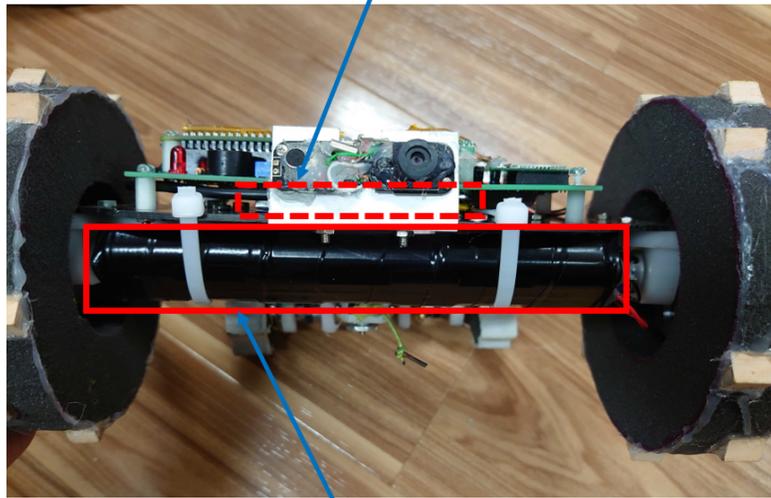
図4.1 CanSatの外観(正面)

CanSatの正面を撮った画像を図4.1, 上面から撮った画像を図4.2に示す。図4.1の回路基板下にラズパイを起動するためのリチウムポリマー電池が、胴体下の中央部分に前後輪およびサーボモータ用の単3乾電池6本が装着されている。また、草丈が長い路面に対しても走破できるよう、スパイクをとがった形状の物に変更した。図4.2の中央部にある基板に搭載したセンサ、モジュールについては3章システム図にて後述する。図4.2の下部の小型タイヤは、本ミッションの前輪の故障時にも対応できるように駆動力を持つほか、CanSatのバランスを取るためのスタビライザであり、CanSatの重心を後方に保持し、走行中にCanSat全体が回転するのを抑えるはたらきがある。また、走行性を向上させるために星形の各辺を固めの白いスポンジで補強している。高さの計測のためCanSatの上面にメジャーをあてた画像を図4.3, 直径の計測のためCanSatとパラシュートをキャリアに収納した状態でメジャーをあてた画像を図4.4として示す。なお、キャリアの内径は146[mm](直径)である。

リチウムポリマー電池

前輪駆動用乾電池6本

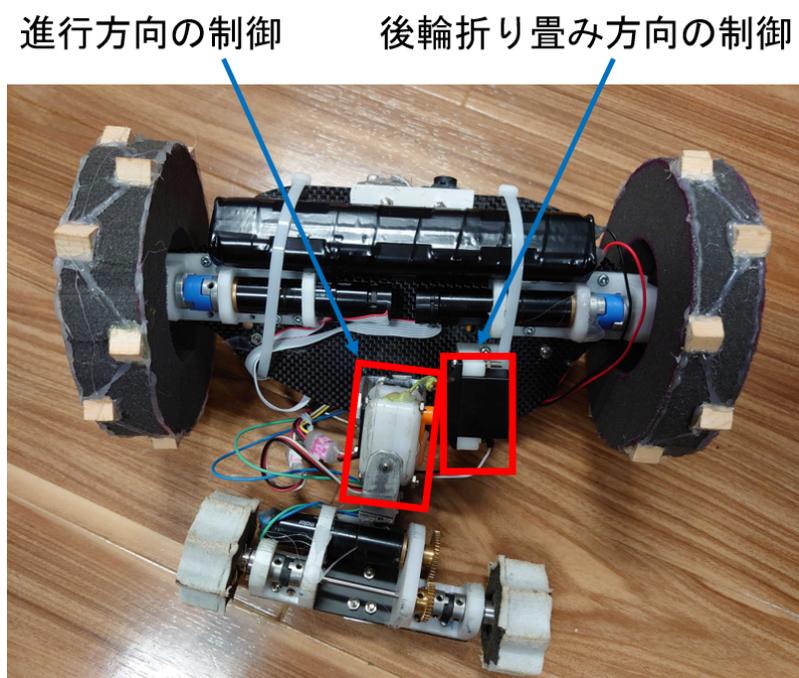
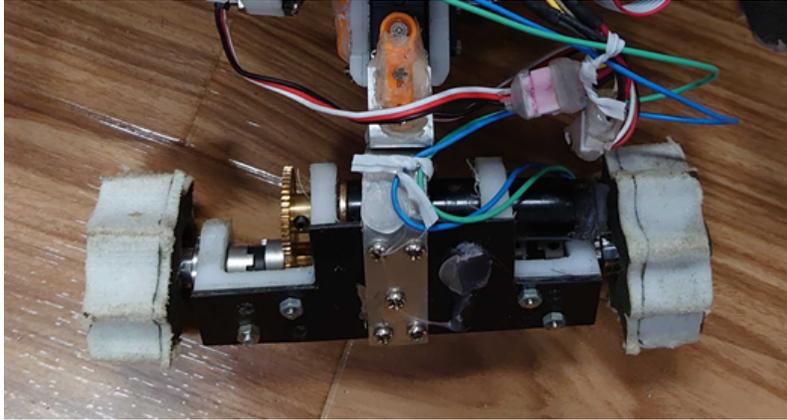
図4.5と図4.6にCanSatのスタビライザの画像を示す。また、図4.7と図4.8にCADで作成したスタビライザの画像を示す。本ミッションでは前輪の空転によって生じるCanSatの走行性能の低下を防ぐために、スタビライザとして2つのサーボモータを図4.5の赤線で囲まれた部分のように装着した。これによって、スタビライザの角度は垂直方向のみに限定されず、GAIによるCanSatの方向制御に寄与する水平方向に対しても変更可能であるため、前輪のうち1つが空転する状況においてもスタビライザの水平方向を適切に調整することで進行方向の制御が可能となる。また、前輪以外の駆動力を持たせるため、スタビライザの接地部はタイヤ型のものを採用した。タイヤが回転することによって、スタビライザに装備された後輪と地面との間に摩擦による摩擦力が進行方向逆向きに発生する。この摩擦力に対する反作用が進行方向に対する駆動力として獲得できる。なお、前輪と同様に後輪の形状を正円に設計した場合、スタビライザ収納時に後輪が前輪駆動用モータに干渉するという問題が発生する。この問題の回避およびタイヤ直径の拡張を達成するため、後輪タイヤの形状は星型八角形に設計した。図4.9と図4.10に後輪の画像を示す。

図4.5 スタビライザ(上面)

図4.6 スタビライザ(下面)

なお、本スタビライザ(以下、旧スタビライザと呼ぶ)を搭載したCanSatは、走行性能において大きな欠陥があることが我々の事前実験によって判明した。具体的には、旧スタビライザの(i)後輪タイヤの接地面における静摩擦・動摩擦係数が著しく小さく、(ii)後輪タイヤの接地面にて発生する垂直抗力が、前輪タイヤのそれよりも小さいという性質により、草地のような不整地で外乱が大きい環境下においては、後輪タイヤのみ頻繁に空転する状況が生じた。この状況に陥ることの回避を目的に、我々は新たなスタビライザ(図4.11, 以下、新スタビライザと呼ぶ)を開発した。新スタビライザの機構のほとんどは旧スタビライザを継承しているが、後輪タイヤが星型八角形から、木材スパイクを装着した円形タイヤ(図4.12)に変更されている点のみ大きく異なる。この改良により、後輪タイヤと接地面之间に生じる摩擦力、すなわち、本CanSatの後輪タイヤによる駆動力の大幅向上によるCanSat全体の走行性能の向上が(V14)走行性能確認試験にて示された。また、モーターと車軸カップリングの連結部分を後輪タイヤのスポンジで覆うことで(図4.15)、走行時にフィールド上の草が連結部分に巻

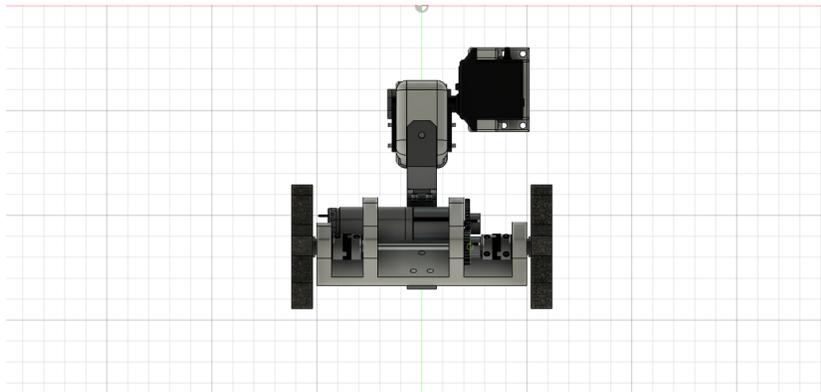
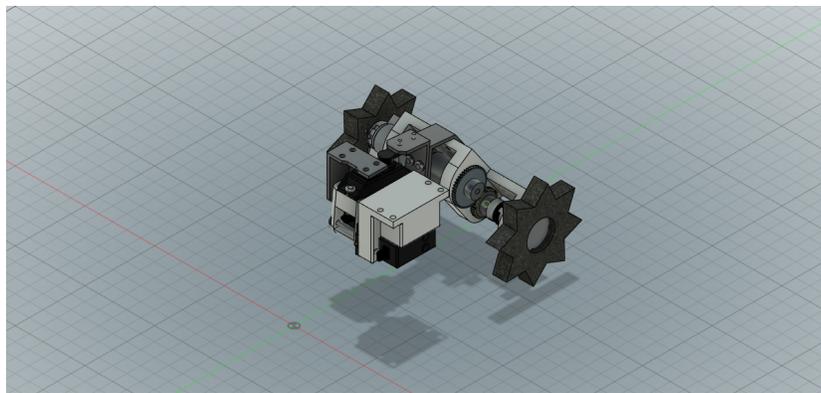
図4.7 スタビライザCAD画像(下面)

図4.8 スタビライザCAD画像(上面)

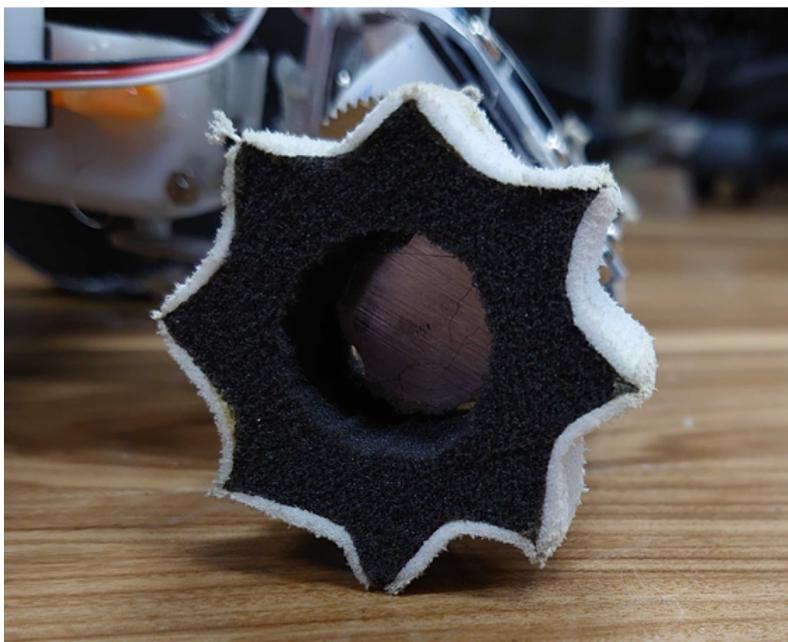
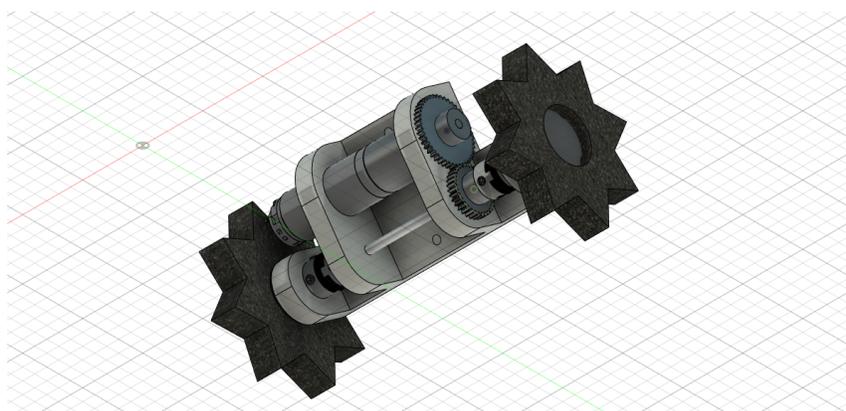
図4.9 後輪タイヤ

図4.10 後輪タイヤCAD画像

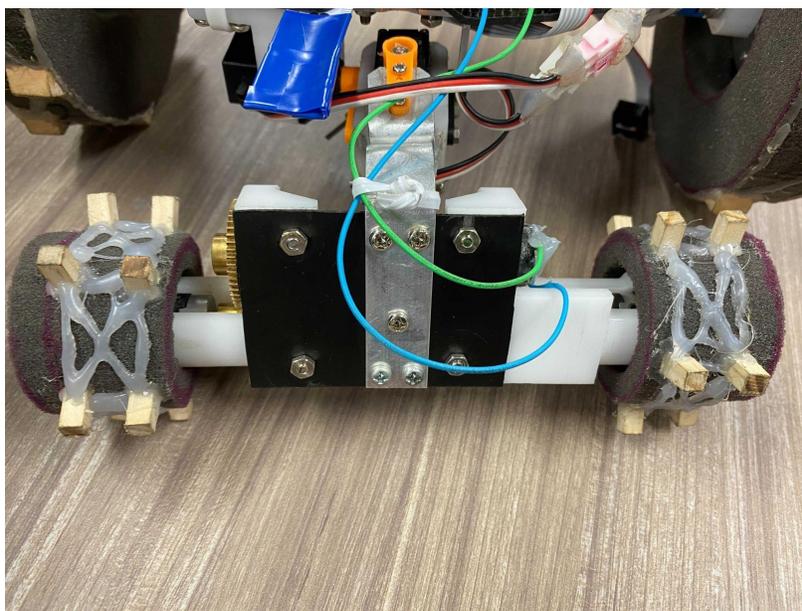
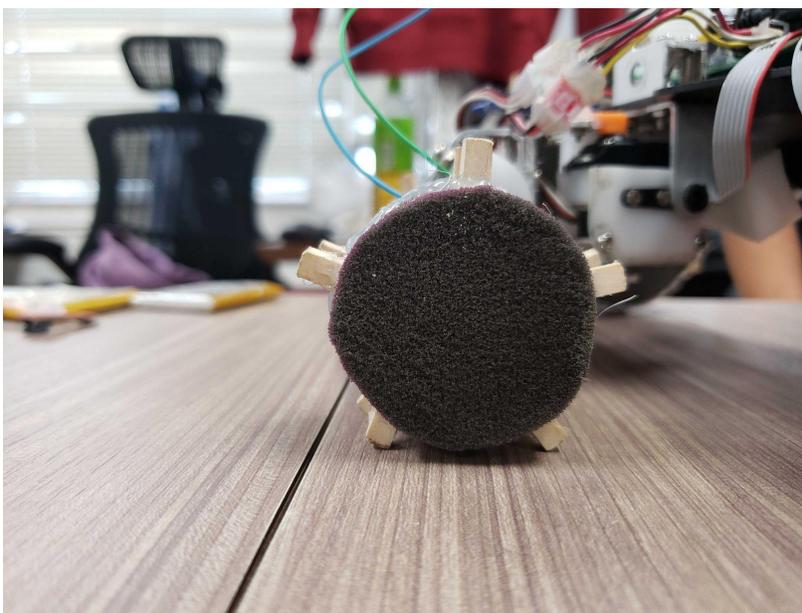
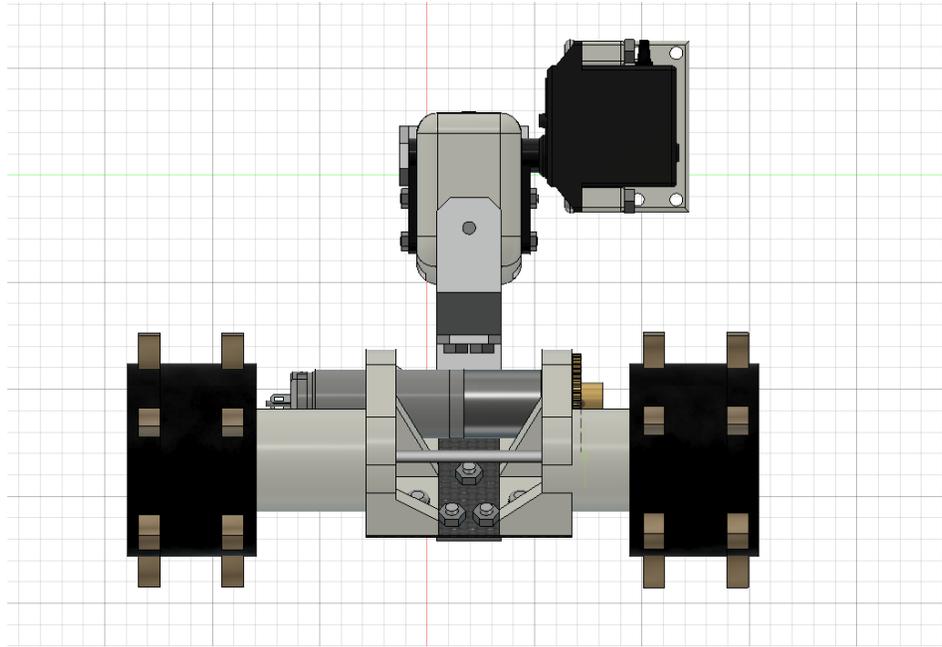
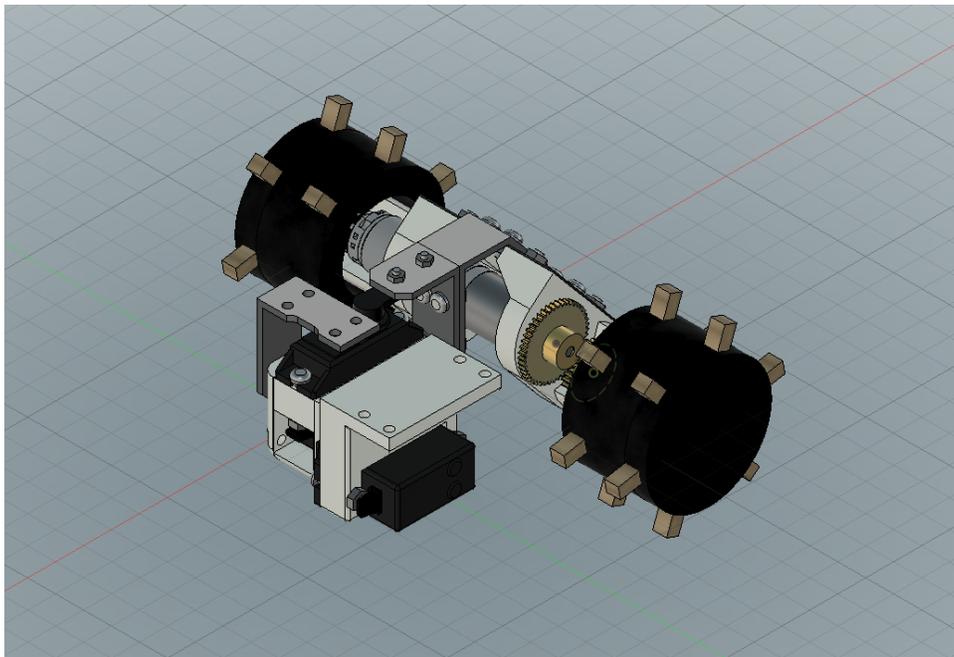
図4.11 新スタビライザ

図4.12 木材スパイクを装着した円形タイヤ

図4.13 新スタビライザCAD画像(下面)

図4.14 新スタビライザCAD画像(上面)

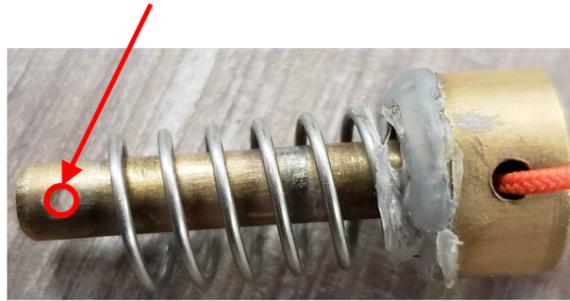
図4.18 ピンに開いている釘穴の位置

パラシュートとCanSatを接続するピンには図4.18で示される位置に穴が開いており, ここに釘を差し込むことでピンとCanSatが接続された状態(図4.16)を維持している。CanSat背面に装着されているサーボモータを駆動させると, 紐が引っ張られることで釘が走行方向とは反対側に外れ, パラシュートのピンがCanSatから切り離される。ピンには切り離しをスムーズにするためにばねが設置されており, 釘が外れた際にはこのばねが伸びることでCanSatからピンが勢いよく切り離される。

ピンの先端から3 mmの所に直径2 mmの穴が開いており, ここに釘を通す.

ここでパラシュートピンがばねの弾性力によって放出されることを数値計算によって確認する. パラシュートピンがばねの弾性力によって放出される条件は, 下式の条件で表される. ここで, k はばね定数, E は縦弾性係数である. なお今回使用しているピンの材質はばね鋼鋼材であり, JIS B 2704によれば $E = 206 \times 10^3$ [N/mm] である.

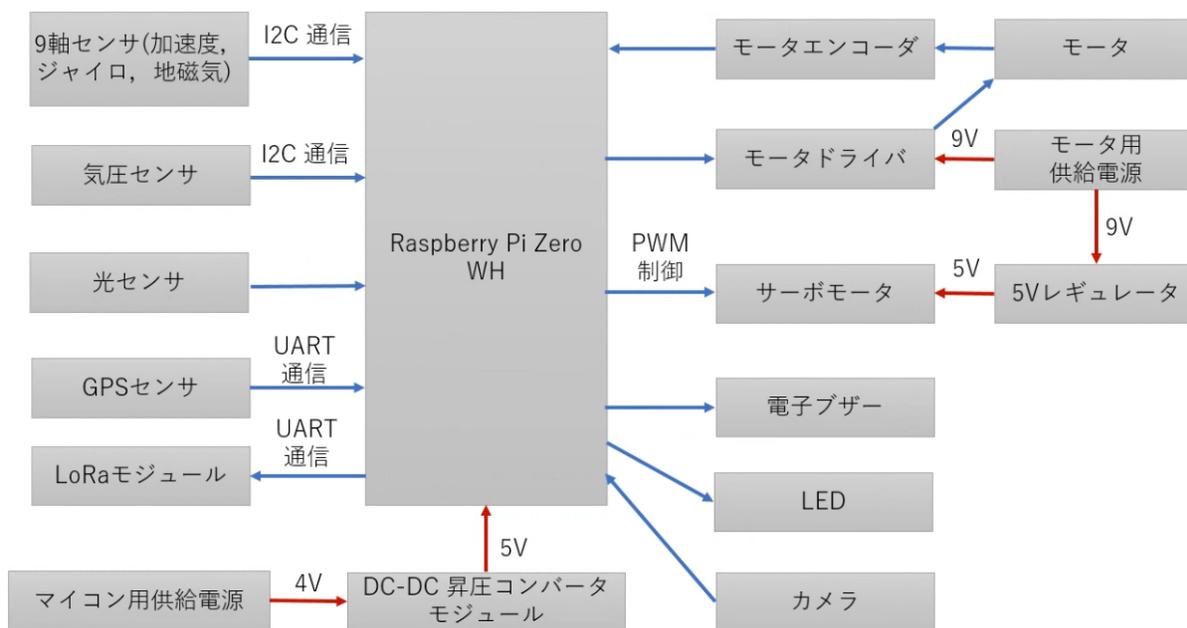
図4.21 CanSatのシステム図

- GPSセンサ

- 自己位置推定
 - 取得したGPS座標を用いて自己位置座標を更新
- ナビゲーション処理
 - ゴール座標と毎回取得するGPS座標の差分から進行方向を調整
- スタック判定
 - 毎回取得するGPS座標の差が一定以内ならばスタック状態と判定
- 9軸センサ
 - 着地判定
 - 落下中と着地後の加速度が異なることを利用
 - スタック判定
 - 進行方向の加速度の変化を使用
 - ナビゲーション処理
 - 地磁気を用いた進行方向の調整
 - 横転・反転判定
 - 重力の方向から, CanSatの状態を把握
 - 姿勢制御
 - 重力の方向から, 走行時の姿勢を制御
- 気圧センサ
 - 着地判定
 - 落下中に気圧が大きく変化し, 着地時後は気圧変化が小さいことを利用
- 光センサ
 - キャリア放出判定
 - ドローンのキャリアから放出されたことを判定
- LoRa
 - ロスト対策
 - GPSセンサが取得した自己位置座標を定期的に発信
- webカメラ
 - 物体検知
 - 周囲の情報を画像データとして取得, 演算し物体を検知
- モータエンコーダ
 - 故障判定
 - タイヤの回転数を取得して, モータの故障を検知

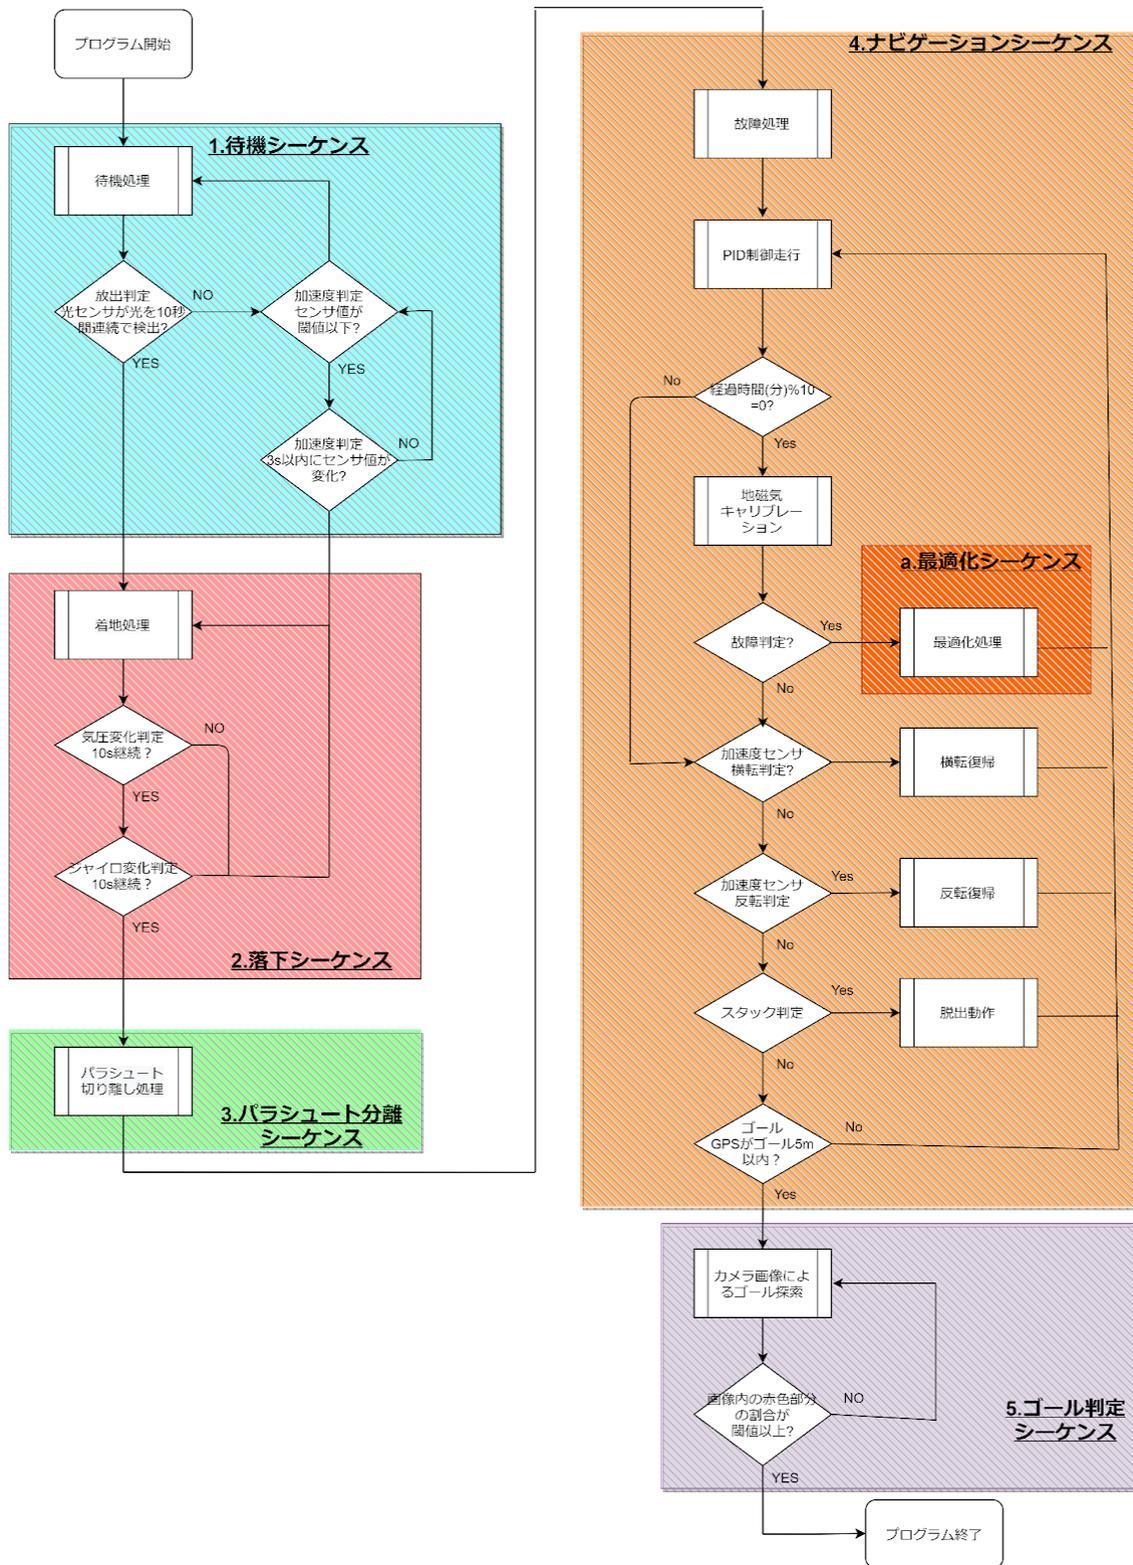
図4.22 アルゴリズムのフローチャート

アルゴリズムのフローチャートを図4.22に示す(後の詳細事項はフローチャート内の番号に対応している).

1. キャリア搭載からCanSat放出までの間はCanSatを待機させる必要があるため、プログラム開始からは待機状態とする。光センサが光を検出している状態を10秒継続した場合はCanSatが放出されたと判断し次のフローに移る。
光センサの異常により、光を検出しない場合のために、以下の条件を同時に満たした場合はCanSatが放出されたと判断し次のフローに移る。

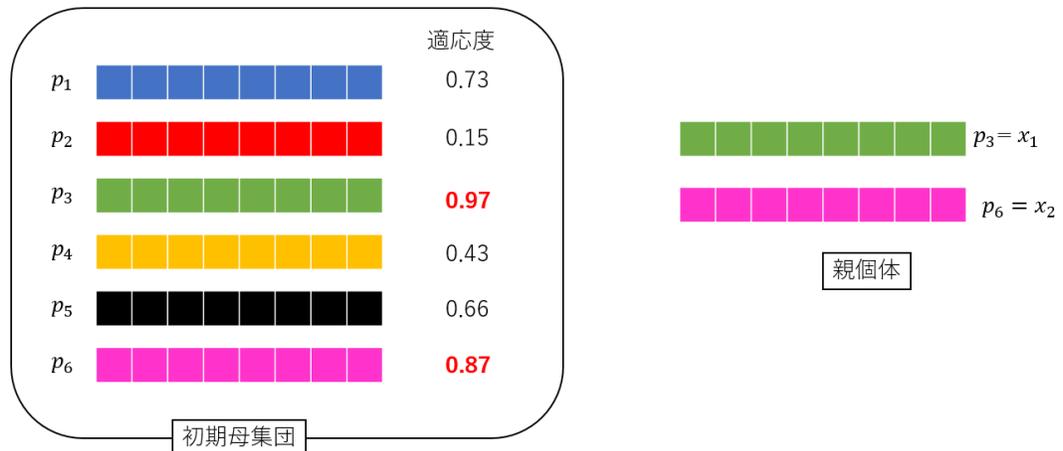
図4.23 親個体の選択

母集団内の個体ごとに適応度といわれる指標を導出する。この適応度をもとに、後述する変化を適用する対象の解を選択する。(下図では、最大化を例に説明しており、適応度が最も高い2つの個体を選出している)

実機を用いた最適化は膨大な時間と電力が必要となる問題があるため、シミュレーション上の複数地形下でそれぞれ最適化した個体をまとめて初期個体として扱う。これによって、ミッション下での最適化に要する計算時間の大幅な削減が実現できる。図4.29は今回用いたシミュレーション環境であり、それぞれ異なる図4.23のような個体を持ったCanSatが動作している。シミュレーション環境はUnityで実装されており、CanSatはCADデータをそのまま利用している。地形は図4.30~図4.33で表されるようなパターンで用意している。それぞれの環境で初期個体数を30に設定し、1000世代で算出した個体群のうち、適応度が最も高い4個体を初期個体群として搭載する。また、GAはPython環境で実行されており図4.3のように情報を得る。このGAと同様のものがCanSatプログラム(実機の制御に関するもの)にも搭載されており最適化処理を成す。

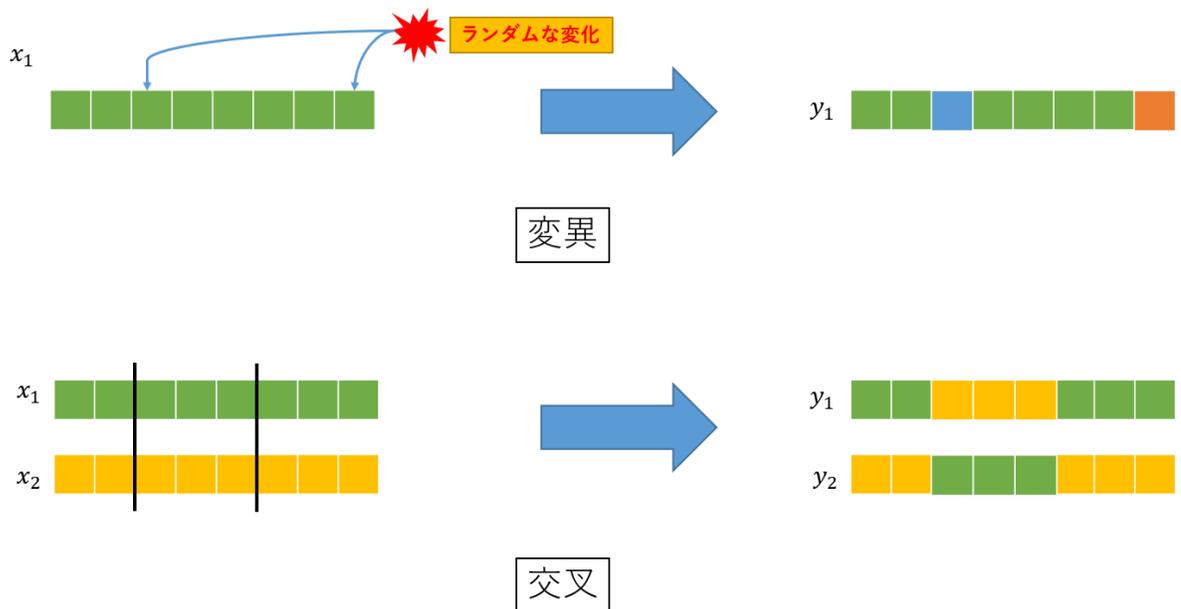
図4.24 変異と交叉

変異: 親個体を1つ選択し、ランダムに指定された要素に対応する実数値に一様分布に基づく微小な乱数値を加減する。

交叉: 親個体を2つ以上選択し、特定のルールに基づいて各要素に対応する実数値をコピーする

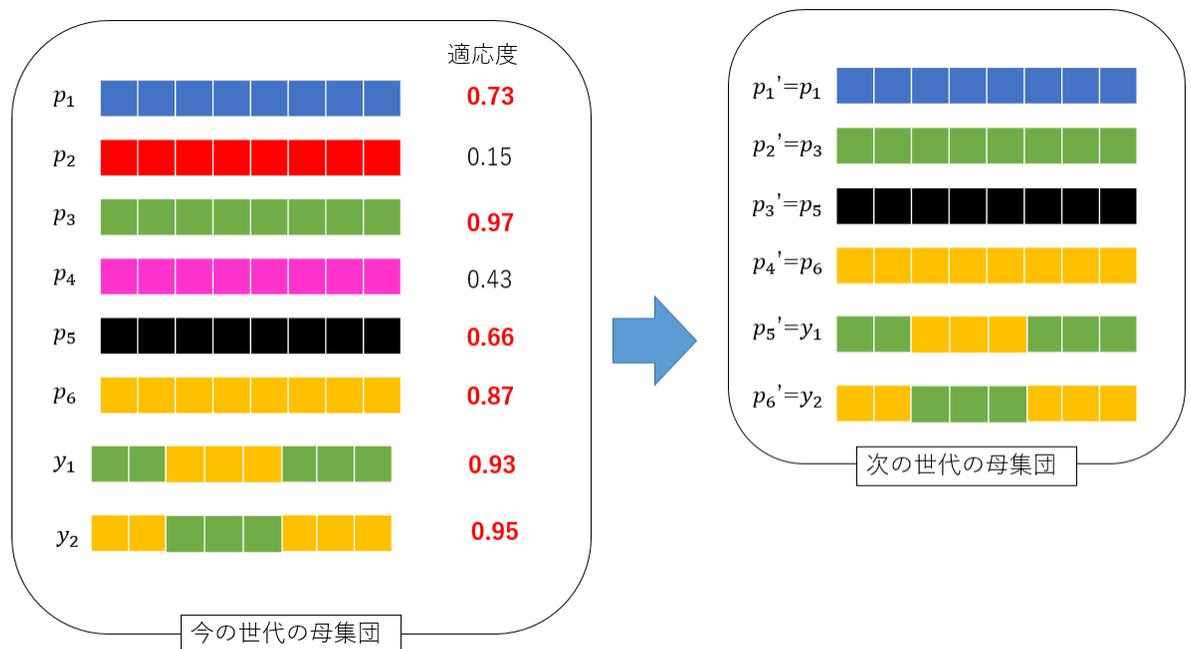
図4.25 個体選択

母集団と生成された子において、それぞれ適応度を導出し、これらの中からより良い解を選択し、次の世代に継承する。(ここでは、適応度が高い個体を次の世代に継承している。適応度が低い個体はこの世代で淘汰される)

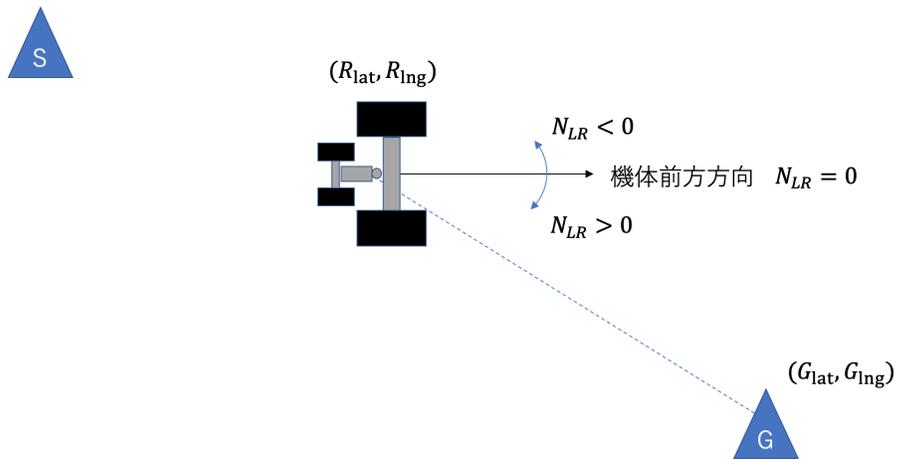
図4.26 スタートとゴールとCanSatの位置によるパラメータ

図4.26はスタート地点とゴール地点の間にCanSatがある様子を表している。GPSセンサが

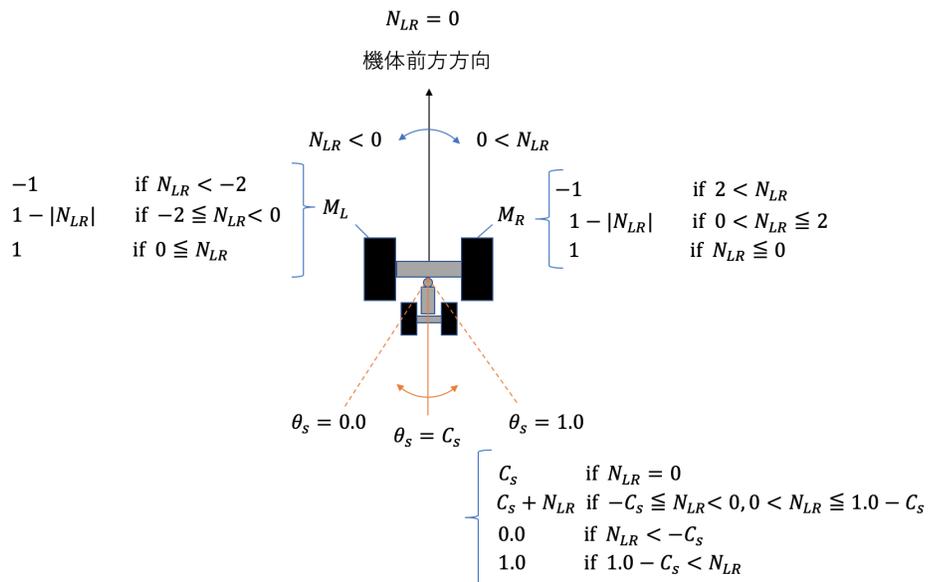
図4.27 CanSat前方と前輪モータ・サーボによるパラメータ

PID制御は, 基本的に左右前輪の”前進”出力を調整して方向制御をする. すると, 例えば左旋回する場合, 故障していない場合は右前輪の前進出力と左へ向けられた後輪の前進出力で制御することになる. しかし, この時右前輪が故障している場合は, 左へ向けられた後輪の前進出力でのみ制御されるため, 単純に力不足により制御が不能に陥る可能性があるため, 故障時に上記のような状況になった場合は, 故障していない前輪を後進させることで旋回が不要になる角度まで復帰する.

具体的には, 片前輪が故障検知時している状態の N_{LR} が閾値 N_{th} (左前輪の故障時は $N_{th} < 0$, 右前輪の故障時は $N_{th} > 0$)を超えた場合は, 機体を徐々に後退させることで本来の制御すべき方向 N_{LR} に戻す措置を取る. なお, この動作が発動している時は, 方向制御に特化し走行距離が著しく減少するため, この動作が発動しないように直進制御ができることが大切である.

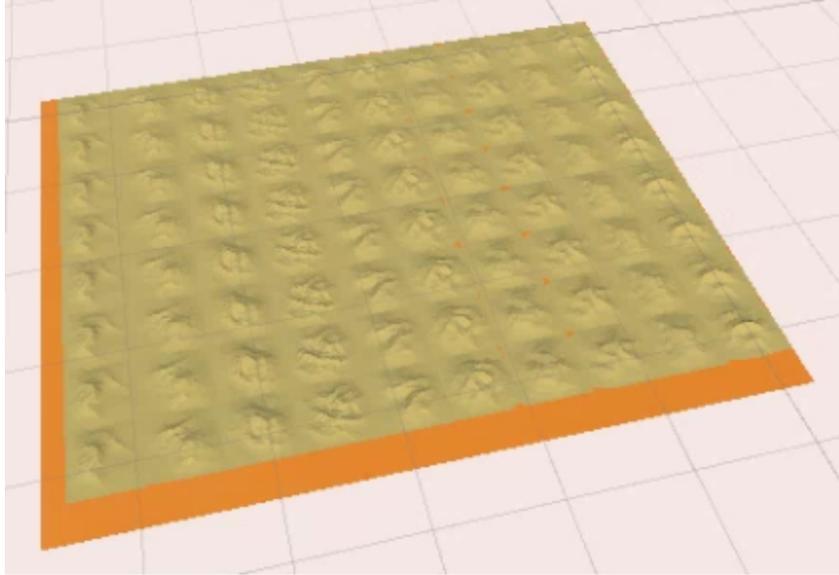
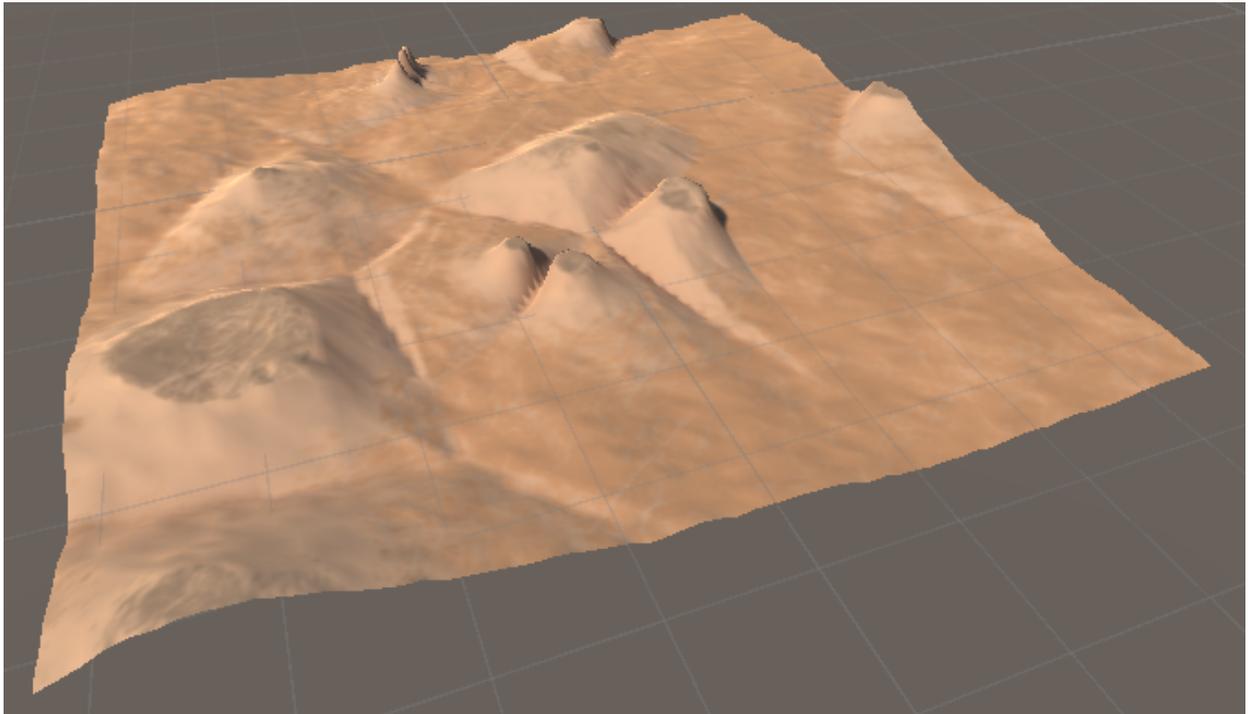
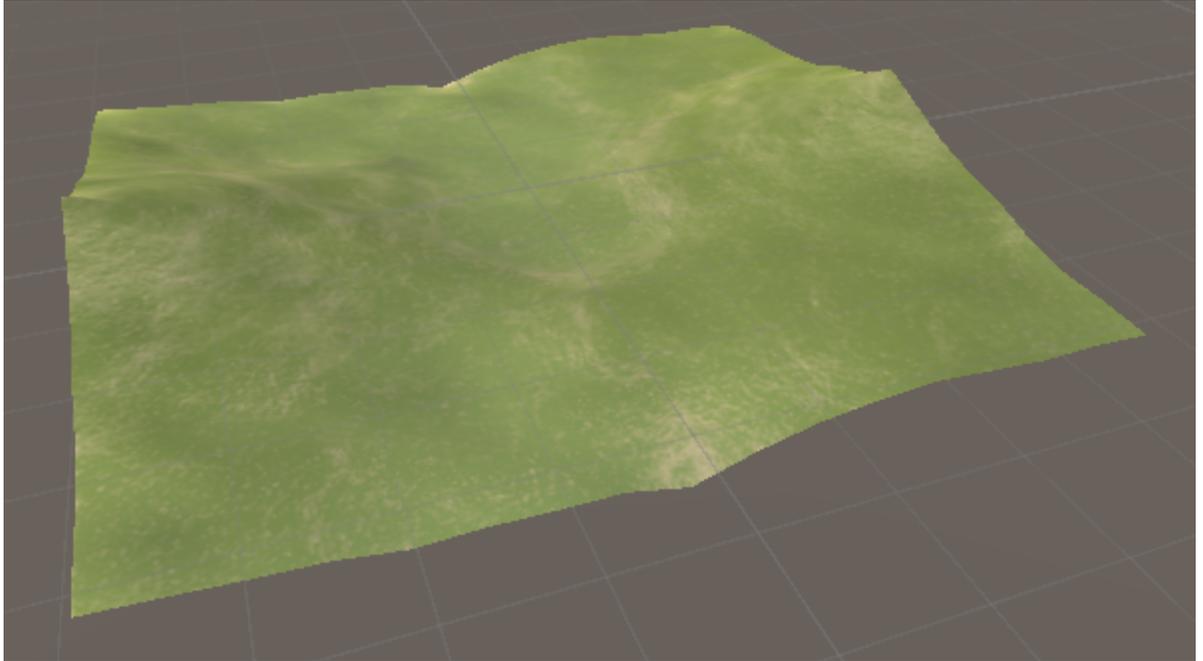
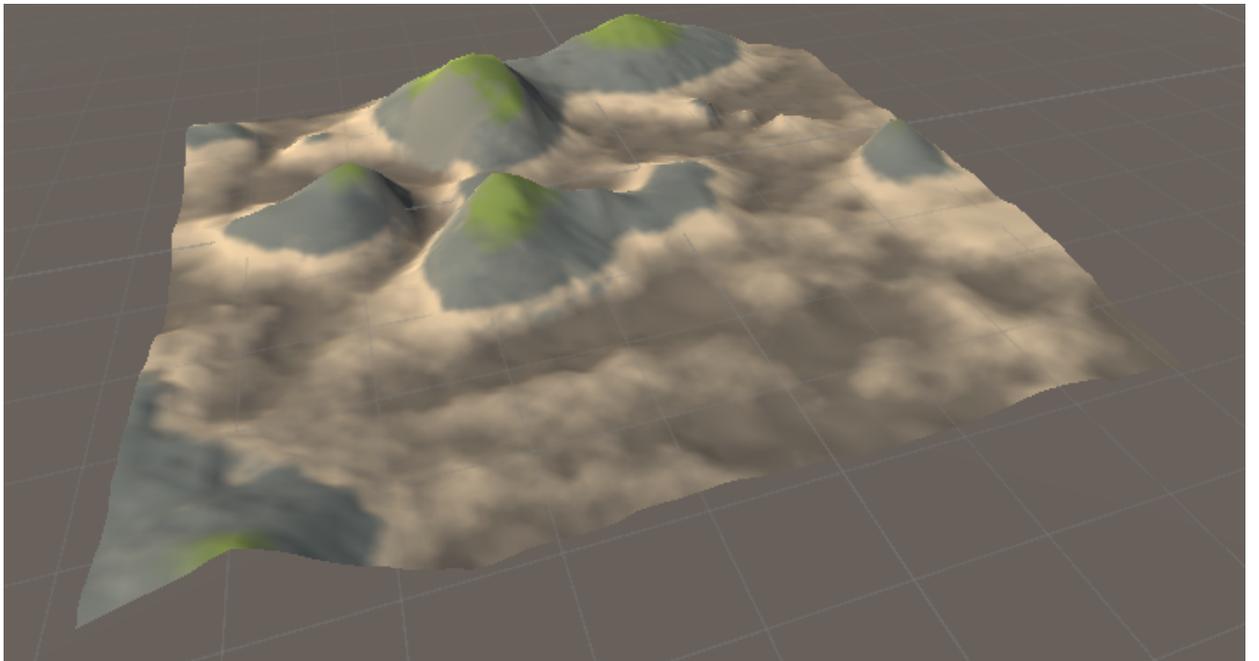
図4.30 シミュレーション環境の地形(砂漠1)

図4.31 シミュレーション環境の地形(砂漠2)

図4.32 シミュレーション環境の地形(ゆるい凹凸のある草原)

図4.33 シミュレーション環境の地形(激しい凹凸のある海岸)

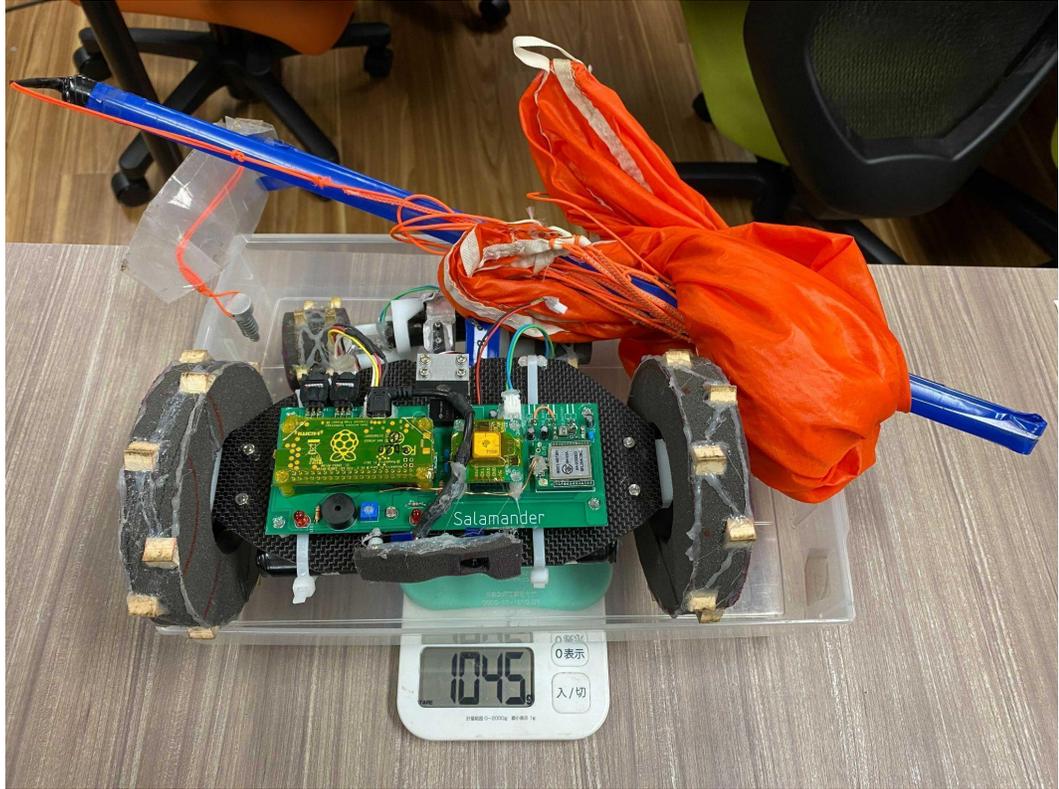
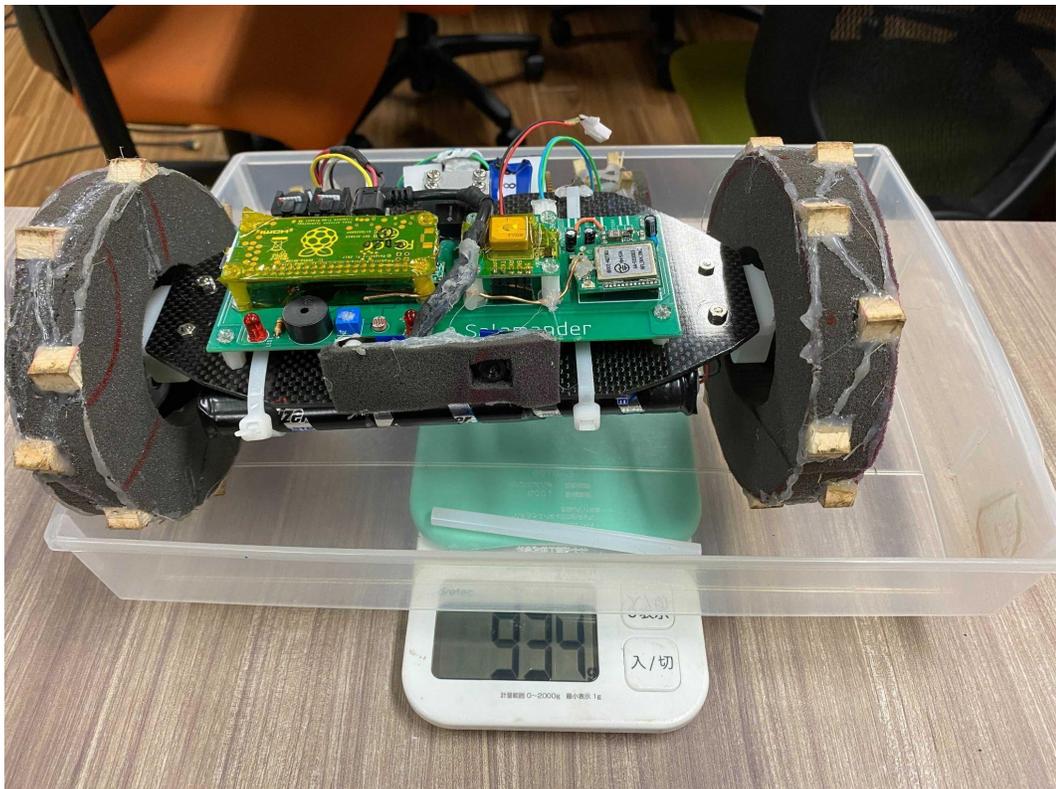
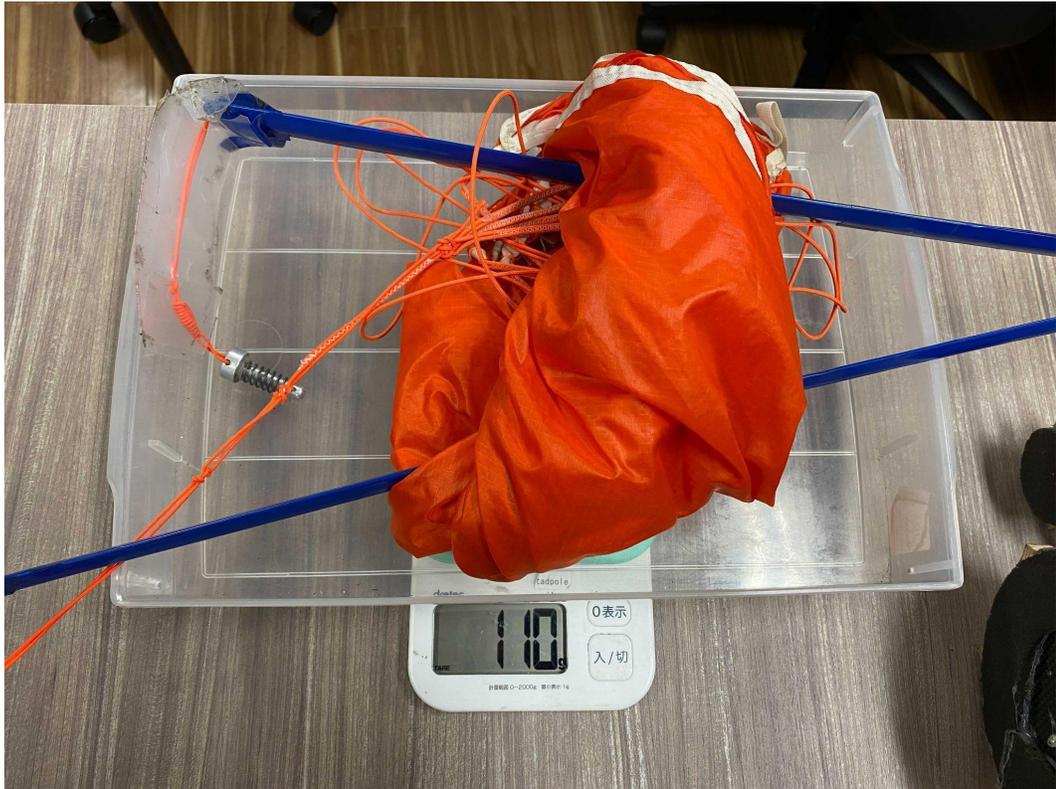
†本試験で使用した電子秤は小数点以下が切り捨てられた質量を表示するため、CanSat、パラシュートそれぞれの質量実測値(図6.2, 6.3)の合計と、CanSatとパラシュートの合計質量実測値(図6.1)がわずかに異なることに留意されたい。

それぞれ図6.1に合計質量、図6.2にパラシュートの質量、図6.3にCanSatの質量を計測した時の様子を示す。

- 結論
以上の結果より, CanSatはレギュレーションである1050gを満たしていることが確認された

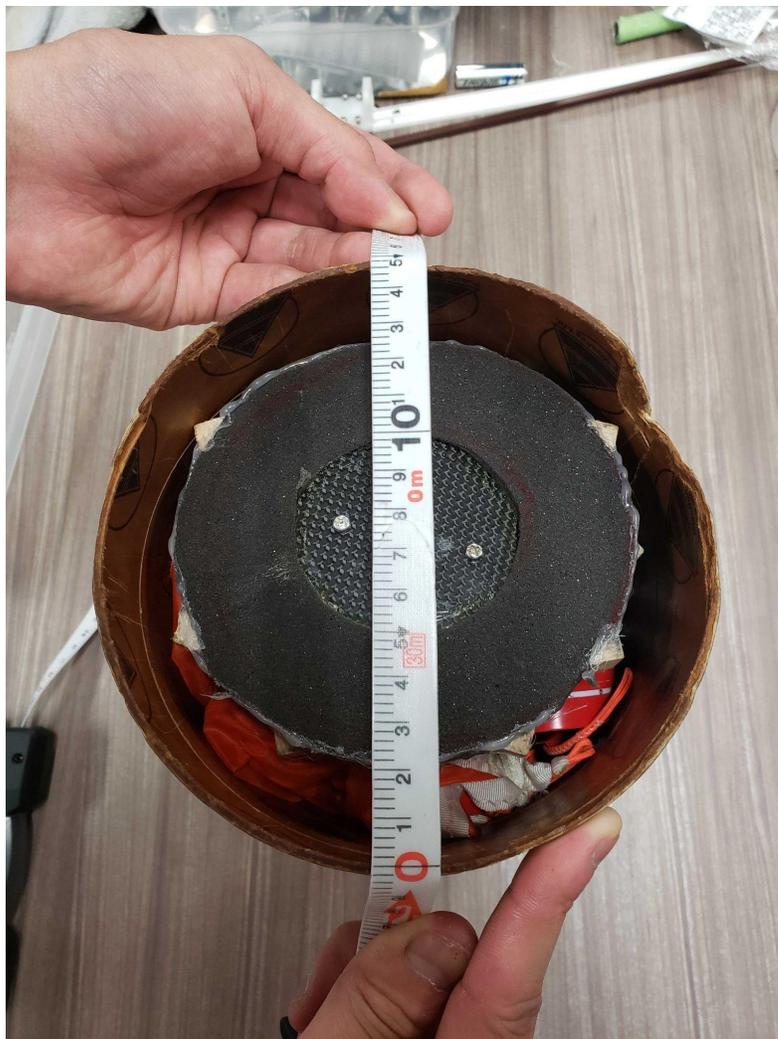
図6.4 キャリアの内径(旧スタビライザ)

図6.4はキャリアの内径を測定した様子を示す. 使用しているキャリアは大会規定のキャリアと同程度の大きさであり, 開発したCanSatが問題なくキャリアに収納できていることを確認した.

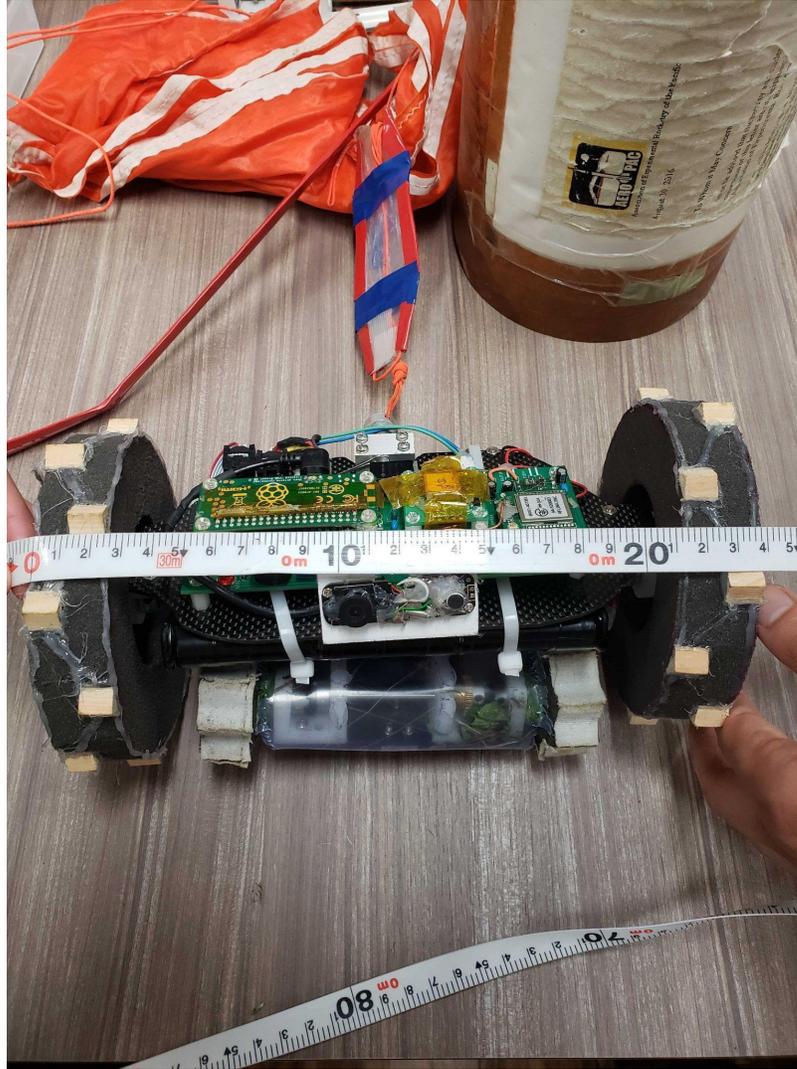
図6.5 CanSatの高さ(旧スタビライザ)

また, CanSatの高さを測定した様子を図6.5に示す. CanSatの高さは236mmであり, レギュレーションに記載された240mm以内の制約を満たしている.

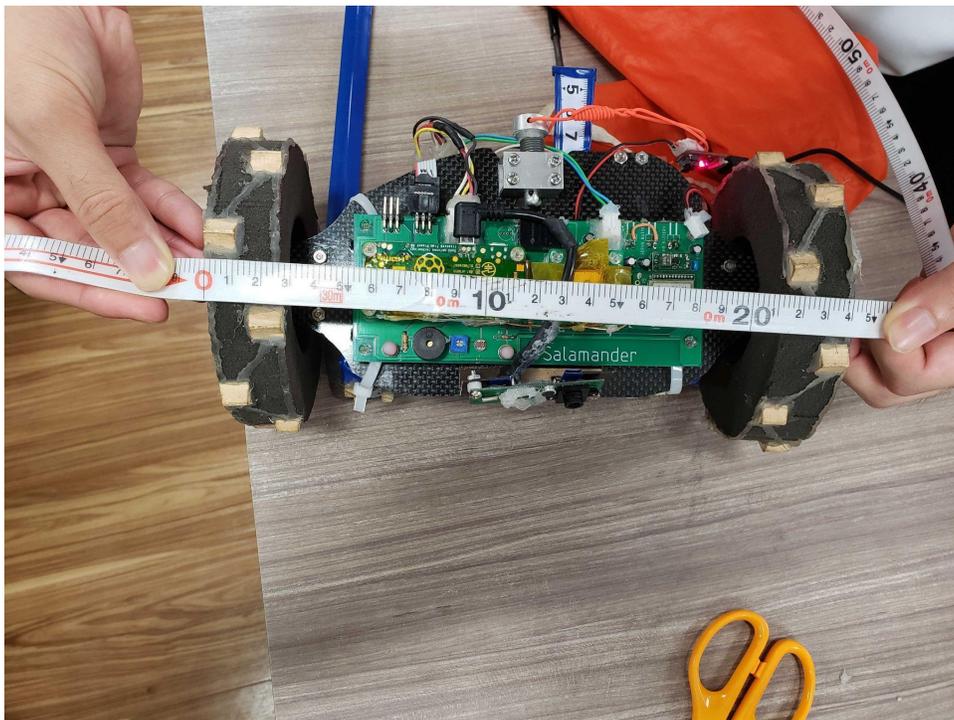
図6.6 CanSatの高さ(新スタビライザ)

図6.6にCanSatの高さを測定した様子を示す。CanSatの高さは238mmであり、レギュレーションに記載された240mm以内の制約を満たしている

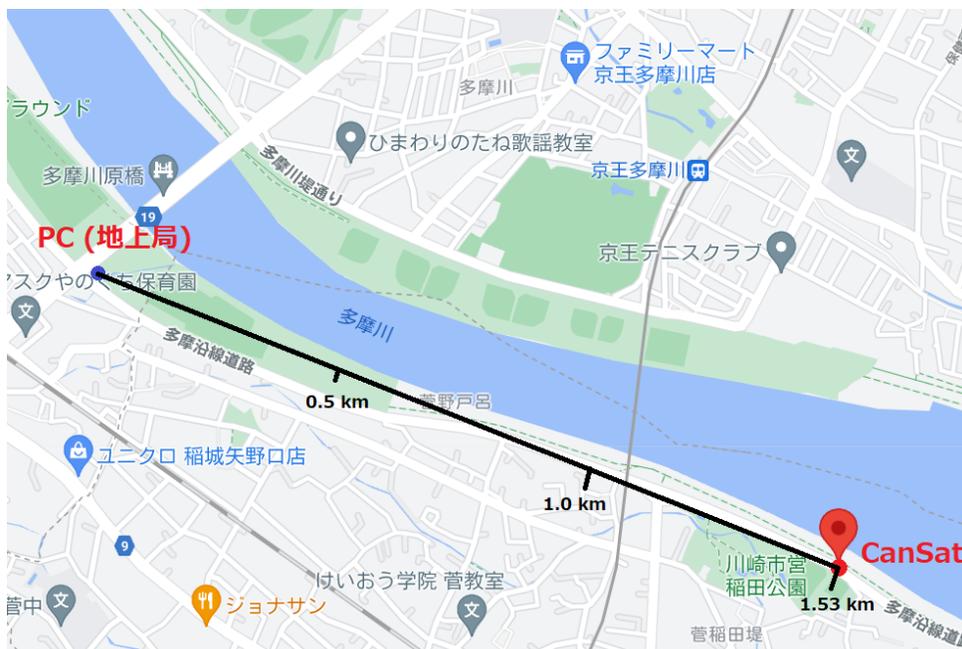
図6.6 長距離通信試験時の地上局とCanSatの位置

PC(地上局)の座標	緯度: 35.642378 , 経度: 139.523425
------------	--------------------------------

CanSatの座標	緯度: 35.6375033 , 経度: 139.5392733
最大通信可能距離	1.53 km

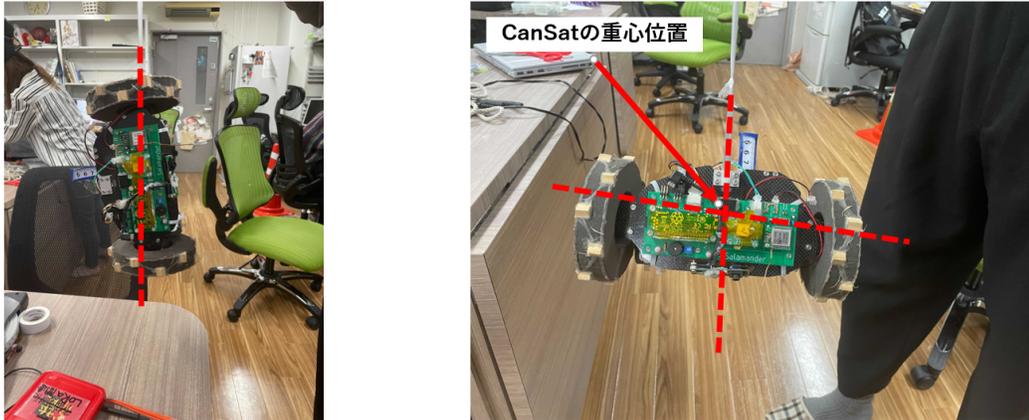
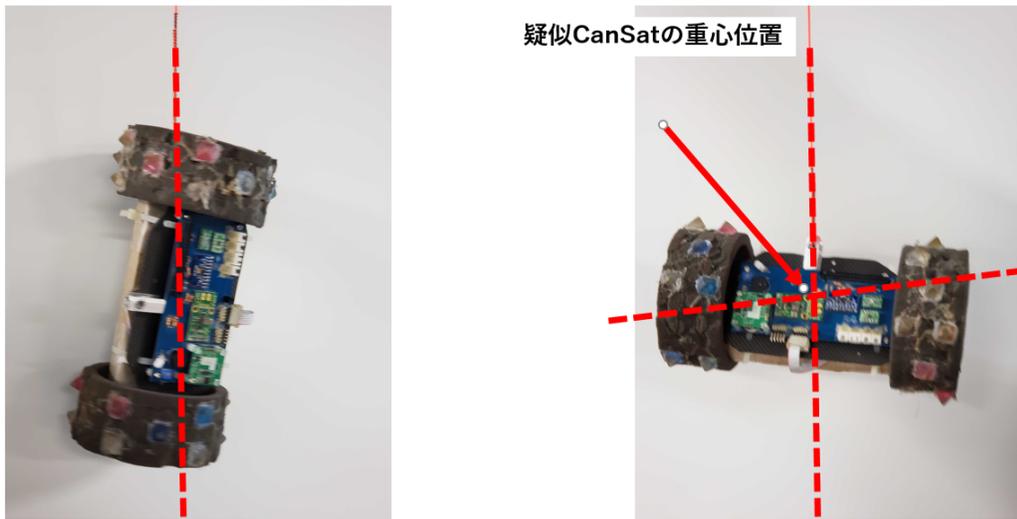
電気通信大学西6号館7階(地面からの高さ約27.3m地点)から、あらかじめキャリアに収納済みの「疑似CanSat」を放出する。この「疑似CanSat」は、実際に開発中のCanSatと同等の重量、形状、高さ及び重心である。「疑似CanSat」の重心位置をそれぞれ図6.7と図6.8に示す。

図6.7 CanSatの重心位置

図6.8 疑似CanSatの重心位置
