ACTS報告書

CanSatチーム名	電気通信大学 Salamander
CanSatチーム 代表者	松田 尚也 matsuda.naoya@cas.lab.uec.ac.jp, 080-5534-3276
UNISEC団体名	電気通信大学 高玉研究室
UNISEC団体 学生代表	白石 洋輝 hirowhite@cas.lab.uec.ac.jp, 090-1208-0322
責任教員	高玉 圭樹 keiki@inf.uec.ac.jp, 042-443-5808

提案:実数値GAに基づくモータの動作不全に対して頑健な進化的自律走行CanSat

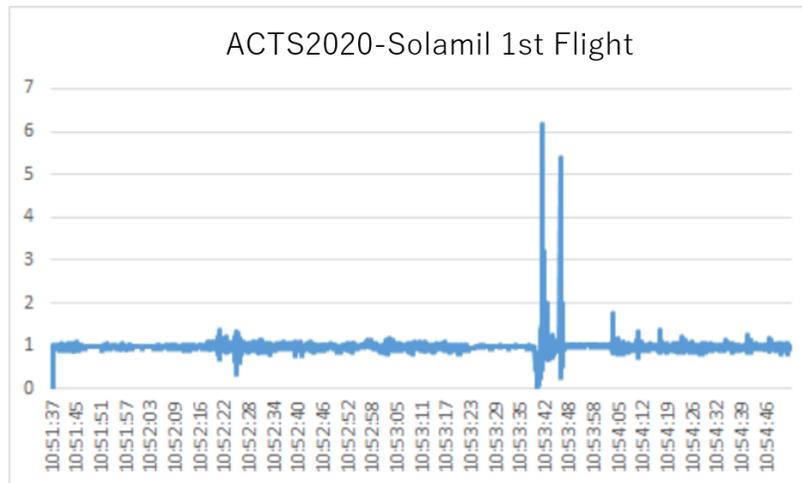
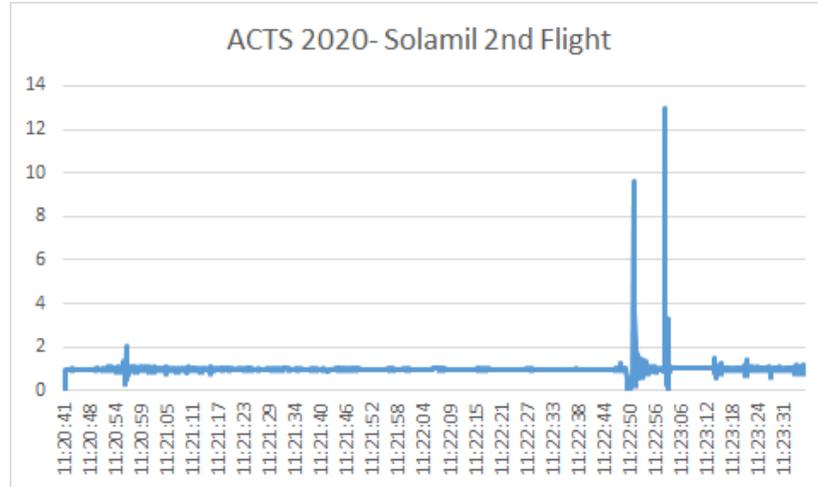
開傘衝撃のを決定するにあたって, ACTS2020のSolamilチームのフライトのログ(図6.10および図6.11)を参考にした. この時, 加速度が特に大きくなっている箇所(ピーク)が2箇所存在することが確認できる. 最初のピークは開傘による衝撃を指したものであり, 2度目のピークは着地時の衝撃を指したものである. よって, 最初のピークの値を使用する. その値は, それぞれおよそ6 [G], 10 [G]であり, これをもとに10 [G]と設定した. なお, Solamilチームが使用したパラシュートは本ミッションで使用しているパラシュートと同一であり, 同程度の開傘衝撃が加わることが想定される.

図6.10 開傘衝撃のログ ACTS2020 Solamil 1回目のフライトより

図6.11 開傘衝撃のログ ACTS2020 Solamil 2回目のフライトより

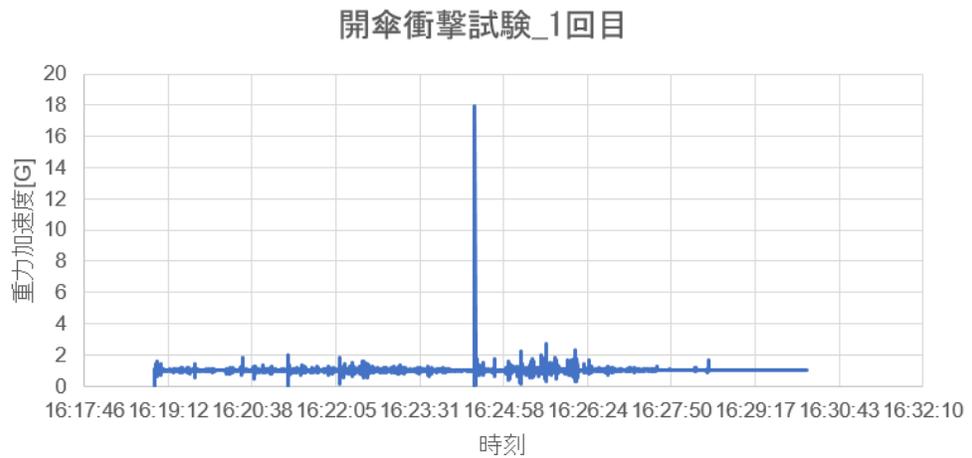
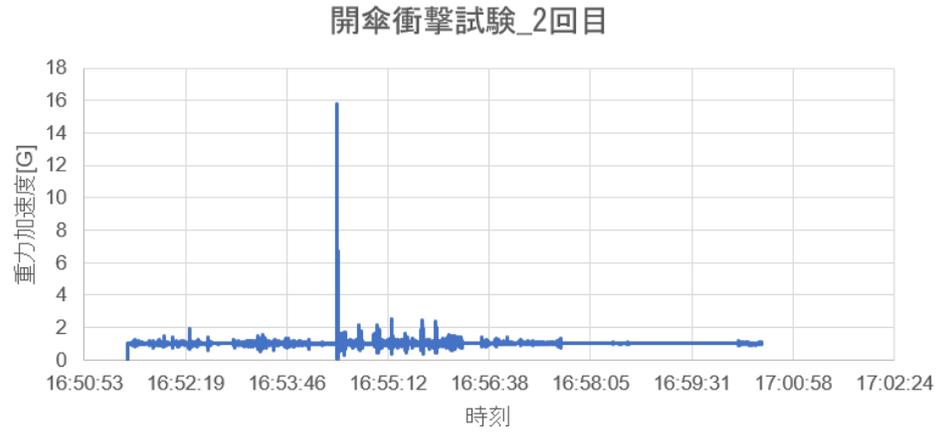
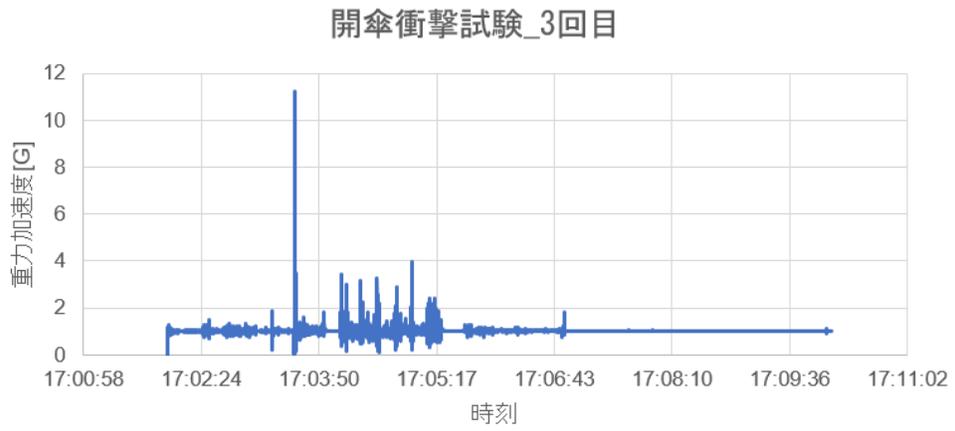
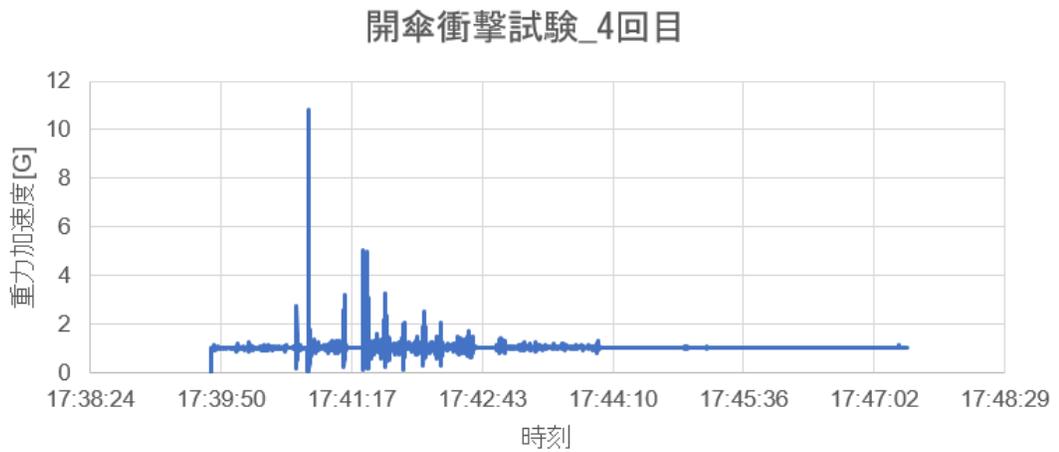
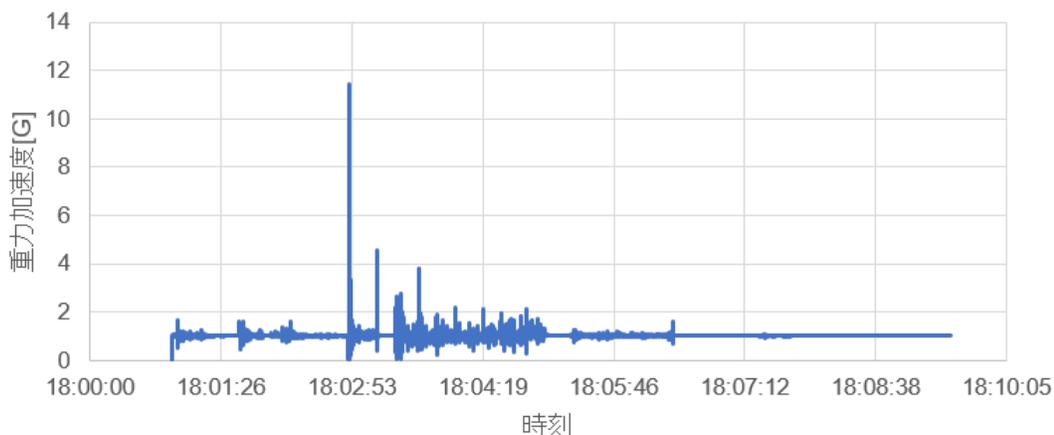
各試験におけるグラフを図6.12~6.16に示す. 横軸は経過時間[s], 縦軸は加速度の大きさ(ノルム)が重力加速度の何倍であることを示す.

以下の表6.8に試行ごとの結果を示す。全5回の試行において、開傘衝撃CanSat 本体とパラシュートとの結合部分に異常がないことが確認された。

試行回	CanSatの外的損傷	センサ類	モータ類	最大加速度 [G]	YouTubeリンク
1回目	なし	正常	正常	17.9678	https://youtu.be/0BGqvq2Q9TQ
2回目	なし	正常	正常	15.8195	https://youtu.be/AySZmeSZwrw
3回目	なし	正常	正常	11.2325	https://youtu.be/D-JWooFXbqg
4回目	なし	正常	正常	10.8357	https://youtu.be/QaO_i3xQ8oo
5回目	なし	正常	正常	11.4382	https://youtu.be/QpfclTffx6w
成功率	100% (5/5)	100% (5/5)	100% (5/5)	—

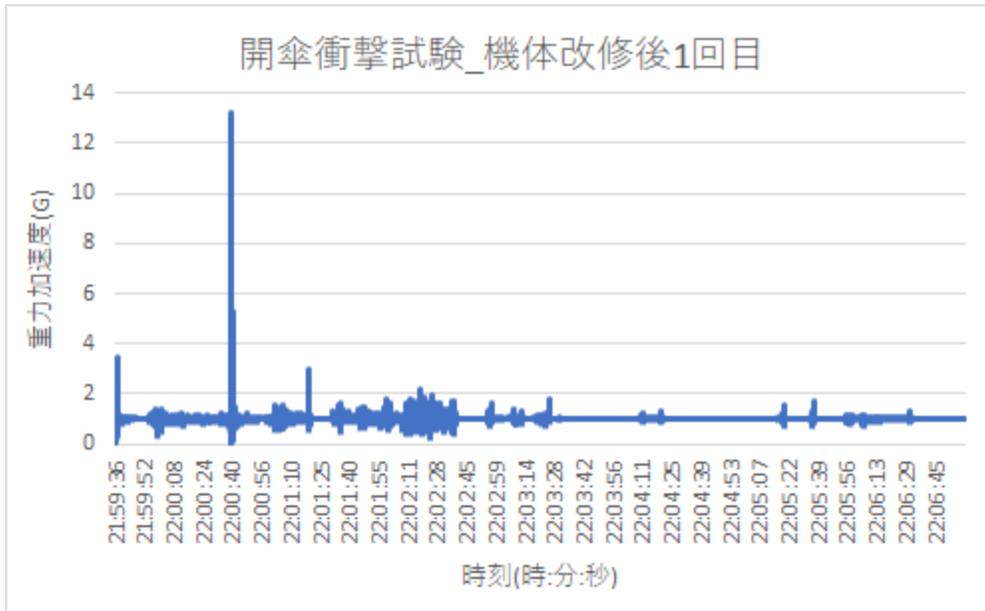
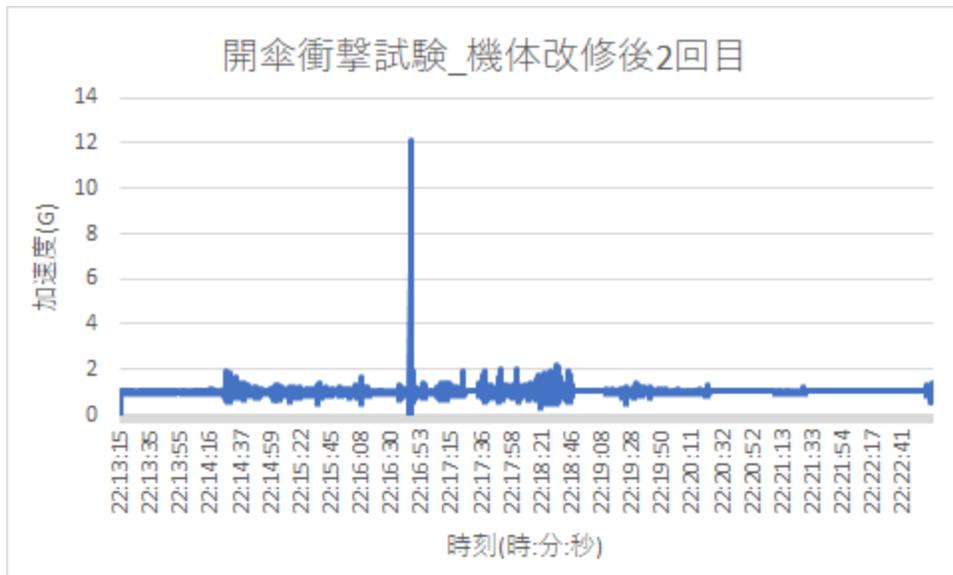
実験時の加速度グラフを図6.17, 6.18, 静荷重を加えた後のCanSatの損傷および各部品の故障の有無を表6.9に示す。

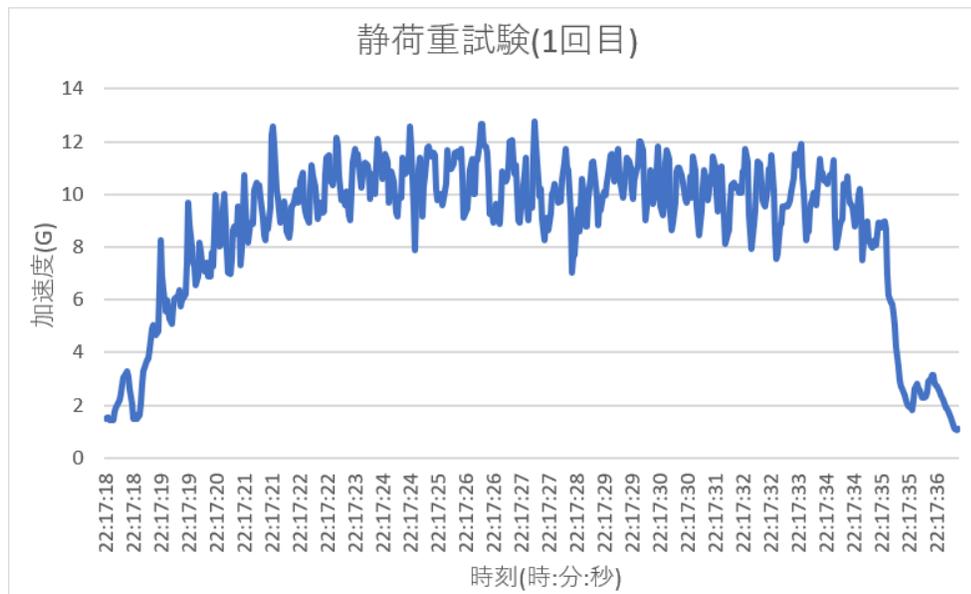
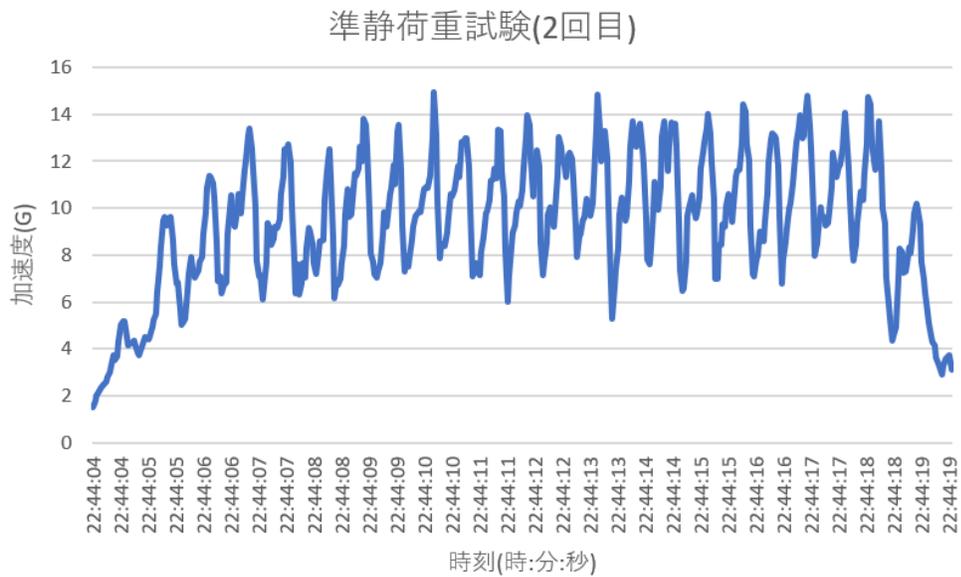
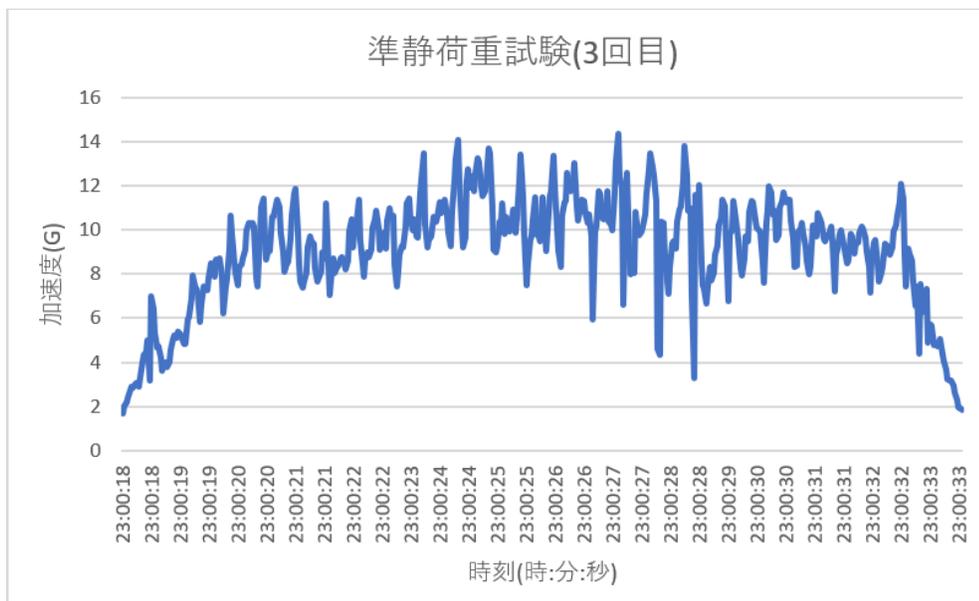
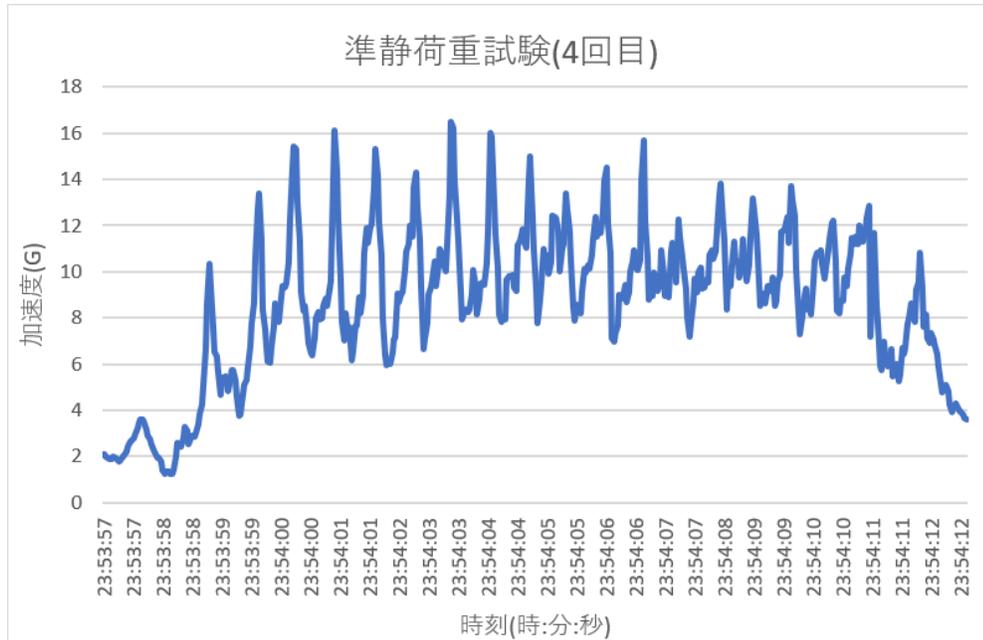
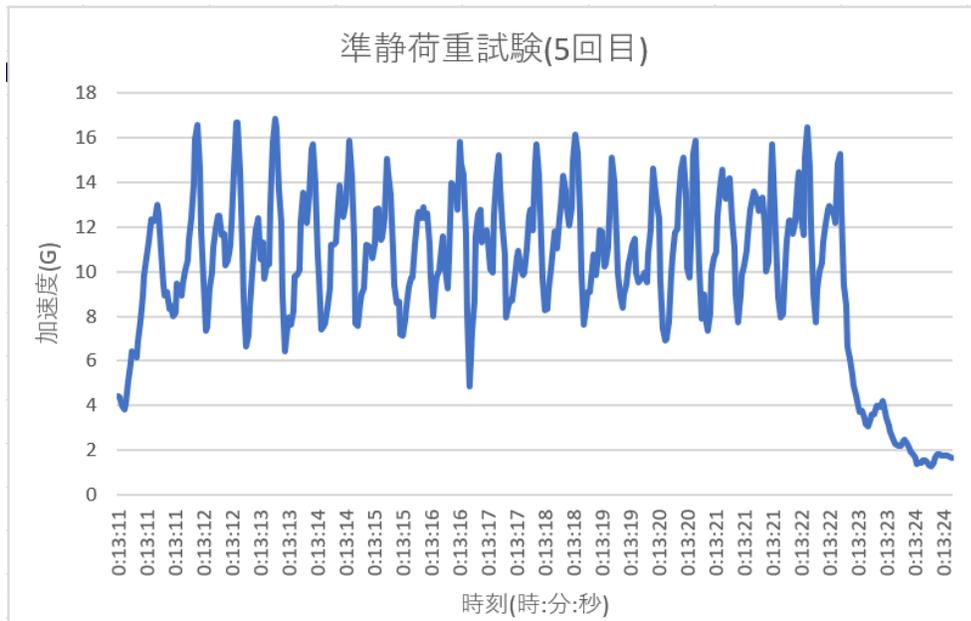
9軸センサから得られた加速度の推移を図6.19～図6.23に示す。横軸は時間[s]、縦軸は加速度の大きさ(ノルム)が重力加速度 9.8m/s^2 の何倍であるか[G]を示す。これらのグラフから、CanSatを振り回すことでおよそ10Gの静荷重が10秒以上与えられていることが確認できる。

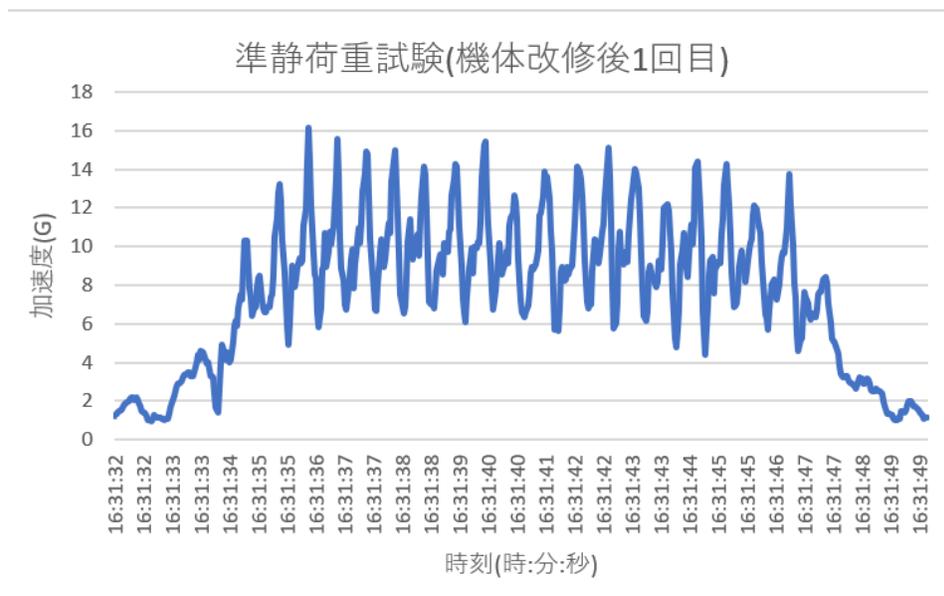
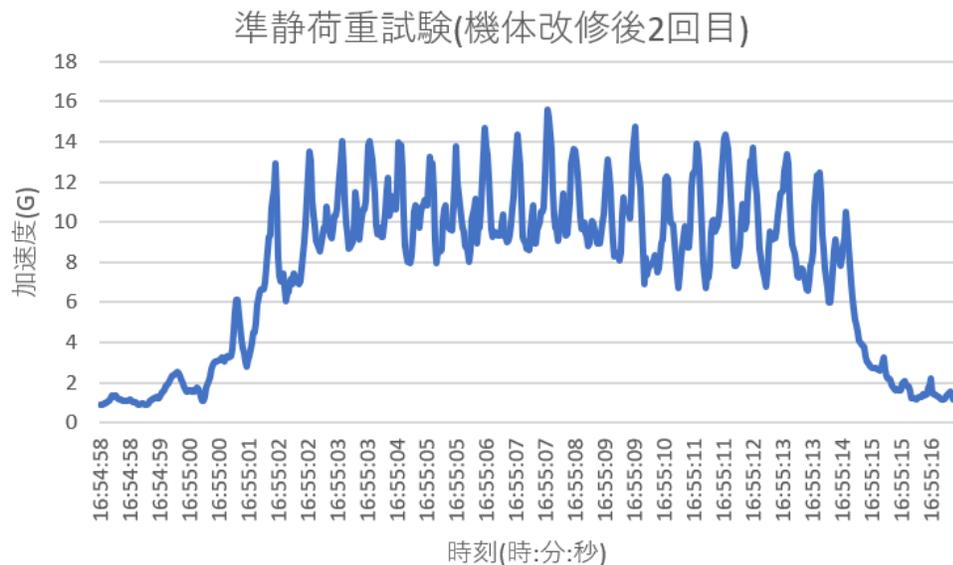
実験時の加速度グラフを図6.24, 6.25, 静荷重を加えた後のCanSatの損傷および各部品の故障の有無を表6.11に示す.

試行回	CanSatの外的損傷	センサ類	モータ類	シーケンス動作	YouTubeリンク
1回目	問題なし	正常	正常	正常に遷移	https://youtu.be/Go m5kBz_8e8
2回目	問題なし	正常	正常	正常に遷移	https://youtu.be/3OdwYjARWyM
成功率	100%(2/2)	100%(2/2)	100%(2/2)	100%(2/2)

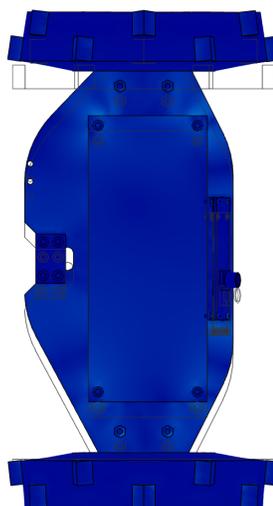
図6.32 Von-Mises応力

図6.32, 図6.33および図6.34にシミュレーションによって求められた応力分布を示す.

120.2

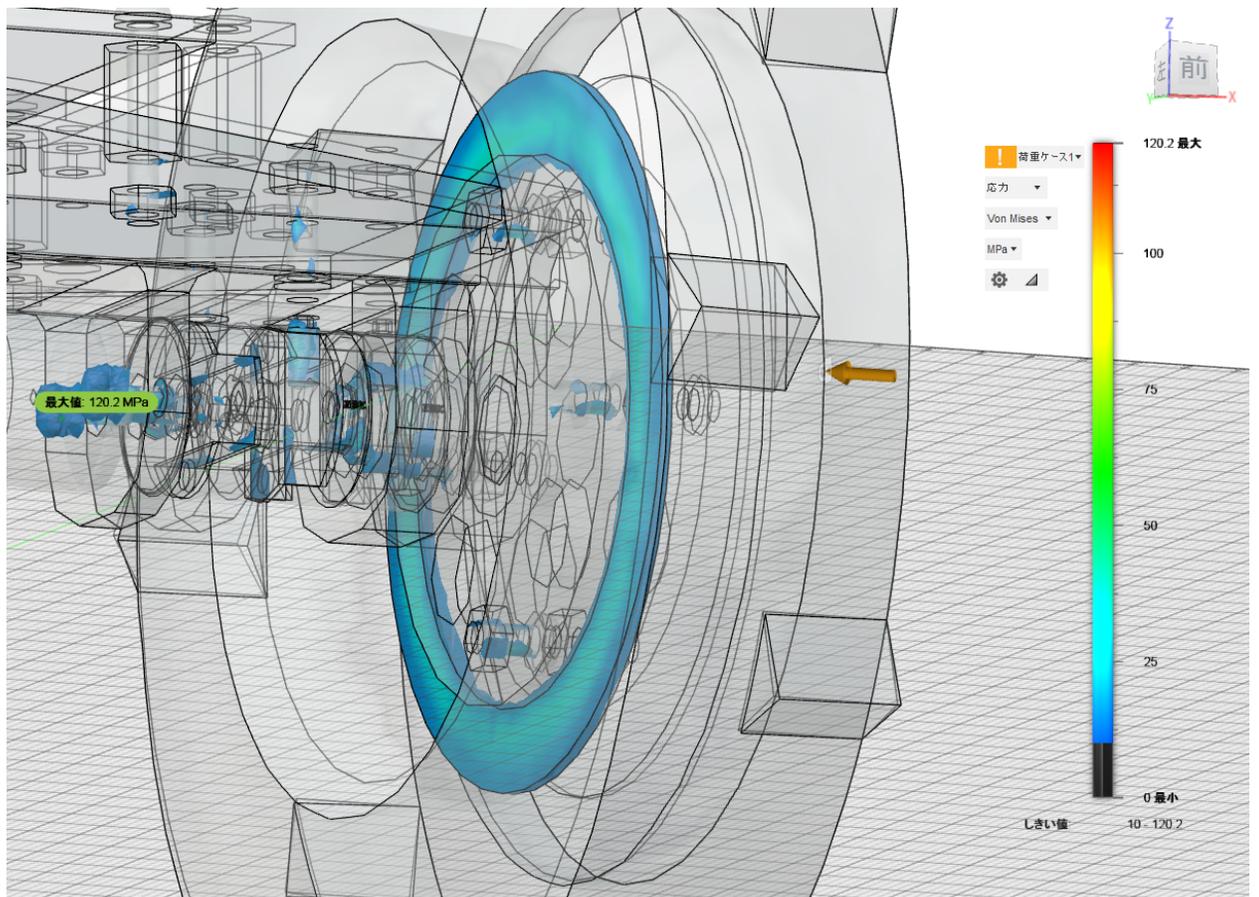
図6.35 Von-Mises応力分布(しきい値: 10[Mpa])

シミュレーションにおける解析結果のVon-Mises応力分布および主応力分布が、使用している部材において最も降伏強度の低いゴム、シリコンよりも大きくなる部分を図6.35に示す。Von-Mises応力分布が10[MPa]以上†として着色されている部分はCFRPおよびステンレス鋼であるため降伏強度は250[MPa]以上である。また、主応力分布が10.34[MPa]†以上として着色されている部分はCFRPおよびステンレス鋼であるため降伏強度は250[MPa]以上である。

十 構成部材のうち降伏強度が最小であるゴム、シリコンは降伏強度が10.34[MPa]であるが、シミュレーションに使用したソフトウェアの仕様上しきい値の設定がGUI(グラフィカルユーザインタフェース)のみであり正確に10.34[MPa]にしきい値を設定することが困難であった。そのため構成部材のうち降伏強度が最小である10.34[MPa]よりも小さな値としてしきい値を設定した。最小の降伏強度である値よりも小さな値をしきい値として指定することで最小の降伏強度である部材に対して降伏強度以上の応力が加わっていないことを確認できる。

- 以上の結果より、本CanSatはロケット分離時の衝撃(40 [G])が加わった際において機体に損傷を生じることがなく、分離時の衝撃に耐えることが確認された。

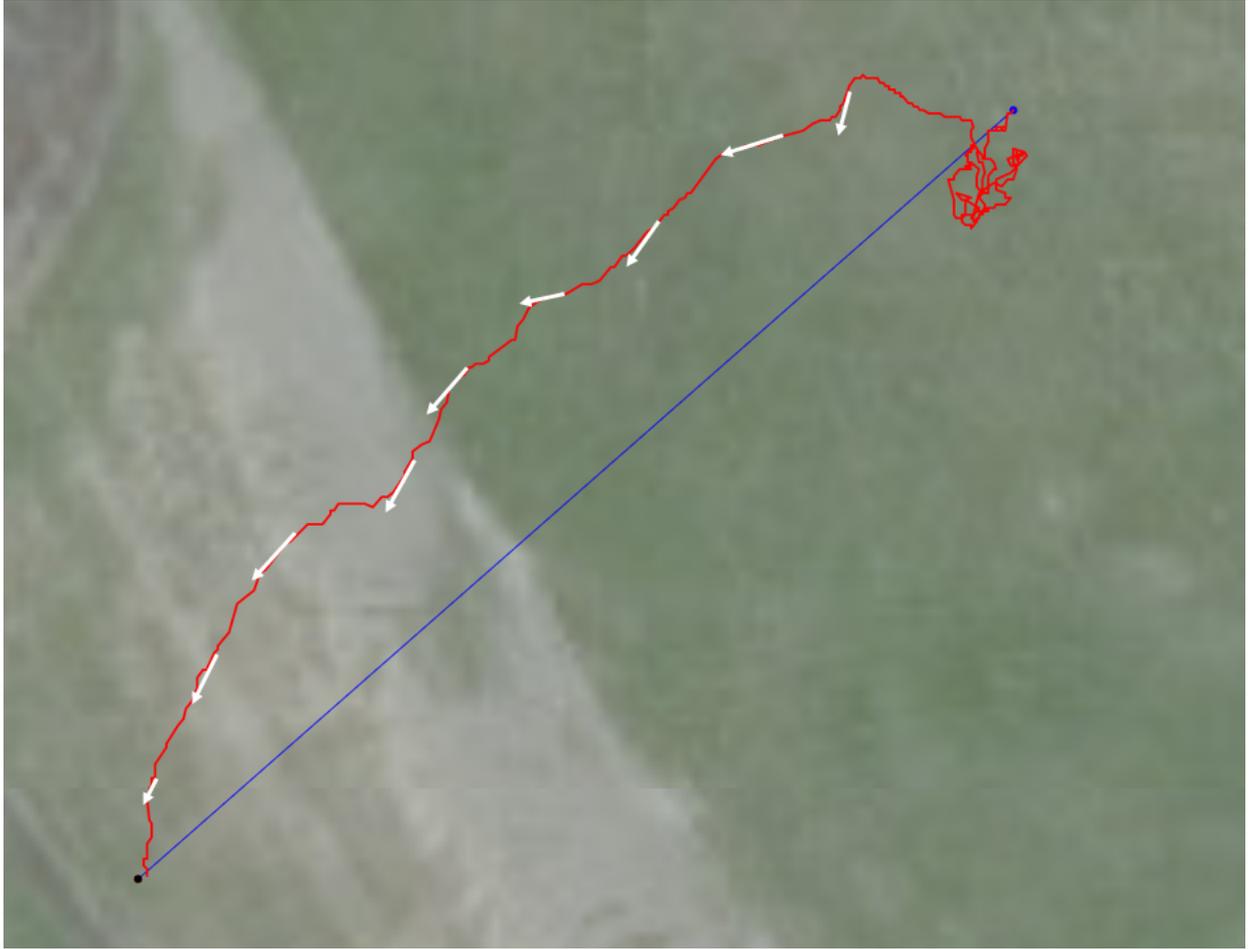
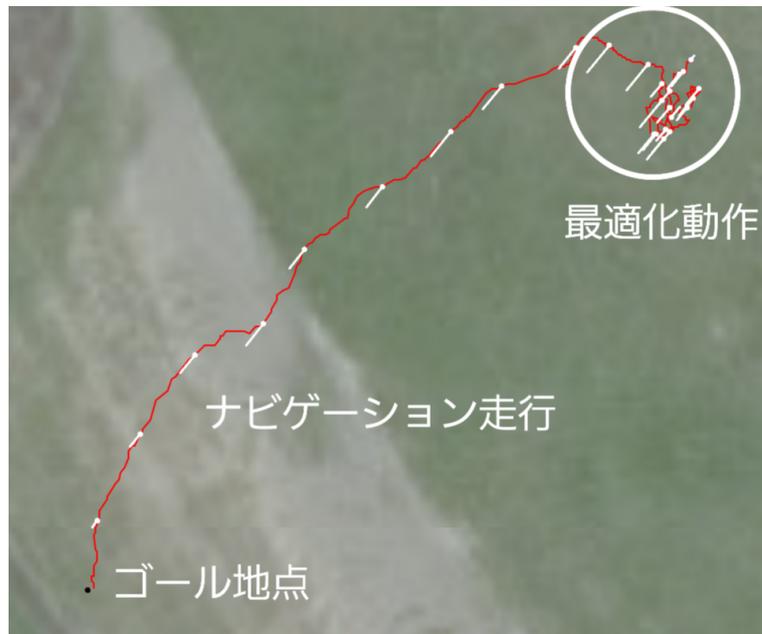
- 実施日: 10/21
- 実施責任者: 松田
- 充足要求項目: R12
- 目的
ミッション後, 規定された制御履歴レポートを提出するため, 得られたログデータから制御履歴レポートを作成する.
- 試験内容
End-to-End試験で得られた制御履歴に関するログデータから提出用の制御履歴レポートを実際に作成する.
- 制御履歴
本試験で作成した制御履歴レポートのうちGPSセンサのログをもとにした軌跡のプロットは図6.37, そこに動作の詳細を記入したものが図6.38である. 右上がスタート地点で左下がゴール地点である. 赤線がGPSが取得した自己位置座標の軌跡であり, 赤線上の白丸とそこから伸びる白線がその時点でのゴール方向へ進行するための制御方向を表している. 線が長いほどその方向へ前進するようにPID制御する. 初め, スタート地点周辺で徘徊するような制御をしているのは, パラシュート切り離しや最適化実行の制御によるものである. ナビゲーション走行開始後は制御方向にそのようなGPS軌跡となっている.
また, 表6.22はEnd-to-End試験1回目の機体の制御履歴をログデータから一部抜粋したものである. ミッションを進めるためのシーケンス移動やセンサ値をもとにした判定箇所は赤字でコメントを加えた.

図6.37 GPSセンサの軌跡

図6.38 GPSセンサ軌跡の動作詳細

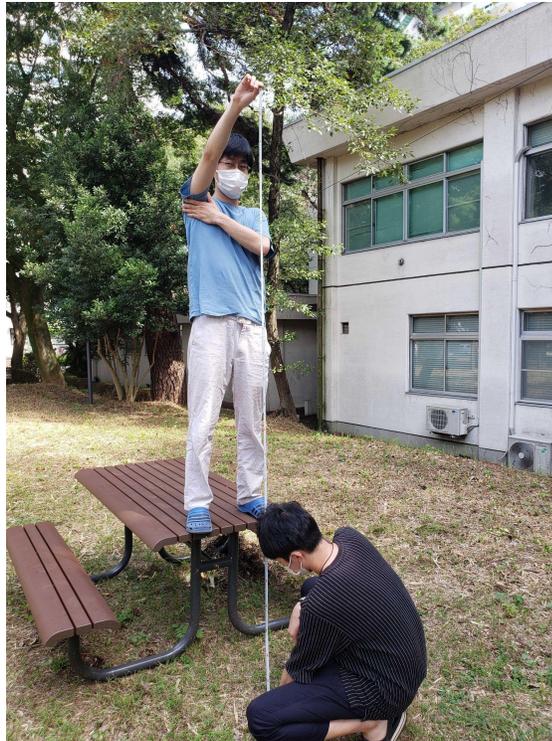
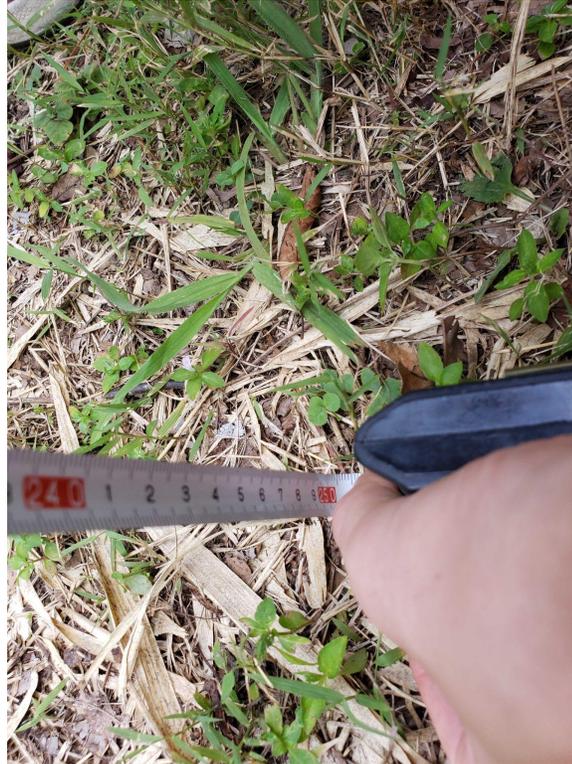
$$h = \frac{(7.0)^2}{2 \times 9.81} \approx 2.49 \text{ [m]}$$

以上の結果に基づき、本試験では2.5m以上の高さからCanSatを落下させる。以下に実際に落下させる高さの画像を掲載する。図6.39の机の上に乗っている人物の手の高さから落下させる。また、図6.40は図6.39の机の横でメジャーで計測している人物の手元を写しており、メジャーは2.5mを指していることが分かる。

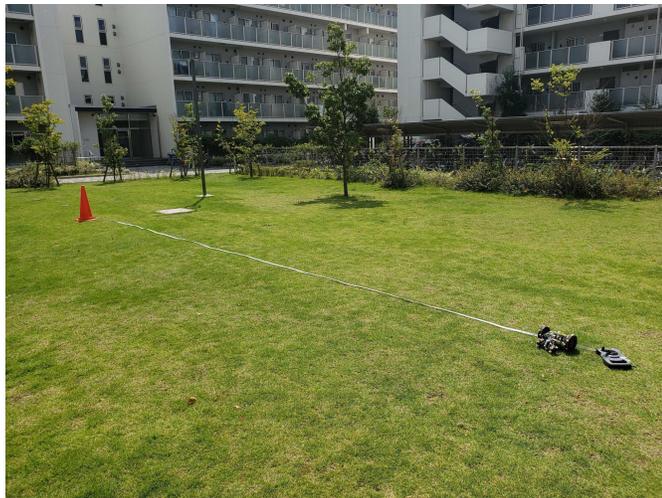
図6.42 ゴール検知試験の外観

まず、ゴールのGPS座標を設定し、その地点にゴールコーンを設置する。次に、図6.42, 図6.43のように、CanSatをゴールのGPS座標から半径10m以内に設置し、精密ゴール用の自律プログラムを実行する。CanSatがゴールコーンに対して、0mゴール可能であることを確認する。上記の流れを、

Case 2: 片前輪が故障している(稼働していない)場合

の、それぞれの状態で3回ずつ実施する。ゴール検知における赤色領域の割合の閾値 θ_{red} は35%に設定する。

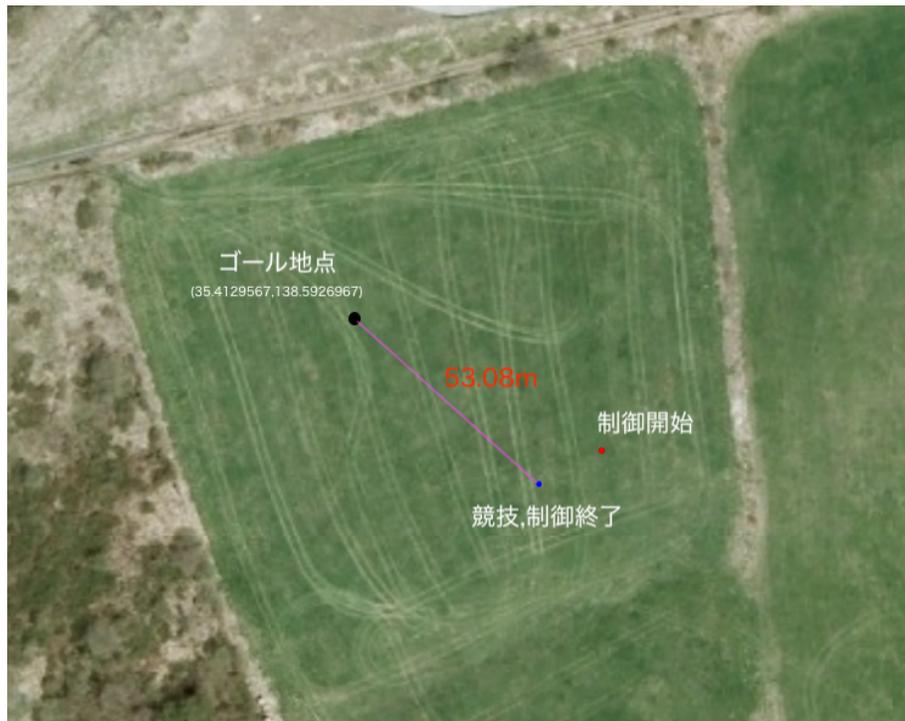
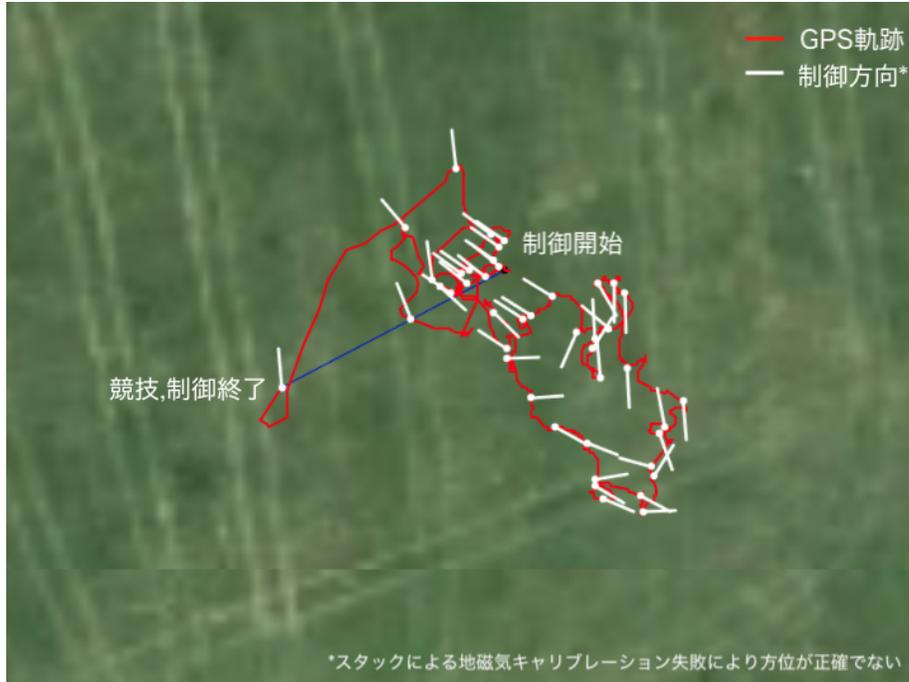
21:35:32 故障検知開始->成功

21:49:04 駆動用電池の電圧降下によってCanSat駆動系が制御不能となり, 完全停止. 競技時間が15分経過したため終了.

図8.1 投下1回目の制御開始・終了地点

図8.2 投下1回目の制御方角詳細

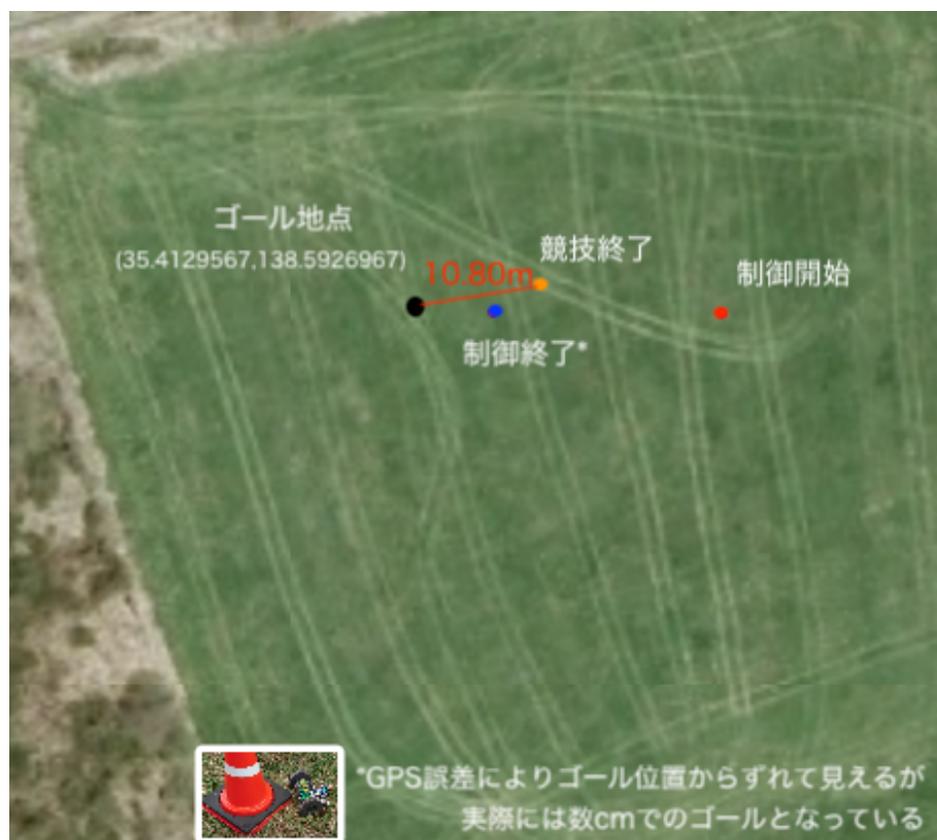
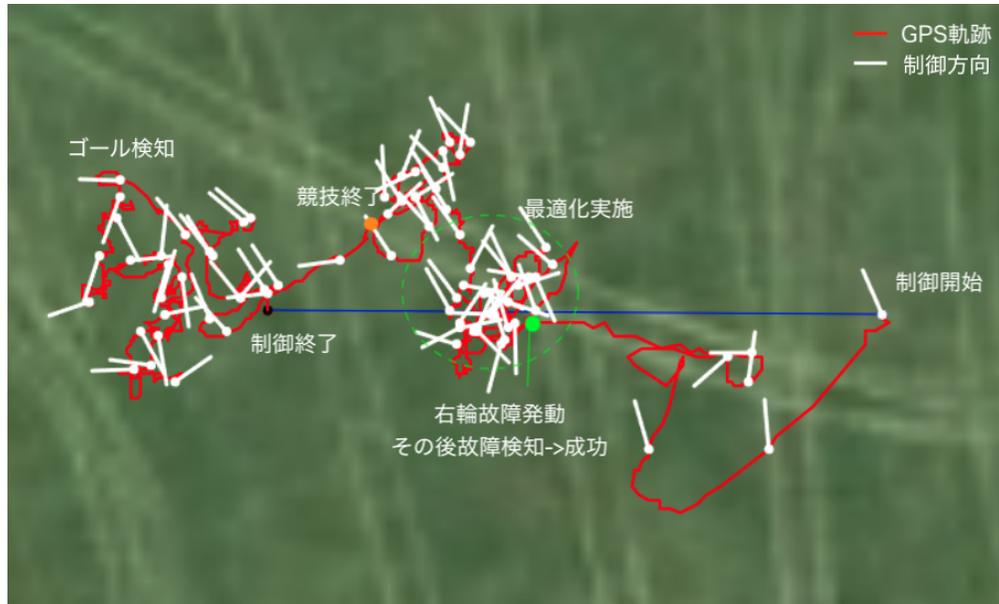
11:29:35 故障検知開始->成功(右主輪の故障を検知)

11:52:06 ゴールコーンから数センチ地点でゴール判定しプログラムを終了

図8.3 投下2回目の制御開始・終了地点

図8.4 投下2回目の制御方角詳細
