# ACTS安全審査書

| CanSatチーム名 | TDU Space Project |

宇宙への物資の輸送が容易になった時代に、CanSatサイズのレースが開催されたと仮定し、優勝を目指す。

当チームはこのようなミッションを想定し、以前より旋回性能を上げ、高速かつ最短距離でゴールすることをミッションとする。

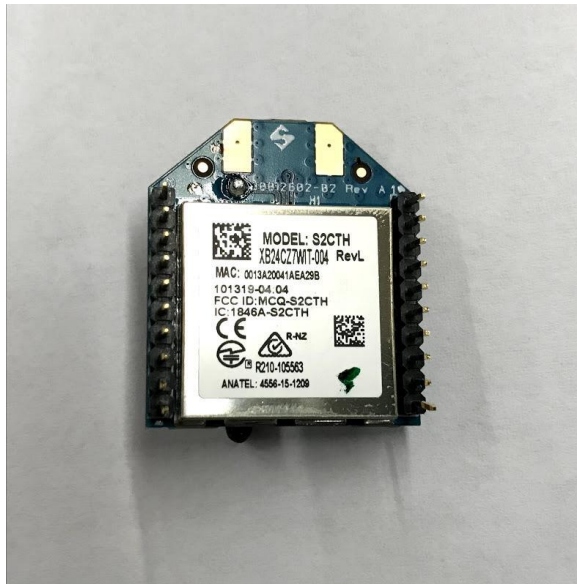
FCC ID : MCQ-S2CTH

機体にはXBee ZB S2Cが搭載されている。FCC認証品かつ通常時3mW、ブースト時6.3mWであることから電源をOFFにする必要のないレギュレーションに当てはまる。FCC認証された製品にはFCC IDが付与されているためこれを確認する。また販売元の仕様書から出力を確認する。

- ・ 機体に付与されているFCC IDを以下に示す。
