ACTS報告書

CanSatチーム名	防衛大学校 Sunrise
CanSatチーム 代表者	東 滯 , 090-5361-9138
UNISEC団体名	防衛大学校コンピュータ研究同好会 CanSat班
UNISEC団体 学生代表	東 滯
責任教員	田中 宏明 tanakah@nda.ac.jp

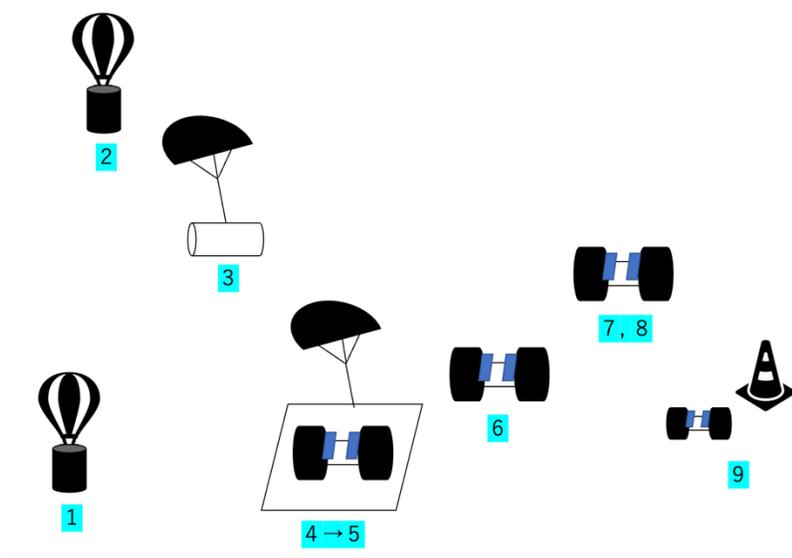
Fig 1-2-1 ミッションシーケンス

1. CanSat本体をキャリアに収納
2. 気球のキャリアからCanSat本体を放出
3. CanSat本体のパラシュートを開き、落下速度を減速

4. 地上に着陸
5. パラシュート付きのCanSat保護ケースを本体から切り離し、パラシュートと本体を分離
6. GPS情報をもとに、ゴールに向かって走行及び太陽光発電を実施
7. ゴールまでの道筋でフォトダイオードにより影ではないと判断したところで20秒間間停止
8. 障害物を認識した場合及びスタックした場合、回避動作
9. GPS情報をもとにゴール判定を行い、停止

以上のミッションシーケンスをFig 1-2-1に示す

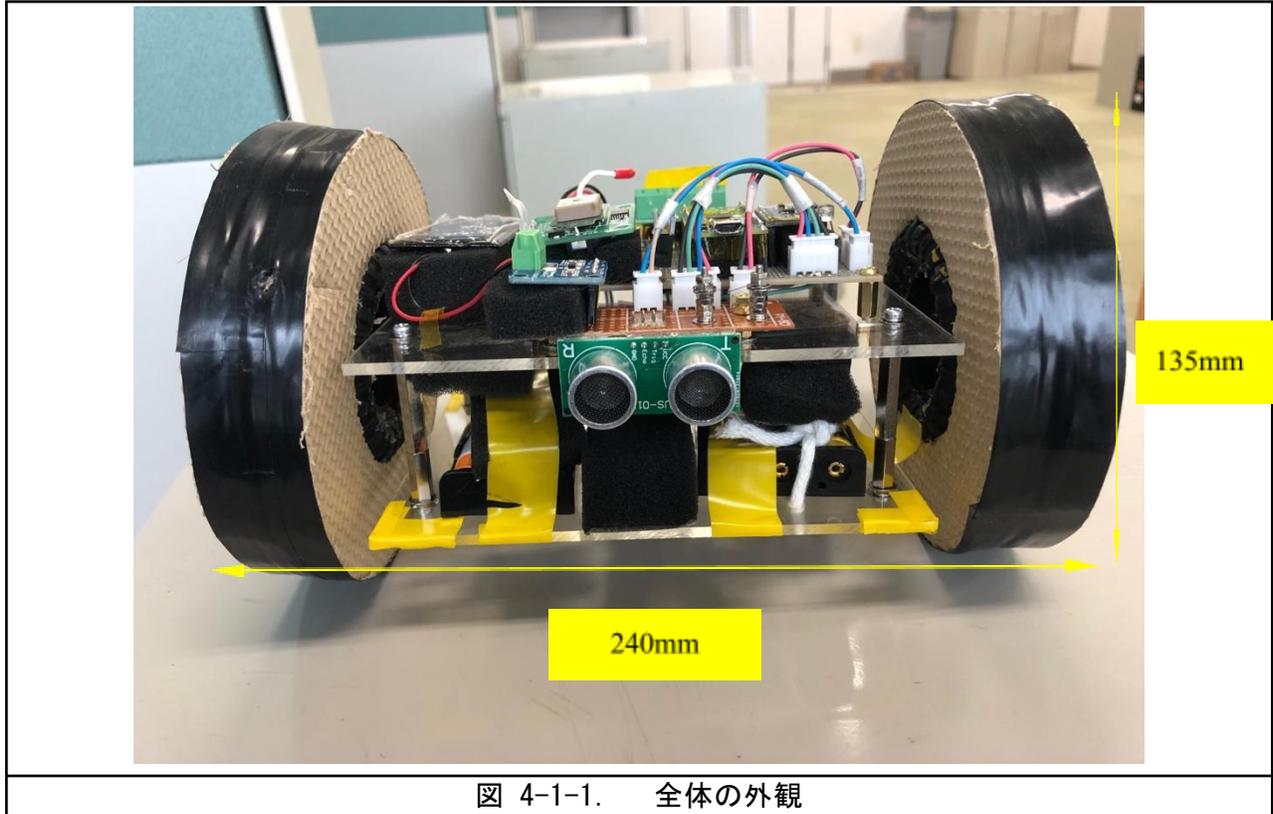
図 4-1-1. 全体の外観

図4-1-1がCanSatの外観である。本体全体の大きさについては、図4-1-1のとおりである。本体部分はアクリル板を2段構成とし、M3規格のステンレス製長ねじとスペーサーを用いて接続してある。アクリル板のサイズは縦11cm、横15cmで、厚さ3mmである。また、若干後ろ重心とし、さらに後ろ側にスタビライザーを接続することで、盛り上がった地面を乗り越えた際に前方に転倒し、上下がさかさまになるのを防ぐ機能が有してある。

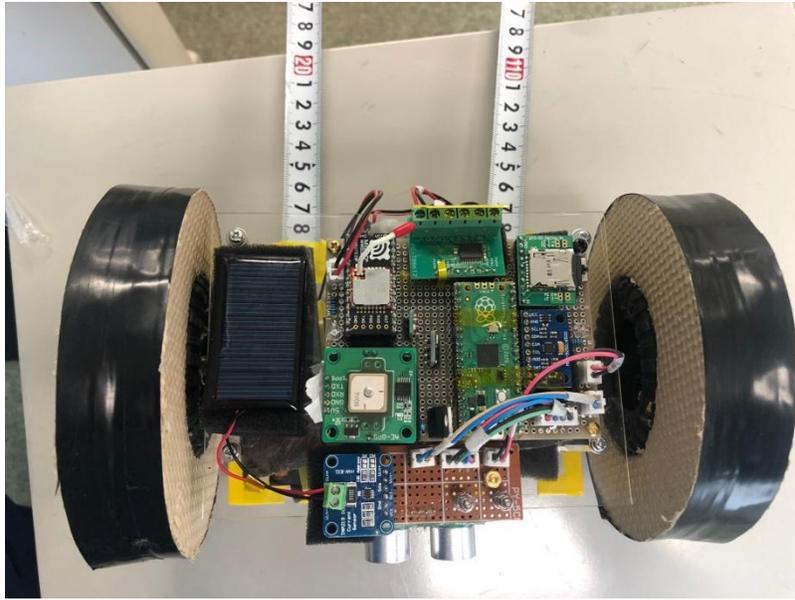
図 4-2-1. CanSat内観（上から見た図）

図4-2-1が本体を上から見た図である。2段目にはミッションに用いるソーラーパネルが設置されている。

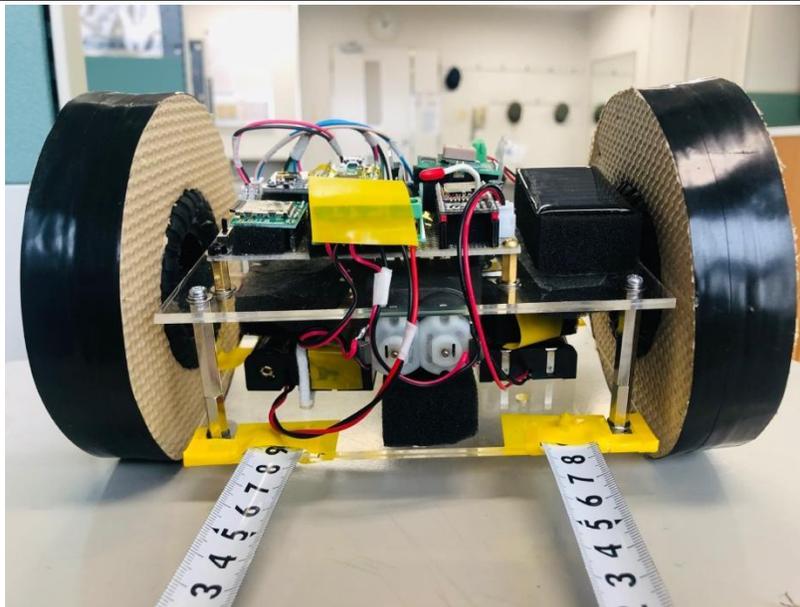
図 4-2-2. CanSat内観（後ろから見た図）

図4-2-2は後ろから見た図である。1段目にはバッテリーが搭載されている。

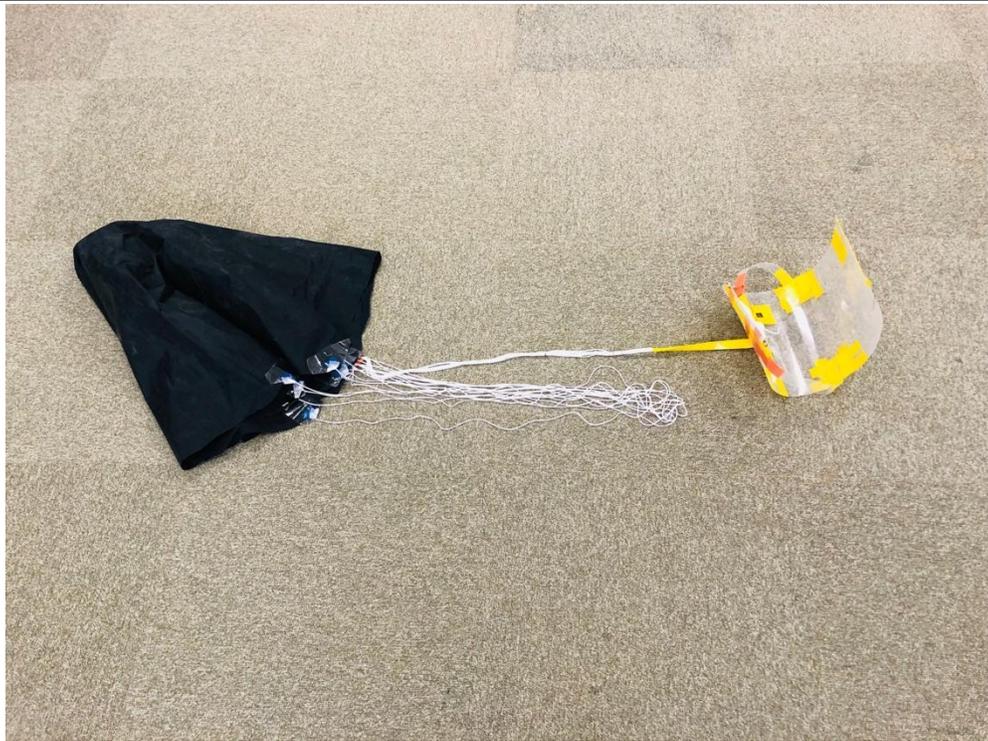
図 4-2-3. パラシュートの構造

図4-2-3はパラシュートの構造である。本体にパラシュートのついた保護フィルムを巻いて紐で閉じ、着地した際に閉じた部分をニクロム線で焼き切って保護ケース付きパラシュートを展開させる。パラシュートのサイズは外接円の直径が1.1mの正八角形であり、紐の直線部分は1.2m、また、落下直後に絡まりづらくするために、紐をまとめた部分を1m作っている。

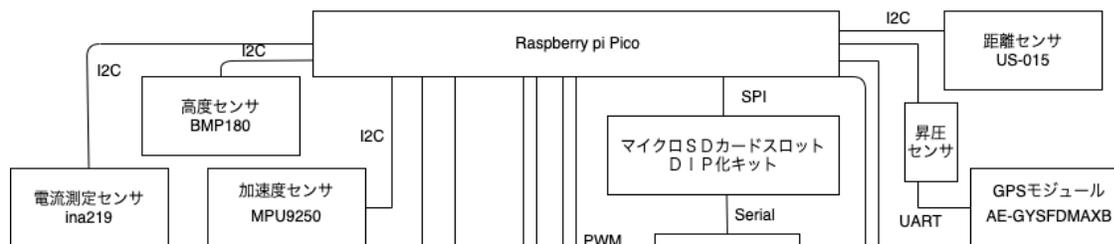
図4-3-1 システム図

Raspberry pi Picoをマイコンとして利用し、AE-GYSFDMAXBで位置情報を取得し現在位置と目標位置の角度を計算し、AE-TB6612のモータードライバに目標位置への旋回PWM制御値を出力し、モーターに出力する。

S13948-01SBで照度を、MPU9250で加速度を、US-15で距離、BMP180で高度を取得する。照度センサはローバーがキャリアから放出されたかを判別し、加速度センサは水平方向及び垂直方向の加速度及び角速度を取得し、CanSat本体の態勢を把握するのに用いる。距離センサはローバー前方の障害物までの距離を計測し、障害物の有無判定を行う。高度センサは、着地判定に用いる。

ソーラーパネル及び電流測定センサは、太陽光発電を行い、電流を記録するのに用いる。

Twelite REDは無線通信に用いる。無線通信はロスト対策に用い、GPSデータを送信する。

マイクロSDカードスロットDIP化キットを用いてログを記録する。

図4-3-1にシステム図を示す。また、実際に使用している電子部品の一覧を表4-3-2に示す。

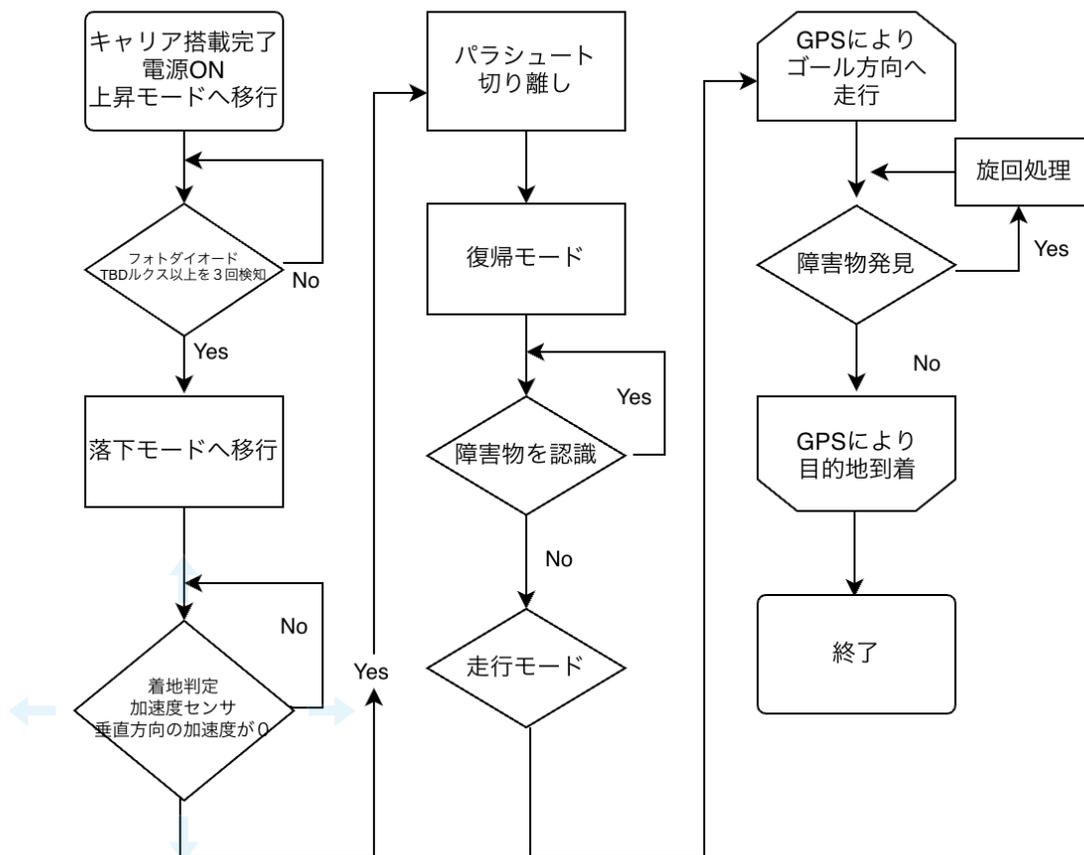
図4-4-1 フローチャート

電源を入れた後、上昇モードを開始する。

上昇モードでは、キャリアから放出されたかを判定し、キャリアからの放出を確認した後に落下モードに移行する。キャリアからの放出は、フォトダイオードの値を測定し、ルクス値が40以上であるかどうかで判定する。

落下モードでは、無線機の電源をオンにした後、着地判定を行う。その後、着地を確認した後にパラシュートを切り離し、復帰モードに移行する。着地判定は、高度が3回以上変化なしかどうかとする。また、このあと5秒待機する。パラシュートの切り離しは、ニクロム線に電流を0.8秒間加える過程を2回繰り返すことで確実性を増加させる。

復帰モードでは、前方に障害物がないか確認する。障害物がない場合は、走行モードに移行する。障害物に衝突し前に進まなくなった場合、後進し、右または左旋回を行った後、前進する。この過程を障害物が前方にある間繰り返す。

走行モードでは、GPS位置情報から走行制御を開始し、距離センサにより走行方向の障害物の有無を確認しながらゴール方向へ進み、GPSにより現在位置が目的地と一致すると停止する。走行制御では、GPS位置情報から走行方向とゴール方向の角度を計算し旋回する。障害物を確認した場合、復帰モードと同じ要領で回避を行う。また、目的地へ向かう際にフォトダイオードが50ルクス以上だと示した場所3箇所、20秒間停止し太陽光発電の発電量を記録する。

フローチャートを図4-4-1に示す。

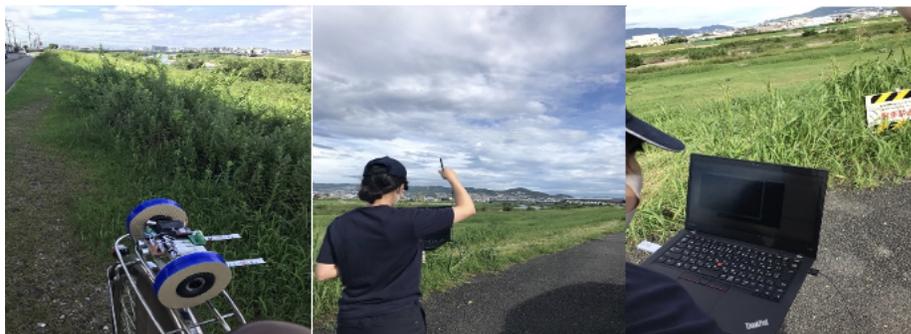
図6-(V1)-1-1 試験の様子

1. 図6-(V1)-1-2の通りGPS情報が届くことを確認できた. 図6-(V1)-1-1は試験の様子である.

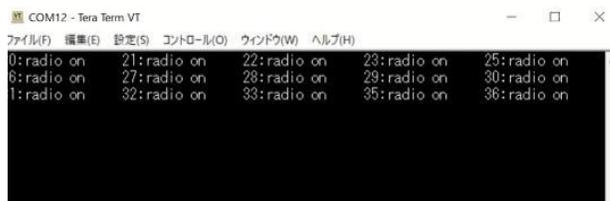
図6 - (V2)- 2 - 2 counterが20以上で無線がONになっている様子

2. 図6 - (V1)- 2 - 1 及び図6 - (V1)- 2 - 2の通り，無線機の電源をOFFにした後に，プログラムによりONにできることを確認できた。

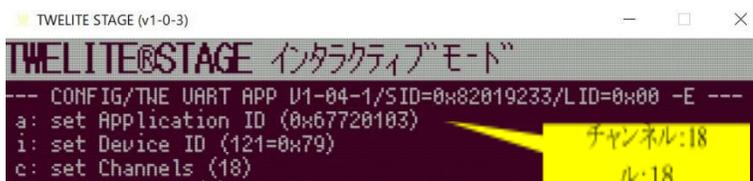
図6 - (V2)- 3 - 1チャンネルを変える前

3. 図6 - (V2)- 3の通り，無線機のチャンネルを変更できることを確認できた。

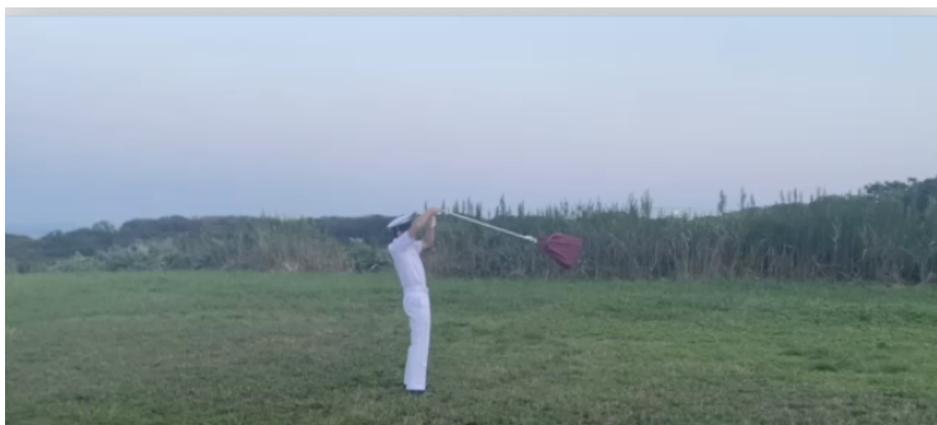
図6 - (V3)- 1 実施時の様子

長いロープを取り付けた袋の中に入れ、その取手を持ちトートバッグを回転させることで、遠心力で大会の推奨値である10Gの加速度を与える。また、この10Gを与えることができたかは加速度センサによって確認する。

キャリアに搭載した加速度センサの値を無線通信で PC 画面により確認し、10G を超えた時点から力を緩めずに10秒間回転運動を継続し、連続的な遠心力による加速度をかける。その後、CanSat をキャリアから放出し、各種センサが正常に動作することで CanSat が静荷重に耐えられることを確認した。また、その後走行させることでモーターも異常がないことを確認した。また、図6-(V3)-1が実施時の様子である。

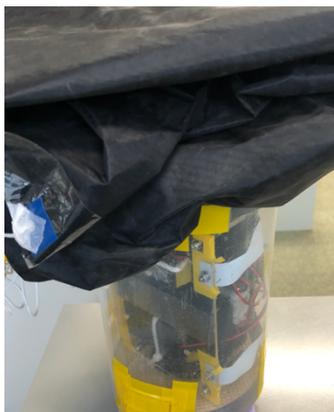
図6- (V6)- 1 CanSat質量の計測

- 目的
 1. 質量が1050g以下であることを確認する。
 2. CanSatを5分以内に収納できるようにする。
 3. キャリアの中に収納できることを確認する。(容積がレギュレーションを満たしているかを確認する。)
- 試験/解析内容
 1. パラシュートを含めたCanSatを計りに載せ、質量を計測する。
 2. CanSatを5分以内に収納し、投下準備ができることを、動画に撮って示す。指定されているキャリアと同じサイズの紙筒を作り、その中にCanSatが収納できることを確認する。
- 結果
 1. 図6- (V6)- 1の通り、全体を含めた質量は896.5gであった。

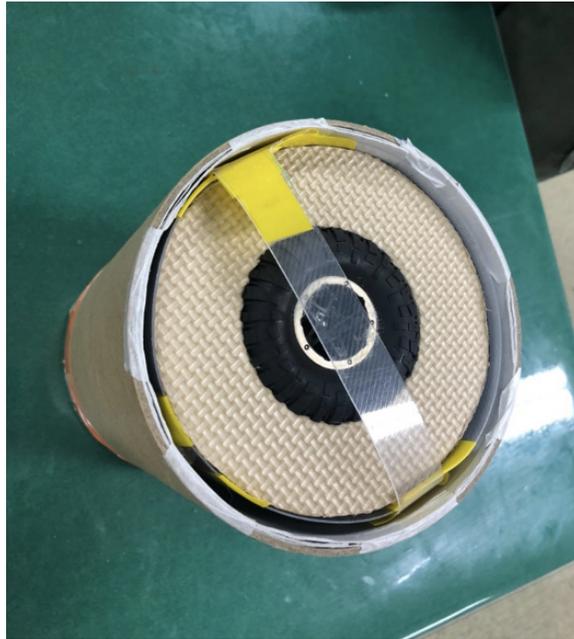
図6 - (V6) - 2 キャリアに収納した様子

- 以下の動画の通り2分40秒で収納することができた。また、図6 - (V6) - 2キャリアの中に収納できることが確認できた。また、キャリアの規格がレギュレーションに則っていることについては、図6 - (V11)- 2において示した。

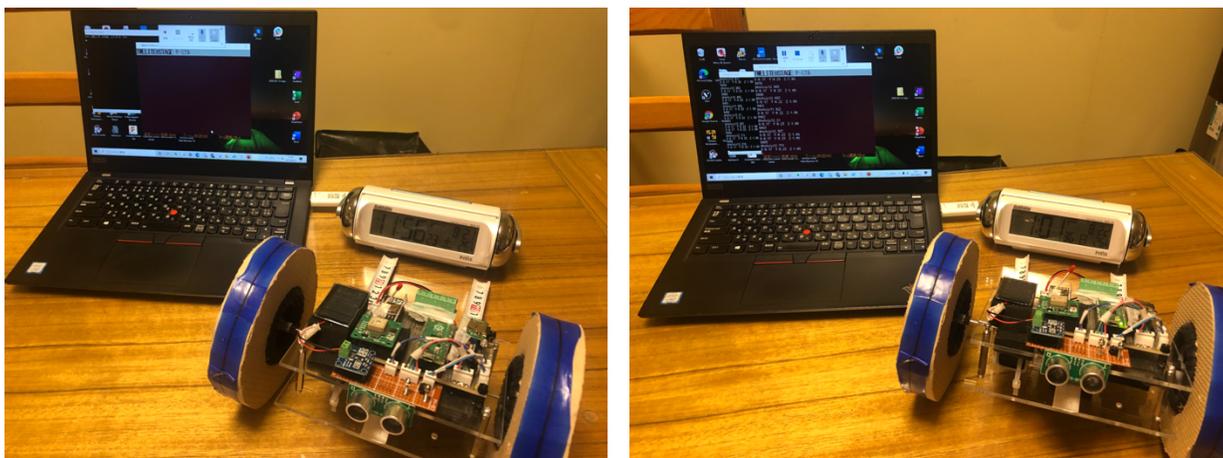
図6 - (V7) - 1 本体バッテリー試験開始及び終了時の様子

本体バッテリーについては、今回使用するセンサをONにした状態で、1時間以上動作することを確認できた。不具合は確認されなかった。また、モーター

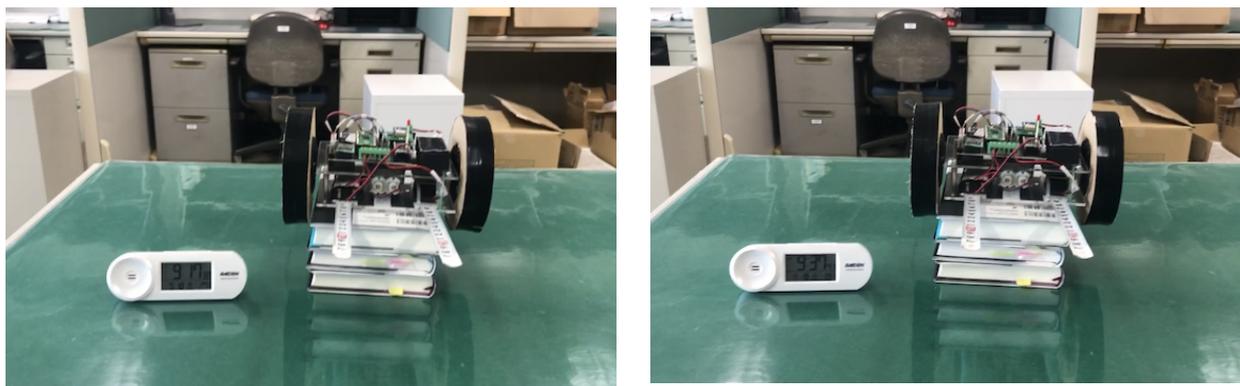
図6 - (V7) - 2 モーターバッテリー試験開始及び終了時の様子

バッテリーについても、20分以上動作することが確認できた。

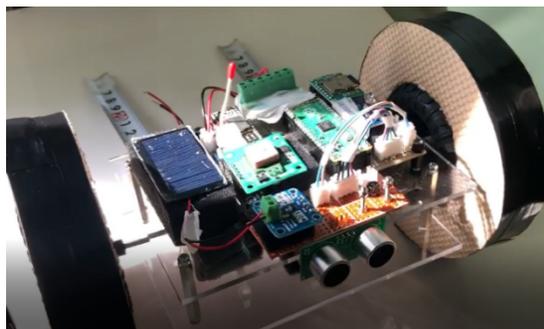
図6 - (V8) - 1 実験の様子

- 目的
太陽光発電による発電が可能なこと、及び、その際の電流を計測し記録できることを確認する。
- 試験/解析内容
ina219というセンサを用いて太陽光パネルに太陽光をあて、太陽光発電で得られた電流の値を調べる。太陽が当たっているとき、当たっていない時の計測を実施する。
- 結果

実験の様子は図6 - (V8) - 1の通りである.

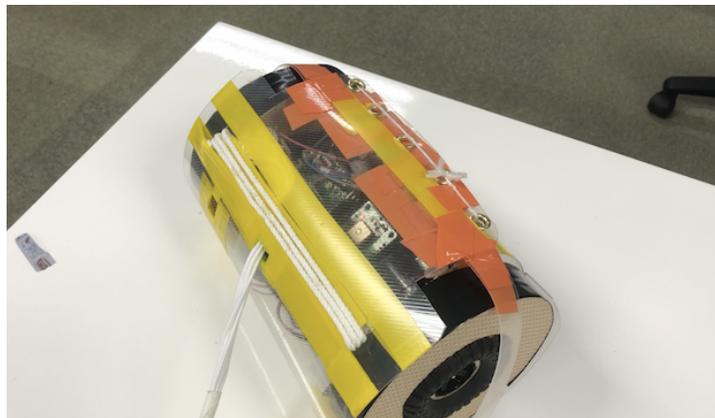
図6 - (V9) - 1 分離前

- 目的
パラシュート入りケースが問題なく， CanSat本体と分離できるかどうかを確認する。
- 試験/解析内容
プログラムからニクロム線に電圧を与えることで，パラシュートとCanSat本体を繋いでいる紐が切れるかを確認する。
- 結果
図6 - (V9) - 1及び図6 - (V9) - 2より，ニクロム線に電圧を加えることによって，本体とパラシュート入りケースを分離できた。

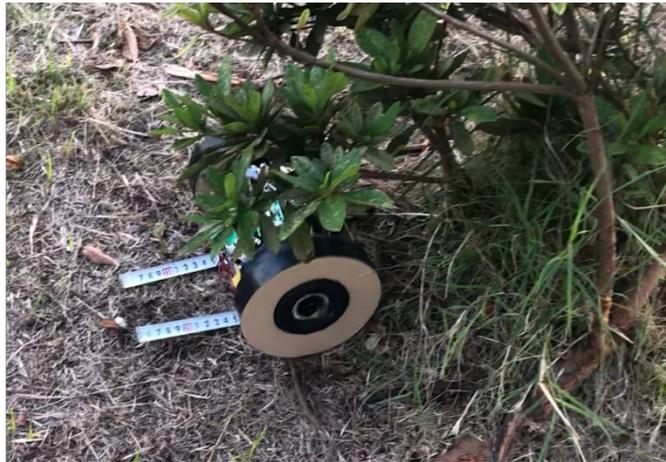
図6 - (V10) - 1 想定した低木

- 目的
轍等の走行が困難な場所で、横転及び反転せずに走行できることを確認する。また、GPS情報をもとにゴール判定ができることを確認する。
- 試験/解析内容
走行モードのプログラムを動作させ、横転及び反転せずに走行することを確認する。また、指定する目的地の3m以内に到達できるかを確認する。
- 結果
轍等の走行が困難な芝生の場所で、図6 - (V10) - 1及び図6 - (V10) - 2の様な低木や高木がある場所でも走行できた。

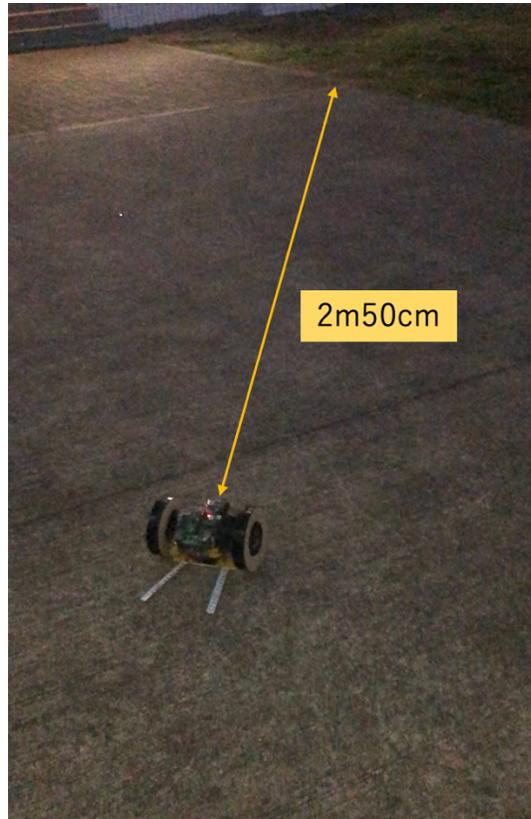
図6 - (V10) - 3 目的地から2m50cm離れた場所で停止した様子

また、下動画の通り、GPS情報をもとに走行を行い、目的地とした点の2m50cm程離れた場所(図6 - (V10) - 3参照)で停止することができた。この時の制御の様子を(V12)の制御レポート記録試験において示す。

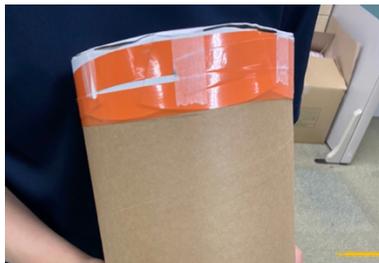
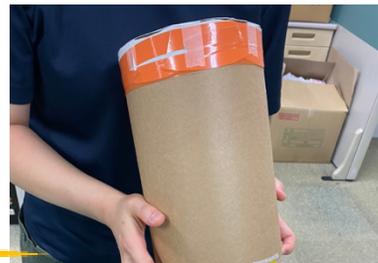
図6 - (V11)- 1 試験の様子

- 目的
キャリアからCanSat本体の自重により、落下できるかどうかを確認する。
- 試験/解析内容
キャリアを模擬した紙筒を用意し、CanSat及びパラシュートを入れ、自重で落下できるかを確認する。
- 結果
図6 - (V11)- 1の通り、自重で落下した。

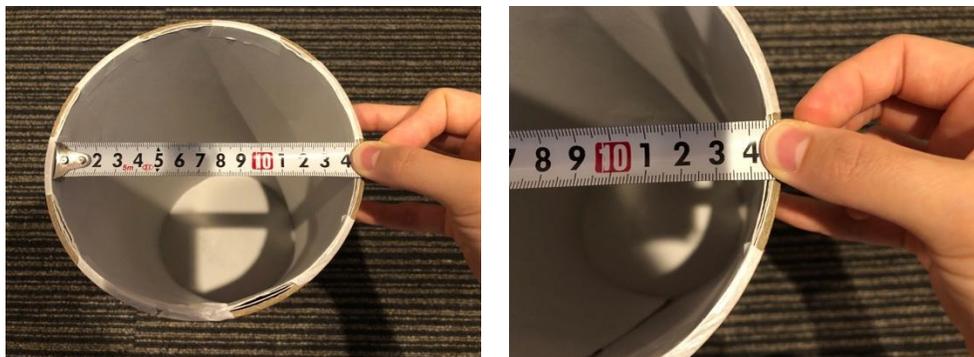
図6 - (V11)- 2

また、この際使用したキャリアは図6 - (V11)- 2の通り、レギュレーションの規格（内径：146mm，高さ：240mm）と一致している。

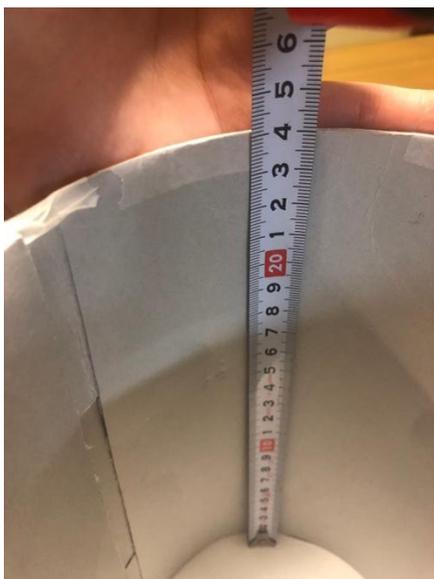
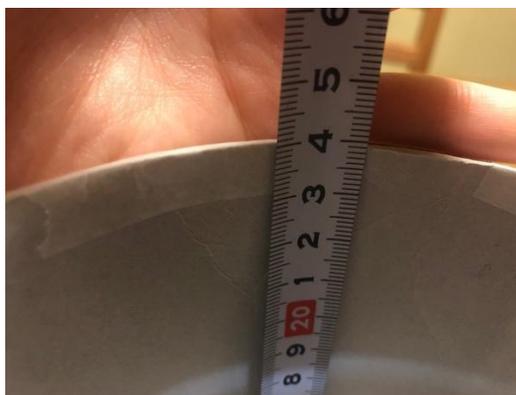
の測定の様子

- 結論
自重で落下することが確認できた。

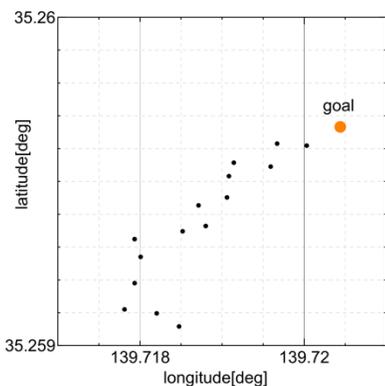
図6-(V12)-1 走行軌跡

実際に(V10)の走行試験の時に記録したデータを用いて、制御レポートを作成した。表6-(V12)-1はSDカードに記録したデータをExcelを用いることによってわかりやすくしたものである。また、これをもとに図6-(V12)-1及び図6-(V12)-2を作成した。

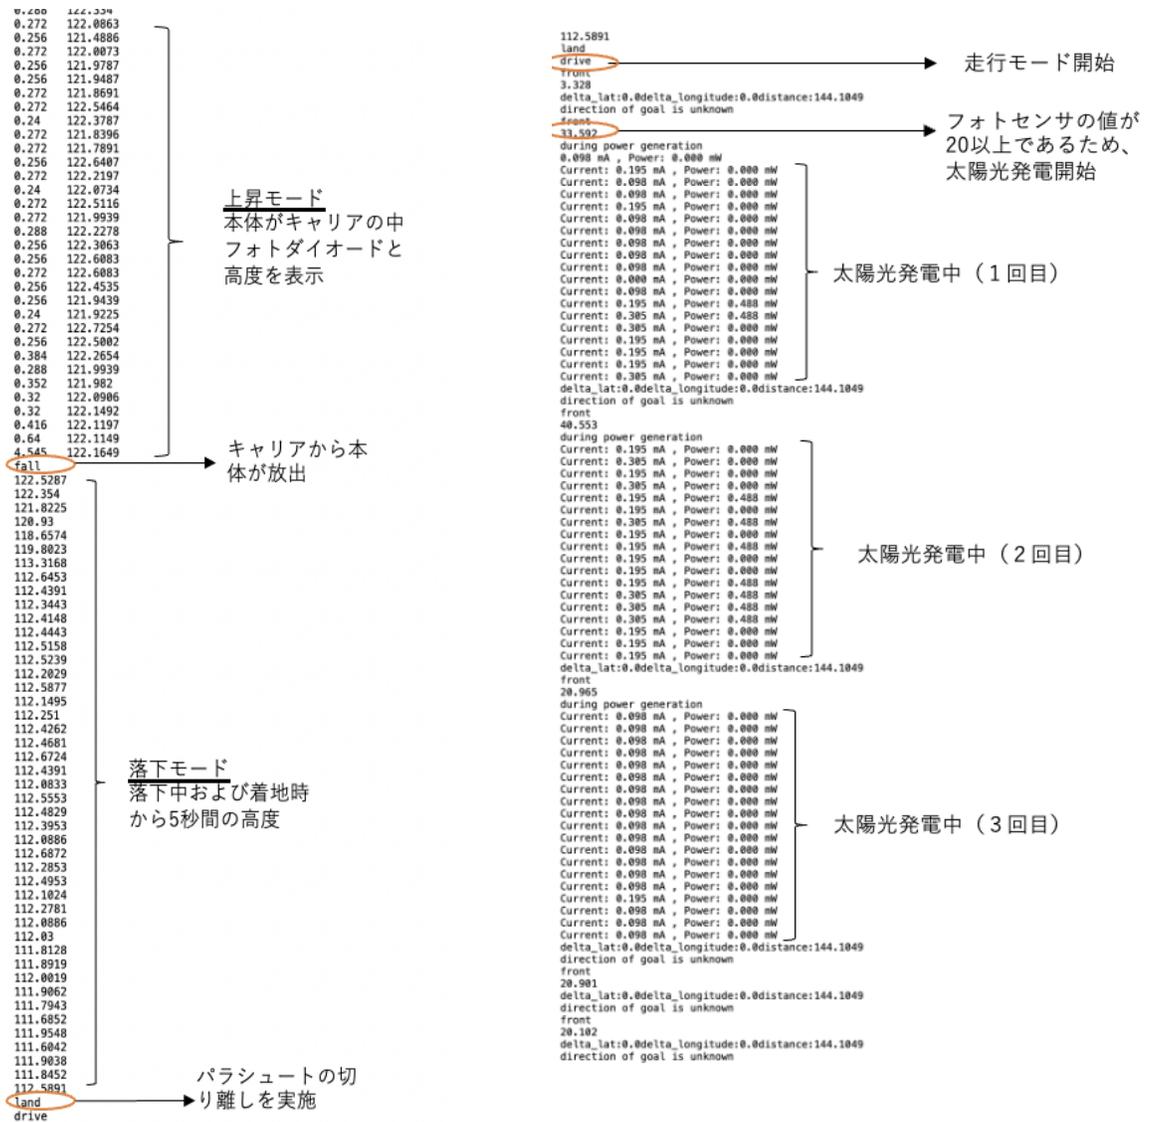
図6 - (V13)- 1 ログデータ (1回目)

- 目的
CanSatの動作を本番と同じ手順で行い、問題がないかを確認する。
- 試験/解析内容
キャリアからCanSatが放出→着地→パラシュートの切り離し→自律走行開始→ミッションの実施
以上の一連の流れを通してできるか確認する。また、ゴールまでの自律走行に関しては、実験場所がGPS受信できなかつたため、Endを自律走行開始までとする。
- 結果
図6 - (V14) - 1および動画より、キャリアからCanSatが放出→着地→パラシュートの切り離し→自律走行開始→ミッションの実施が確認できた。

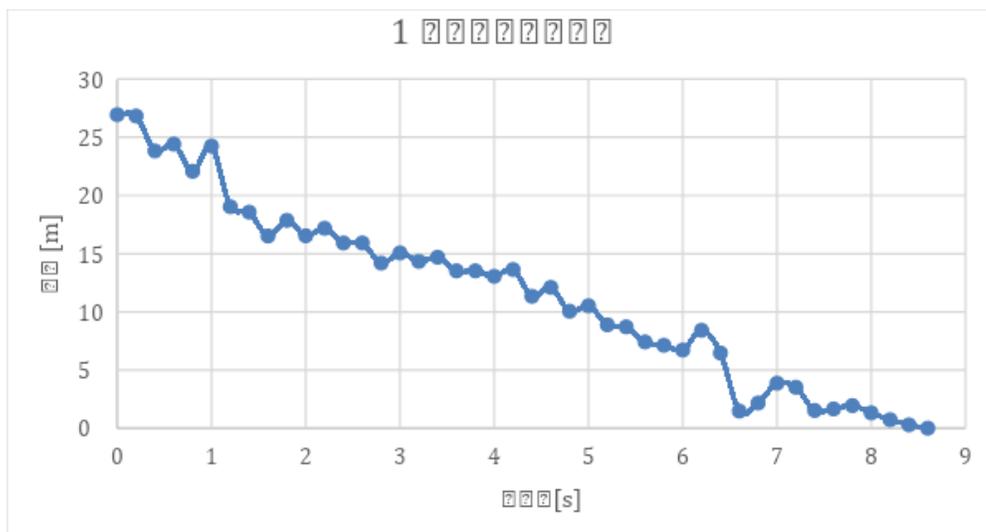
図9-(2)-1 1投下目 高度記録

気圧センサのデータより、1投下目は高度26mの地点から8.6秒落下したことがわかった。これより、落下平均速度は、3.02m/sであったことがわかる。

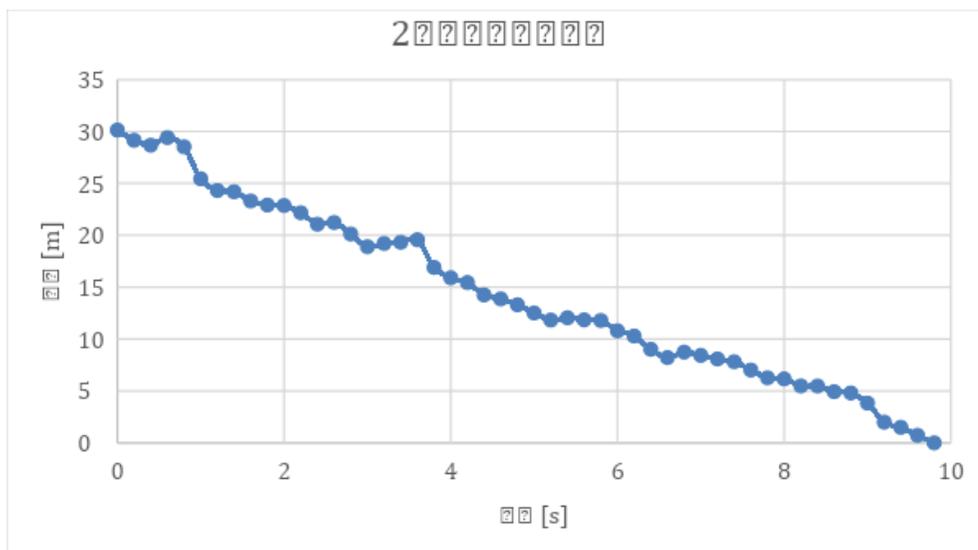
図9 - (2) - 3 2投下目 高度記録

気圧センサのデータより、2投下目は高度30mの地点から9.8秒落下したことがわかった。これより、落下平均速度は、3.06m/sであったことがわかる。

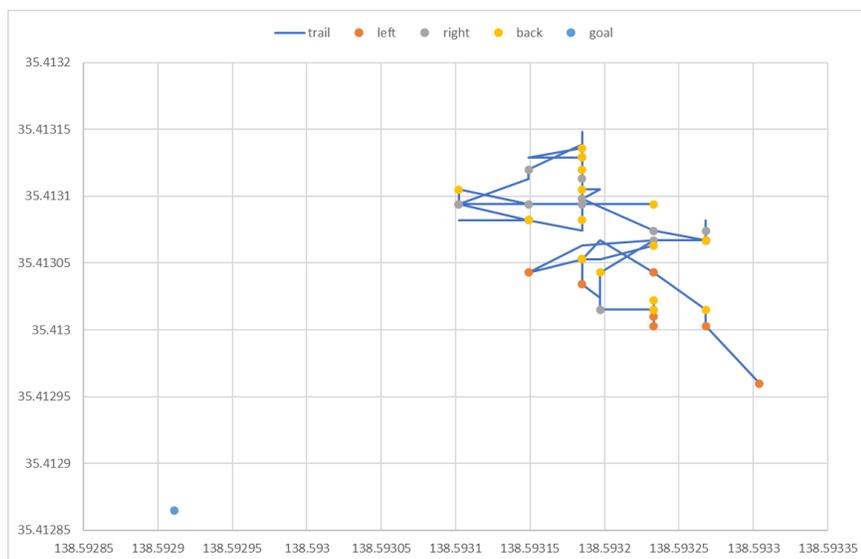
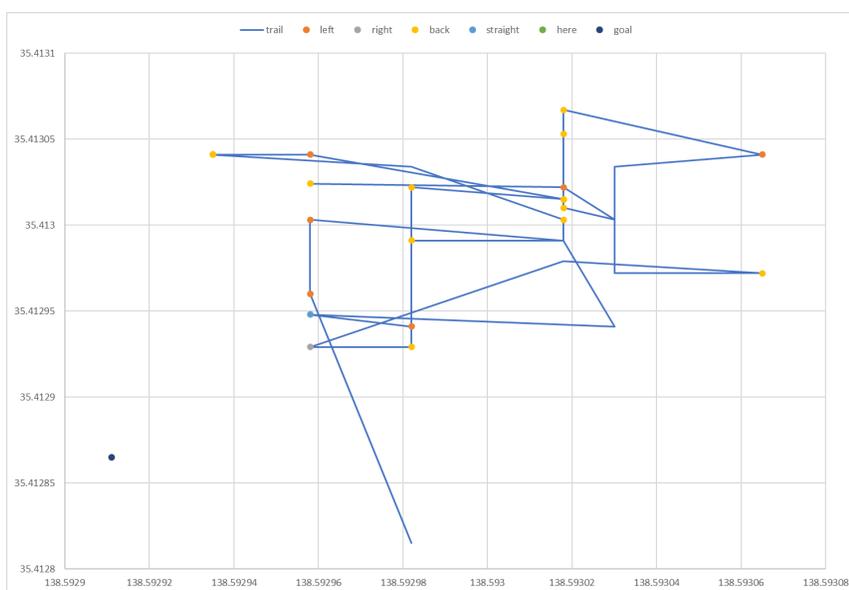
図9 - (2) - 6 2投下目 GPS記録データおよび誘導判定記録

1投下目および2投下目のGPSデータおよび誘導判定記録を図9 - (2) - 5及び図9 - (2) - 6に示す。GPSモジュールにより取得した位置情報を、記録した順番に線をつないだ軌跡をtrailとして示す。ま

た、現在位置から見た進行方向を前方としたときの目標地点の方向をleft、right、back、straight、目標地点から半径16.67m以内をhereとし、それらの判定を行った座標上に示す。goalは目標地点の座標である。誘導判定はGPSモジュールにより4秒間隔に取得した2点とあらかじめ入力した目標地点の座標を用いて行った。図9 - (2) - 6において、goalとhere判定の座標はマーカーが重なっている。

次に、目標（ゴール）地点までGPS誤差（3m以内）できなかった原因は、主に2点のことが原因であると考える。1点目は、足回りが弱かったことである。1投下目、2投下目のいずれについても、誘導判定について、開始直後は正しいが、その後は正しい判定と誤った判定が混在している。これは、2点間の十分な変位が得られれば正しい誘導判定が行えるが、草などの地形によりCanSatが停止した後、GPSの位置情報の誤差により誤った誘導判定を行ったためと考えられる。また、判定と移動方向が一致していない。これは、草などの地形障害によってCanSatが停止した際、誘導判定とは別に回避判定が行われるためと考えられる。ACTS会場は、予想していたよりも芝生が深く、頻繁にスタックを繰り返してしまったことが原因であると考えられる。そのため、モーターの馬力を上げる、走高を上げる及びタイヤの工夫が必要であると考えられる。2点目は、GPS情報の誤差を甘くみすぎたことである。本番において、GPSのゴール設定を3m以内ではなく、ゴール判定ができるかを確認したかったため、半径を16.67mとしていたのだが、1度のGPS誤差でゴール判定を行なってしまい、目標地点から23mの地点でゴール判定をしてしまった。これを防ぐためには、ゴール判定を実施するときには、3回のデータでどのデータもゴールに到達したと判断しない限りゴール判定をしないとす。また、画像認識を搭載するなどが必要であると考えられる。
