ARLISS2012 報告書

[所属] 首都大学東京 宇宙システム研究室

[チーム名] TMU Family

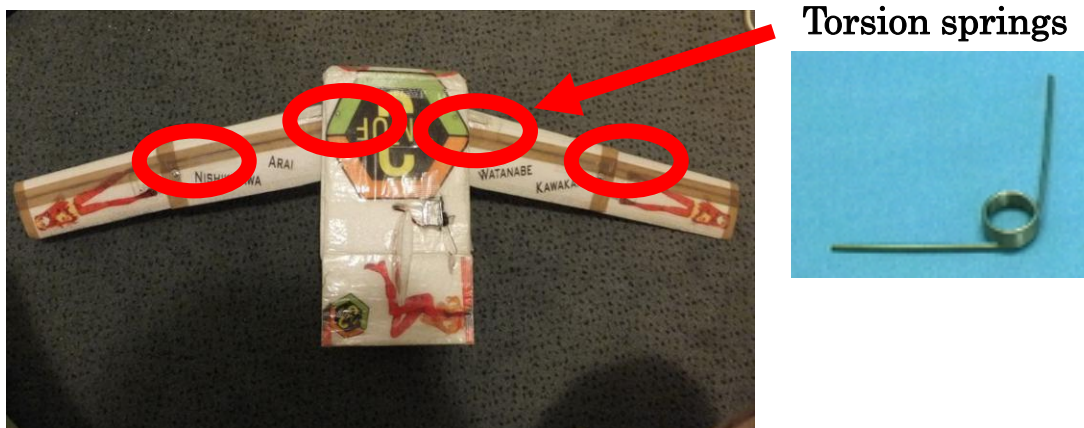
Figure 1 機体写真

重量[g]	309
高さ[mm]	240
直径[mm](翼格納時)	140

翼の展開は、トーシヨンばねを翼に埋め込むことでロケットからの放出時に行われる様にした。従来はコンベックス構造を用いた展開法が良く用いられてきたが、ARLISSにおいて、展開がうまくいかない例が多いために採用しなかった。

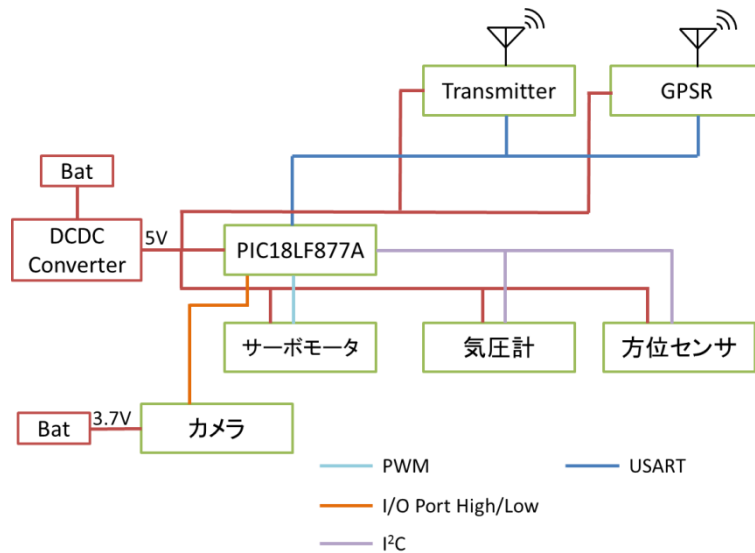
Figure 2 システムダイアグラム

システムダイアグラムを以下に示す.

マイコンは毎年 H8 シリーズを用いていたが、今年は CLTP3 が宇宙システム研究室で開催されることとなり PIC の使い方に慣れる必要があったため PIC16LF877A を使用した.

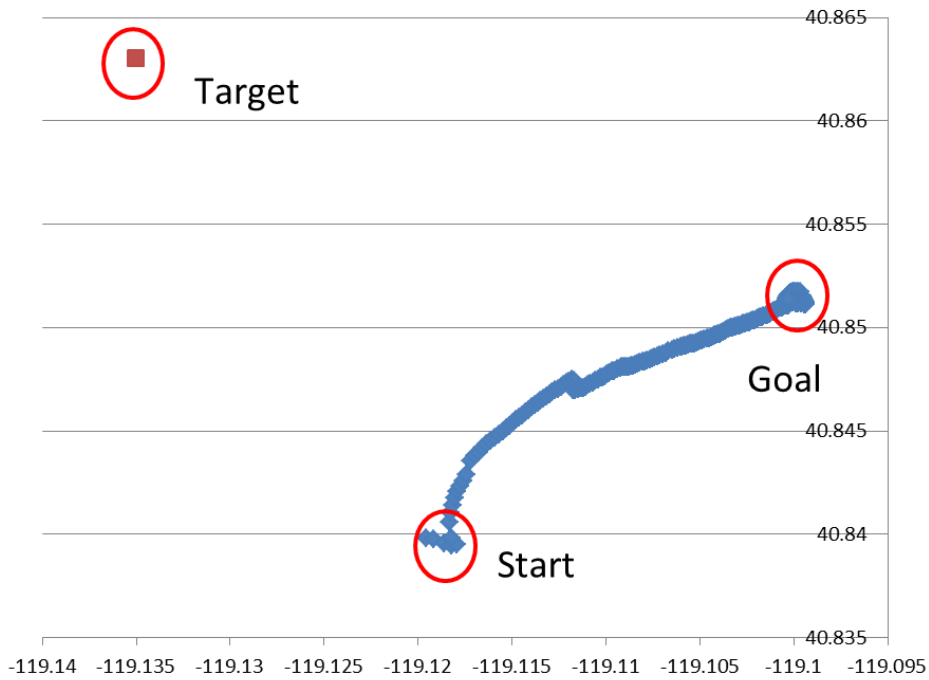
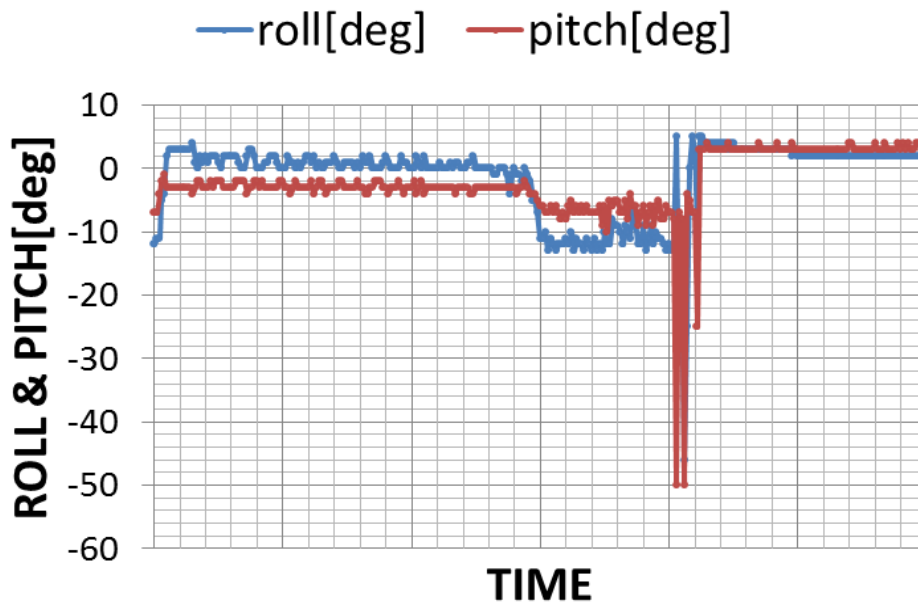
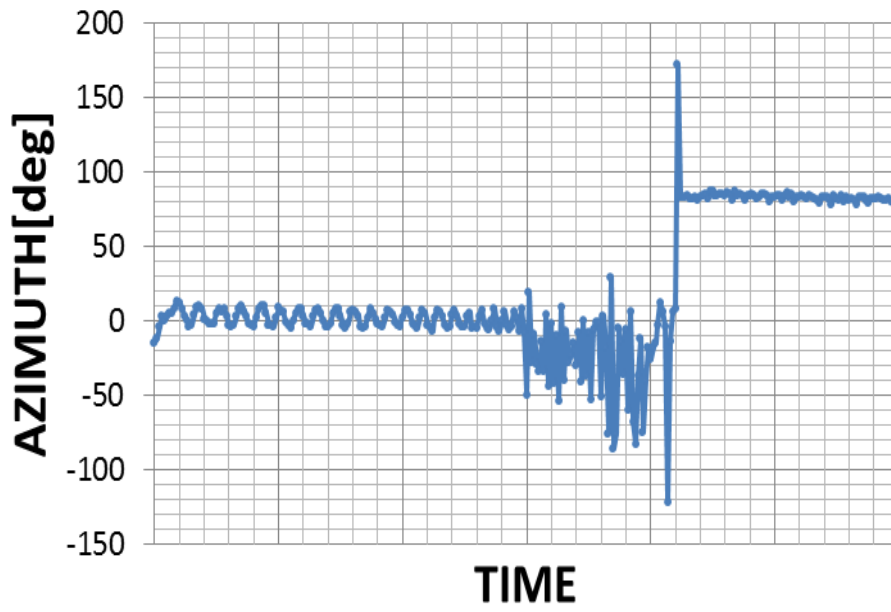
3.1 1ST フライト

TMUFamily は 2012 年度, 宇宙システム研究室初の試みとして固定翼型の CanSat を制作した. 打上げ結果は, 1st フライトは搭載した傾斜センサのデータから, 安定した飛行ができたと判断した. 2nd フライトは傾斜センサのデータと GPS のログから安定した飛行が行われなかったと判断した. この文章では, 機体の特徴を述べた後, 計測したデータを示す. さらに, プロジェクトの進め方や苦労した点を紹介する.

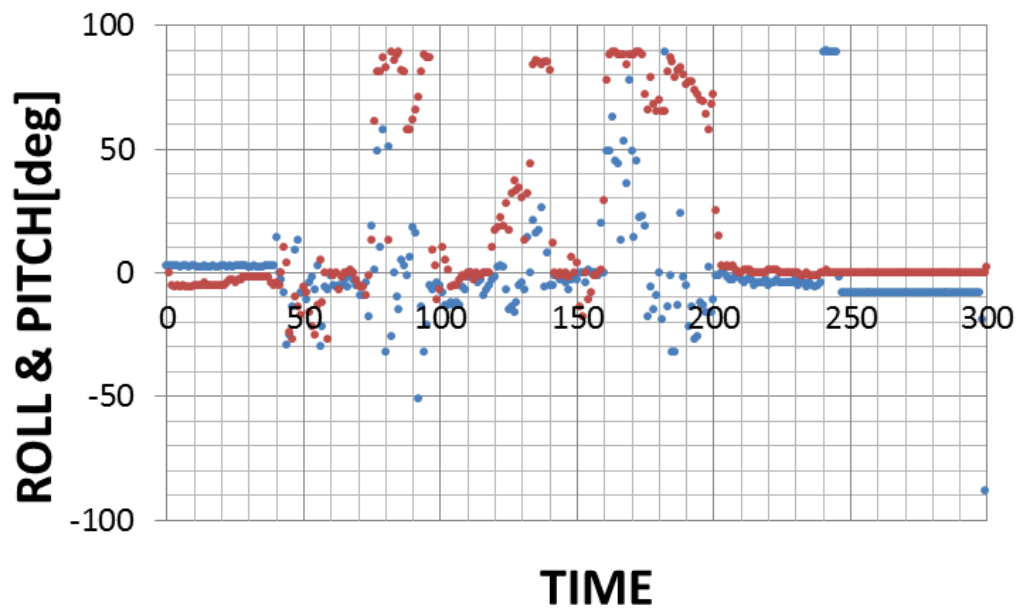
2nd フライトでは私達の CanSat はターゲットから 438m 離れた地点に着陸した。しかし、メモリに蓄えられていたデータを吸い出したところ GPS のデータが打上げ後から更新されていないことが分かった。よって制御はされていないと判断した。

GPS レシーバから出力される位置情報が更新されず、制御と安定した飛行どちらも行うことが出来なかった。しかし、1stフライトの失敗を踏まえ、機体を改修したけっか動画の撮影には成功することができた。GPS レシーバから出力される位置情報が更新されなかった理由は、放出後すぐにきりもみ飛行に陥ったからではないかと考えるが、依然としてわからないままである。
