# 大会報告書

所属(電気通信大学高玉研究室)  
Cake's

2016 年 10 月 12 日  
電気通信大学高玉研究室

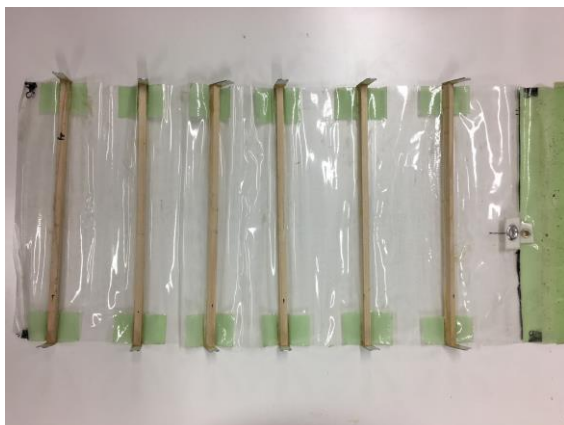
図 2.7.3: 履帯構造

図 2.7.3 (左) は履帯を内側から，図 2.7.4 (右) は履帯を横から見た図である。主に塩化ビニルでできている履帯で機体 (図 2.7.1) を包むことで，スタックしにくく走破性に優れた CanSat を実現した。履帯の内側には，①塩化ビニルのシートがたわまないように，②機体 (図 2.7.1) に取り付けられているタイヤが履帯内で空回りしないように，ロットを 6 本貼り付けている。また，ロットの両端には機体 (図 2.7.1) がはみ出てしまわないように横抑えを図 2.7.4 (右) のように取り付けている。さらに，パラシュート切り離し機構にパラシュートを留めるための穴が 2 つ空いている。これは，以下で説明する切り離しピンとパラ紐を通すために設けられたものである。

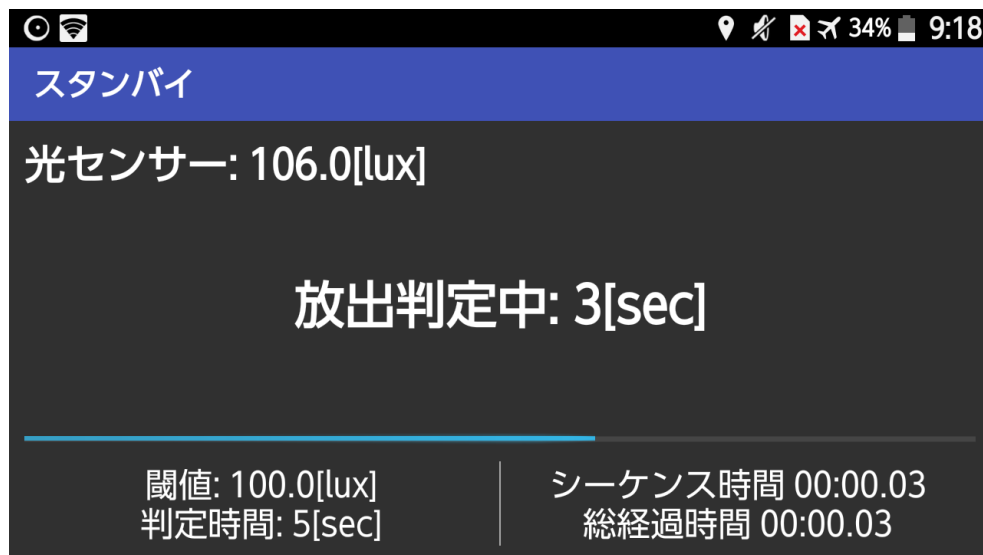
図 2.8.2: スタンバイシーケンスのスマホの画面

オールシーケンスが始まるとまずこのシーケンスになる。スタンバイシーケンスはキャリアに格納され、ロケットが発射し、CanSatが放出されるまでの間のシーケンスである。光センサーの値を監視し、その値が大きくなった時をキャリアからの放出と見なしランディングシーケンスに移行する。

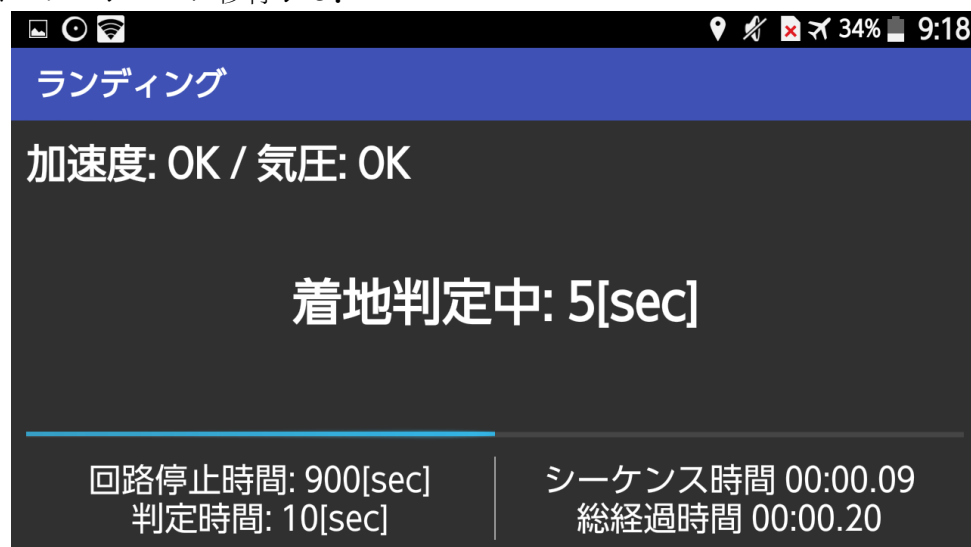
図 2.8.3: ランディングシーケンスのスマホの画面

キャリアからの放出判定後から地面に着陸するまでの間のシーケンスである。加速度センサー及び気圧センサーの値を監視し、その変位が十分に小さい時間が十分に続いたときに着地判定し、セパレーションシーケンスに移行する。

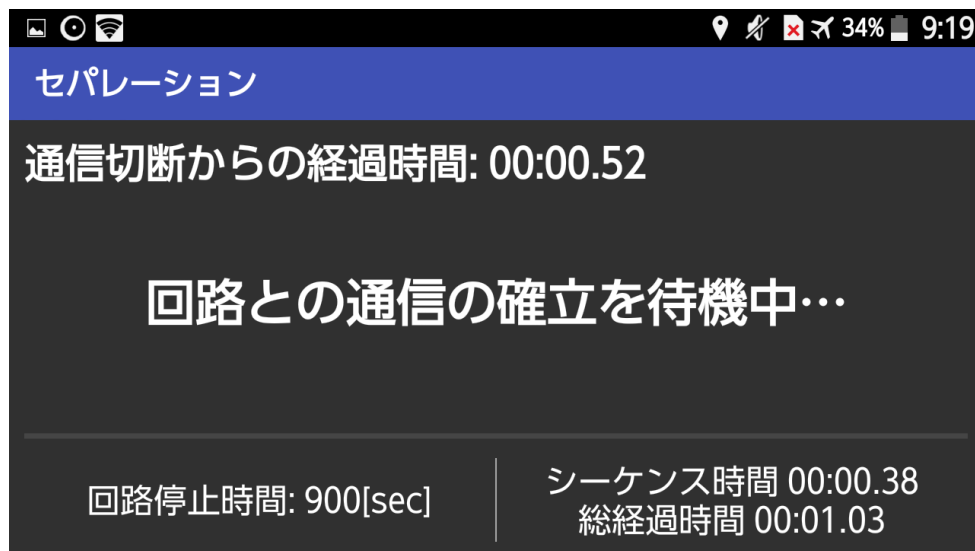
図 2.8.4: セパレーションシーケンスのスマホの画面

パラシュートを切り離すシーケンスである。着地後、回路との通信を確立し、サーボモーターを動かすことで機体に取り付けられたパラシュートのピンを外し、パラシュートを分離する。一定回数サーボモーターを動かすと、ナビゲーションシーケンスに移行する。

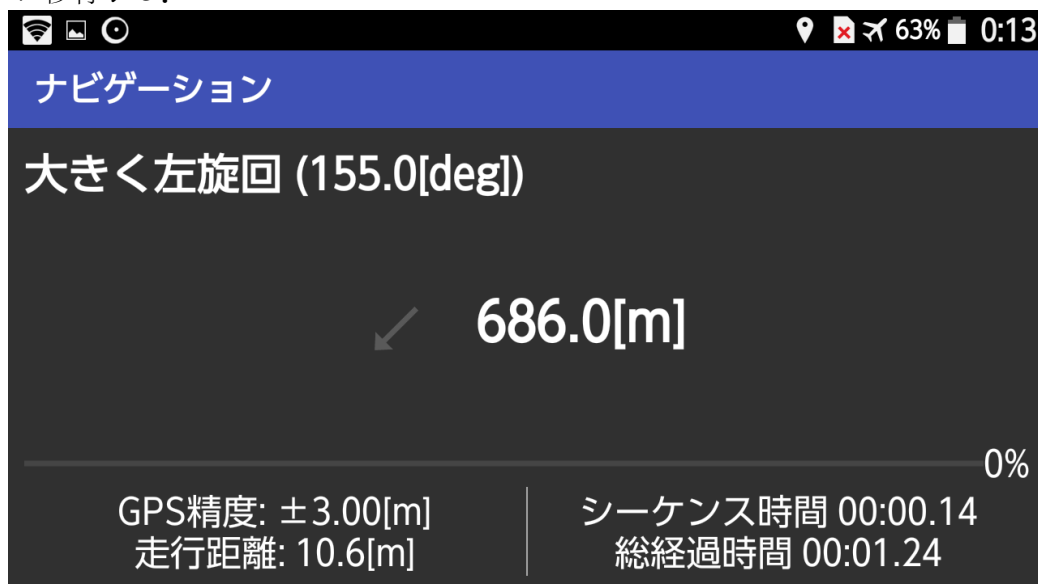
図 2.8.5: ナビゲーションシーケンスのスマホの画面

ゴール地点へのナビゲーションを行うシーケンスである。センサーとして用いるのは GPS のみである。GPS の座標を取得できていないかもしくはその精度が悪い時には高精度な座標を取得できるまで徐行を行う。ゴール地点の座標と現在地の座標を用いて Android 標準ライブラリにより、北を 0 度としたときの現在地からゴール地点へ方向(角度)と距離を求め、GPS から得られる現在向いている方向(角度)からその差分を計算する。差分が小さい場合は直進、大きい場合は右左折、極めて大きい(正反対)の場合は旋回する。直進の場合は両モーターの出力を最大にし、右左折は片方のモーターの出力を最大に、もう片方の出力を 0 にすることで行い、旋回の場合はその時間を増やす。なお、一定時間内での GPS による移動距離が小さい時はスタックもしくは横転とみなし、エスケープシーケンスに移行する。ゴール地点への距離が極めて小さい時、ゴール判定し、そのシーケンスに移行する。

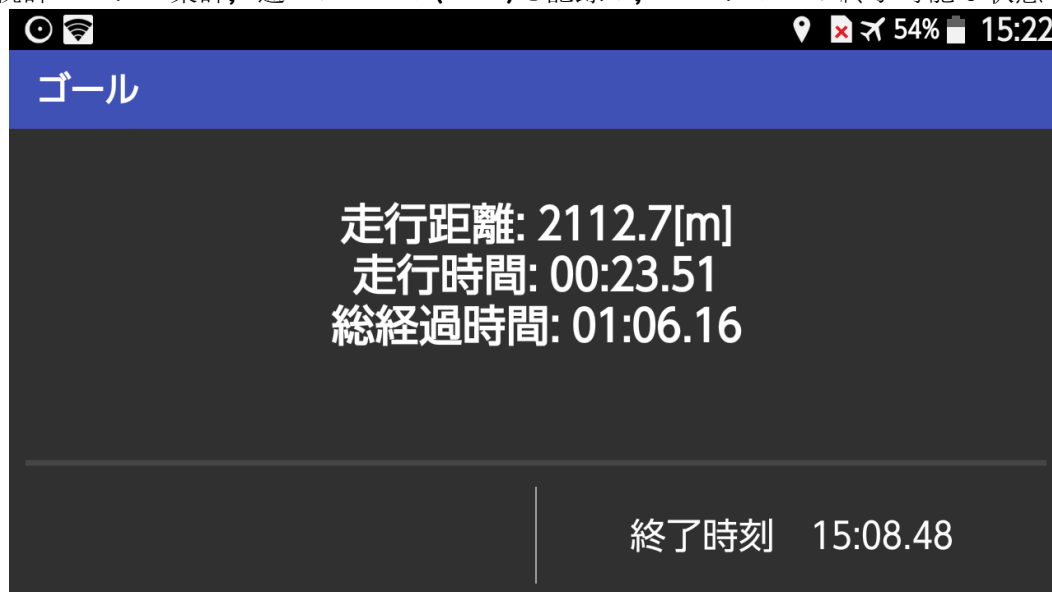
図 2.8.6: ゴール時のスマホの画面

ナビゲーションシーケンスにおいて、ゴールと現在地の距離が一定以内の時にこのシーケンスに移行する。このシーケンスに入ると CatSat は停止し、ゴール判定をする。また、各種ログの書き出しや統計データの集計、通ったルート(パス)を記録し、プログラムが終了可能な状態になる。

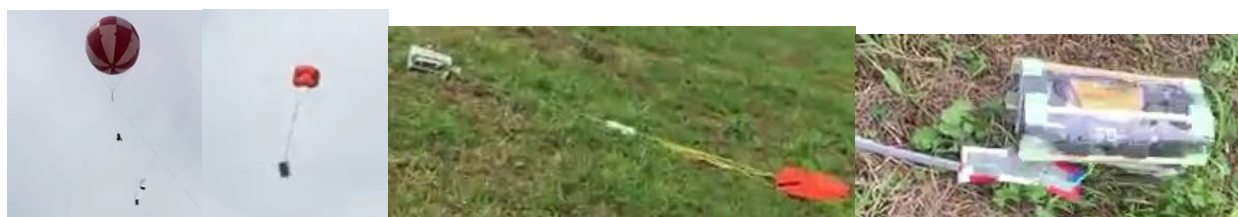
図 3.1.2.1: 競技の様子

(左から 放出, 展開, 着地, パラシュート切り離せずナビゲーション開始)

競技 1 回目は, パラシュートの開傘・着地には成功したがパラシュートの分離に失敗した. パラシュートを切り離すサーボモーターのピンを外す力が足りず, サーボモーターの動作角度が非常に小さく, 振動していた. その後の動作確認でサーボモーターが壊れていることを確認した. (この様子は次の動画を参照: <https://www.youtube.com/watch?v=je5VkiB93jc>)

パラシュートのピンを抜く力が足りず、サーボモーターに力が加わり続け(過負荷)、サーボモーターが壊れてしまったことにより、パラシュートの切り離しに失敗した。また、その際、回路超電流が流れ、マイコンの一部ピンの機能を壊した。パラシュートのピンを抜く力が足りなかった原因は、マイコンスリープ時にスマートフォンが送信した生存確認命令が TCP 通信の性質上残り続け、マイコンのスリープからの復帰時に全ての命令がマイコンに届き、それにパラシュートを切り離すためのサーボモーターを動かす命令も含まれていたのだが、マイコン側が溜まっていた命令を処理しきれず、サーボモーターを動かすタイミングが短くなってしまったものによる。この問題の対策として、スリープ処理中におけるスマートフォンからの命令送信の停止を行い、解決した。また、万一過電流が流れてもマイコンが壊れないように、保護回路を組み込んだ。

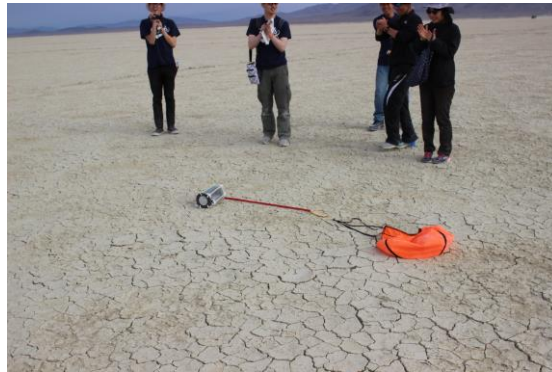
図 3.2.2.1: 着陸時

着地し、deep sleep が解除されるのを待機している。

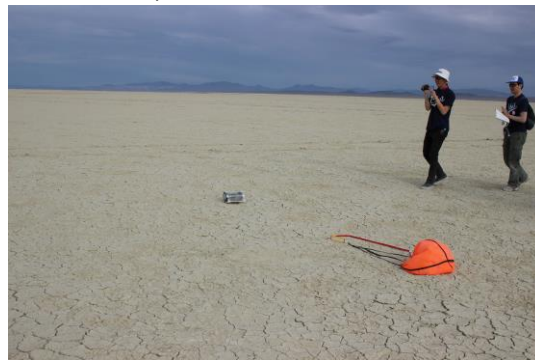
図 3.2.2.2: パラシュート切り離し時

deep sleep が解除されると、通信を復帰しパラシュートを切り離すことに成功した。

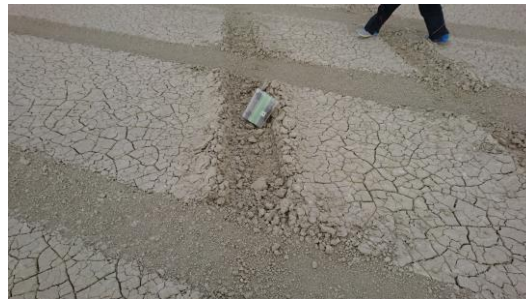
図 3.2.2.3: スタック時

轍にはまりスタックした。ランダム行動によってスタック判定から 10 分で抜け出すことが出来た。

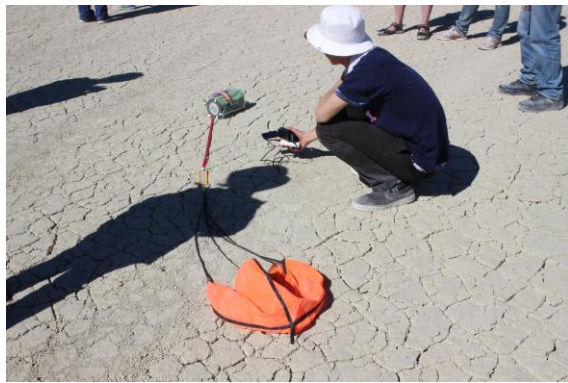
図 3.2.2.4: 着陸時

着地し、deep sleep が解除されるのを待機している。

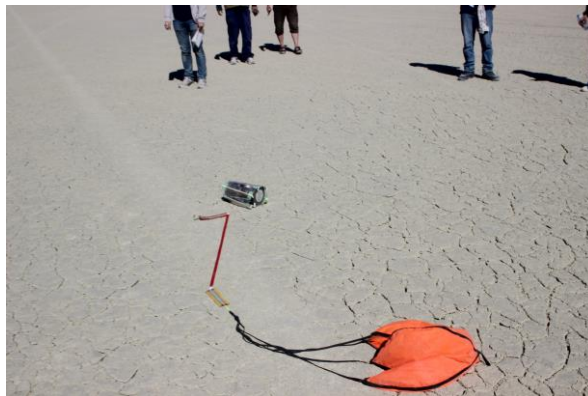
図 3.2.2.5: パラシュート切り離し時

deep sleep が解除されると、通信を復帰しパラシュートを切り離すことに成功した。走行を始めるがスタビサーボが展開されていなかった。しかし、徐々に正常な角度まで展開した。ゴール後に、スタビサーボは壊れていたことが確認された。

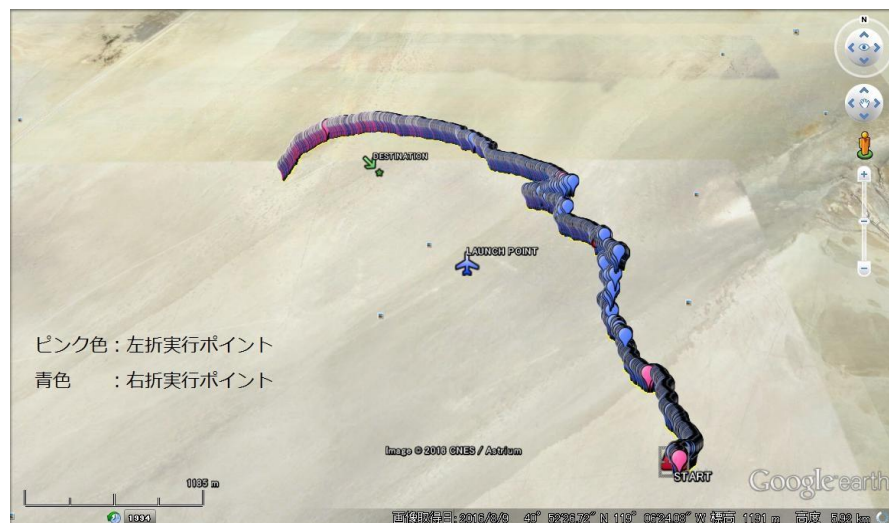
図 3.2.3.4: 1st flight 走行経路

- ゴール地点までの距離: 783m
- 走行距離: 14108m
- 走行時間: 3 時間 22 分
- 制御開始: 2016/09/13-17:02.13, 座標 (40.8852498,-119.1161018), ターゲットまでの距離 3959.6882m

- 左旋回性能が低い
  - ハードウェアの不良
    - 直進命令実行時，右寄りに進む履帯を使用していた
      - 2nd flight では履帯の張り方を改善
  - 左旋回命令の実行がされないことがある
    - 一部コマンドが捨てられていた
      - マイコンが通信により送られてきた命令信号を処理しきれない時にその命令を捨てることがある。左折コマンドは命令が右折コマンドに比べてコマンド数が多いため，左折コマンドが捨てられる可能性が高く，左旋回性能の低下につながった。
      - 2nd flight ではコマンドを簡素化し，処理が飽和されないよう対策を施した。
        - ログデータおよび走行経路より左折の展開性能が向上していることがわかる。このため，この対策の有効性が確認できた。
- 走行開始から 2 時間半経過したあたりから正常なナビゲーションができていない

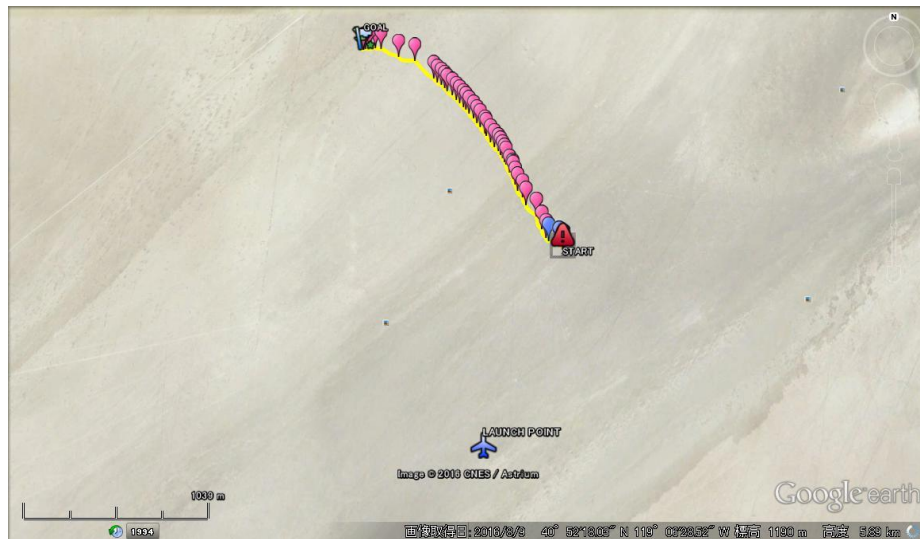
図 3.2.3.8: 2nd flight 走行経路

- ゴール地点までの距離: 4.80m
- 走行距離: 2112.7m
- 走行時間: 23 分 51 秒
- シーケンス開始からゴールまでの時間: 1 時間 6 分 16 秒
- 制御開始: 2016/09/15-14:45.20, 座標 40.8852498, -119.1161018, ターゲットまでの距離 1855.0623m
- 制御終了: 2016/09/15-15:08.48, 座標 40.88523865 -119.11610781, ターゲットまでの距離 1.337825m
