ARLISS 大会報告・技術詳細報告書

CanSat チーム名	東京工業大学 AMANOGAWA
CanSat チーム 代表者	奥山茂亮
UNISEC 団体名	東京工業大学 CanSat Project
UNISEC 団体 学生代表	天木祐希
責任教員	中条俊大
CanSat クラス	Open Class

「命綱として用いることのできるケーブル技術実証」

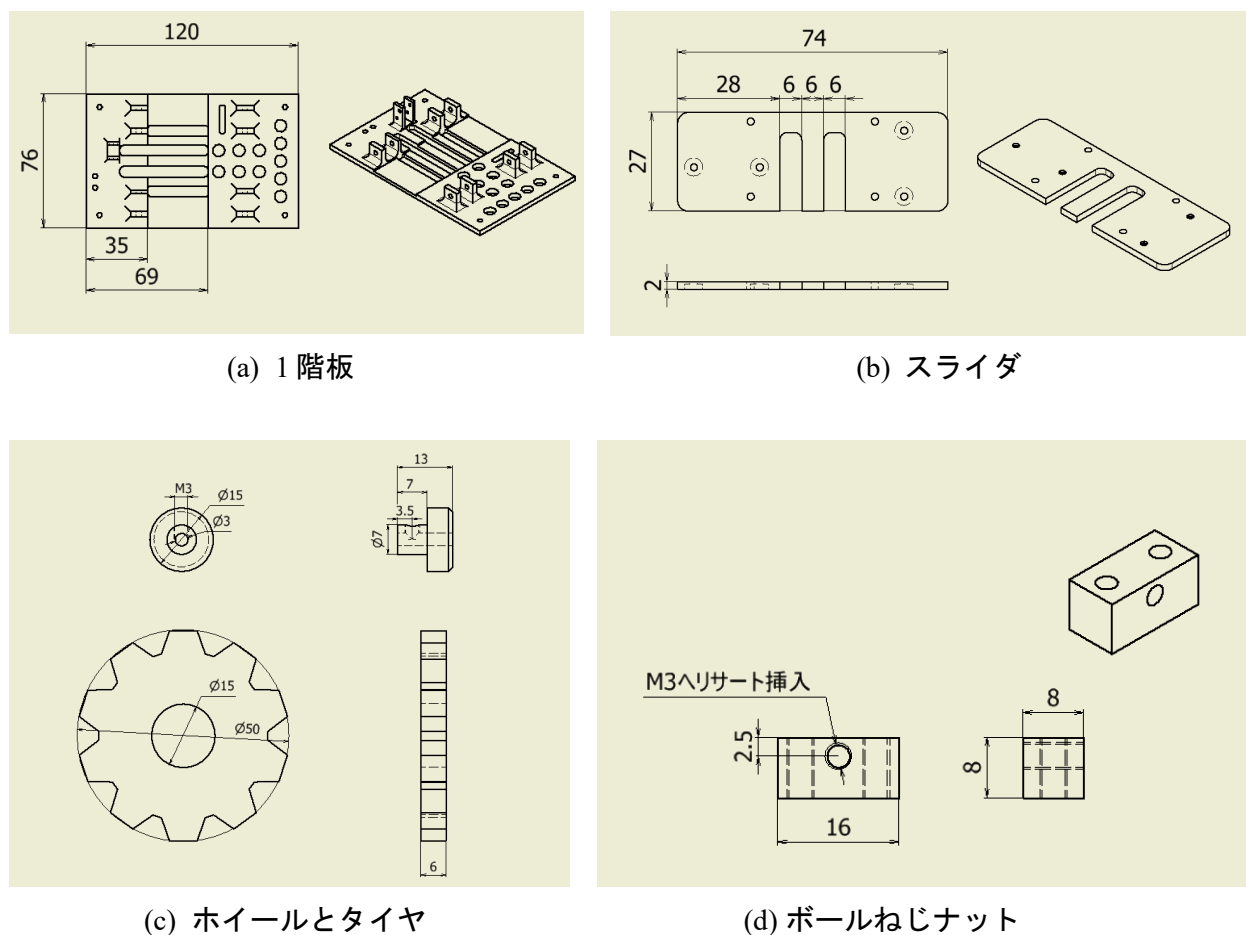
図24 1階主要部品図面

以下に主要な部品の主な寸法を記した図面を示す。1階部品の図面は図24, 2階部品の図面は図25に示す。図中の寸法の単位はmmである。

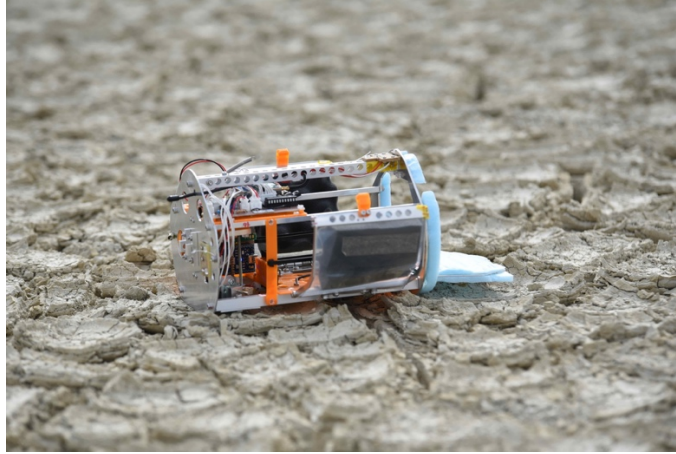
図 31 アンカー部外観

アンカー部の外観を以下の図 31 に示す。質量はおよそ 720g である。アンカーとして用いるドリル部の質量はおよそ 90g である。

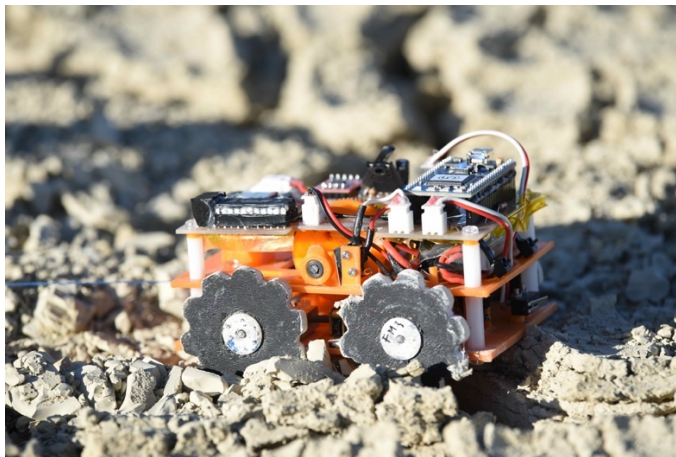
図 32 ローバー部外観

ローバー部の外観を以下の図 32 に示す。質量はおよそ 250g であり、全高 60mm、全長 120mm、全幅 100mm 程度である。

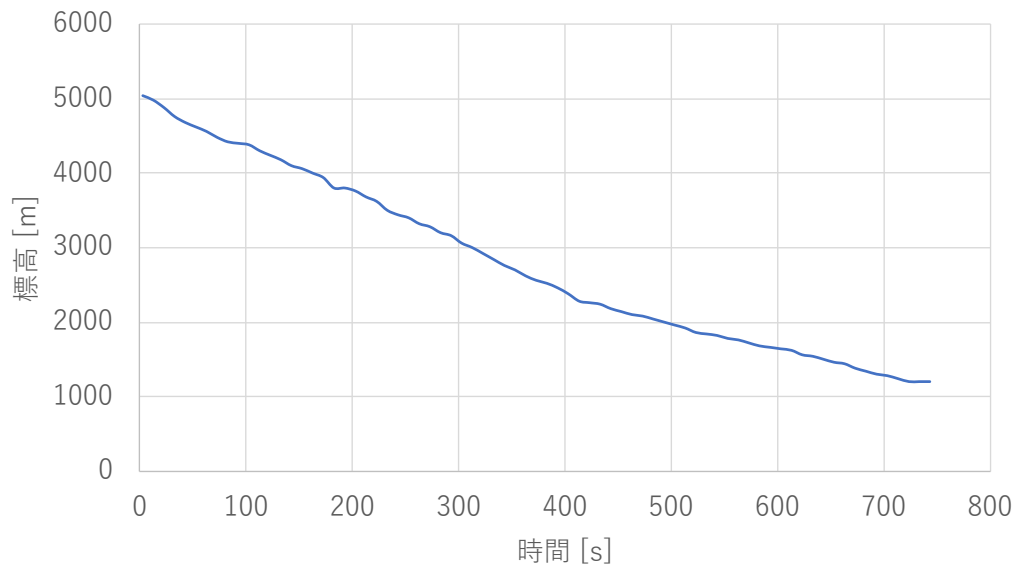
図 50 フライト 1 回目高度データ

着地地点は射点から 1.9km ほど離れた地点であった。次に、気圧センサの値から計算した高度のデータを以下の図 50 に示す。

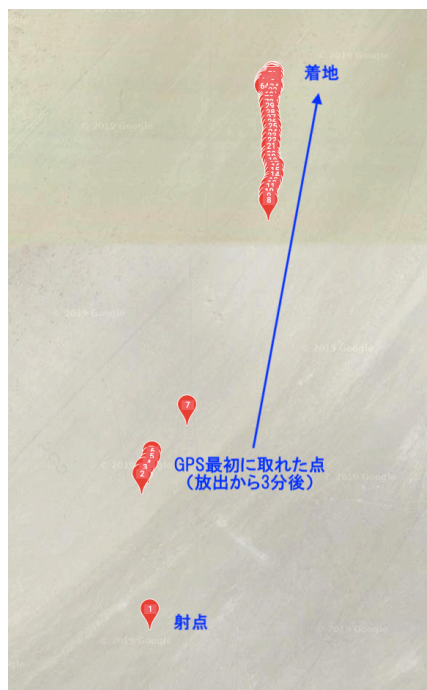
図 61 フライト 2 回目 GPS ログ

2 回目のフライトで取得した GPS データを以下の図 61 に示す.

射点から着地地点までの距離は 2.1km ほどであった. 2 回目のフライトで取得した気圧の値から計算した高度のデータを以下の図 62 に示す.

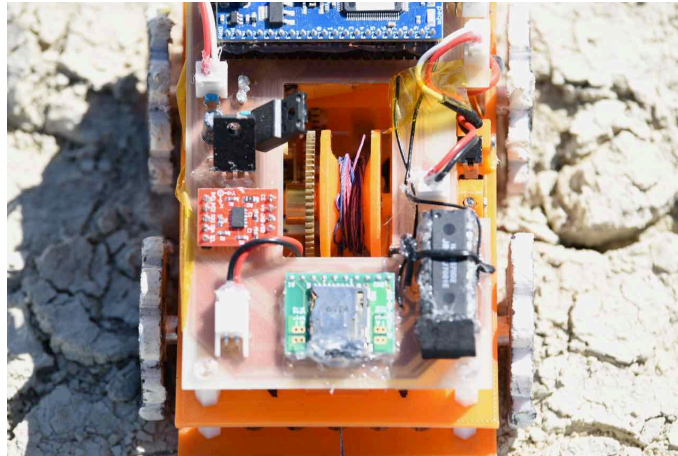
図 63 ケーブルの絡まり

ローバー走行時にケーブルがリール内で絡まっており走行できなかった。リール内のケーブルの絡まりを以下の図 63 に示す。

原因として、振動試験、衝撃試験、静荷重試験などの打ち上げ環境試験の後の機能確認でバス部の機能のみ確認しており、ローバーの走行を確認していなかったことが挙げられる。打ち上げ環境下でケーブルがどのような状況になるか確認しておくべきであった。一度人の手でケーブルを解き、再度巻き直したところ、ローバーは問題なく走行した。

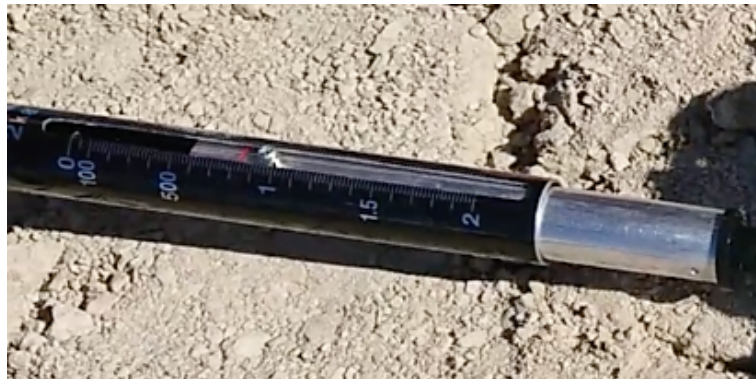
図 64 ドリル掘削前の固定力

1. アンカー一部を地面に置き、バネばかりで引っ張り、アンカー一部が滑り出す際の力（=固定力）を測定する。
2. ドリル部を動作させ、アンカー一部を地面に固定する。
3. バネばかりで引っ張り、固定力を測定する。

実験結果を順に示す。ドリルで掘削する前の固定力は以下の図 64 に示すように約 10N であった。

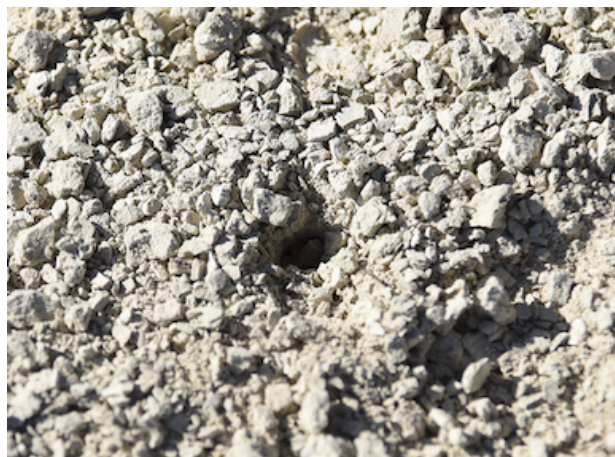
図 65 ドリル掘削によって生じた穴

次にドリルによる掘削を行った。実験後にドリル掘削によってできた穴を確認した。ドリルによって生じた穴を以下の図 65 に示す。

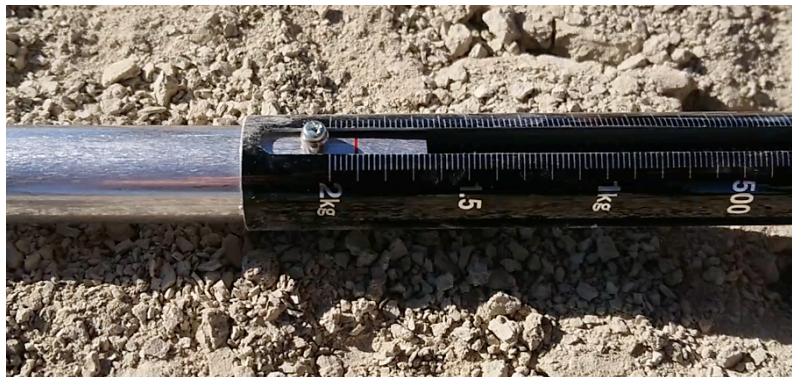
図 66 ドリル掘削後の固定力

ドリル掘削後に再度固定力の測定を行なった。以下の図 66 に示すようにバネばかりで約 20N の引っ張り力を与えたが、CanSat は滑ることなく固定されていた。

以上の結果から、ドリル掘削の前後で CanSat の地面への固定力は増大したと言える。

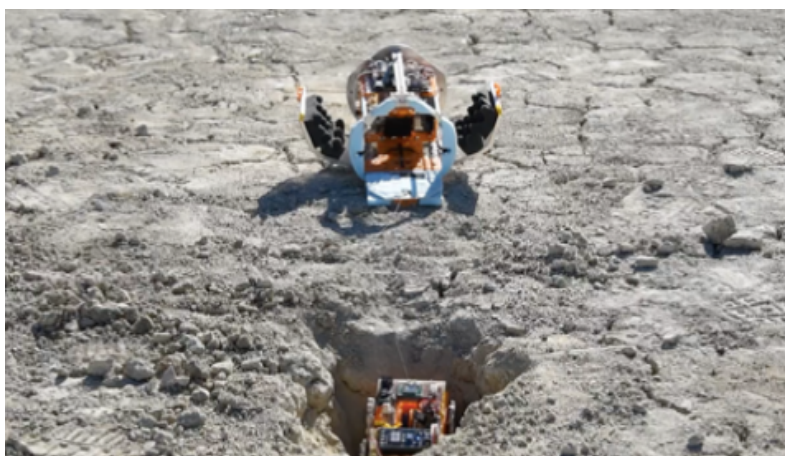
図 67 ローバーを縦穴内に設置した様子

まず、ブラックロック砂漠の 2 回目のフライトの着地点付近において、ローバーの全高 60mm の 2.5 倍である 150mm の縦穴を掘り、以下の図 67 のようにローバーを縦穴内に設置した。なお、アンカー部はドリルを用いて地面へと固定されている。

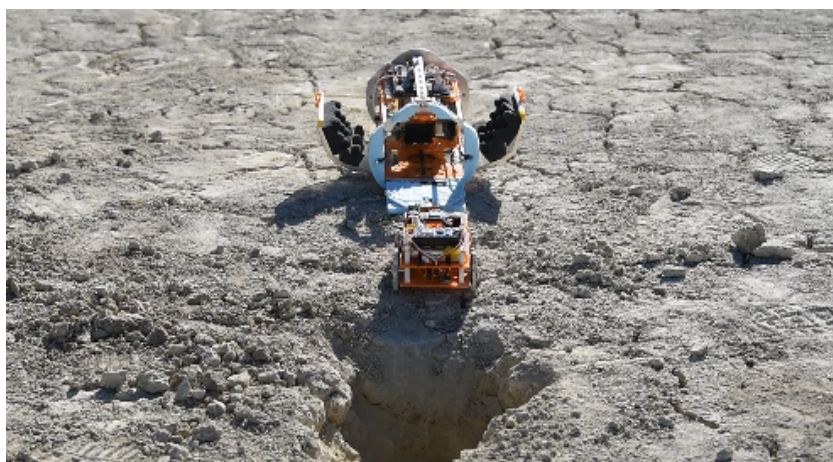
図 68 ローバーが縦穴から脱出した様子

次に、ローバーのリール部を回転させケーブルを巻き取ると、以下の図 68 のようにローバーは縦穴から脱出することができた。

以上の結果から、本システムの命綱としてのケーブルの有用性を確認することができた。

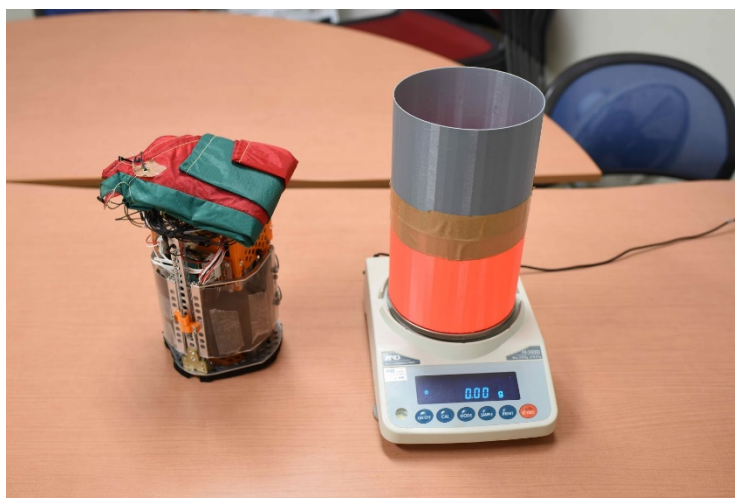
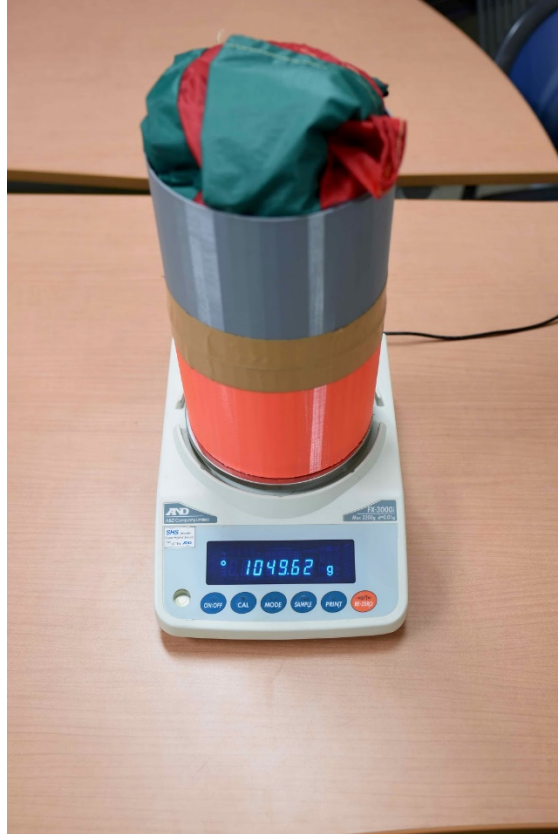
CanSat を載せない状態ではかりにケースのみを乗せ 0 点合わせを行い、その後 CanSat の重量を測定した。

試験結果を図 5-1、図 5-2 に示す。図より、CanSat の重量は 1049.6g であり、1050g を下回ることが確認できた。

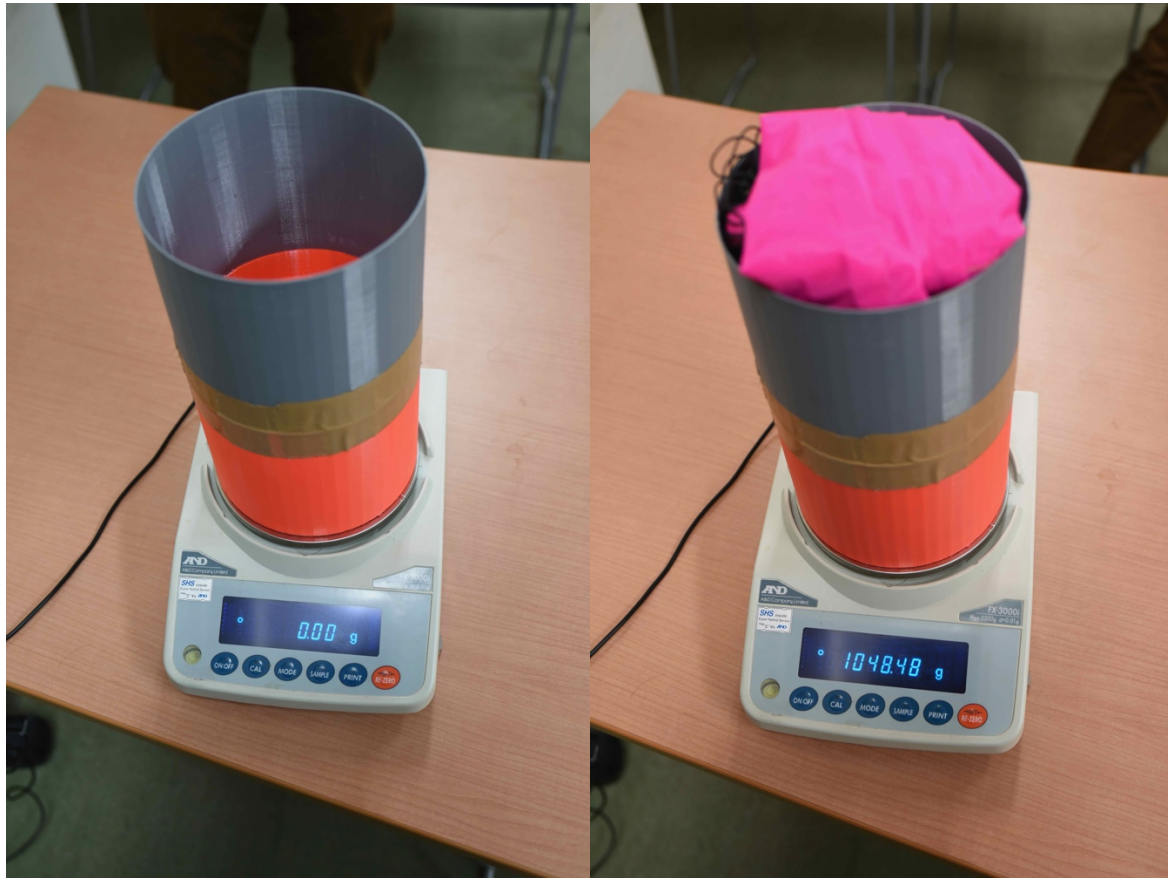
図 5-3 再質量試験結果

再試験の結果 CanSat の重量は 1048.48g となり、レギュレーションで規定されている重量 1050g を下回っていることが確認できた。

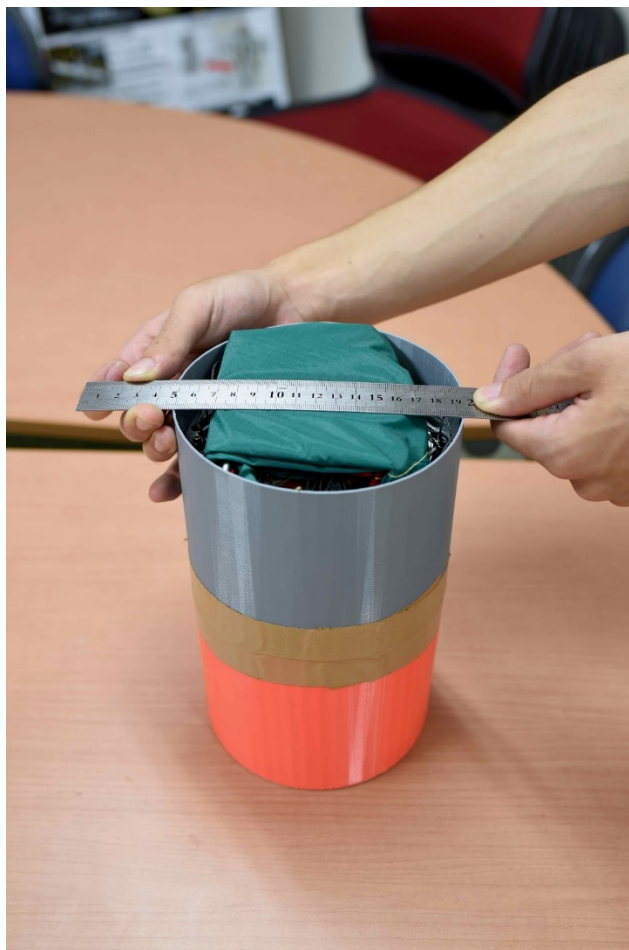
図 5-1 模擬キャリア収納状態

パラシュートを折りたたみ, CanSat 全体を模擬キャリアに収納した結果を図 5-1 に示す.
図 5-1 より, 直径が 146mm, 高さが 240mm の模擬キャリアに収まることが確認できた.

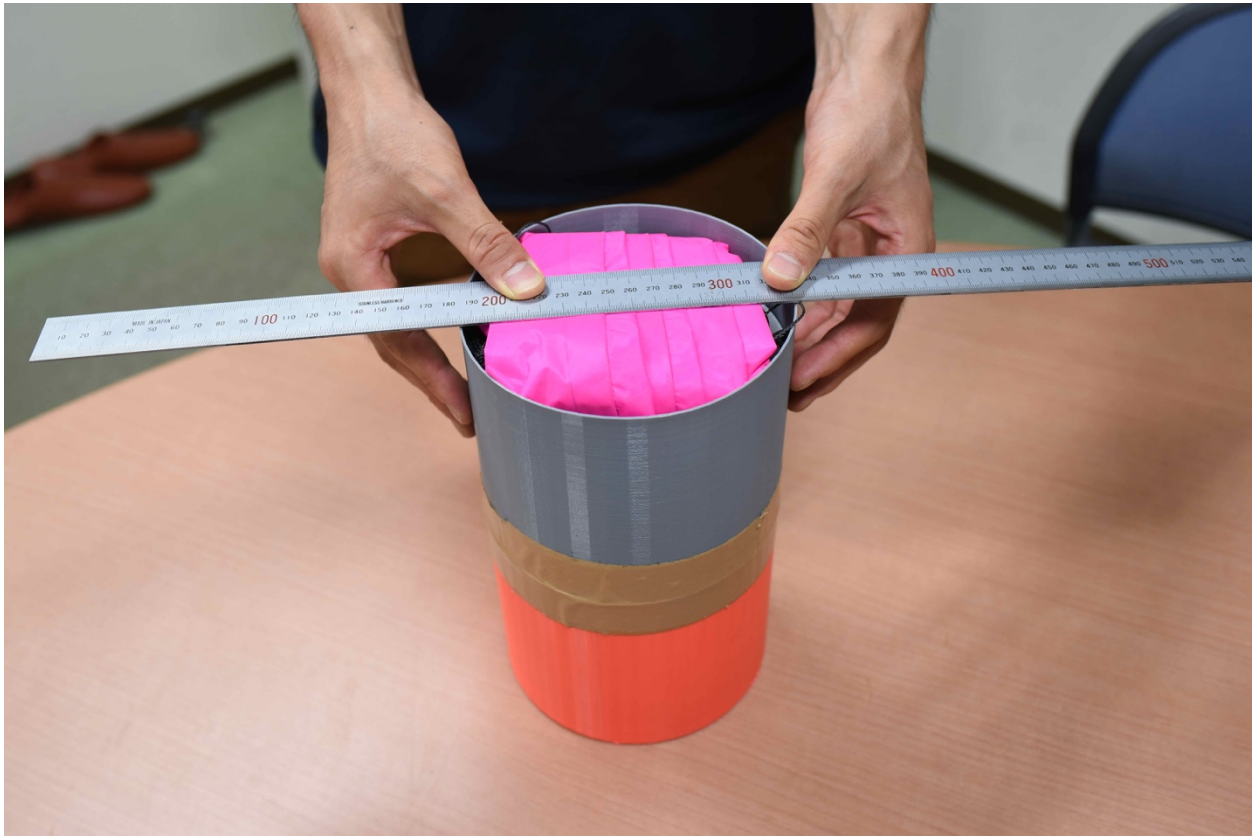
図 5-2 再キャリア収納試験結果

再試験の結果を以下の図 5-2 に示す. キャリアは前回の試験と同じものを用いた. 図 5-2 より, CanSat が直径 146mm, 高さ 240mm の模擬キャリアに収納されていることが確認できる.

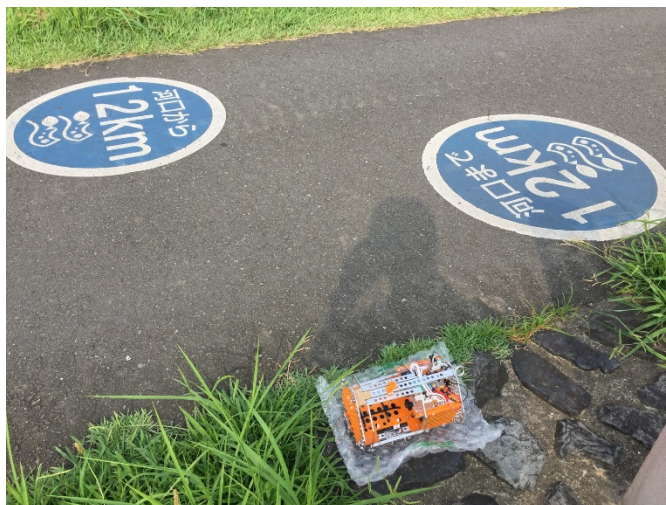
図 5.1 通信試験中の CanSat の様子

(1),(2)のルートは地上局と CanSat の間に障害物が多く通信が困難であったため、(3)のルートでの通信試験結果を報告する。GPS 値は CanSat に搭載された GPS モジュールで取得した値を用いた。通信成功の判定基準は、CanSat を図 5.1 に示すような着地姿勢の状態で送信されたデータを地上局が受信することとした。

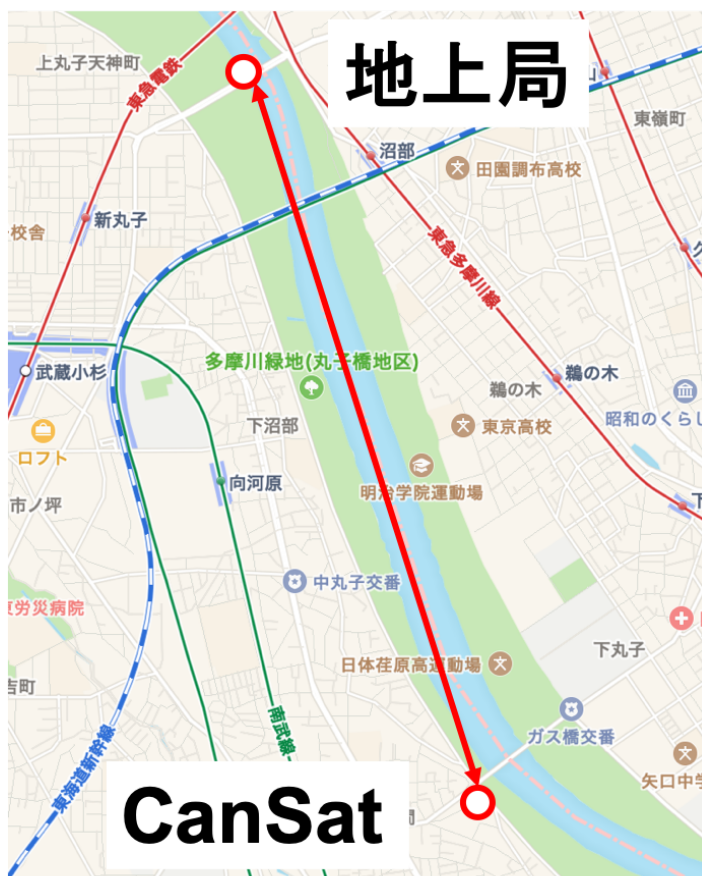
図 5.2 通信距離試験実施場所周辺の地図

試験結果は図 5.2 のようにガス橋付近で通信が途絶えた。丸子橋上の地上局から通信が途絶えたガス橋地点までの距離は 2.7km であった。地上局と通信が途切れた地点の間には東海道新幹線線路やガス橋などの障害物があった。実際に砂漠で打ち上げる際には遮断物がより少ないため通信距離が伸び、昨年までの同じ無線機を用いていた東工大 CanSat チームの BlackRock 砂漠での実績から、4km 程度の通信が可能になると期待できる。以上により、CanSat のロスト対策の有効性を確認することができた。

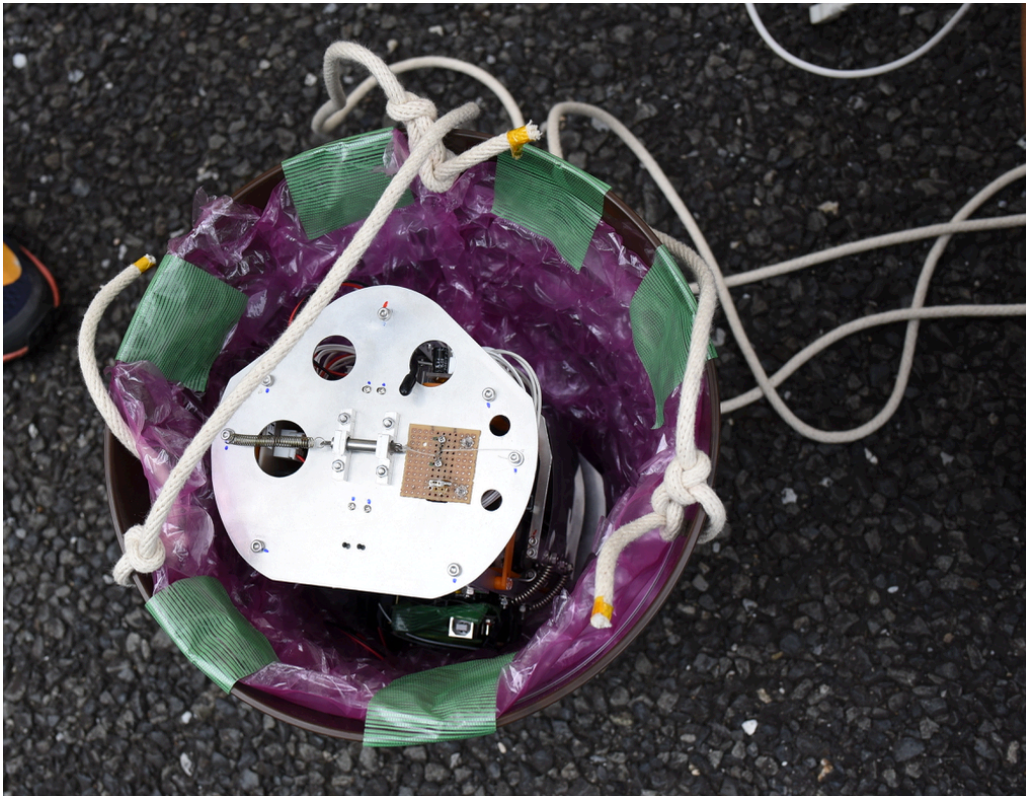
図 3.2-2 CanSat 収納ケース

再試験実施前に CanSat からアイボルトを取り除く設計変更を行い, CanSat 本体に静荷重試験用の太いロープを取り付けることができなくなったため, 以下の図 3.2-2 のように CanSat をロープをくくりつけたケースに収納し, ケースごと回転させ遠心力を付与した.

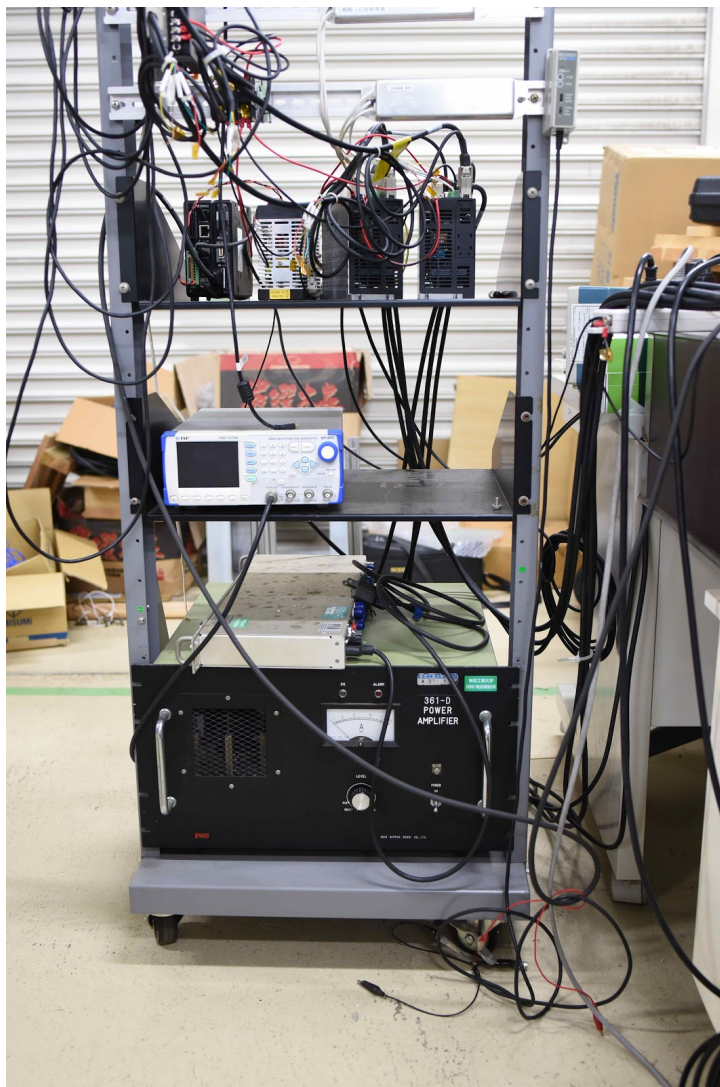
(b)加振機コントローラー
図 3.2-1 試験設備

本試験で使用する試験設備を図 3.2-1 に示す。

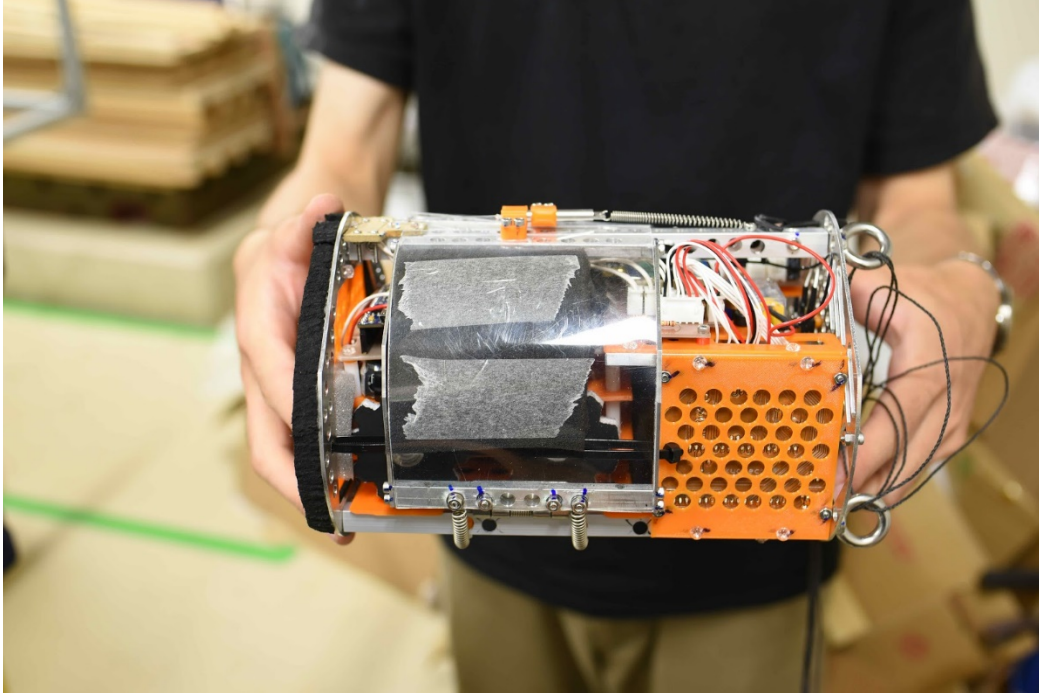
加振後の外観検査結果を図 5.2-1 に示す。

ねじにゆるみ、ずれは見られず、固有振動数にも変化が見られなかったことにより衛星に機械的な故障は起こっていないことが確認できる。

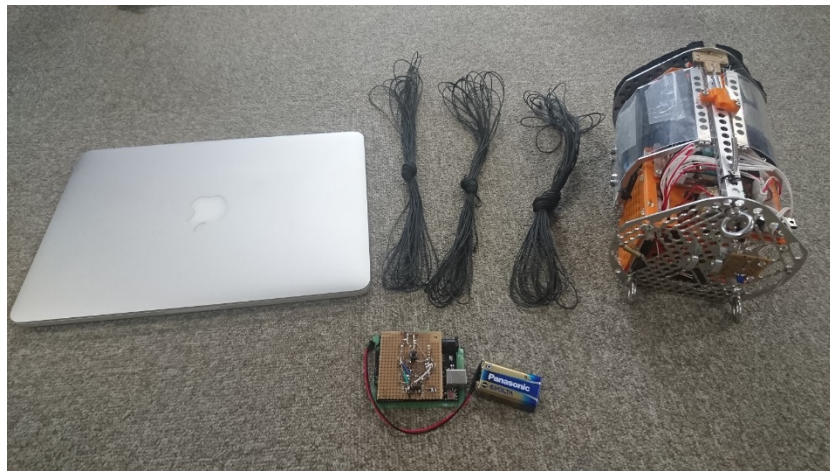
図 3.1 機体本体衝撃試験の試験設備

図 3.1 に機体本体衝撃試験の試験設備, 図 3.2 にパラシュート衝撃試験の試験設備を示す.

- (1) 加速度計にプログラムを書き込み, CanSat に搭載する.
- (2) ヘルメットを着用し, CanSat とパラシュートの紐, 加速度計が適切に取り付けられていることを確認する.
- (3) パラシュートの紐(長さ 3m)を手すりなどに固定し, 加速度計のプログラムを起動後, CanSat を投下する. 投下する時は周囲の安全を確認する.
- (4) 投下した CanSat を引き上げ, 加速度計を PC と接続し計測データを取得する.
- (5) パラシュートの紐の破損, 及び CanSat の破損, 機能の確認を行う.

図 5.1 に機体本体の衝撃試験結果を、図 5.2 にパラシュートの衝撃試験結果を示す。機体本体、及びパラシュート共に 40G 程度の加速度が負荷されていることが確認できる。衝撃荷重を負荷した後、機体本体、及びパラシュートに破損は見られず、GPS モジュール、気圧計、無線通信機の機能が失われていないことを確認した。試験結果より、本機体、及びパラシュートが衝撃荷重に対して十分に耐えることが可能であり、ARLISS レギュレーションを充足することが確認された。

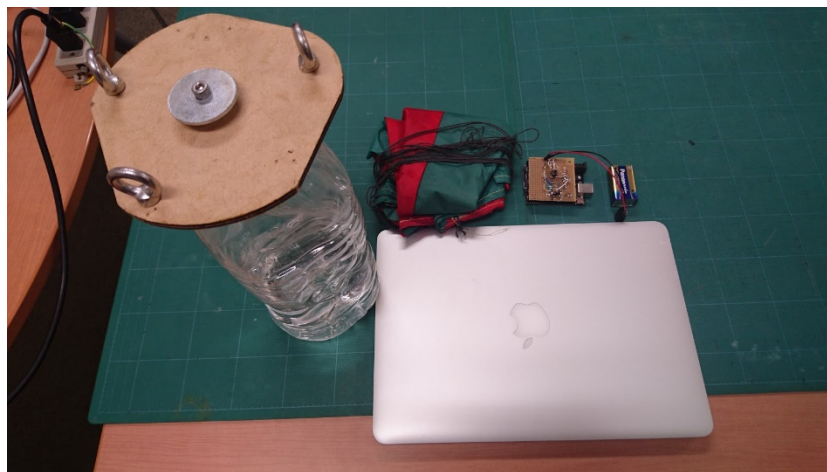
図 3.2 パラシュート衝撃試験の試験設備

- (1) 加速度計にプログラムを書き込み, CanSat に搭載する.
- (2) ヘルメットを着用し, 1kg のおもりとパラシュート, 加速度計が適切に取り付けられていることを確認する.
- (3) 加速度計のプログラムを起動後, パラシュートを取り付けた CanSat を投下する. 投下する時は周囲の安全を確認する.
- (4) パラシュート着地後, 加速度計を PC と接続し計測データを取得する.
- (5) パラシュートの破損, 機能の確認を行う.

パラシュート衝撃試験の様子を以下の動画に示す。動画から確認できるように、パラシュートとダミーマスを初速度をかけて落下させ、およそ 40G の加速度を付与しても、パラシュート本体の布の破れ、紐の破断等はなく開傘し、機能に問題がないことが示せた。

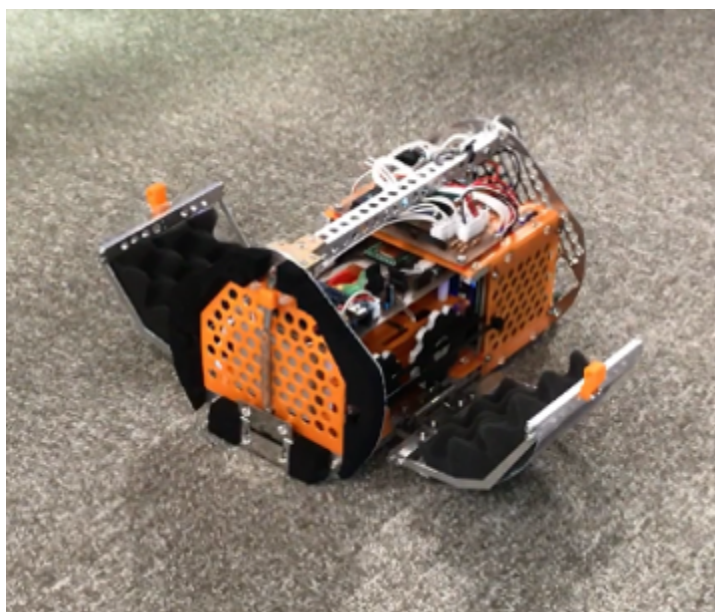
図 5.1-1 ケース前面蓋の開口前の様子

テグス溶断機構により、ケース前面蓋を開口できることを確認した。開口前の様子を図 5.1-1 に示し、開口後の様子を図 5.1-2 に示す。

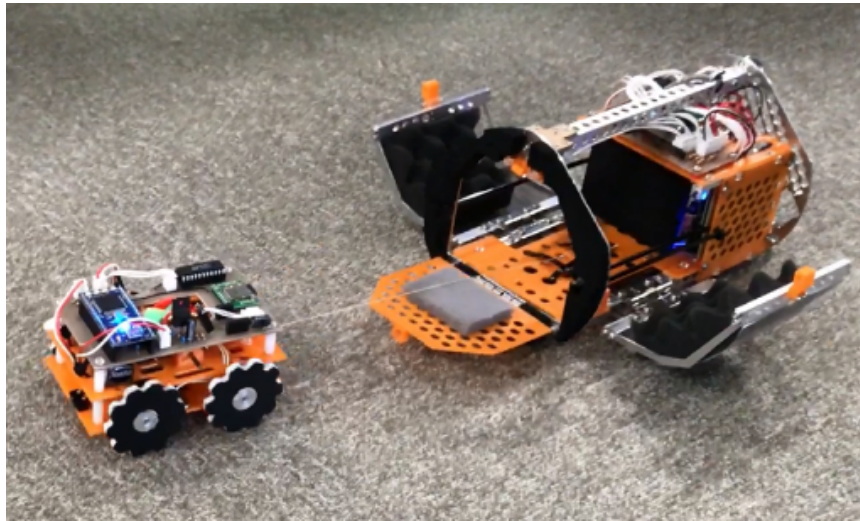
図 5.1-3 ケース部とローバー部分が分離した様子

また、ローバーが起動し、走行できることを確認した. ケース部とローバー部分が分離した様子を図 5.1-3 に示す.

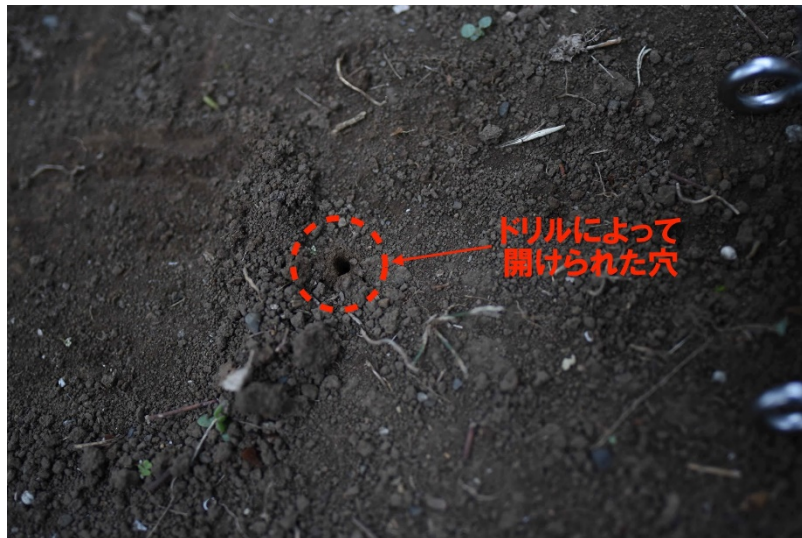
5.2.3: ドリルによって開けられた穴

ドリル引き抜き試験を行った後に地面に残ったドリル機構によって開けられた穴を以下の図 5.2.3 に示す。このことからドリル掘削の成立性が確認できる。

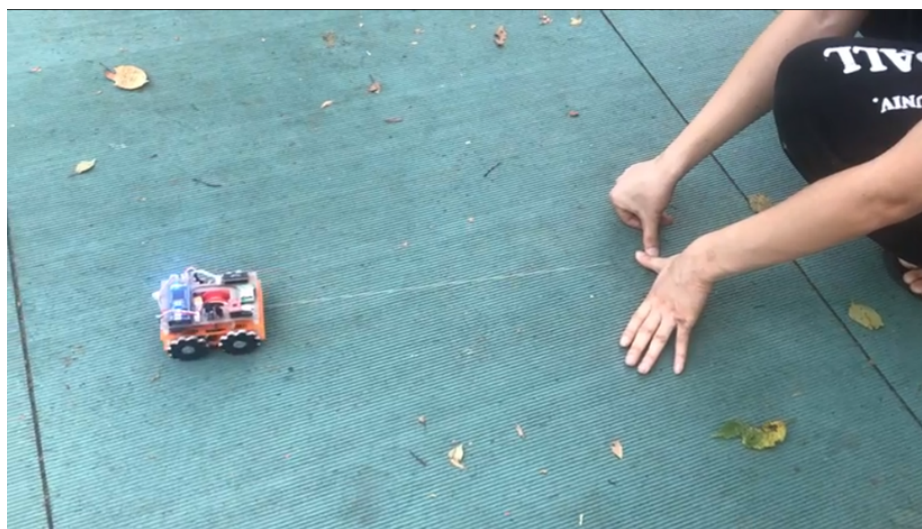
図 5.1-1 繰り出し試験前

まずは紐を繰り出しながら 3m 走行できることを確認した。試験前後の状況を図 5.1-1, 図 5.1-2 に示す。ローバーが走行状態に移行, 紐を繰り出しながら 3m 走行できることを確認した。

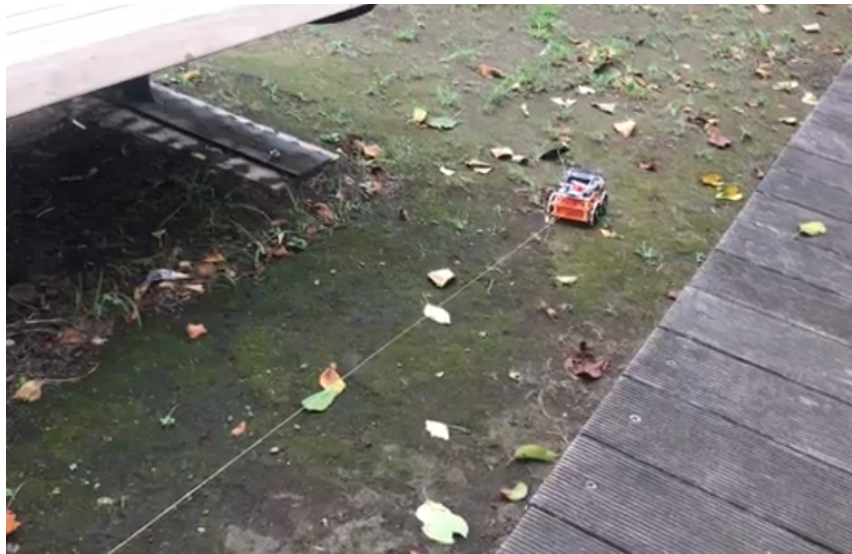
図 5.3-1 スタック状態

また、条件の悪い地面にてローバーを走行させスタックさせた。このときリールが回転を停止し、リールの回転が検知できなくなることからスタックを検知出来ることを確認した。

試験状況を図 5.3-1 に示す。タイヤを空転させた状態からスタックを検知し巻取り状態へと移行を開始することが確認できた。

スタック状態の検知と復帰の様子を以下の動画に示す。動画中 0:35 からローバーがスタック状態となり、ケーブルを繰り出すリールの回転が止まったことからスタックを検知し、ローバーの走行が停止。リールを巻き上げて戻るシークエンスへと移行する。

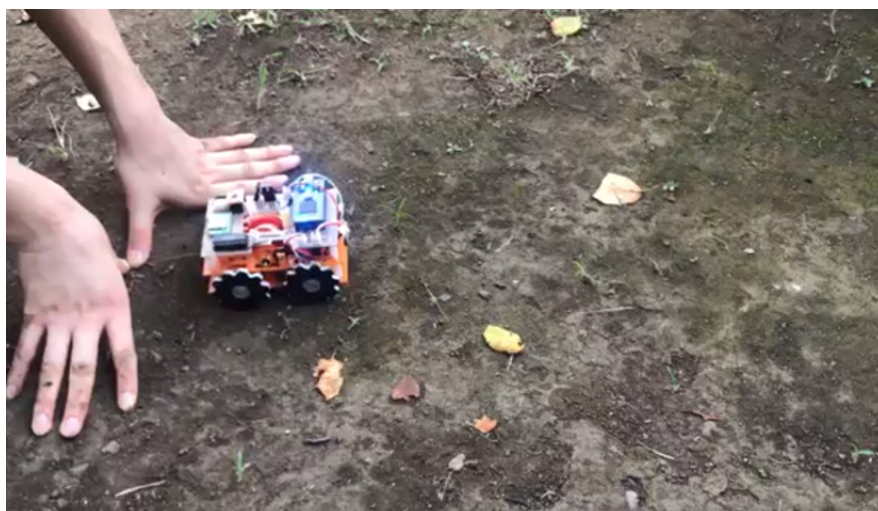
図 5-1 試験開始状態

初期位置から紐を延ばしながら走行し、その後巻取り状態へ移行し紐を巻取ることによってアンカーのもとへ戻ることが確認できた。

また回転を検知することから初期位置からの距離を計測し、アンカー部分との接近を検知し巻取りを停止することを確認した。試験開始時の状態を図 5-1、巻取り開始時の状態を図 5-2、巻取り終了の状態を図 5-3 に示す。

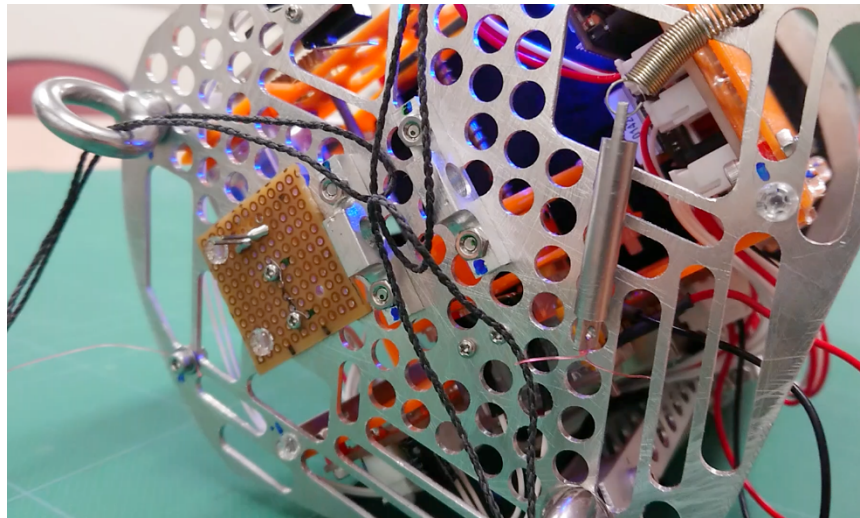
図 5.2-1 パラシュート分離機構溶断

気圧センサの値から着地を検知した後に, パラシュート分離機構の溶断を確認した. 溶断後のパラシュート分離機構を以下の図 5.2-1 に示す.
