# 実験報告書

## 【V1】 質量計測

## 【V2】 キャリア収納実験

## 【V3】長距離通信試験

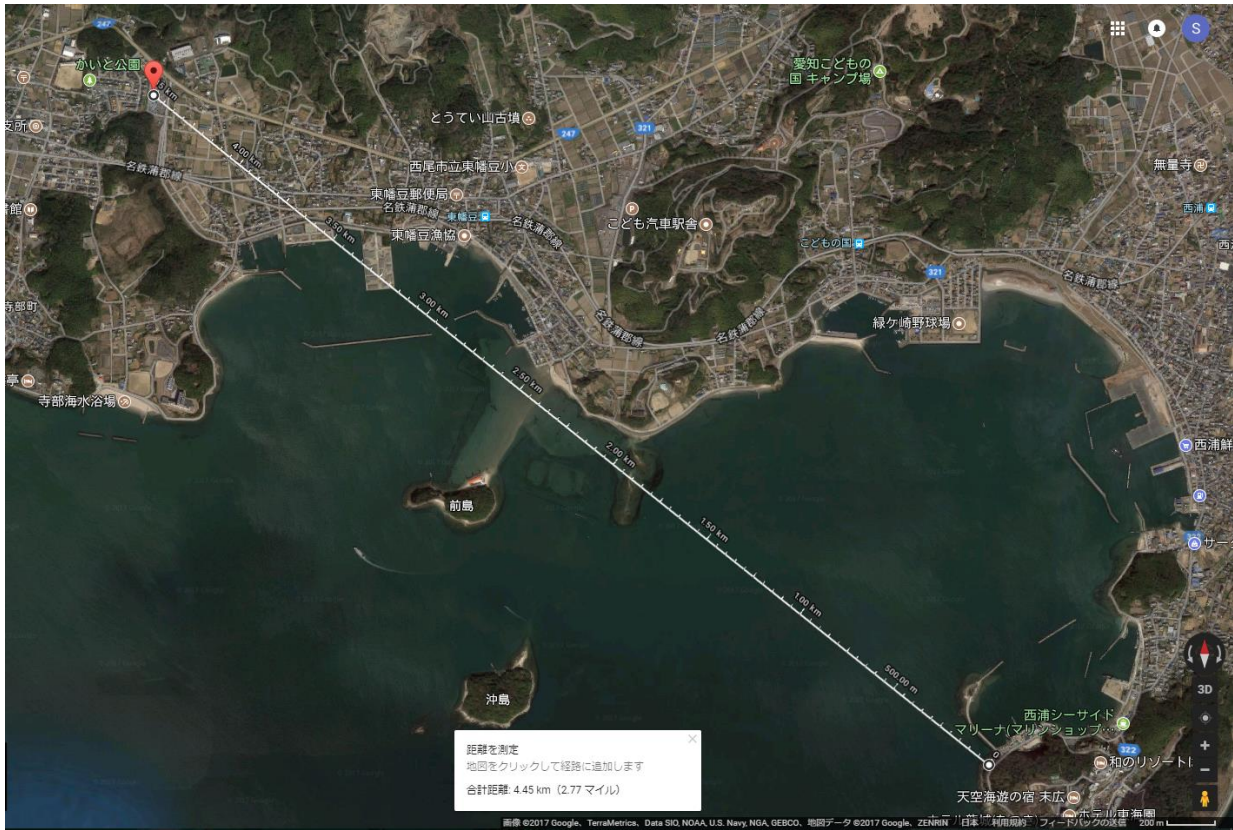
図 3-9 4km 間の GoogleMap での距離測定

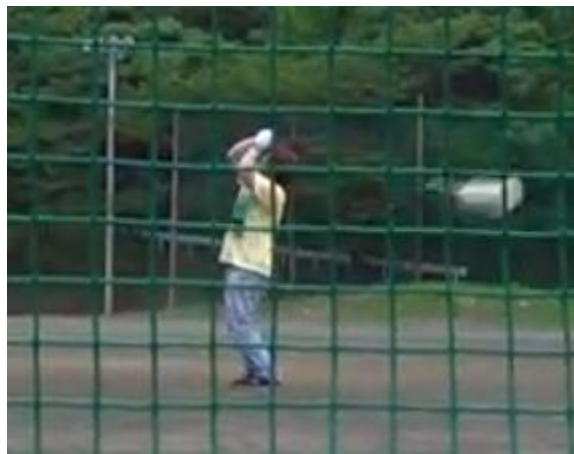
予めセンサや動力系が正常に動作することを確認し、その後 CanSat に搭載し、長いロープを取り付けたトートバッグに入れ、その紐を持ちトートバッグを振り回し回転運動の遠心力で加速度を与える。実際に行った実験写真を図 5-2 に示す。

図 5-2 遠心力で 10G をかけた様子

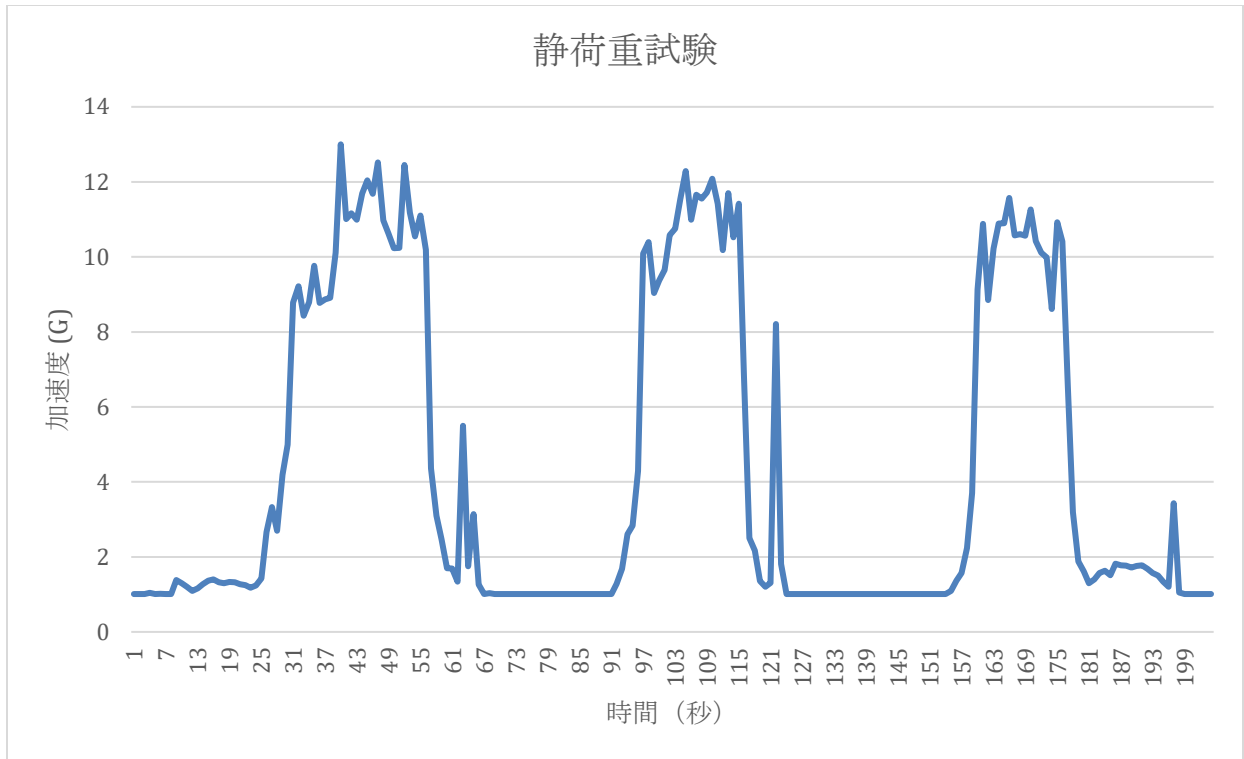
実際に 10G を 10 秒以上観測している加速度データログのグラフを図 5-2 に示す

図 5-2 加速度センサの数値（縦軸はかかった加速度[G]，横軸は時間[1/10s]）

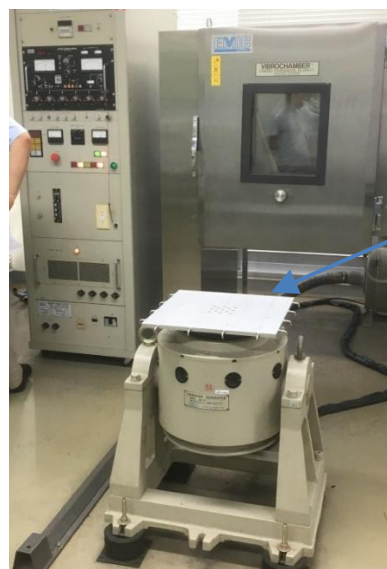
振動試験機  
振動台座  
400mmx400mm

図 6-2 実験で使用する機器

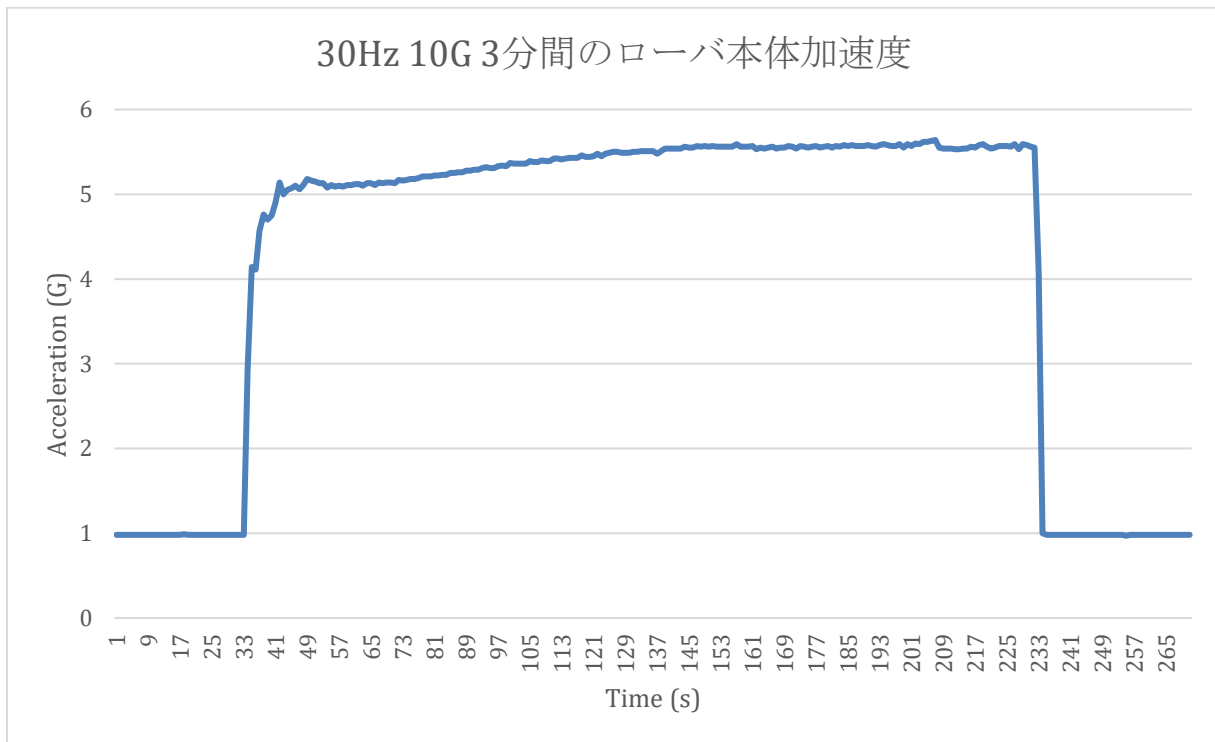
加速度データは 1/10 秒間隔でサンプリングした。30Hz 10G 3 分間の振動を与えたときの加速度データをローバ本体の加速度センサで取得したデータを図 6-3 に示す。このデータでは 5~6G 程度の加速度になっているが、振動台本体に取り付けられた加速度センサの値を振動装置のメータで読み取った値は 10G であるため、キャリアに収納されたローバ内部基板に加わる振動は、タイヤ等により軽減され、5~6G 程度になっているものと思われる。

図 6-3 30Hz 振動 3 軸の加速度の大きさ

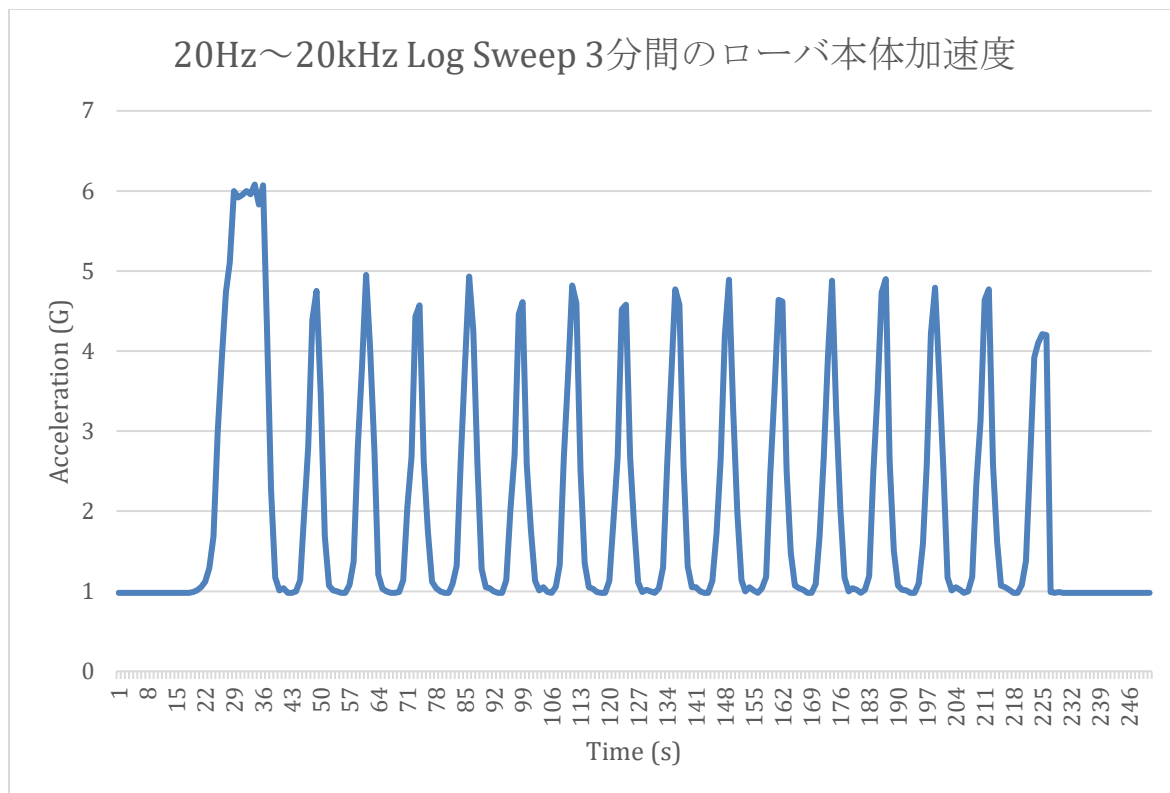
図 6-4 20~2000Hz Log スイープ振動 3 軸の加速度の大きさ

20~2000Hz 10G 3 分間 Log スイープを与えたときのローバ本体の加速度センサで取得した加速度データを図 6-4 に示す。この図でも、30Hz 固定時と同様に 5G 程度になっているが、これも内部のタイヤ等により振動が軽減されているための考えられ、また高い周波数に関しては、サンプリング周波数が 10Hz であり、加速度センサ内部のローパスフィルタにより減衰しているため、このようなギザギザな加速度データになっているものと考えられる。

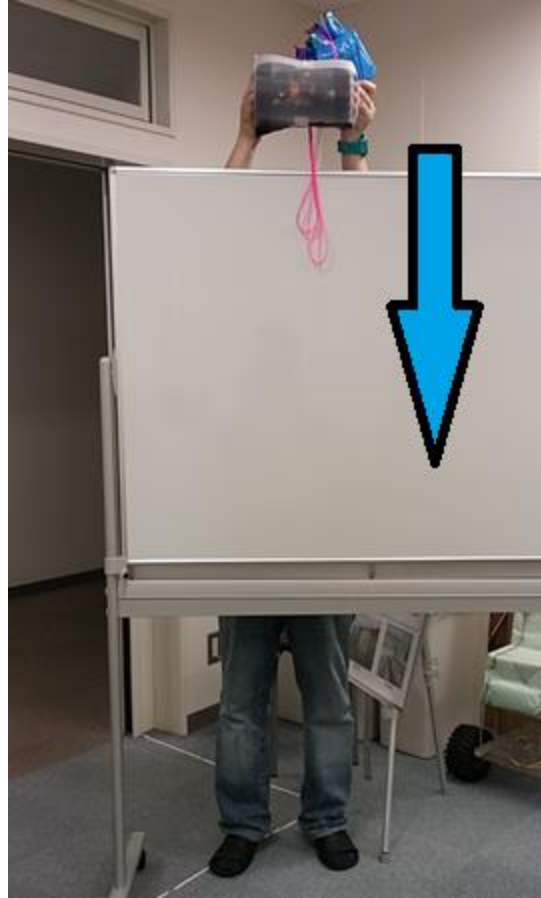
30G の加速度を基準値として、ローバのパラシュートを手で持ったまま、高い位置から自由落下させ、その際ローバの加速度センサを測定した結果 30G を超えた衝撃を観測したとき、30G の加速度が加わっていたときのローバの状態に異常が無いか評価し、問題が無ければ成功とする。

図 7-2 実験のイメージ

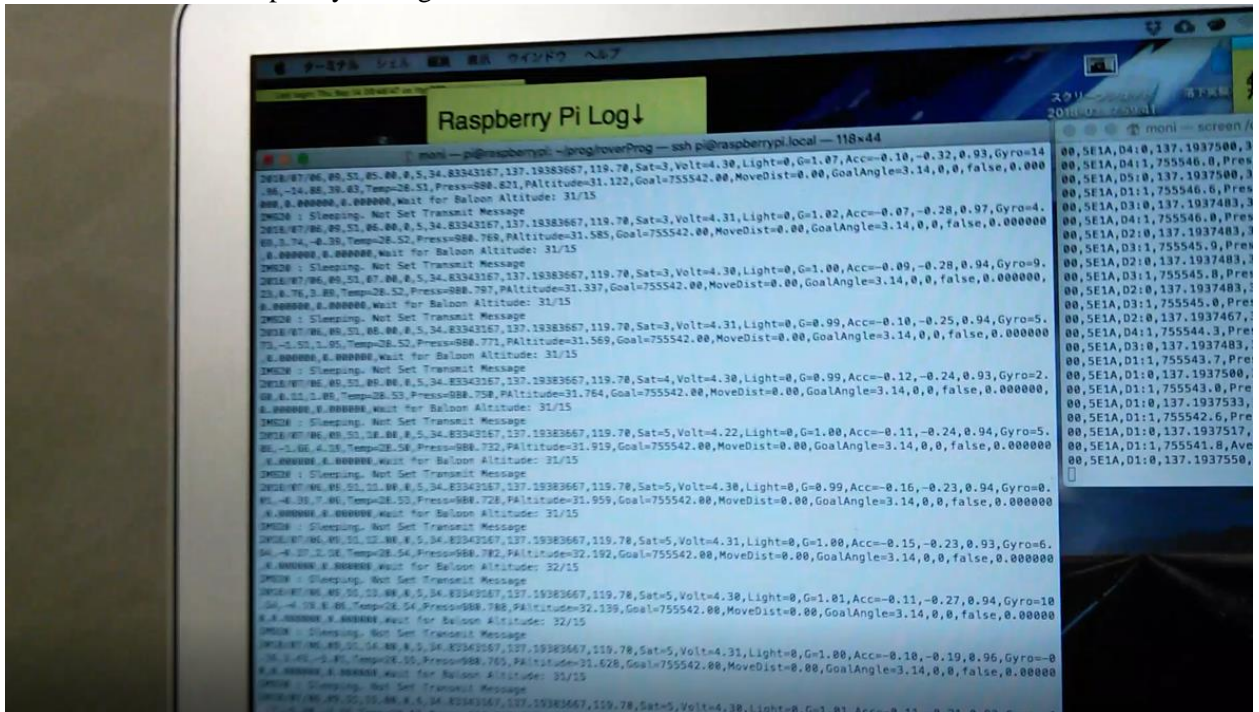
- ② 建物 9F に上昇後、Raspberry Pi Log より、高度 31m を観測し、上昇したことを観測した。

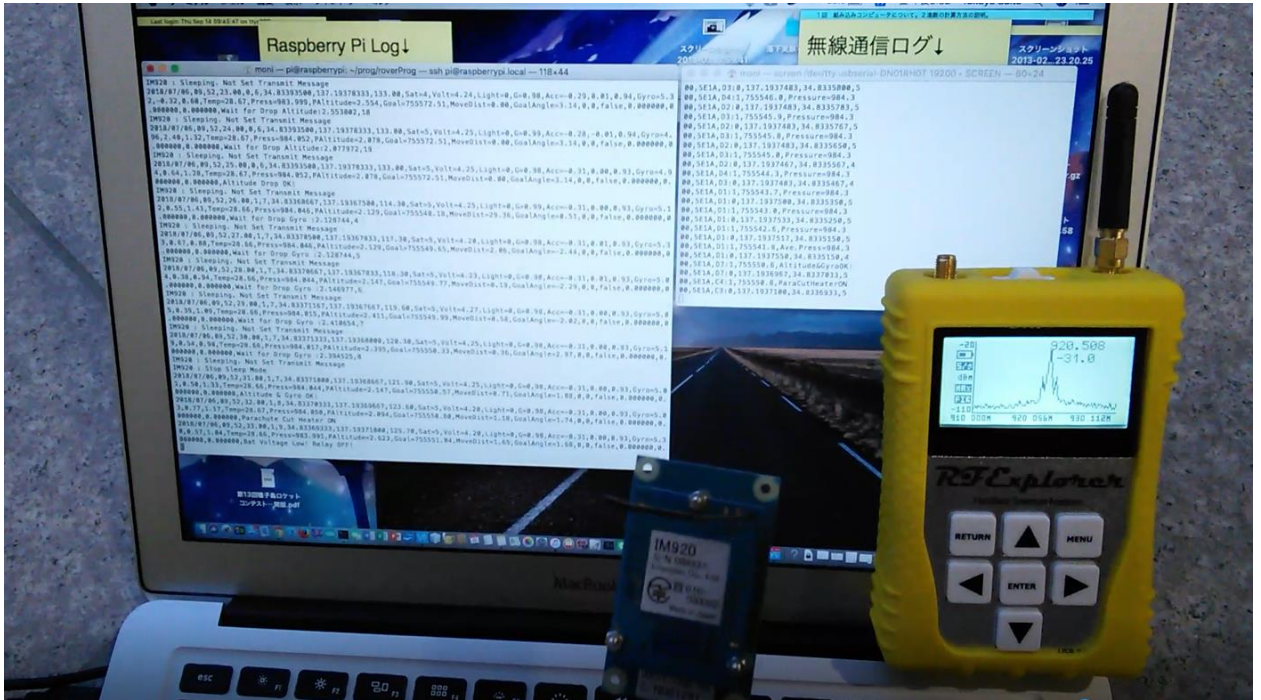
- ③ 1F へ降下し、ローバを地面に置き停止させ、高度が降下したことを観測し、ジャイロセンサ値の変化が小さくなったことから、地面に着地したと判断し、無線電波が ON になった。

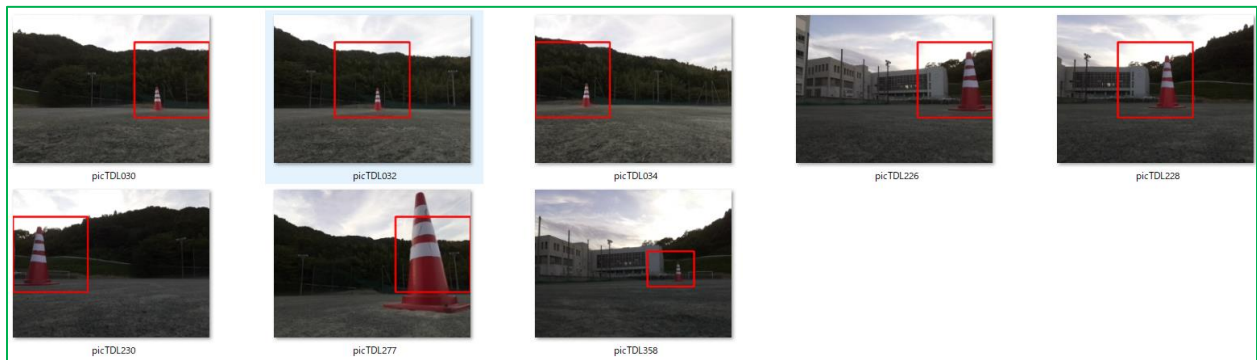
図 11-5 では 1～5 m地点でゴールを認識している画像である。

図 11-5 1～5 m地点でゴールがあると判定している画像

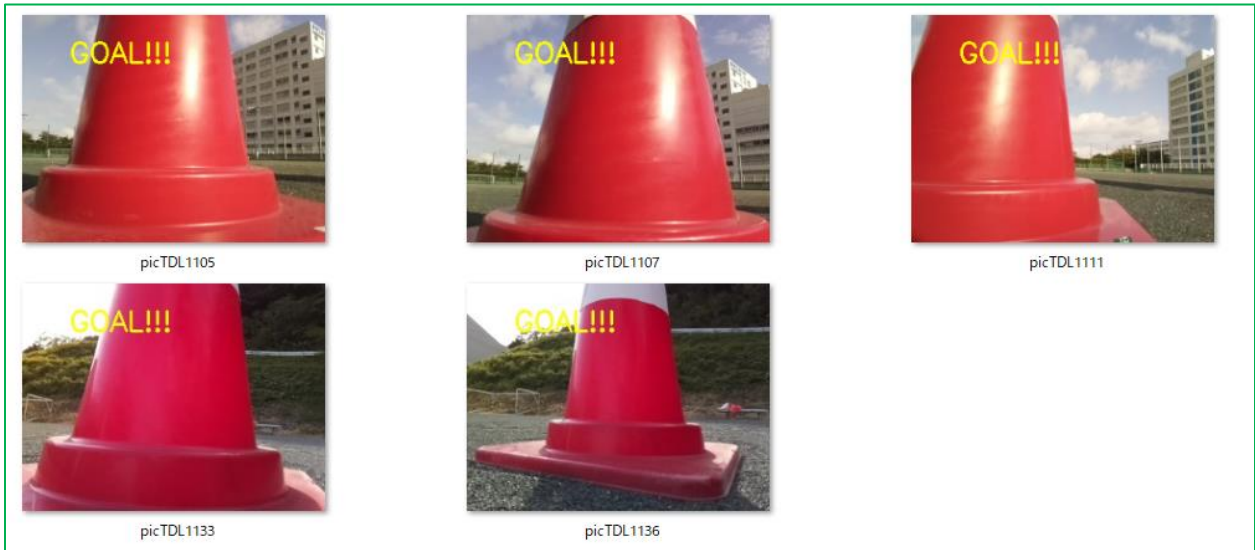
図 11-6 ではゴール直前なので、Deep Learning がゴール判定を行っているときの画像である。

図 11-6 ゴール直前でゴール判定を行ったときの画像

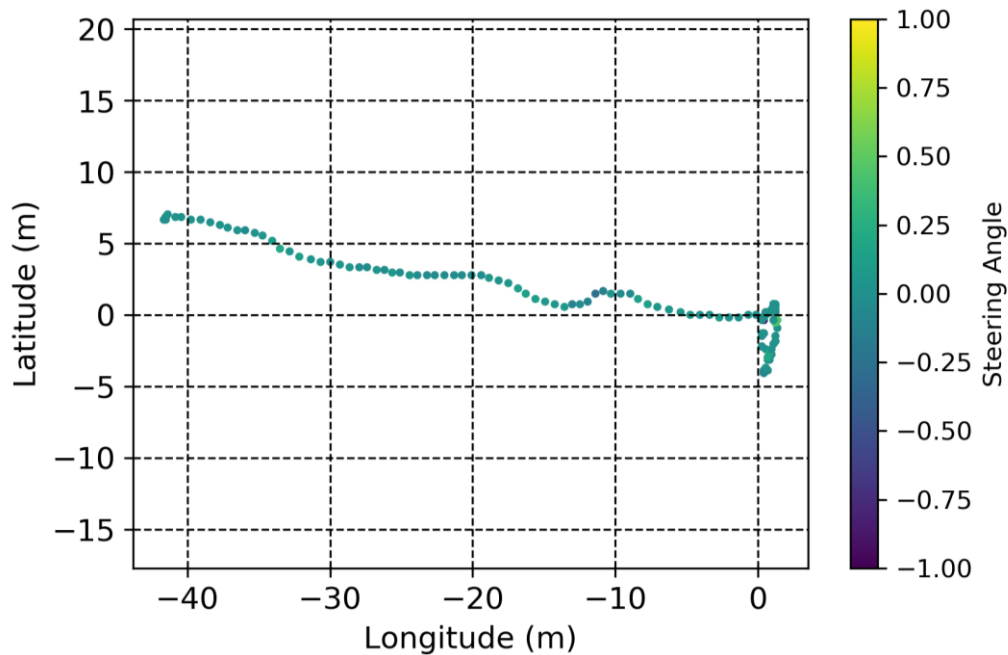
図 12-3 1 回目走行軌跡 (黄色 : 右旋回 紫 : 左旋回)

走行軌跡はスタート位置と、ターゲット位置と、ストップ位置の緯度経度値を図に示しており、ステアリングの舵修正を右旋回で黄色（ステアリングアングル最大値1）、左旋回で紫色（ステアリングアングル最大値-1）に変化させ、見やすい走行軌跡にした。

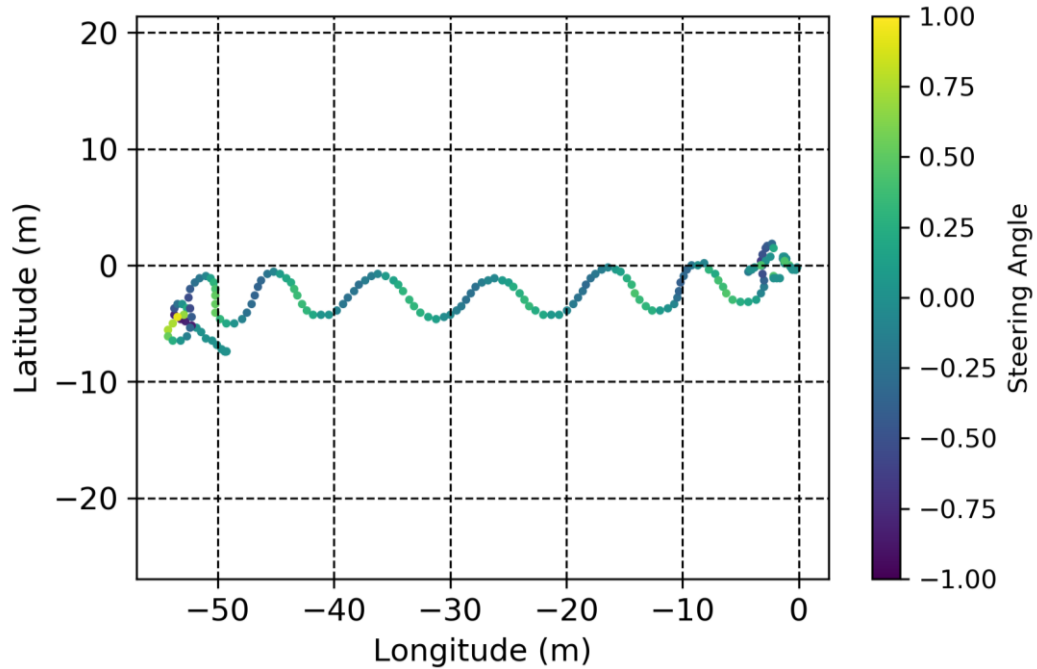
図 12-4 走行軌跡 (黄色：右旋回 紫：左旋回)

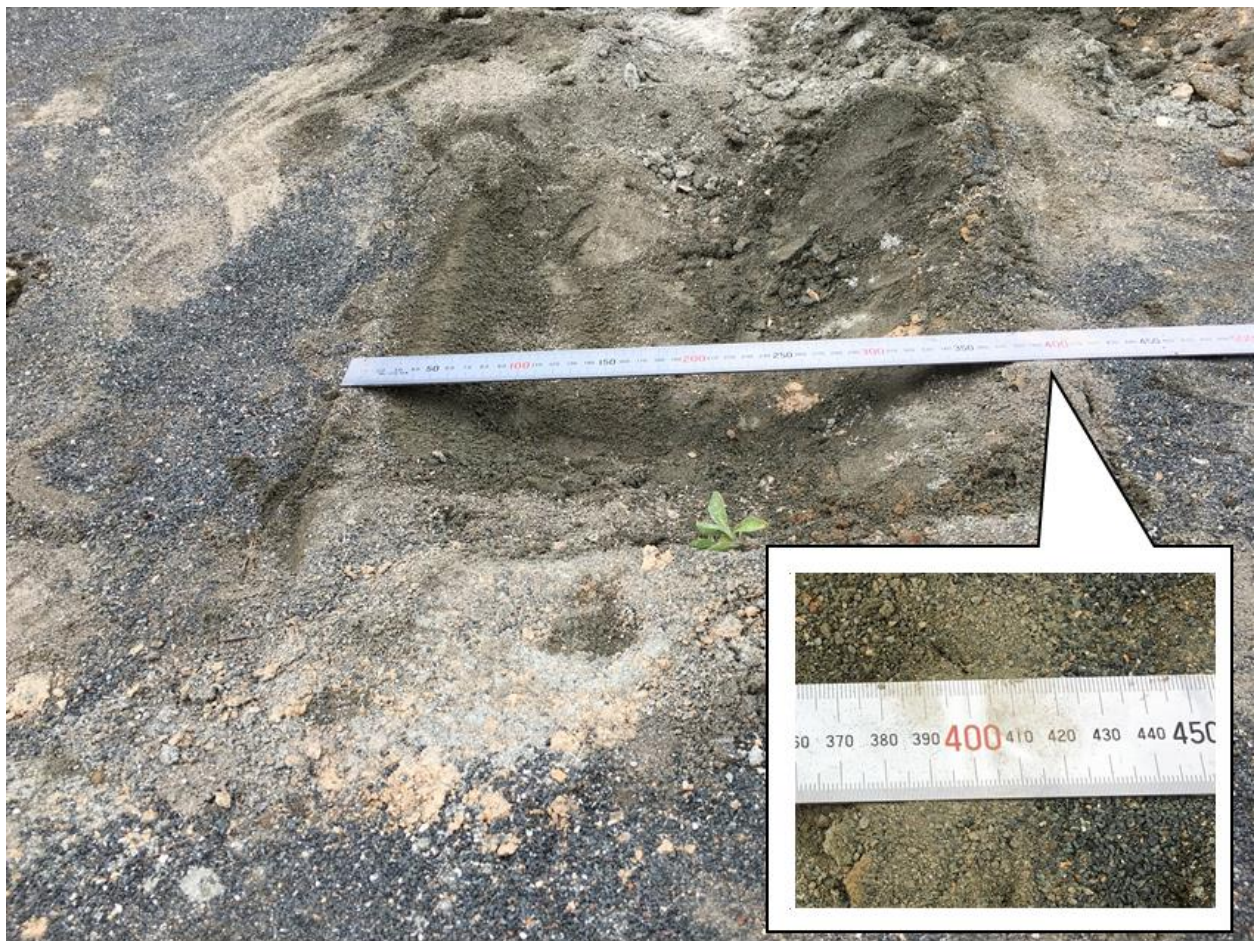
愛知工科大学グラウンドに幅40cm、高さ6cmと7cmの溝を作り、轍に嵌ってスタックしないかどうか走破性を検証した。

図 13-1 40 cm幅の轍の写真

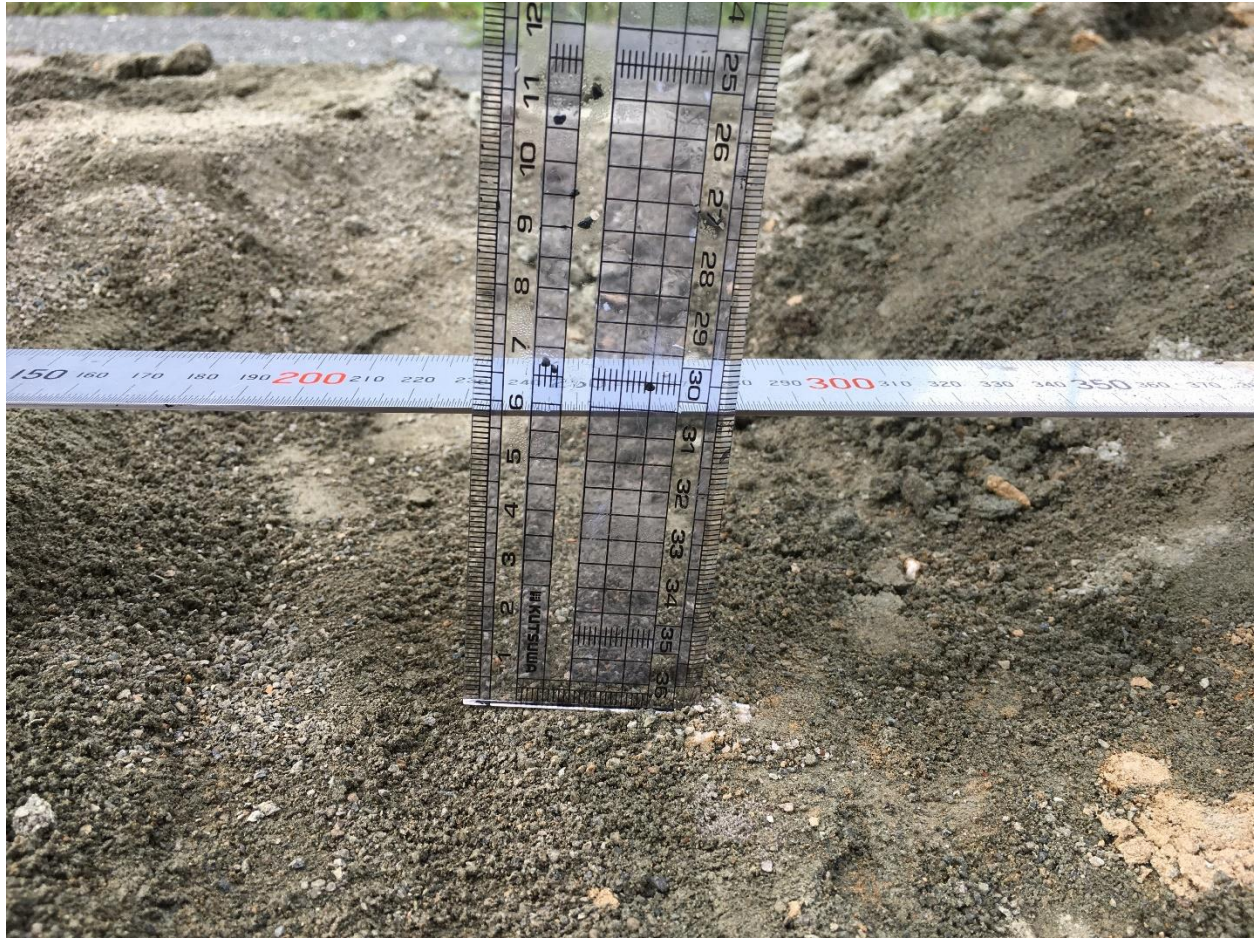
図 13-2 深さ 6 c m の轍の写真

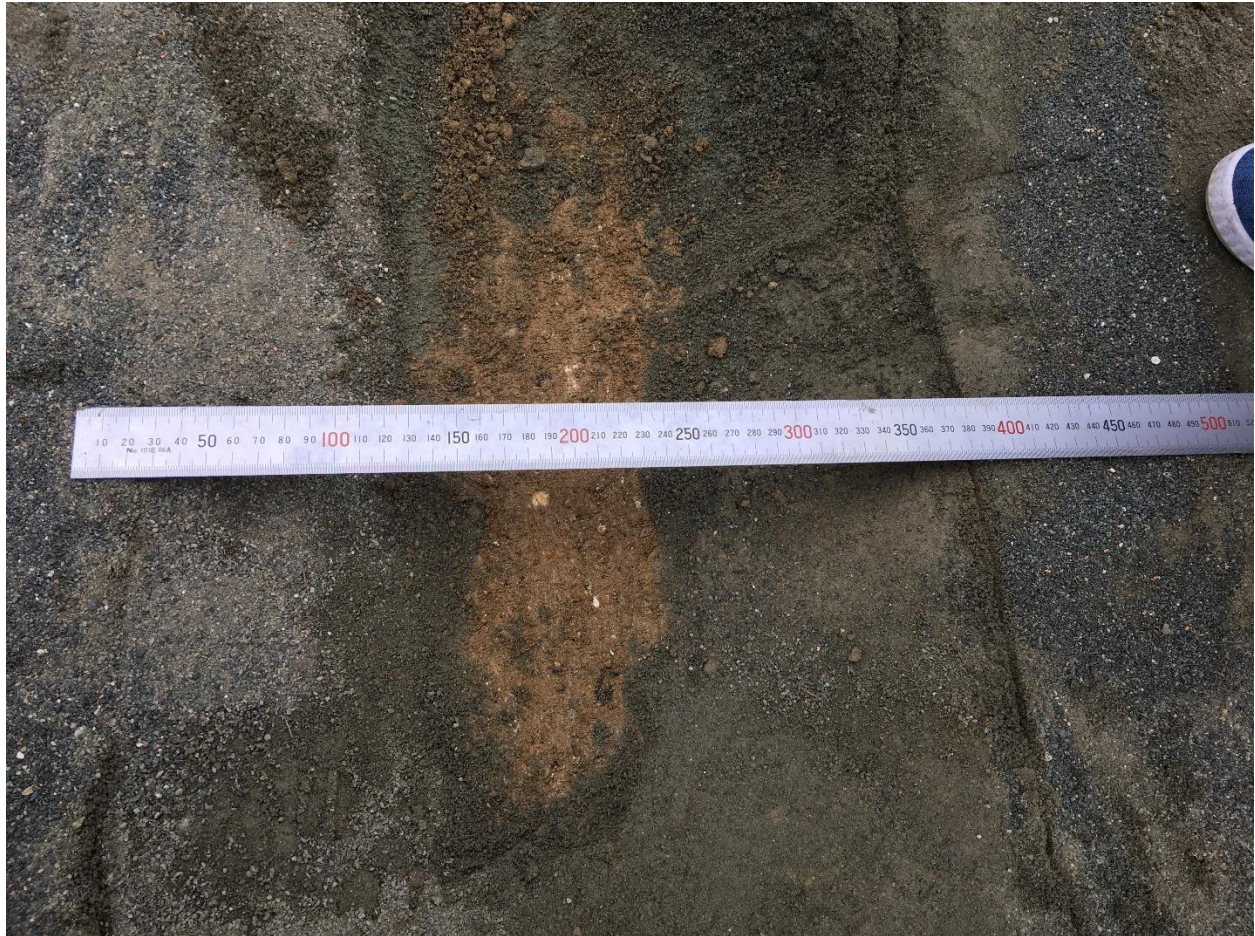
図 13-3 深さ 7 c m の轍の写真
