大阪府立大学チームA

CanSat 「HIRO-IV」

大阪府立大学
小型宇宙機システム研究センター
発表：小野 達也 (B3)

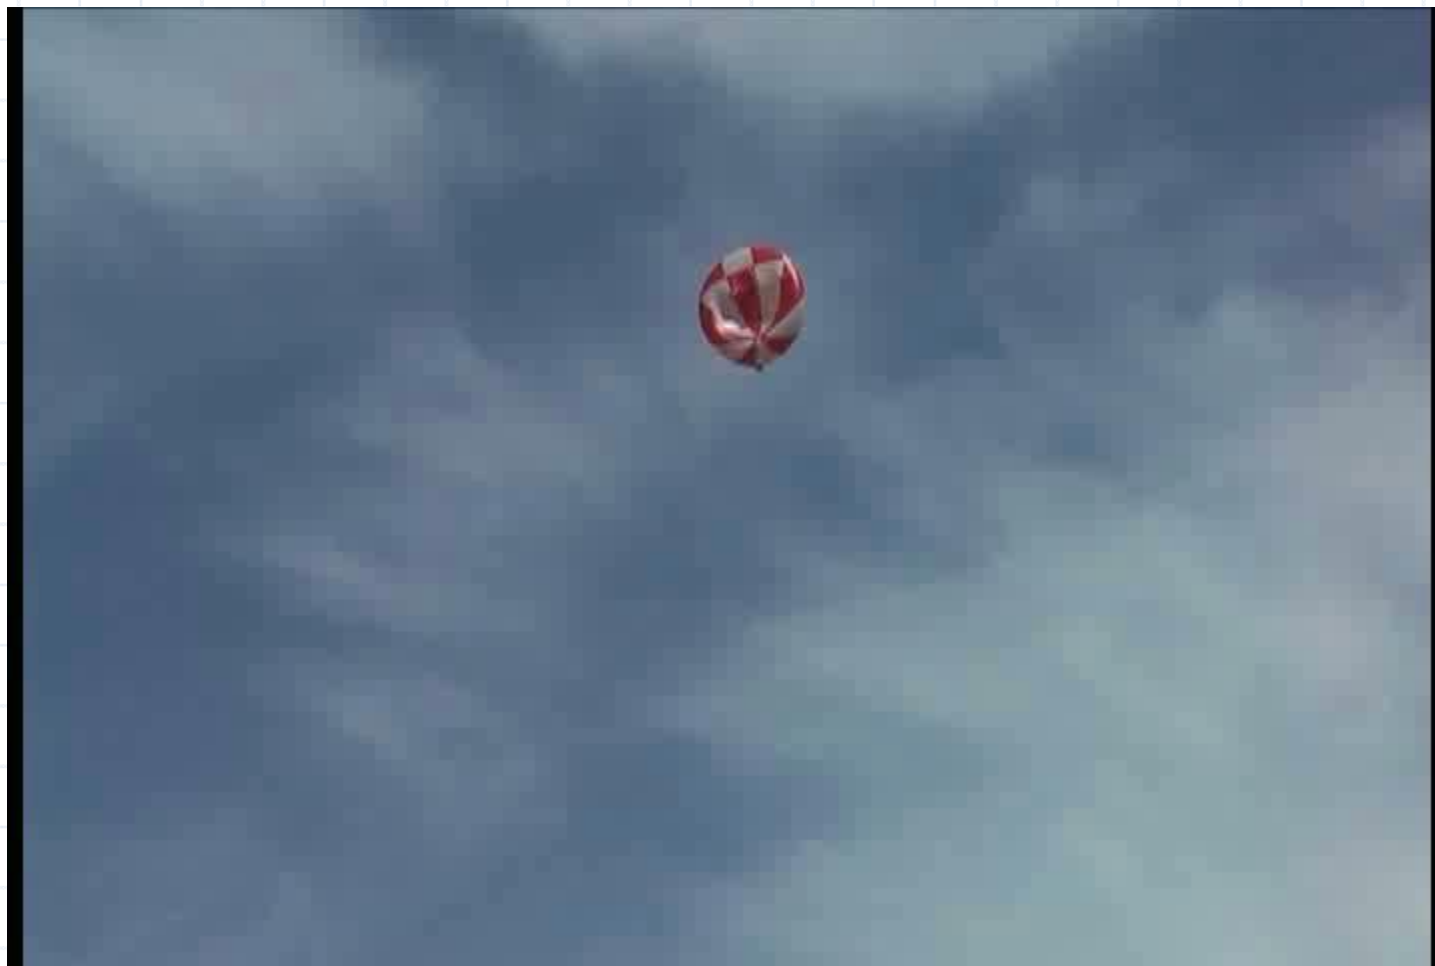
飛行の様子(1回目)

- スムーズな放出
- 迅速な展開
- 少し安定滑空した後，スパイラル

スパイラルに陥った原因

- 胴体, 尾翼のねじれ
- 突風
