第7回能代イベント活動報告

東京都市大学 宇宙システム研究室 SSL α

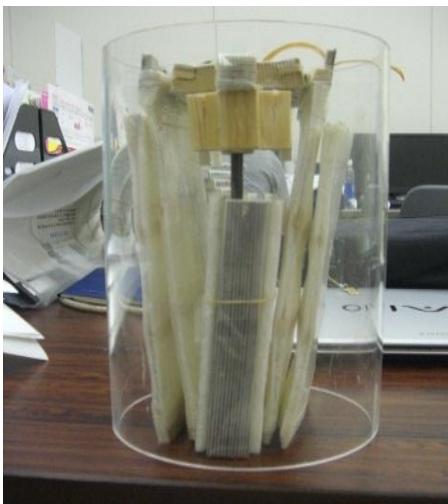
図1 収納状態

主翼、尾翼の展開のきっかけは翼の関節付近に取り付けたゴムで与え、ネオジウム磁石により固定する。ゴムはそのまま固定力となり、磁石を補助する。
