能代宇宙イベント報告書

東海大学チャレンジセンター学生ロケットプロジェクト

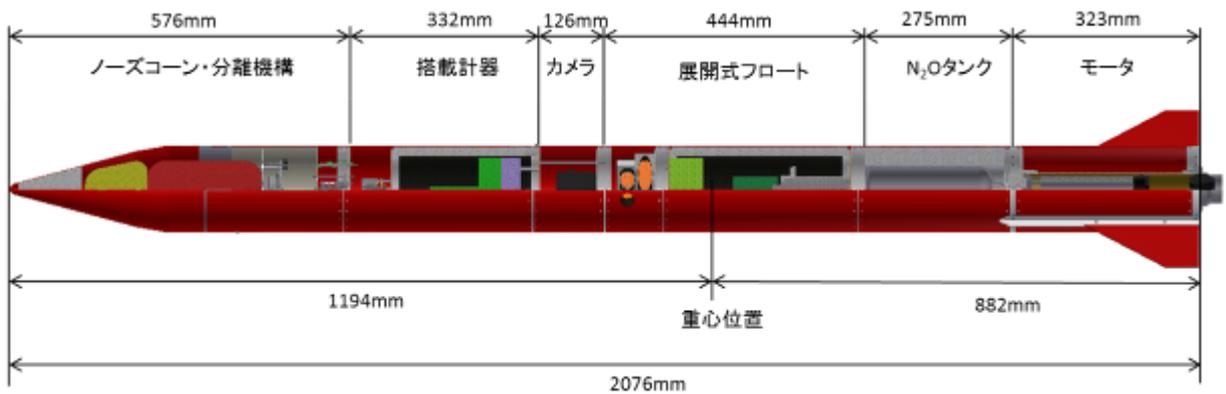
図 3.1.1 H-31 概要図

H-31 は TSRP が 2013 年 3 月に打ち上げを行った H-29 の成果を元にモータのクラスを J 型から K 型に、機体直径を 119 mm から 154 mm にそれぞれ大型化した海打ち仕様の機体である。H-29 はもともと海打ちに必要な技術実証を目的とした機体であり、その設計を参考に H-31 の設計を行った。機体の仕様については表 3. 1. 1 および図 3. 1. 1 を、搭載物については表 3. 1. 2 をそれぞれ参照のこと。

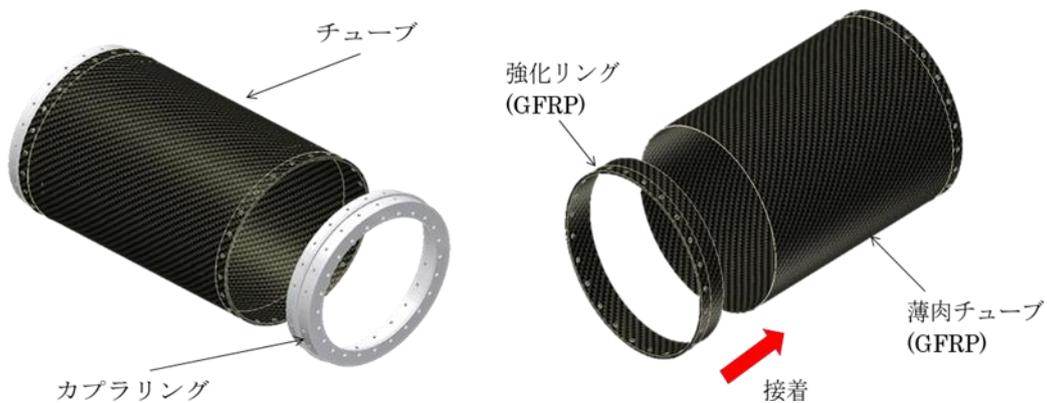
図 3.1.2 機体構造概要

機体主構造は GFRP 製のチューブとアルミ合金 (A2017T4) 製のカプラで構築されている。

チューブは搭載機器ごとに分割されており、それぞれが薄肉の GFRP チューブ（肉厚 0.5mm）とその両端に接着された GFRP 製の強化リングで構成されている。強化リング部とカプラを 24 本の M3 ボルトで結合する。図 3.1.2 に機体構造の概要を示す。

今回打上げを行った $\phi 150$ mm のモデルはこれまでの引張試験の結果より、2.4 tonf 以上の荷重で接着が剥離することがわかっている。この荷重は機体重量換算で約 226 G に相当し、本機の構造材としては十分な強度を確保していると判断した。

カプラリングはジュラルミン (A2017T4) で作られており、チューブから伝達される機軸方向の荷重に対しては 500 G 相当以上の荷重が負荷しても降伏強度を超えないよう設計されている。(ボルト穴せん断応力で評価。応力集中係数は 3 で計算した)

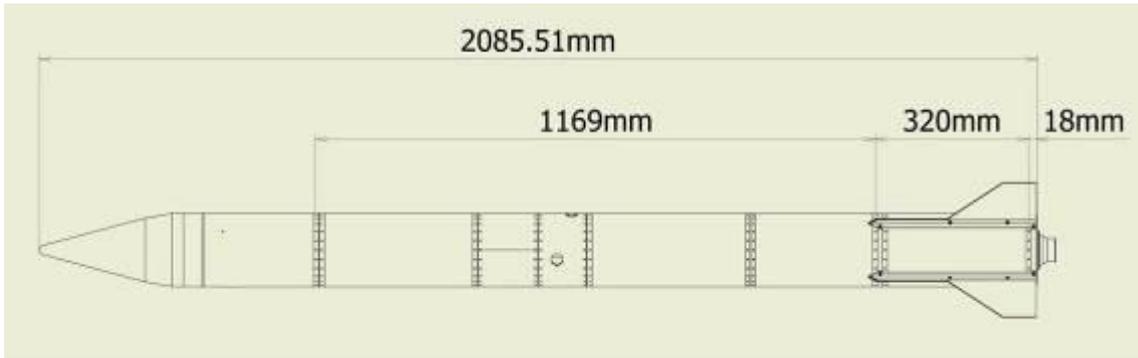
図 3.1.3 ランチラグ取り付け位置

本機は 3 個のランチラグを有している。最も下端のランチラグはのエンドカバーリングに取り付けた。真ん中のランチラグはタンクモジュール下のモータマウントリング取り付け、最上部のランチラグは分離機構モジュール下のカプラリングに取り付けた。それぞれのランチラグはポリアセタール樹脂製で、M3 の極低頭ボルトでアルミ製のカプラリングに固定した。機体のランチラグ取り付け位置を図 3.1.3 に示す。

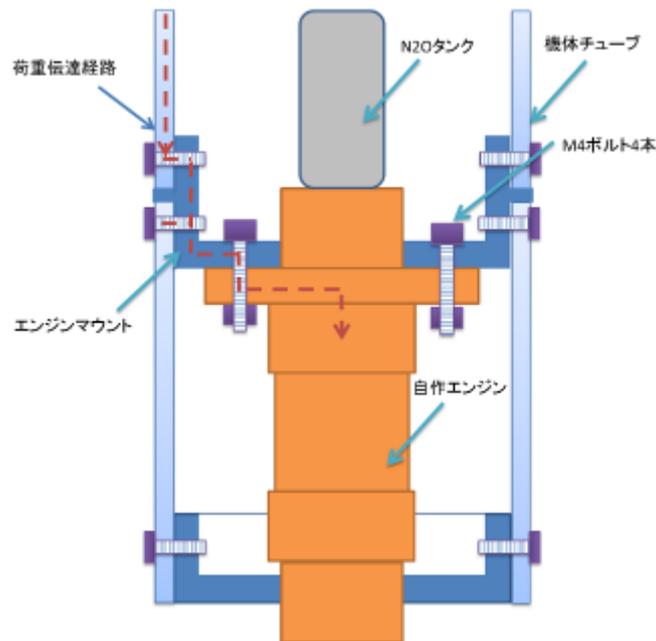
図 3.1.4 モータ接続部

本機に搭載される自作モータは N_2O タンク付け根の位置でモータマウントカップラに M4 ボルト/ナット 4 本で結合されている。本機のモータマウントリングはモータマウントリングとモータマウントプレートの 2 パーツで構成されており、モータはプレートに固定される。モータマウントプレートとモータマウントリングは SUS 製の M3 低頭ボルト 24 本で固定されている。

モータと機体のあいだの荷重伝達はすべてこの部分で行われる。機体下端のプレートはモータの軸ブレを防ぐものであり、機軸方向の荷重は伝達しない。また、モータ下端のプレートもエンドカバーリング、エンドカバープレートの 2 ピースで構成されている。図 3.1.4 は、モータ接続部の概念図である。

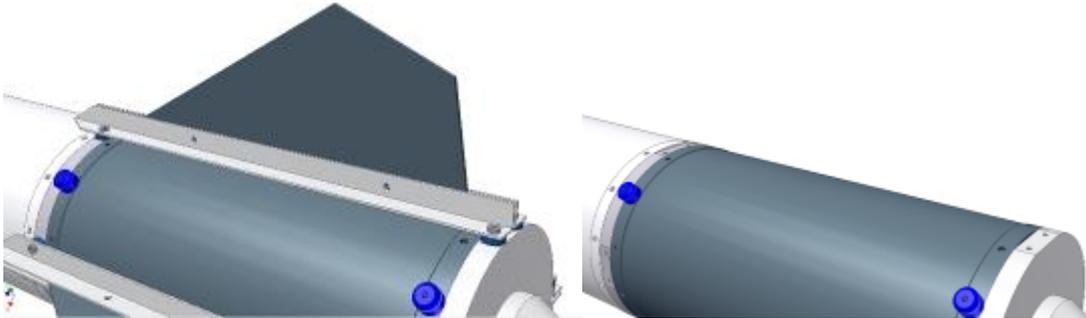
図 3.1.5 フィンの固定方法

本機のフィンはアルミ合金 (A60630) 製のアングル材で機体に取り付けられる。アルミアングルとフィンには M3 ボルトで 2 箇所固定する。アルミアングルはモータマウントとエンドカバーの 2 点にそれぞれ M3 ボルトで固定されている。フィンの材質は厚さ 2 mm の自作 GFRP 板をした。フィンの固定方法の図を図 3.1.5 に示す。

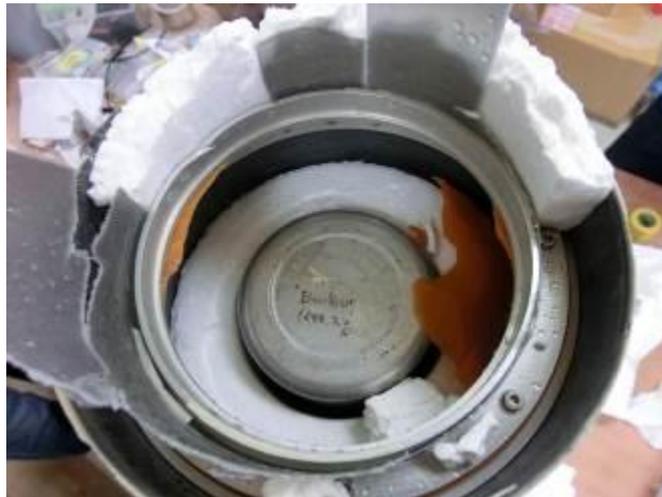
図 3.1.6 N_2O タンク上部の機体の破損状況

機体は弾道落下して着水した際に N_2O タンクの上で機体が二つ以上に分割する形で破損していた。 N_2O タンクの上より下のモータ部分は回収することができたが、 N_2O タンクより上部は海中に沈んでしまい回収できなかった。そのため、 N_2O タンクより上部の機体構造の破損状況は不明である。 N_2O タンク上部の機体の破損状況を図 3.1.6 に示す。

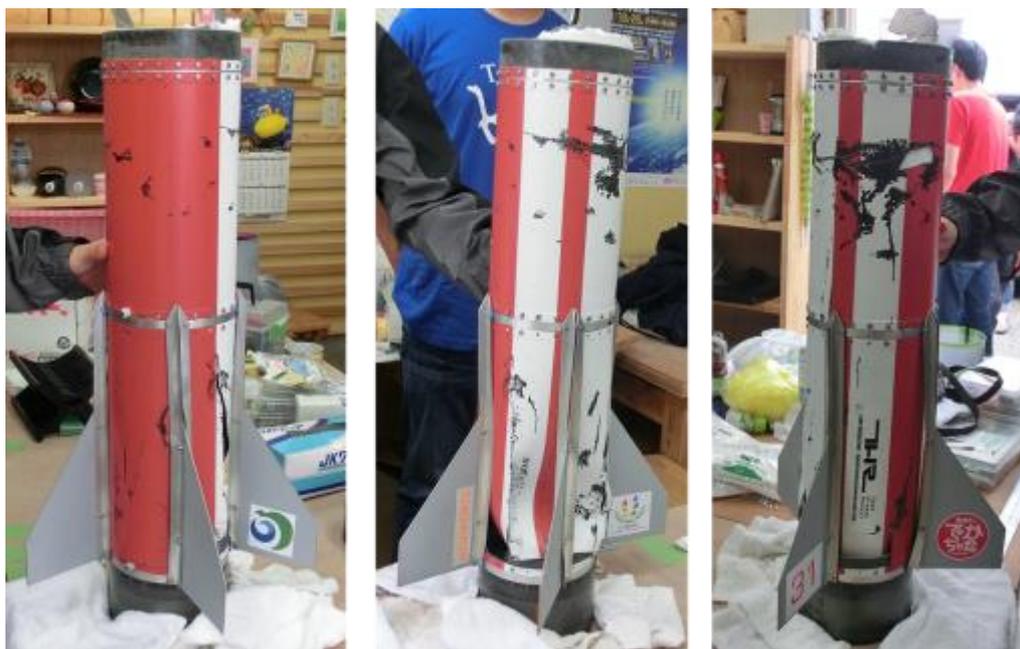
図 3.1.7 モータ部分の損傷状況

回収されたモータ部分は N_2O タンク部のチューブ、およびモータ部のチューブは共に大きく破損していた。破損状況から弾道落下による着水時に機体の軸方向に圧縮荷重が加わり損傷したものと考えられる。回収した機体の損傷について各方向から見た様子を図 3.1.7

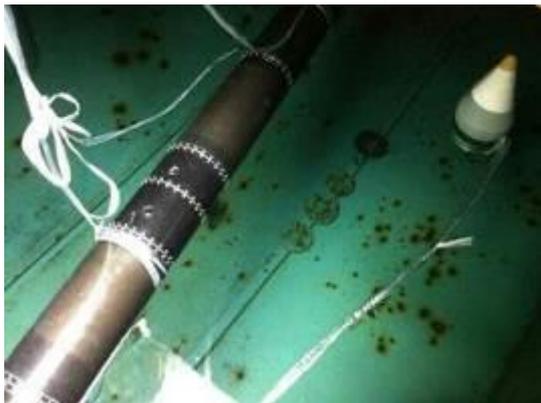
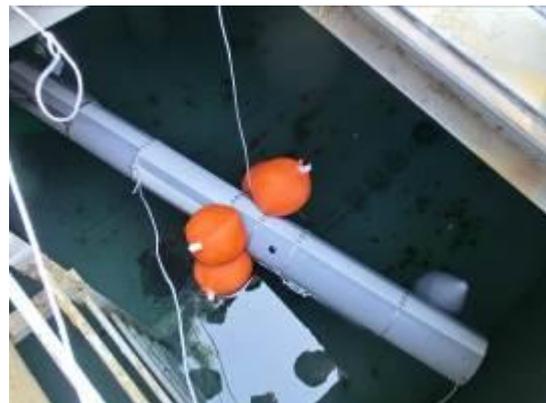
図 3.1.8 浮力試験結果

4つの浮き袋を放出する予定であったが、前日でのトラブルにより放出数を2つにして搭載した、浮き袋一つの体積は 2.7 リットルであるため、水中での浮き袋によって得られる浮力は 5.4 kgf であり、機体質量 10.5 kg に対し 51.4%分の浮力を増加させる。ただし、今回の打上げは展開式フロートの初の海打ちでの試験と言うこともあり、万が一展開式フロートが動作しなかった場合でも十分な浮力を得られるように機体の設計を行っていた。参考として設計段階での浮力（浮き袋4つで計算）について表 3.1.3 に、打ち上げ前の浮力試験の様子を図 3.1.8 に、動作試験の様子を図 3.1.9 にそれぞれ示す。

A) 展開式フロートなし

B) 展開式フロートあり

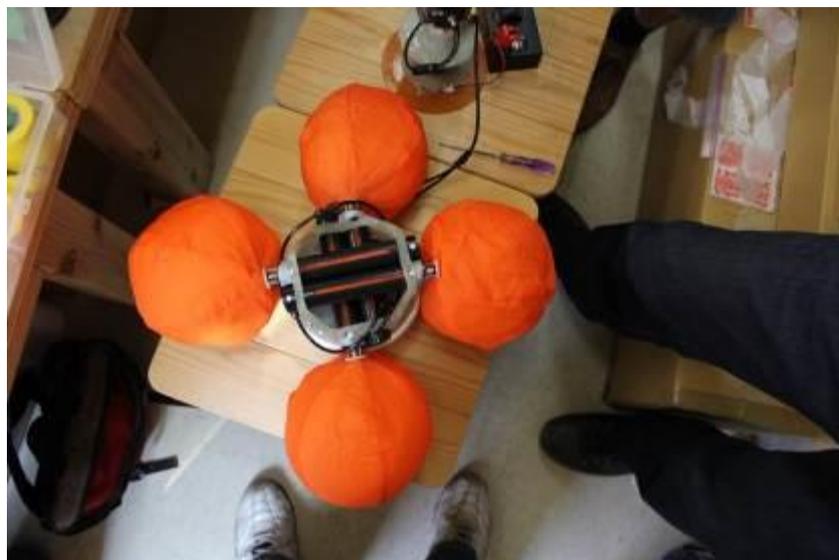
図 3.1.9 展開式フロート動作試験

本機には機体回収のため展開式フロートモジュールを搭載した。展開式フロートは、機体に搭載した CO_2 ボンベから得られるガス圧を利用して、機体側面にあらかじめ設けた開口部から浮き袋を放出し、その後浮き袋内部に CO_2 を充填する事で、機体の浮力を増加させる事を目的とした機構である。

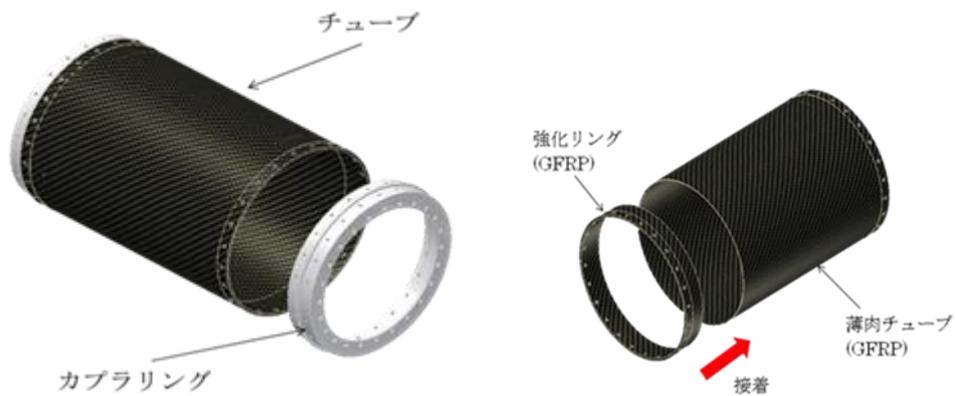
図 3.1.10 構造図

H-32 は TT 式モジュール構造を採用しており、機体主構造は GFRP 製のチューブとアルミ合金 (A2024T4) 製のカプリングで構築されている。チューブは搭載機器ごとに分割されており、それぞれが薄肉の GFRP チューブとその両端に接着された GFRP 製の強化リングで構成されている。強化リング部とカプラを 24 本の M3 ボルトで結合する。

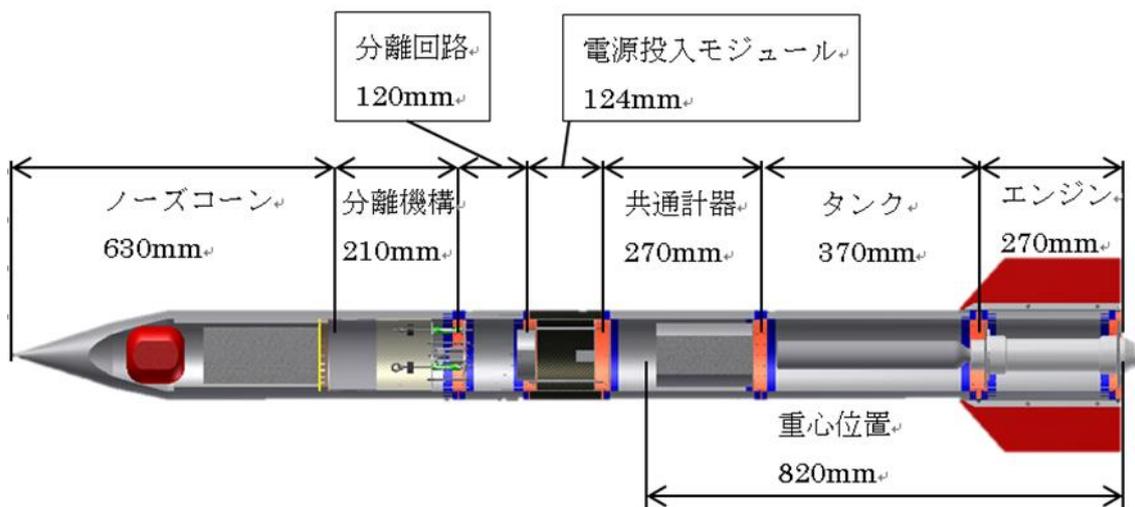
図 3.1.11 機体概要図

下記に H-32 の仕様と概要図と搭載物一覧を示す。

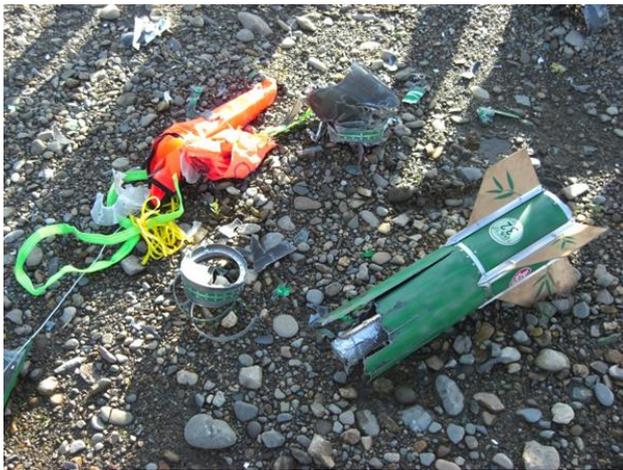
図 3.1.12 回収時の状態

回収後、各コンポーネントに破損状況を確認したところ、機体構体はモータ部分以外ほぼ全壊していた。回収地点での機体の状態を図 3.1.12 に示す。回収した機体は修復作業を行った結果、ノーズコーンからモータ部分まで一通り修復することができた。しかし、分離回路部分だけ完全に修復することができなかった。落下の衝撃で細かく砕けたことにより回収しきれなかったと思われる。

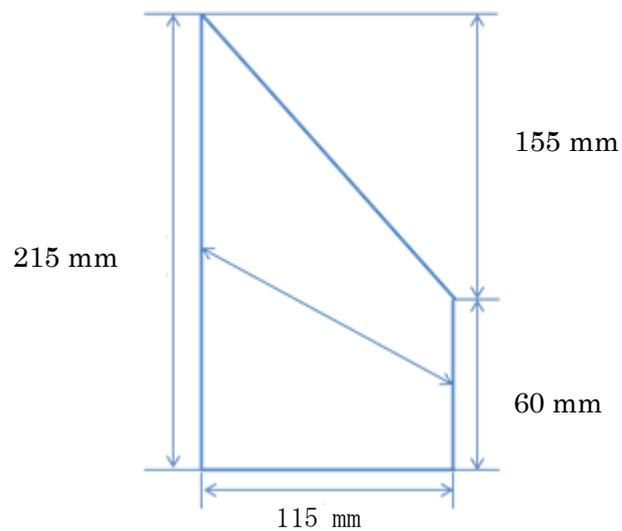
図 3.1.14 フィン寸法

また、実際にフライトで使用したフィンの寸法を図 3.1.14 に示す

動画を確認したところ正常に飛行したためフライトにおいて本機体は十分に空力的な安定がとれていたと考えられる。

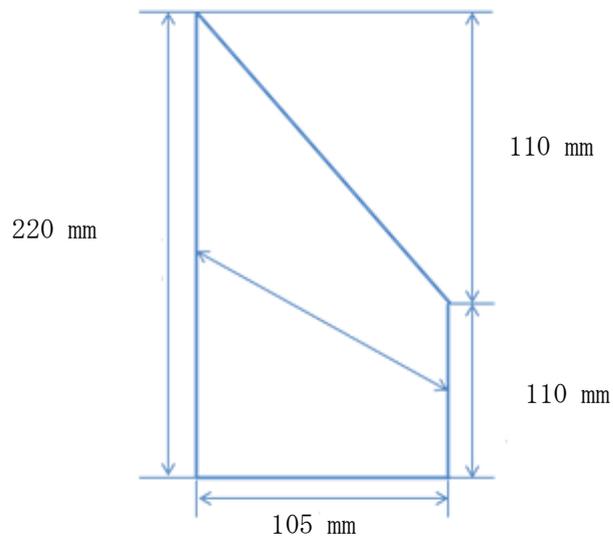
図 3.1.15 フィン寸法

また、実際にフライトで使用したフィンの寸法を図 3.1.15 に示す。

動画を確認したところ正常に飛行したためフライトにおいて本機体は十分に空力的な安定がとれていたと考えられる。

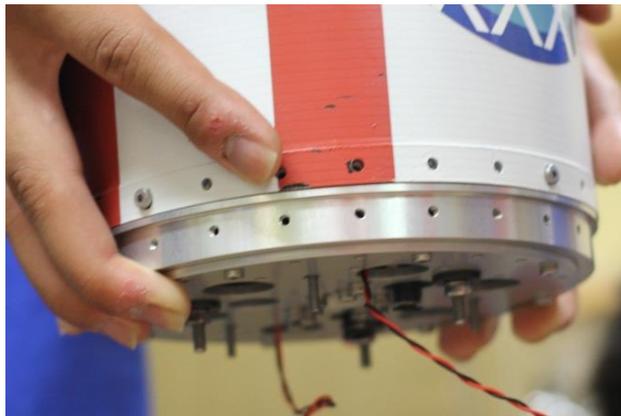
図 3.2.16 取り外された安全ナット

安全ナットは、分離機構が暴発した際にノーズが外れて飛んで行かないようにつけられている安全装置である。しかし、両機ともに安全ナットが取り外されている写真が撮られており、今回の打ち上げで分離しなかった原因ではない。

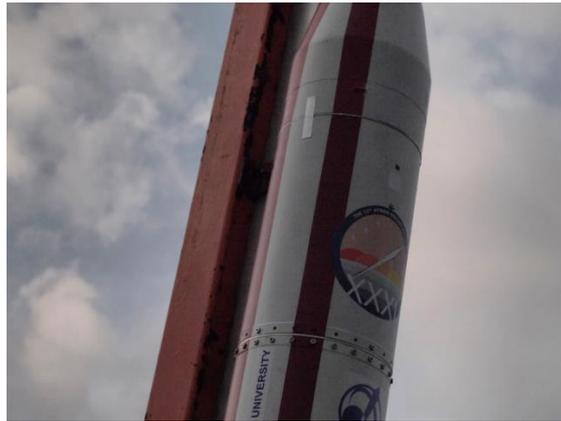
図 3.2.17 取り外された安全ボルト

安全ボルトは、安全ナット同様にノーズが飛んで行かないようにつけられている安全装置であり、今回はH-31 のみにつけられていた。安全ボルトも取り外されている写真が撮られており、今回の打ち上げで分離しなかった原因ではない。

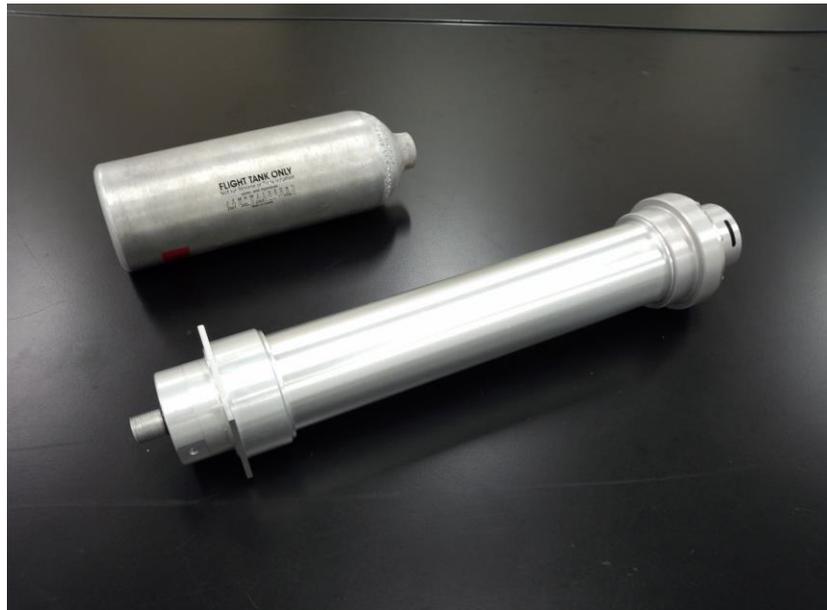
図 3.3.18 THR-F006K 改外観

2013 年度能代宇宙イベント海打ちにおいて当団体が打上げに供する予定の自作ハイブリッドロケットモータ THR-F006K 改は TSRP 燃焼班が 2011 年度に独自開発したモデルであり、推進剤には N_2O/WAX を用いる。また本モータは昨年度の能代宇宙イベントにおいてフライト試験を実施した実績のあるモータである。以下に本モータの外観図を示す。

本モータは酸化剤タンクに既製品である HyperTEK 製 K 型タンクを用いる。またベントチューブも同様に既製品である HyperTEK 製を用いる。それ以外のコンポーネントについては自作したものをを用いる。本モータの推進性能は HyperTEK 準拠のクラス分けによれば K 型相当のモータであり、設計時の性能としてトータルインパルスを 1500 Ns、平均推力を 600 N となるように設計を行っている。本モータはすでに複数回の地上燃焼試験と 1 回のフライト試験を実施している。過去に実施された地上燃焼試験においてはコンポーネントが破壊するようなトラブルもなく、また過去に実施された本モータを用いた H-28 のフライト試験も成功裏に終わっている実績がある。ここで過去に行われた本モータの地上燃焼試験の結果とフライト試験の結果として表 3.3.7 に各種性能を、図 3.3.19 に推力時間履歴の比較図をそれぞれ示す。

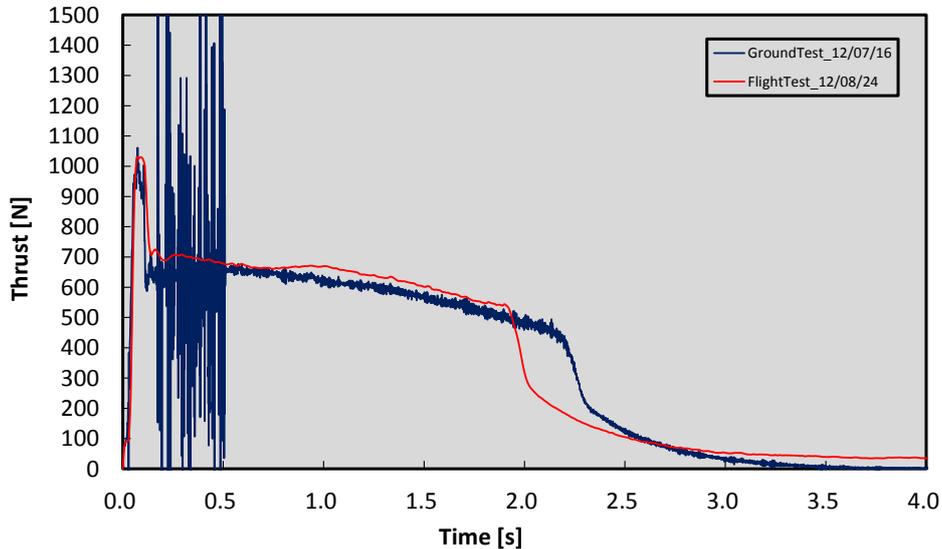
図 3.3.19 推力時間履歴比較図

燃焼試験結果とフライト試験結果を比較すると、フライト試験では平均推力が約 80N の上昇が確認されている。加えて燃焼時間の減少も同時に確認されている。これらの結果からフライト試験と地上燃焼試験との間で酸化剤供給量の差が生じていたと考えられる。これは本モータが酸化剤に使用している N_2O の蒸気圧が周辺気温に大きく依存する特性を持っているためである。したがって N_2O を使用し続ける限りは、周囲の気温の変化によってもたらされる性能変化を考慮する必要がある。そのため、酸化剤供給における温度管理は今後も厳しく行っていく必要がある。全力積に関しては地上燃焼試験とフライト試験の間に大きな差異は確認されていなかった。したがってこのような推力時間履歴の差異が到達高度に与える影響はほとんどないと考えられる。

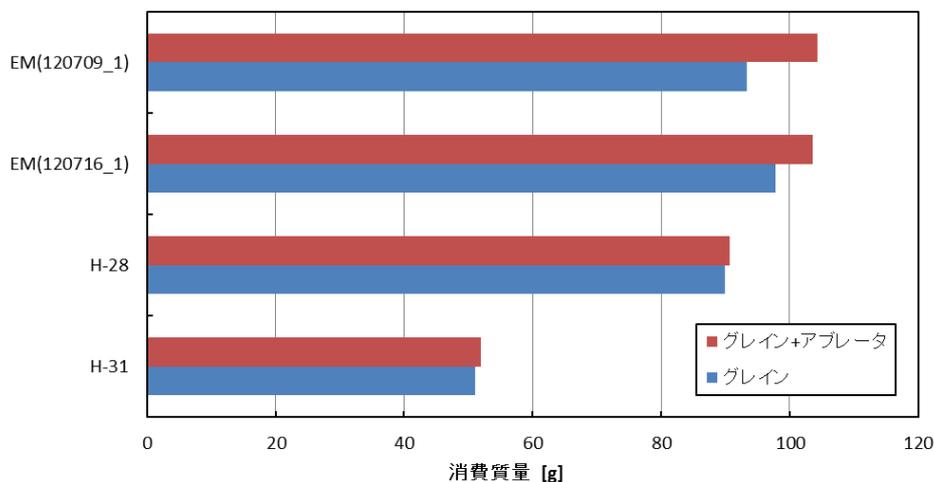
図 3.3.20 燃料消費率比較図

今回の H-31 のフライト試験の結果については機体の項で詳細が述べられている通り、パラシュートの展開が行えなかったことによって機体が海面に弾道落下するという事実上の打ち上げ失敗という結果となった。そのため、フライト中の加速度履歴データが存在しないため推力時間履歴の算出は行えていない。ただしその後の回収作業にてモータコンポーネントはすべて回収することができたので、限定的であるが解析作業を行った。解析作業の結果、地上燃焼試験および昨年度のフライト試験と比較して燃料消費量が極めて少ない

ことが明らかになった。以下に過去に行われた地上燃焼試験 2 回と昨年度に行われた H-28 のフライト試験と今回行われた H-31 のフライト試験でのそれぞれの燃料消費質量の比較図を示す。

ここで示した燃料消費量の違いは実際のフライト試験において燃料後退速度が低下している可能性を示唆するものであると考える。燃料後退速度の低下に関してはその原因について二つ考えられる。一つは WAX 燃料特有の燃料後退速度に対するグレイン初期温度依存性である。一般に WAX 燃料は燃料後退速度がグレイン初期温度によって大きく左右される傾向を示し、使用している WAX の融点が低いほどこの特性が強くなる。この特性は WAX 燃料の気化にかかるエネルギーの問題であり、グレインのもつ熱運動エネルギーが大きければ大きいほど燃料後退速度は大きくなる。逆にグレインのもつ熱運動エネルギーが小さければ小さいほど燃料後退速度は小さくなる。すなわちグレインの温度状態の違いによって全く同じ燃料でも燃料後退速度が異なることを意味する。今回のフライト試験は過去に行われた地上燃焼試験および H-28 のフライト試験とは異なり気温が比較的低い早朝に実際されたことからグレインの温度条件に差異が生じ、結果的に燃料後退速度が低下した可能性が考えられる。もう一つは N_2O 特有の酸化剤供給量に対する酸化剤初期温度依存性である。先にも述べたとおり、本モータの酸化剤として用いている N_2O には温度によって蒸気圧が変化する特性がある。この特性により、気温の差異でタンク内の酸化剤圧力が変化する。酸化剤圧力の変化は酸化剤の供給量に変化をもたらす。酸化剤充填時の圧力が高ければ酸化剤供給量すなわち酸化剤質量流量は増加する。一方充填時の圧力が低ければ酸化剤質量流量は低下する。今回のフライト試験においては、過去に行われた地上燃焼試験および H-28 のフライト試験とは異なり気温が比較的低い早朝に実際された。このことから、酸化剤充填時の圧力の低下を招き酸化剤質量流量が過去に行われた地上燃焼試験及びフライト試験と比較し

て低いものとなり，結果燃料後退速度の低下を招いた可能性が考えられる．これらの考察から，本モータの実際のフライト試験における平均推力やトータルインパルスといった推進性能が全体的に低下していることが考えられる．ただし推進性能に関してはデータの取得ができなかったためこれ以上の考察は行えない．したがって燃料消費質量の違いに関してもその原因の断定は行えない．

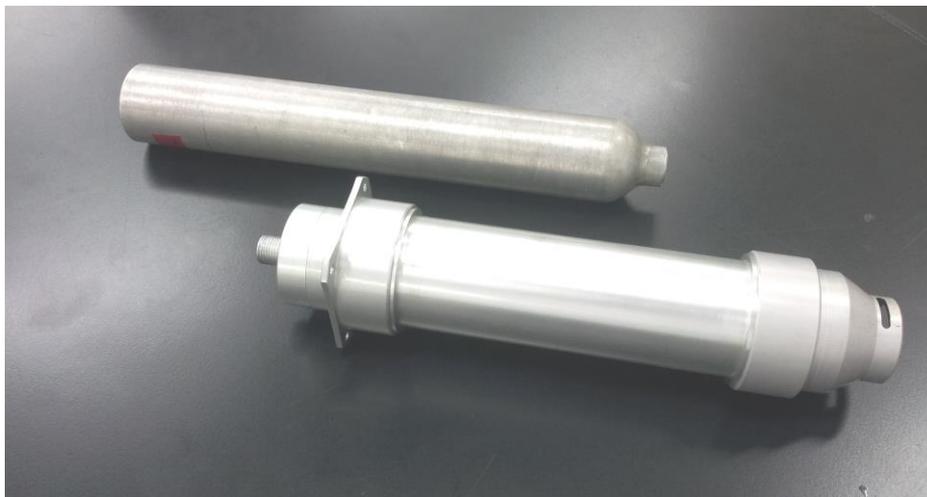
図 3.3.21 THR-F003J-Ex 外観図

今回のフライト試験では TSRP 燃焼班が今年度に性能向上を施した自作ハイブリッドロケットモータである THR-F003J-Ex を用いた．本モータは TSRP 燃焼班で開発された自作ハイブリッドロケットモータである THR-F003J の推力成分を向上させたモデルである．推力向上モデルにチューニングした経緯は，J型クラスのモータで，径と重量が増した機体を離床させる推力を確保するためである．以下に，THR-F003J-Ex が目指したスペックを表 3.3.8 に示す．前述した通り，J型クラス（300N級）モータを400N級に推力を向上させた性能にチューニングしたものが本モータである．また，図 3.3.21 に示すのが本モータの外観図である．

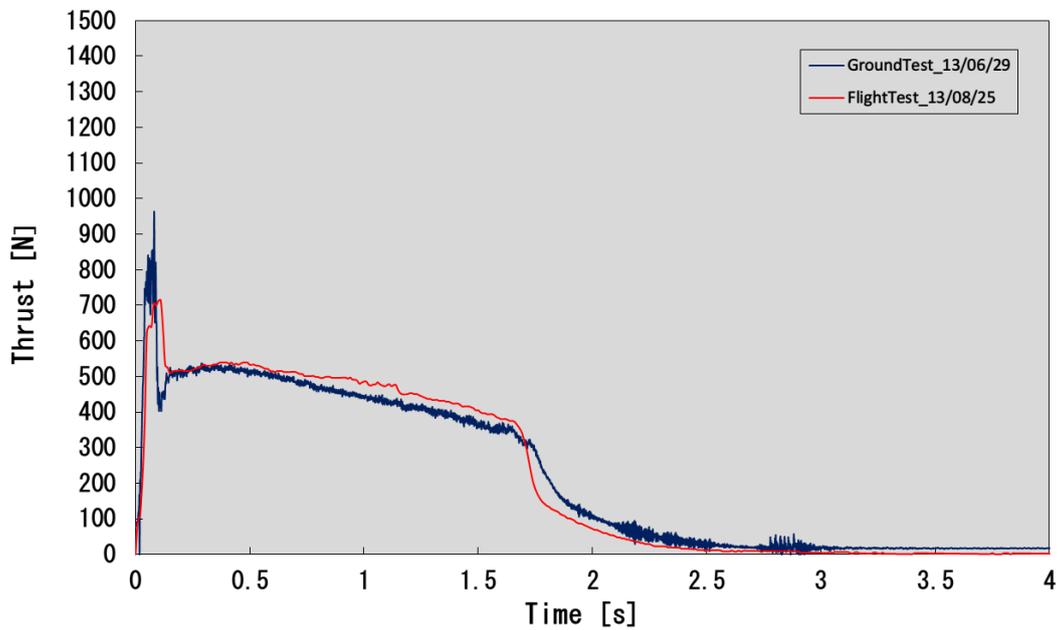
図 3.3.22 推力履歴比較

次に、本モータの解析結果について述べる。H-32 に搭載された共通計器の加速度履歴をもとに本モータのフライト試験時における推力履歴と各種性能を算出し、2013年6月29日に行われた地上燃焼試験時の推力履歴および各種性能と比較する。フライト試験時と地上燃焼試験時の、推力履歴を比較したグラフを図 3.3.22 に、各種性能を比較した表を表 3.3.9 に示す。

以上に示した本モータのフライト試験および地上燃焼実験の解析結果を比較し考察を行う。今回のフライト試験におけるモータの性能は、地上燃焼試験と比較して、酸化剤質量流量および O/F 値は増加し、燃料質量流量および燃料後退速度は低下した、また平均推力、全力積、比推力はほぼ同一値を示すことが表 3.3.9 から読み取れる。

O/F 値が高いのは酸化剤質量流量の増加と燃料質量流量の低下によるものであり、これに付随して全力積の低下が見られた。また、全力積に寄与した推進剤の量が少なかったため比推力が増加したと考える。酸化剤質量流量の増加は酸化剤密度の増加によるものであると考え。酸化剤密度の増減において支配的になる要素は圧力と温度である。地上燃焼試験時での N₂O ボンベのブルドン菅が示した値は 5 MPa であるのに対し、フライト試験時は 4.8 MPa と酸化剤が低圧で酸化剤タンクに充填されていたこと、予冷により酸化剤タンク内温度が低下したこと、これらの理由により酸化剤密度が増加し、流量計数も増加したと考察する。従ってそれに伴い平均推力の増加が見られた。

次に燃料質量流量と燃料後退速度の低下について考察する。まず酸化剤密度の増加により液体として存在する N₂O の量が増加する。また燃焼は気化した燃料と気化した酸化剤の反応によって引き起こされるため、気化しなければならぬ酸化剤の量が多く、それに伴い燃焼の反応速度が遅れたものと推測する。そのため反応速度が遅い、即ち燃料後退速度が遅くなった原因であり、燃料質量流量の低下した要因である。また、通常であればパラシュートの解散時ショックにより、溶けた燃料が外部に放出され、通常より燃料後退速度が大きく算出されるが、今回は機体が地面に衝突するまで大きな衝撃がなく、溶けた燃料がタンク側に流れ込んだため、残量燃料が多く残り、結果として燃料後退速度が燃焼実験より小さく出たと推測することもできる。

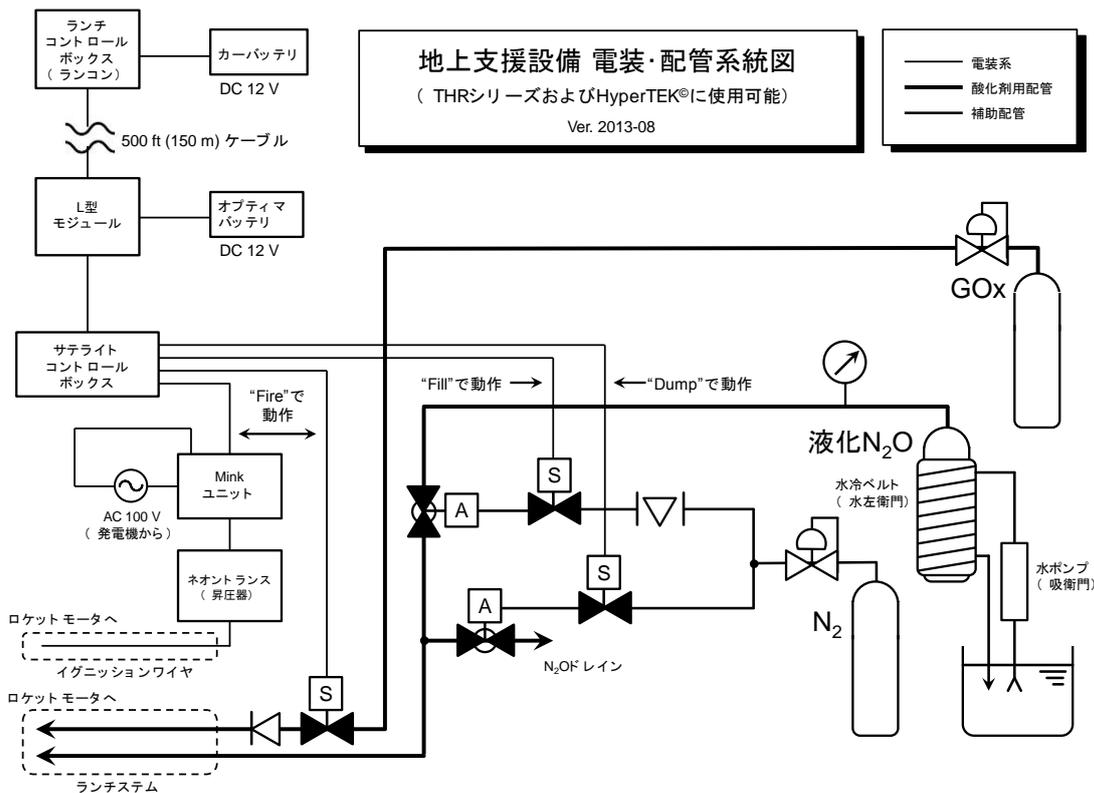
図 3. 3. 23 GSE 配管・配線図

地上支援設備 (GSE) は “酸化剤の機体への注入”, “点火”, “不点火時の機体内酸化剤の排出” を行う設備である。TSRP の GSE は Cesaroni Technology Inc. のホビー用ハイブリッドロケットシリーズ “HyperTEK” の GSE を基に独自に改良を加えたものを使用している。今回の打上実験で使用した装置全体の配管・配線を図 3.3.23 に示す。

- ・ N₂O ラインにブルドン管を設置
- ・ N₂O ポンベ冷却/加温装置の設置
- ・ N₂O 配管を Swagelok 製部品に変更
- ・ N₂O 用バルブを空圧弁に変更
- ・ L型モジュールのバッテリー接続用端子をバナナプラグに変更
- ・ 点火器を 9 kV まで昇圧可能な自作品に変更

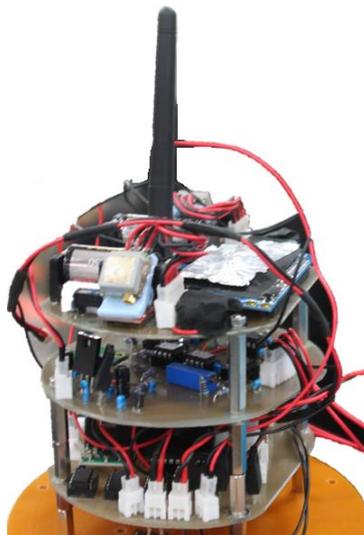
図 2.4.24 H-31 共通計器(下段)テレメータ(上段)外観

共通計器は飛行中のロケットの温度、気圧、3 軸の加速度データを取得、また気圧計の値から高度を算出し、ロケットの頂点付近で分離指令を分離機構へ送信する。

H-31 に搭載された共通計器(下段)とテレメータ(上段)の外観図を以下に示す。

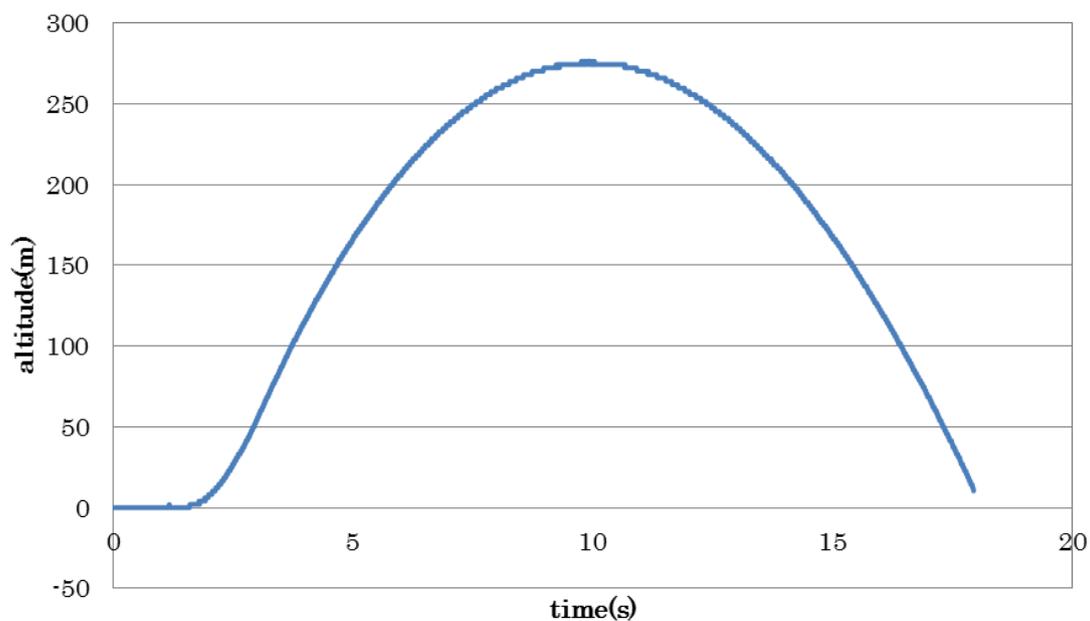
図 3.4.25 H-32 高度データ

回収された ROM からロケットの飛翔データの取得には成功した、その結果を以下に示す。

弾道結果の要因として H-32 から取得されたデータから発射時の 2 G 検出がされていないことがわかった。

2G 検出失敗の原因はプログラムのミスと確認ミスにあった。

具体的には加速度が付加された際、加速度センサからの出力電圧が減少するところをプログラム上で反対向きにとっており、その結果 2 G は検出されずプログラム上では落下後までフライト前のモードが続き分離も行われなかった。

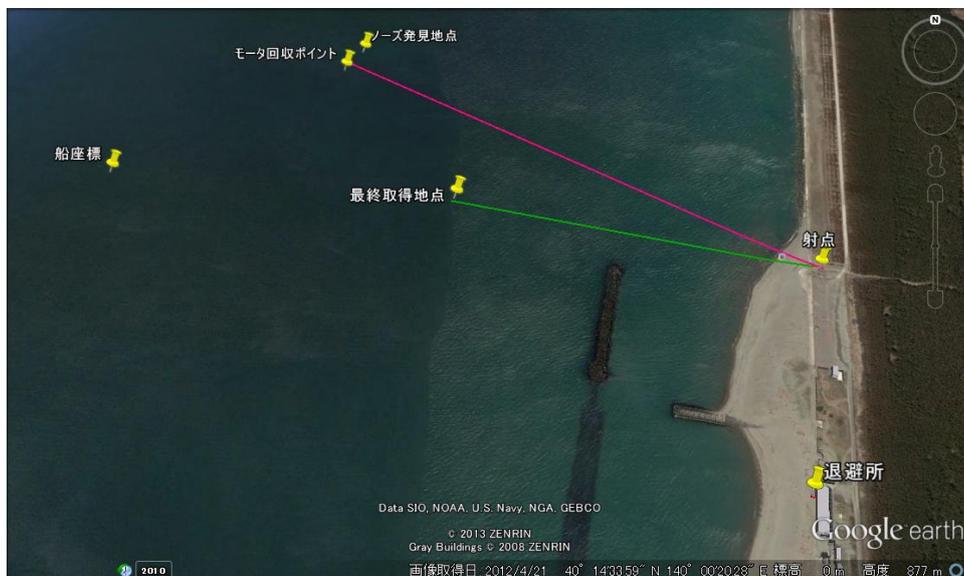
図 3.4.27 テレメータログ

H-31 の打上実験結果は前項でも述べた通り弾道落下し計器は回収に至らなかった、テレメータは落下直前まで GPS データをダウンリンクしていたが、着水以降はデータを送信することは無かった。

ここでロケットの回収位置と最後に送信された GPS 座標のデータを以下に示す。

また、この最終取得地点は事前の弾道落下時のシミュレーション落下位置とほぼ同じ場所を示していた。

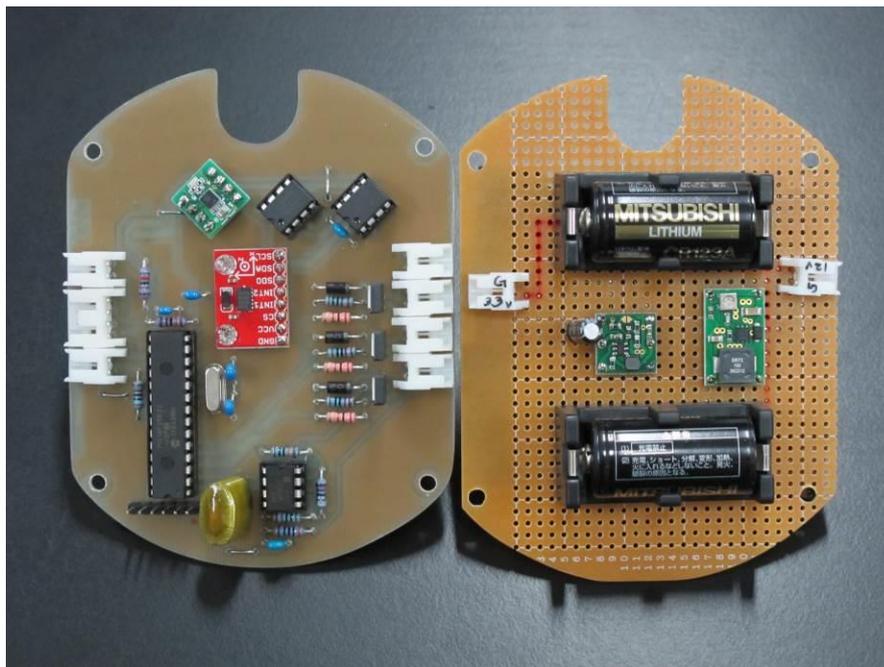
図 3.4.28 展開フロート制御回路外観

展開フロート制御回路は、フロートの放出指令とガス圧の制御、データの取得を行う。加速度計、圧力計、温度計、着水検知回路を搭載し計測を行うとともに着水検知回路によりロケットの着水を検知しフロート放出のため電磁弁を駆動する。フロート放出後、フロート内部のガス圧が一定範囲内に収まるよう電磁弁の開閉を行う。計測データは内部メモリに記録する。

図 3.4.28 に展開フロート制御回路の外観を示す。基板は $\phi 110$ mm の円の両側を切り落とした形状のものを 2 段重ねにしたもので、電源として CR123A を 2 個搭載する。

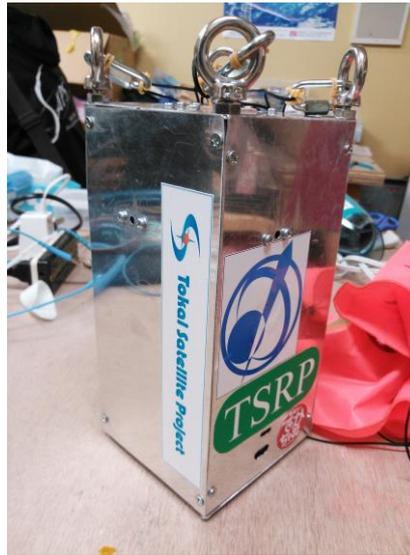
図 3.4.29 缶サット外観

図 3.4.29 に缶サットの外観を示す。98 mm×98 mm×200 mm の 2U キューブサイズである。

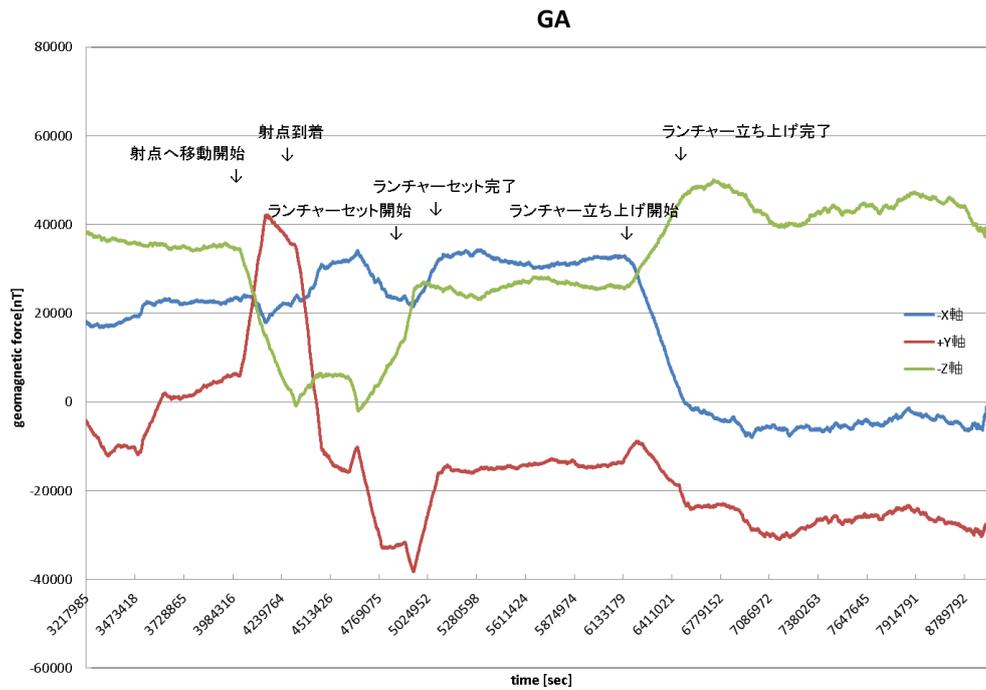
図 3.4.30 磁力計データ

ロケットの発射前までの無線通信によって得られたデータを Excel に取り込みグラフ化した(図 3.4.30). 図 3.4.30 のシーケンスの各イベントは, 打上実験の実績時刻より記述した.

図 3.4.30 よりロケットの磁気姿勢角を算出したが、今回は割愛させていただく。

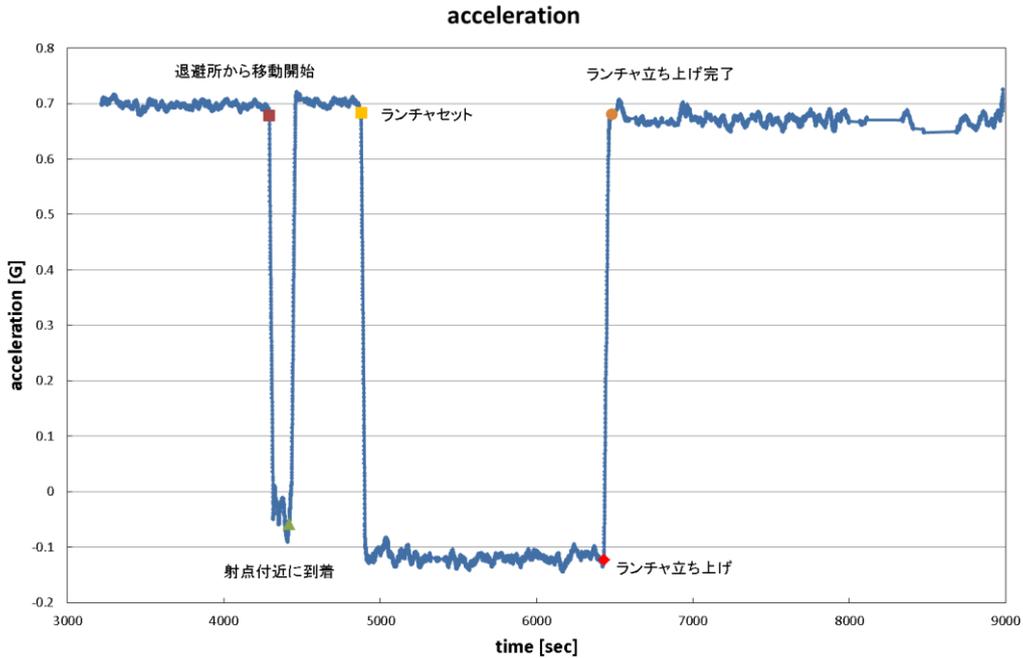
図 3.4.31 加速度計データ

ロケットの発射前までの無線通信によって得られたデータを Excel に取り込みグラフ化した(図 3.4.31)。

図 3.4.31 のグラフよりロケットの機軸方向がシーケンスの各イベント時に変わっていることから、機器は正常に動作したと考えられる。

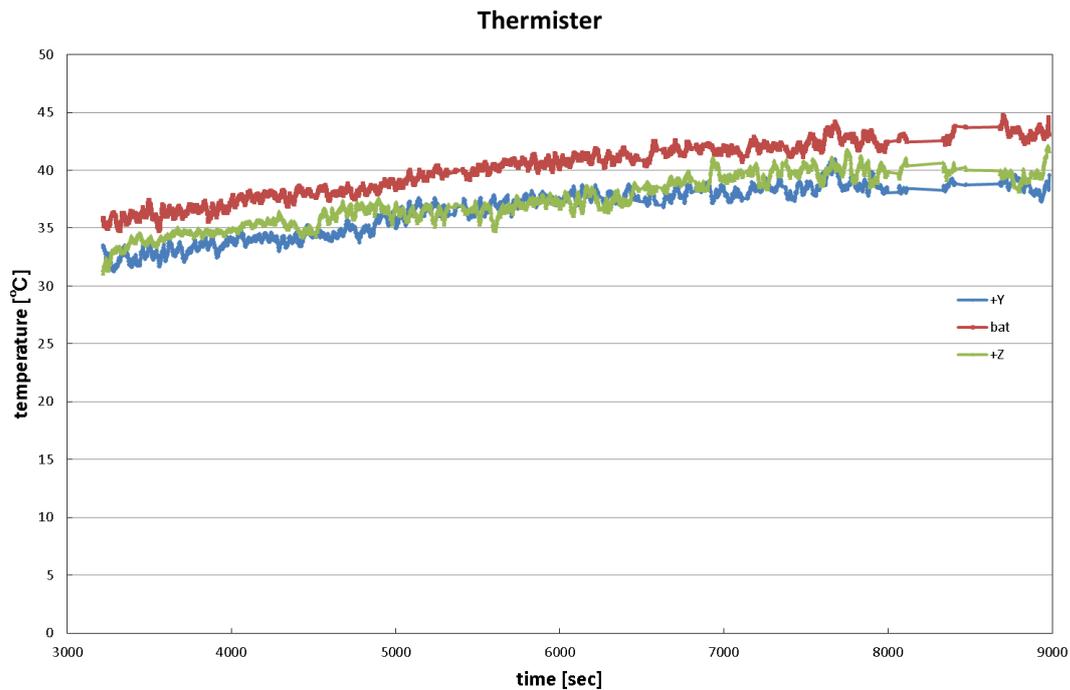
図 3.4.32 温度データ

ロケットの発射前までの無線通信によって得られたデータを Excel に取り込みグラフ化した(図 3.4.32)。

構体内の温度推移は図 3.4.32 より分かるが、シーケンスが進むに連れて上昇することがわかった。また、バッテリー温度が一番高いことも分かる。

ロケットの発射時にデータの無線送信が止まった原因は現在、調査中である。
ロケットの発射までに温度が上昇するので、今後何かしらの熱対策が必要だと考える。

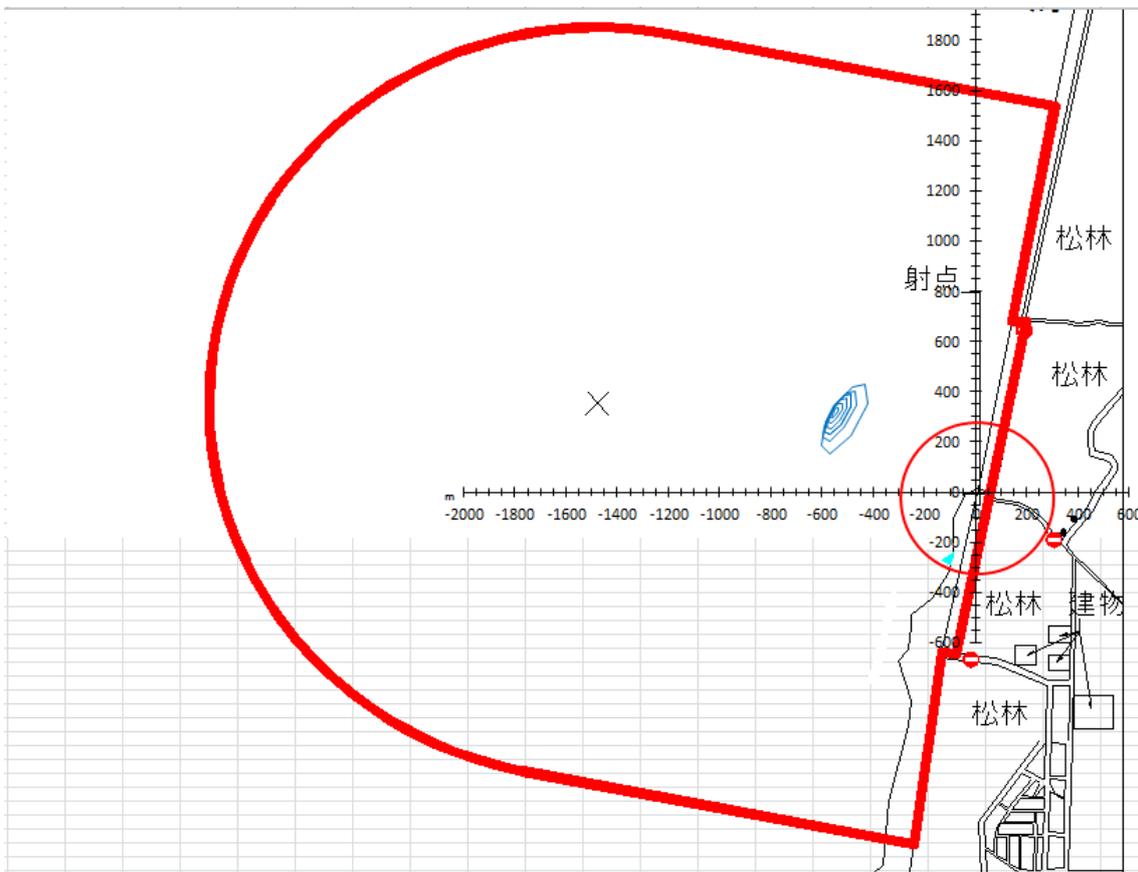
図 3.5.33 ロケット弾道落下範囲
打ち上げ方位 150° 打上げ仰角 70° 風速 $0\sim 7$ m/s

ロケットの弾道落下時の落下予想範囲を図3.5.33に示す。落下予想範囲は、ランチャから方位約 150° 方向に約580mの地点を中心とした半径約100mの青い円内である。

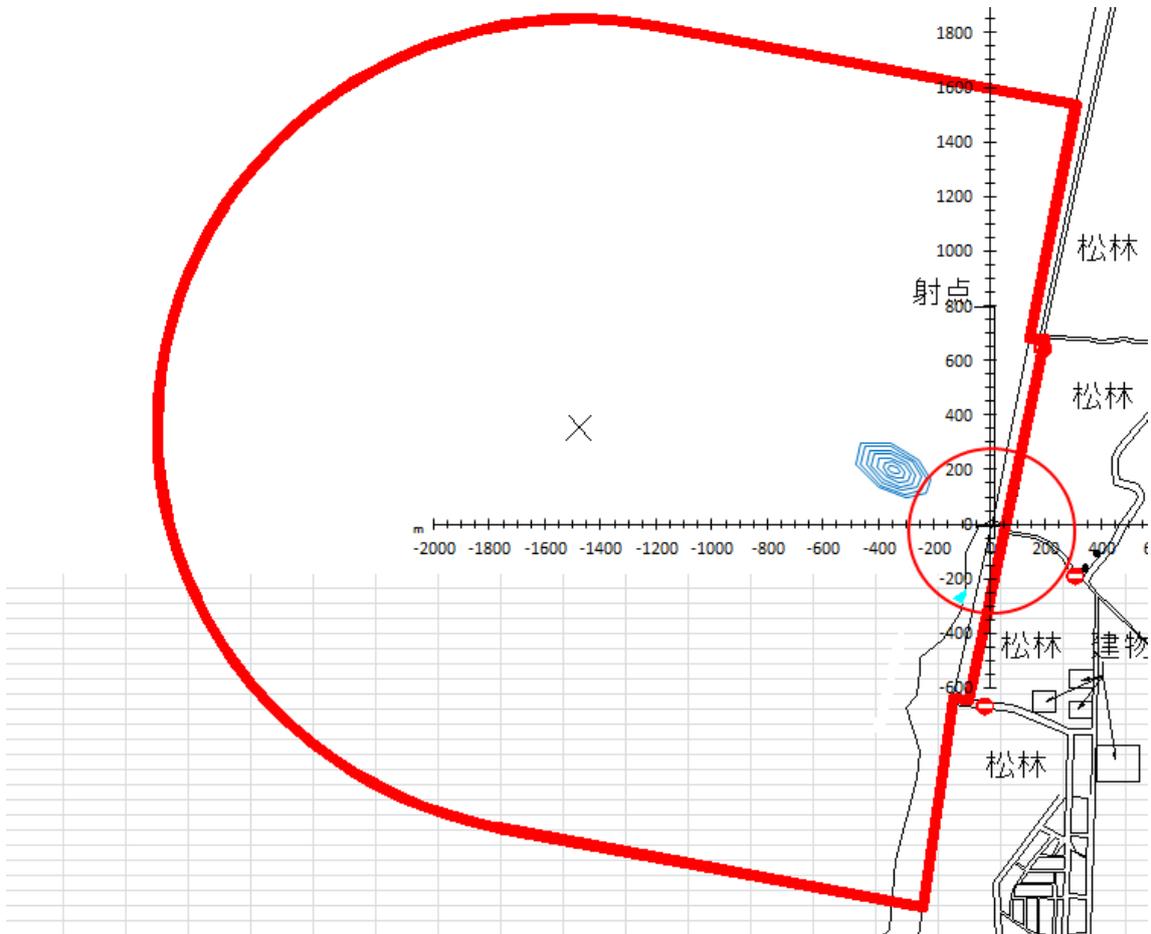
図 3.5.34 ロケットパラシュート落下範囲
打ち上げ方位 150° 打ち上げ仰角 70° 風速 0~7 m/s

ロケットのパラシュート展開時の落下予想範囲を図 3.5.34 に示す。落下予想範囲は、ランチャから方位約 150° に約 403 m の地点を中心とする半径約 150 m の青い円内である。

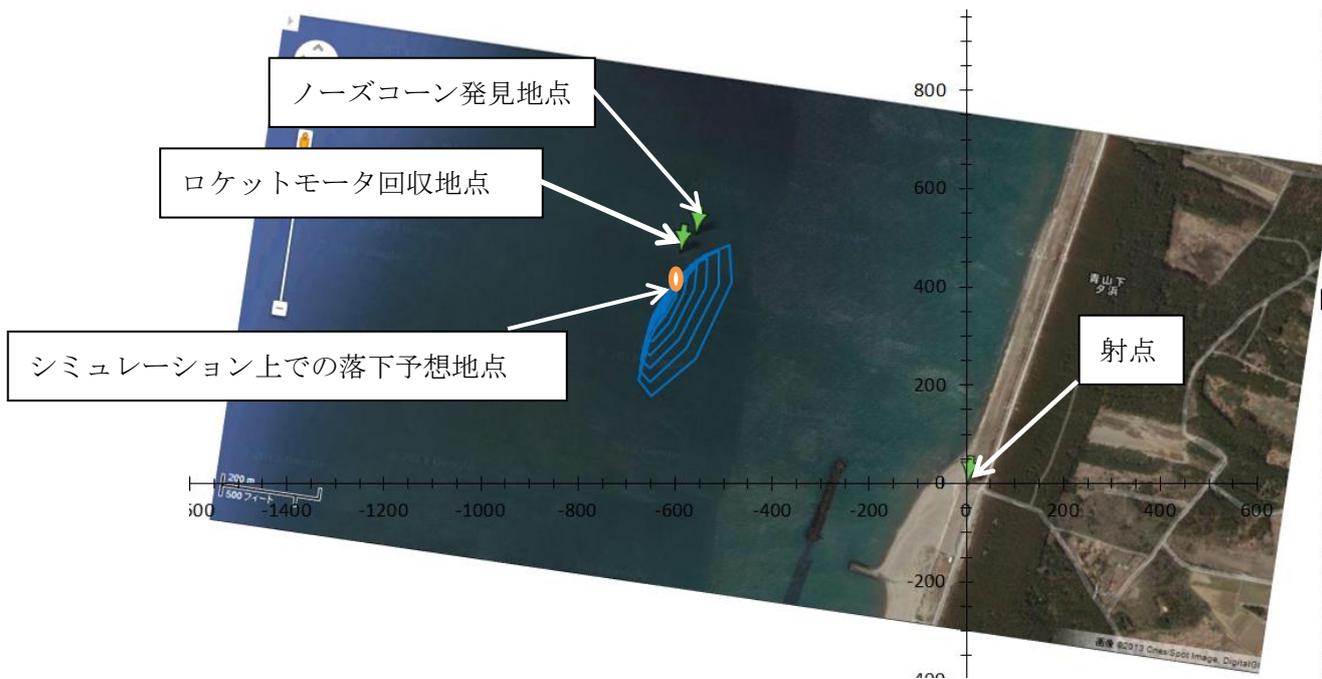
図 3.8.35 ロケットモータ落下位置

実測値では、打ち上げ後のロケット落下地点、打ち上げ時の風向風速を示す。打ち上げ時の風向風速は南東 128° 1.56 m/s であった。当日は、ロケットが弾道落下し、ロケットモータ以外はロケット回収に至らず、搭載した GPS データ取得機器からデータを取得できなかった。このため、船にて回収隊が手持ちの携帯型 GPS 機器で記録したロケットモータ回収地点、ノーズコーン発見地点を実測値とした。実測値と弾道落下予想範囲の関係を図 3.8.35 に示す。ロケットモータ回収地点はランチャより方位約 227° 、約 773 m の地点、ノーズコーン発見地点はランチャより方位約 225° 、約 758m の地点である。また、ロケット全体が着水してから約 1 分後にロケットモータのみを回収した。

ノーズコーン発見位置：ランチャより方位 225° 距離 758 m

ロケットモータ発見位置：ランチャより方位 227° 距離 773 m

図 3.5.35 ではロケットモータ回収地点とシミュレーション上での落下予想地点の間には 50m 程の距離が存在する。このロケットモータの回収地点とロケット着水予想地点のずれに関しては GPS 座標の取得精度と波の速度が原因で発生したと考えられる。能代近海の波は南から北の方向へ平均 0.4 knot の流れがあり、着水から 1~2 分間で東へ約 12~24m 流される。また、GPS 座標の取得精度は一般に約 10~15 m あり、計測時に機器が補足できていた衛星の数、衛星位置に依存する。手持ちの携帯型 GPS 機器で補足できていた衛星の記録は残っていなかったため、細かくは検証できなかった。現状ではその他の誤差を生む要因は何であるかを検討している。

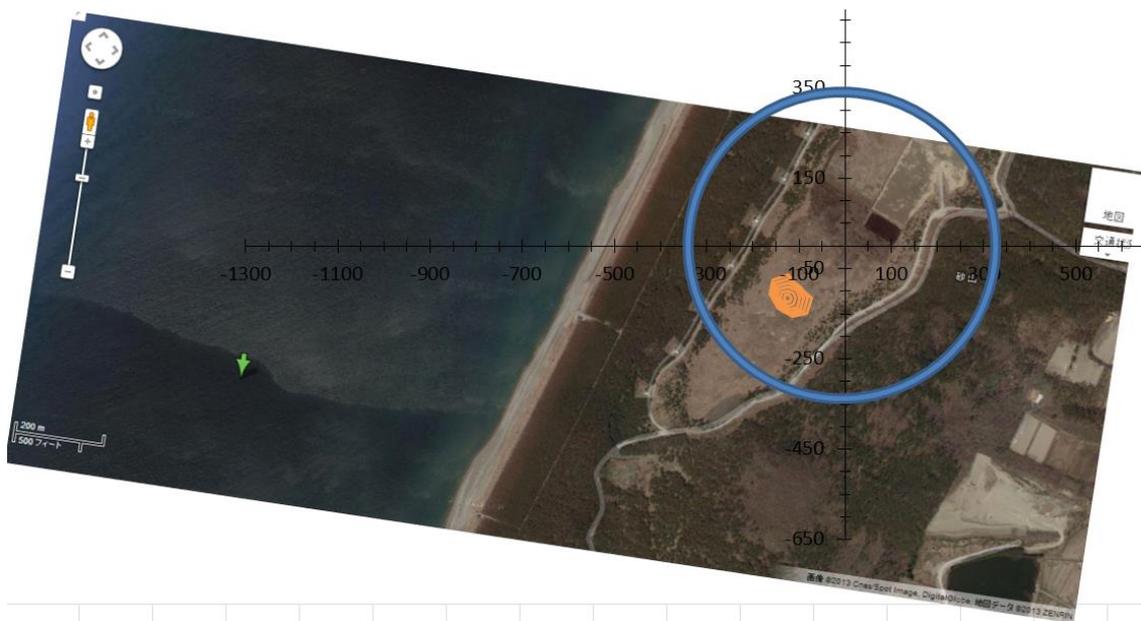
図 3.5.36 ロケット弾道落下予想範囲
打上げ方位 223° 打上げ仰角 78° 風速 $0\sim 6$ m/s

ロケットの弾道落下時の予想落下範囲を下記の図 3.5.36 に示す． 落下予想範囲はランチャから方位約 225° 方向に約 200 m の地点を中心とした半径 50 m ので円内である． また， 下の全ての図にある青い円は保安範囲である．

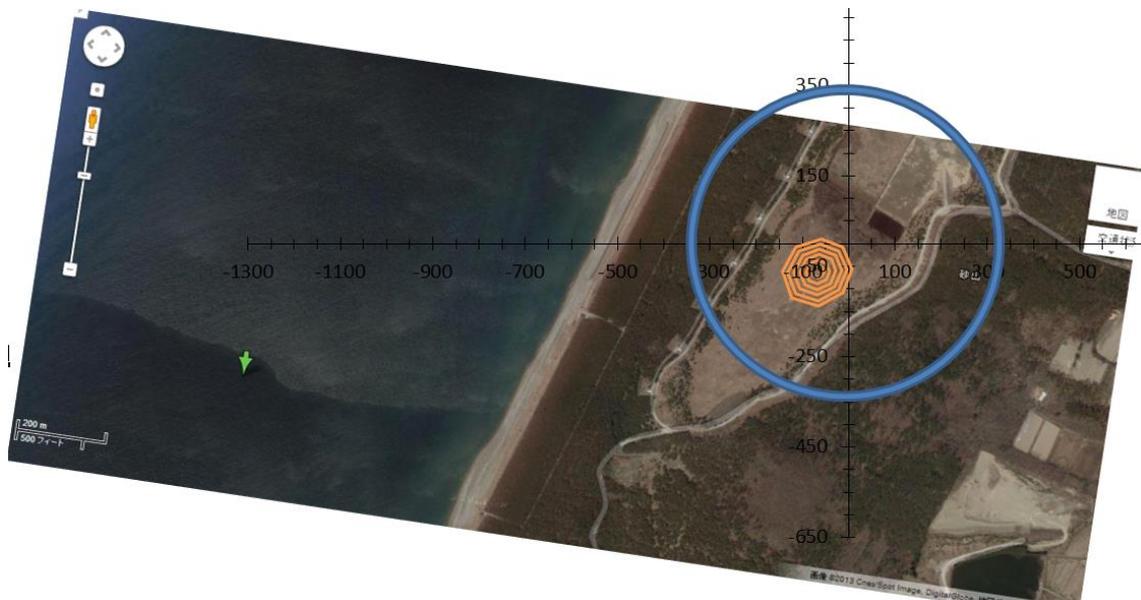
図 3. 5. 37 ロケットパラシュート落下予想範囲
打上げ方位 223° 打上げ仰角 78° 風速 $0\sim 6$ m/s

ロケットパラシュート落下予想範囲は下図の図 3. 5. 37 に示した。落下予想範囲は、ランチャから方位約 135° に約 106 m の地点を中心とする半径約 175 m の橙の円内である。

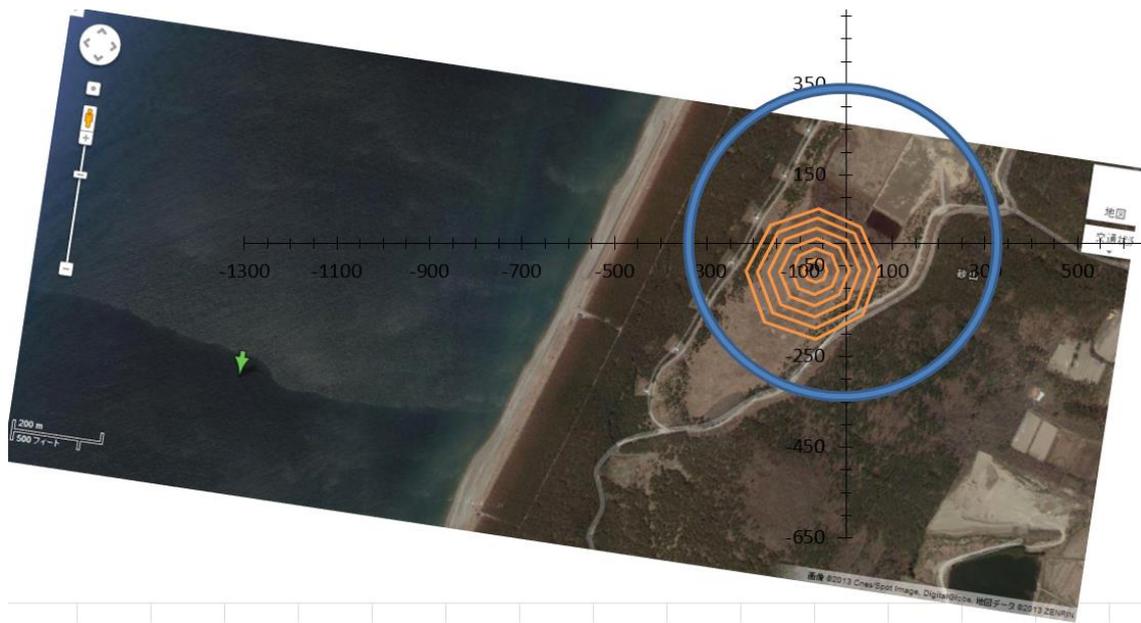
図 3.5.38 缶サット落下予想範囲
 打上げ方位 223° 打上げ仰角 78° 風速 0~6 m/s

H-32 に搭載された缶サットのパラシュート展開時の落下予想範囲を以下の図 3. 5. 38 に示す。落下予想範囲はランチャから方位約 135° の方向に約 106 m の地点を中心とする半径約 220 m の橙の円内である。

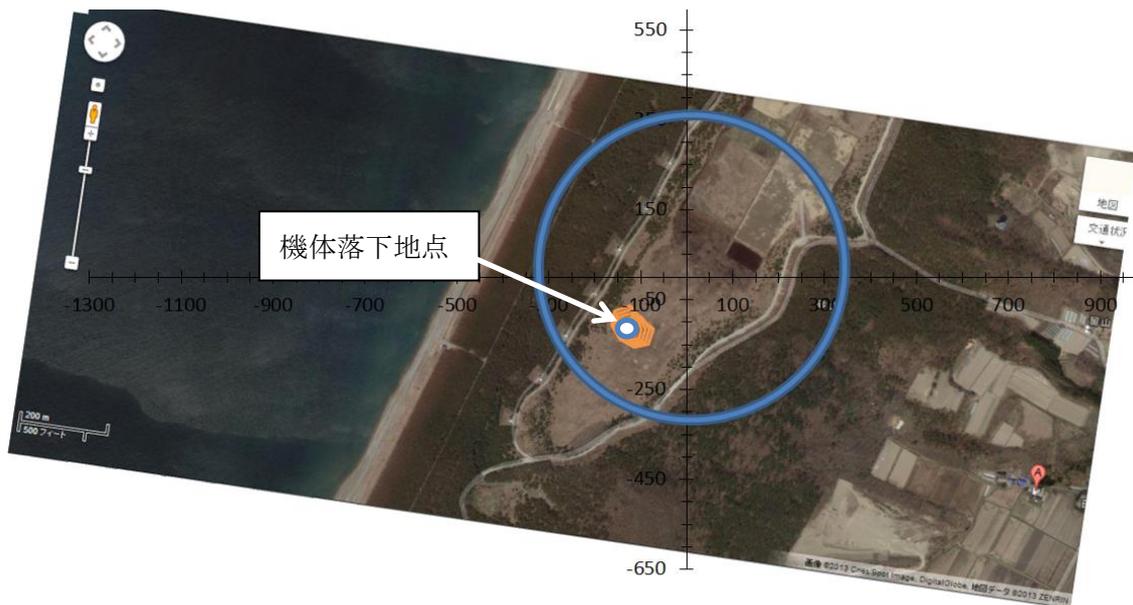
図 3.5.39 実際の機体落下位置
ランチャより方位 227° 距離 200 m

実測値はロケットの落下地点を示したものであり，回収隊が回収地点で記録した GPS 座標を落下地点とした．実際の落下地点配置図を図 3.5.39 に示す．ロケットの落下地点は，ランチャより方位 227°，距離 200 m の地点である．また，打ち上げ時の風向風速は 1.26 m/s，西北西 290°，1.26 m/s であった．

ロケットの弾道落下予想範囲について考える。図 3.5.39 を見てみると、落下予想範囲内に落下位置が収まっているため、安全に打ち上げられたと考えられる。実際の落下地点と予測値を比較してみると、実際の落下地点は落下予想範囲における風向風速は 2 m/s、西北西 300° の地点に落下しているため、計算通りに落下したと考えられる。
