1. はじめに

大阪府立大学小型宇宙機システム研究センター（以下、SSSRC）は、2014年8月15-22日に秋田県能代市で開催された第7回能代宇宙イベントにおいて、缶サット放出実験を行った。本書では16日に行われた実験結果の報告を行う。

3. 機体の紹介

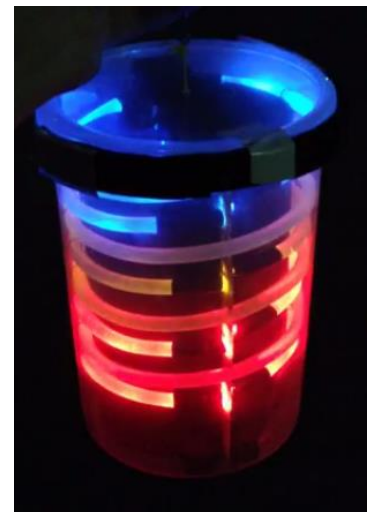
Fig 3 点灯した CanSat

CanSat の状態が一目でわかるような光方にするため、なじみの深い信号の色と同じ発光色の LED を使用し、分かりやすさを追求した。省電力のため、LED を最小数のみ使用し、直径 8 (mm) の光ファイバーを利用し、構体をどの角度から見ても発光していることが確認できるようにした。また、大会本番が昼間であり、LED の発光を目視で確認できない可能性があるため、LED の背後を黒い画用紙で覆うことで、発光していることが目視しやすくなるように工夫した。

LEDの発光を目視することに失敗した原因としては、省電力及びコスト削減のため、使用したLEDを必要最低限としたことで、発光が十分でなかったこと、及び光ファイバーの光の直進性によって、光が予想よりも発散しなかったことが原因として考えられる。効率よく光を分散させる方法を考える必要があった。

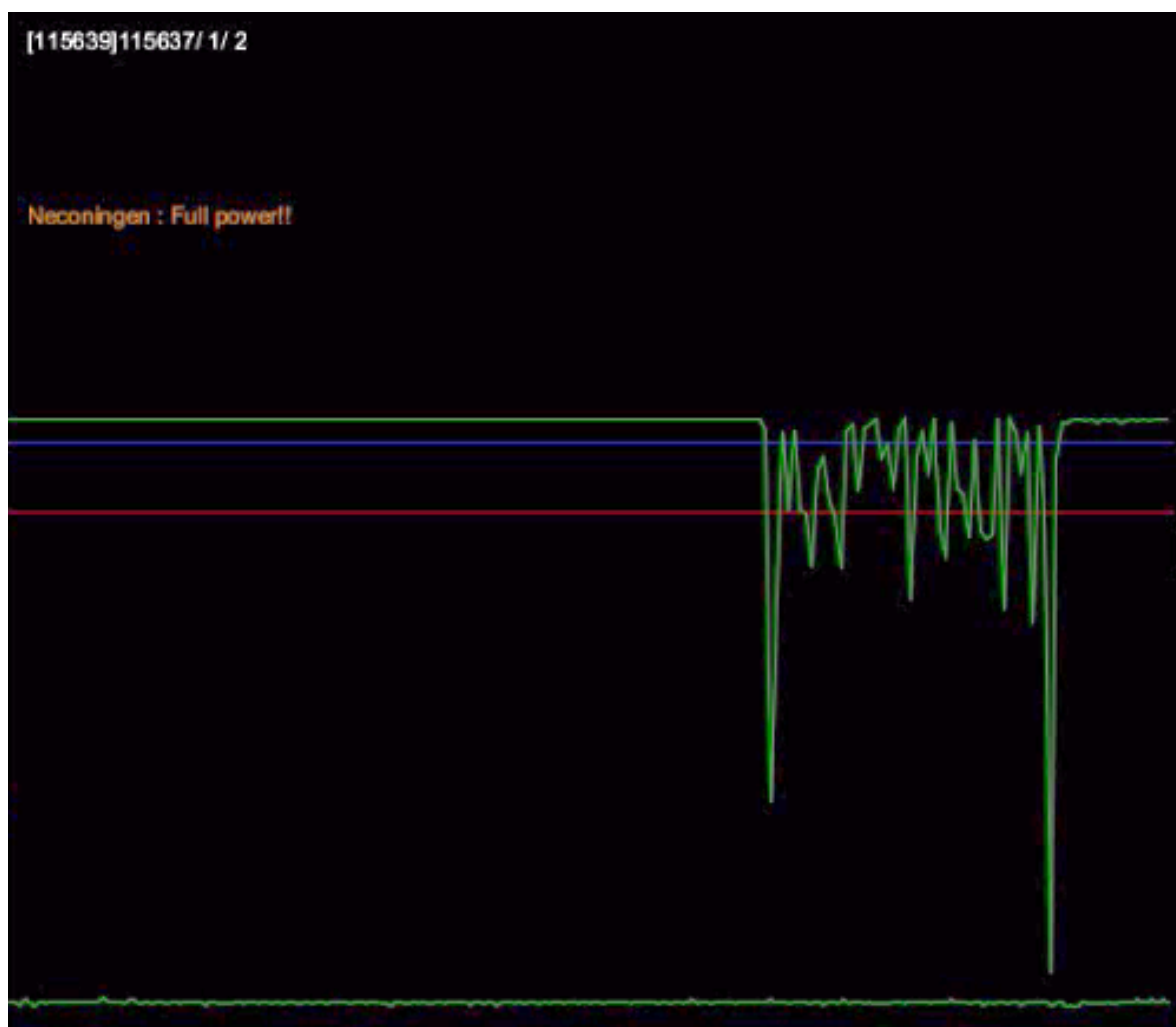
Fig 4 脳波データの波形

脳波データの取得結果を Fig 4 に示す。事前に行った試験の結果から、青より上が集中状態、赤より下がリラックス状態と判断されコマンドに反映される。CanSat は地上局から時刻合わせのコマンドを基に時刻設定を行っており、画像データもその CanSat 内時刻を基に時刻情報が付加されている。地上局プログラムの様子を動画でキャプチャして PC 時刻と脳波計の対応を確認し、画像データに付加された時刻情報が、被験者が集中したと判断された時刻と一致しているかどうか調べた。 Fig 5, Fig 6, Fig 7, Fig 8 にそれらの結果を示す。

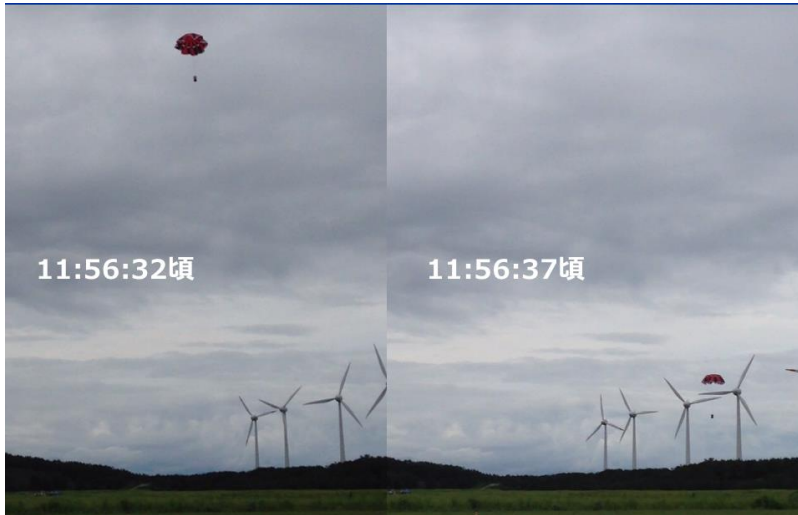
Fig 9 投下中の様子

また撮影された景色が本当に正しいかどうか検証するために投下中の様子を動画で撮影した。Fig 5, Fig.6, Fig 7 を Fig.9 と比較すると画像データに示された CanSat が撮影している景色と、投下中の高度は風力発電機の様子を比較することでおおむね正しいことが分かる。

以上の結果から、すべての **minimum success** と「集中状態の時に写真を撮影する」という **full success** の項目は達成できた。ただし、目視でも撮影された投下中の様子からも、競技エリア外から電飾の点灯を確認できなかったため「脳波に応じて電飾のパターンを設定する」という項目については失敗と判断した。
