1 はじめに

3 機体の紹介

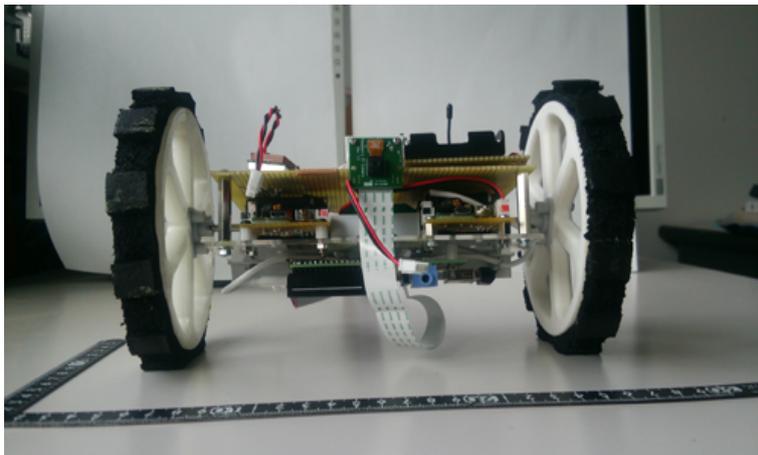
Fig.1 ロボットの外観

ローバの設計思想は目標地点周辺までは位置座標を基にした走行、目標地点付近からは光学カメラを基にした走行としている。そのため、目標地点への到達は位置座標に依存しない画像取得・処理に重点をおいたものとなっている。制御方法は、目標地点と現在地の座標を参照しながら走行する。目標をカメラで認識可能な距離まで接近した際には、画像を取得・目標の色を検出した方向へ走行する。また、画像認識によるゴール到達を目指すことから、ローバは Raspberry pi・microSD(記録兼 OS)・専用カメラ、GPS レシーバによって構成されている。展開機構はパラシュート切断用バッテリーとニクロム線、通信機 (Xbee) と GPS によりロストした際に回収可能な構成とした。Fig.1 にローバの外観、Fig.2 に展開機構の外観を示す。さらに、バッテリーは軽量化の観点からローバ・展開機構にそれぞれにひとつずつ搭載することとした。ローバの各寸法を Table.1 に、Table.2 にローバ・展開機構のバッテリー諸元を示す。

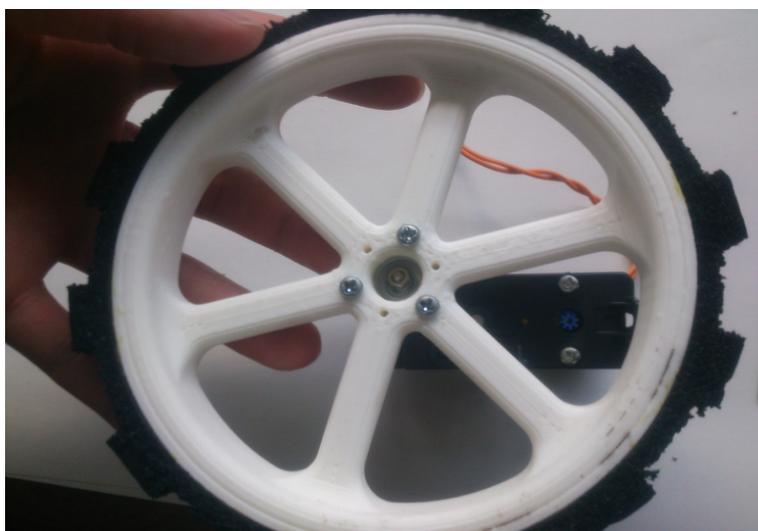
Fig.3 3Dプリンタで製作したホイール

ホイールは製作の利便性・量産性の良さなどから 3D プリンタを使用した。Fig.3 に示す。製作時間は一輪あたりおよそ 6 時間程度要するが、印刷は自動で行われるため別作業と平行して行える利点がある。重量はスポンジ込みで一輪あたり 84 [g] となった。また、重量は樹脂の充填率によってある程度の調整は可能である。これにより、制作時の利便性・量産性を同時に達成することができた。今後はホイールだけではなく様々な箇所に対応可能であるため、積極的にローバ製作に取り入れていきたい。

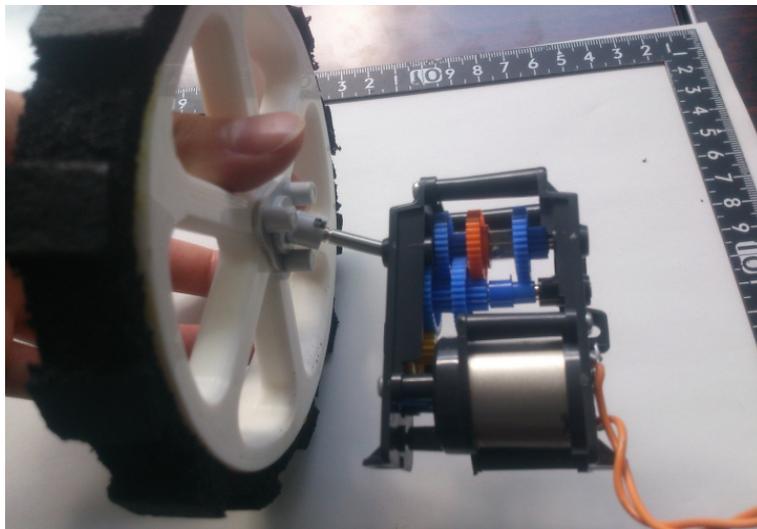
気球から放出されたローバは、パラシュートが展開不十分であったこと、減速が不足したことによって軟着陸に失敗してしまった。結果両方のホイールドライブシャフト間のドライブシャフトが Fig.4 のように変形したことで、ボディフレームの破損が Fig.5 のように発生し走行不可と判断した。そのため競技続行は不可能と判断しリタイヤを選択した。

Fig.4 落下時の衝撃によって変形したドライブシャフト

現在パラシュート展開不足の原因を故障木を用いて調査している。原因は気球への組み込み時に発生したのか。また、絡まり易い状態であったのかなどと仮説を立て、詳細な調査を行っている段階である。この故障木の解析によって得た知見により、今後の防止策設け次年度以降の製作の糧とする。

今後は、パラシュートの展開不足の原因を故障木の解析により特定する。この原因を明らかにするとともに、フェイルセーフや作業時の知見を得られること。また、後継機の製作への技術的なデータベースを構築することが可能となり、次年度以降への参加へ繋がるといえる。

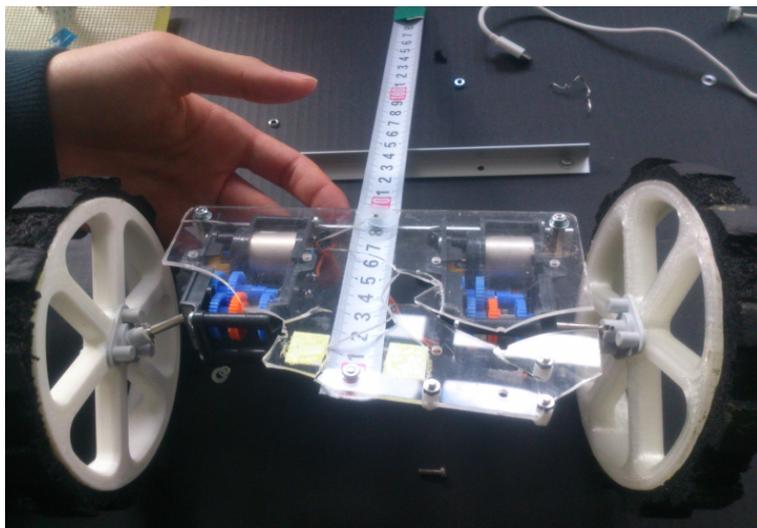
Fig.5 落下時の衝撃によって破損したボディフレーム
