能代宇宙イベント報告書項目

MII Cansat-Rocket Collaboration Project

1. 実験目的

3. 実験結果

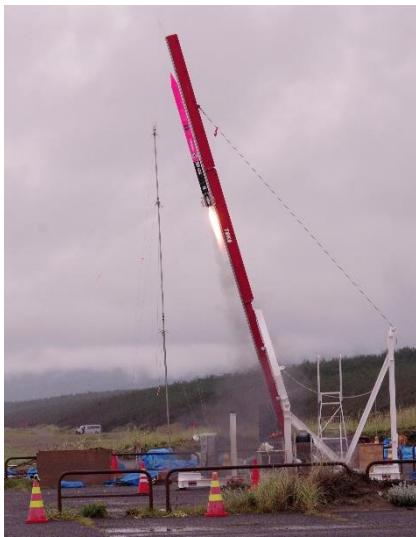
図 2 燃損したエンジンマウント

燃焼班は 4 時に射場に入り, GSE を共有している秋田大学学生宇宙プロジェクト(ASSP)の燃焼班と共に GSE 敷設を行った. 先に ASSP のロケットが打上げられ, その後, 一部配管の組み換えを行った. 打上げ約 5 分前に点火シーケンスを開始し, 初めに配管冷却を行った. 配管冷却後, N₂O の本充填を開始した. 本充填開始 2 分 55 秒後に充填が確認され点火カウントダウンに移行した. 9 時 00 分に本プロジェクトのロケットに点火した(図 3.1.1). 点火から約 3 秒後に本燃焼が開始され, ロケットはランチャを脱出した. 追跡動画や当日の目視からロケット飛翔中のエンジンに対する大きな異常燃焼は確認されなかった. ロケットは弾道飛行し, 点火約 30 秒後に着水した. 回収後ロケット後部を確認したところエンジンマウントの一部が焼損していた(図 2). エンジンを確認したところ, ノズルが脱落していた(図 3.1.3). 本プロジェクトで使用した HyperTEK M1001 型エンジンは燃焼終了直後に鳴きの現象が確認されている. これは, 燃焼室内での気中振動が原因と考えられる. 打上げ実験の際も点火から約 13 秒後にこの現象が確認され, 燃焼実験時にもこの現象が点火

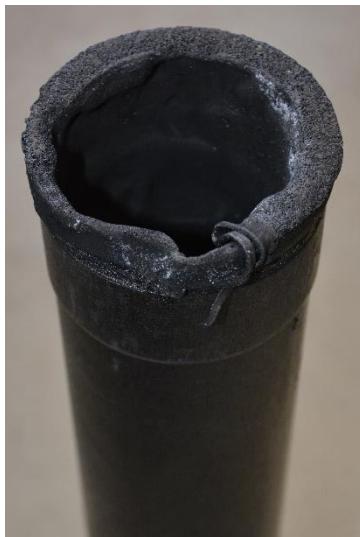
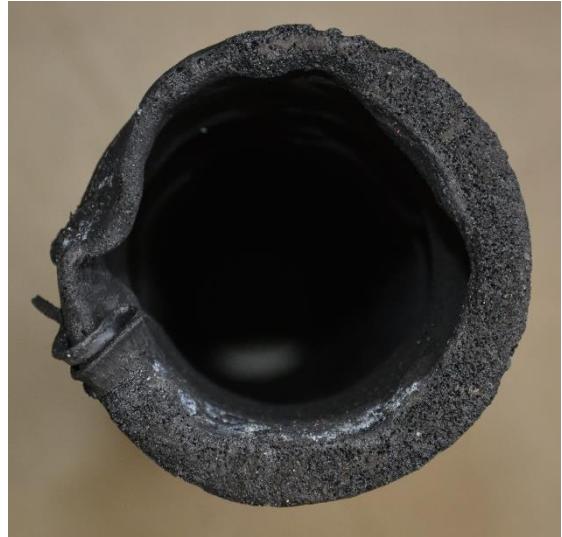
図 3.1.3 脱落したノズル部

後約 12 秒後に確認されている。このことからノズルの脱落は燃焼終了後に生じており、エンジンとしての性能には影響がなかったと考えられる。

エンジンの燃焼実験と打上げ実験の燃焼前後燃料質量を比較したものを表 3.1.1 に示す。表 3.1.1 内項目「打上げ実験」は回収した状態で測定した質量であり、脱落したノズルの質量は考慮していない。「打上げ実験(ノズル質量加算)」は、ノズル形状を図 3.1.4 の寸法、材質を一般的なグラファイト(密度 : 1.8 g/cm^3)¹¹と仮定したノズルの質量(57.75g)を燃焼後質量に加算したものである。ノズル寸法は正常燃焼したエンジンの切断図(図 3.1.7)からおよその寸法を測定した。表 3.1.1 から燃焼前質量は誤差 1 %以内であるにもかかわらず、燃焼後質量及び燃焼質量共に約 17 %の誤差が生じている。これは打上げ中の加速度の影響に

HyperTEK M1001 型エンジンのノズル脱落は本打上げが初めてではなく、過去にも九州工業大学の有翼ロケット”WIRES”においても発生している。また、HyperTEK J型クラスのエンジンでアルミ粉末を加えた FX シリーズでも同様のトラブルが発生している。燃焼前のグレイン分切断図を図 3.1.6、正常燃焼したグレインの切断図を図 3.1.7、九州工業大学のノズルが脱落したグレインの切断図を図 3.1.8、本打上げ実験で使用したグレインの切断図を図 3.1.9 に示す。各切断図のボイドが確認できる箇所を赤丸で示す。図 6 から燃焼前グレインに若干のボイドが確認できる。図 3.1.7 と図 3.1.8、3.1.9 を比較するとノズルが脱落したグレイン(図 3.1.8、3.1.9)の方が正常燃焼したグレイン(図 3.1.7)よりボイドが多く確認される。また燃焼壁にも凹凸が確認され、周方向及び軸方向全域にボイドがあったのではないかと考えられる。いずれの事例もノズル脱落の要因となるようなシーケンス上のミスは報告されておらず、ランチシステムの取り付け方法や点火方法等も製造元である Cesaroni Technology 社が発行しているマニュアル通りである³⁾。これらのことから本プロジェクトを含めた一連のノズル脱落事例は製造方法に要因があると考えられる。

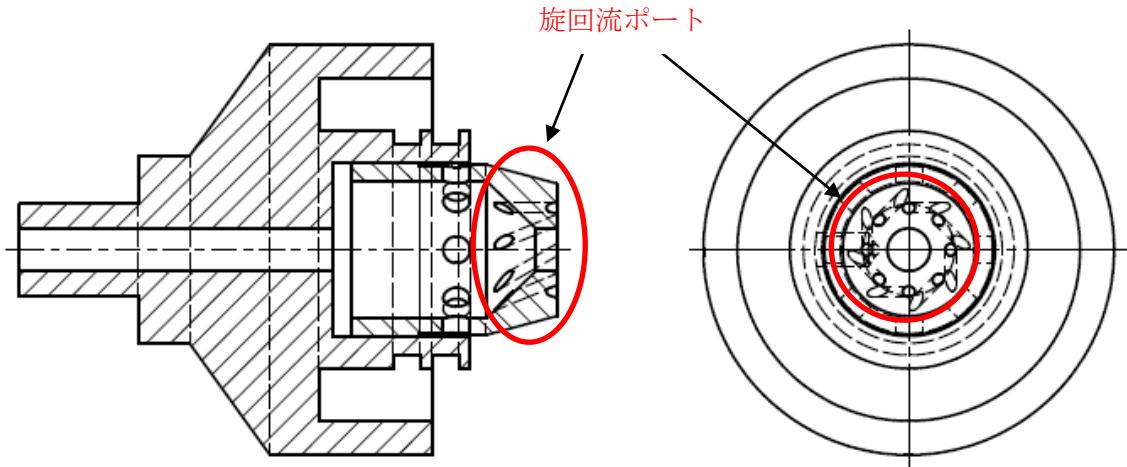
図 3.1.5 酸化剤旋回流型インジェクター

よりインジェクター出口における軸方向酸化剤流速が増加することが要因だと考えられる。HyperTEK M1001型エンジンは酸化剤旋回流型インジェクターを採用している(図3.1.5)。酸化剤旋回流型インジェクターの形状スワール数 S_g は式(1)で表すことができる²⁾。

$$S_g = \frac{v_{\theta_0}}{v_{x_0}} \quad \text{式(1)}$$

v_{θ_0} (m/s): インジェクタ出口における半径方向酸化剤流速

v_{x_0} (m/s): インジェクタ出口における軸方向酸化剤流速

ロケット打上げ中にかかる加速度が主に軸方向であることを考えると、 v_{x_0} が大きくなることで S_g が減少、このことより燃料後退速度が減少し燃焼質量に誤差を生じさせたものと考えられる。

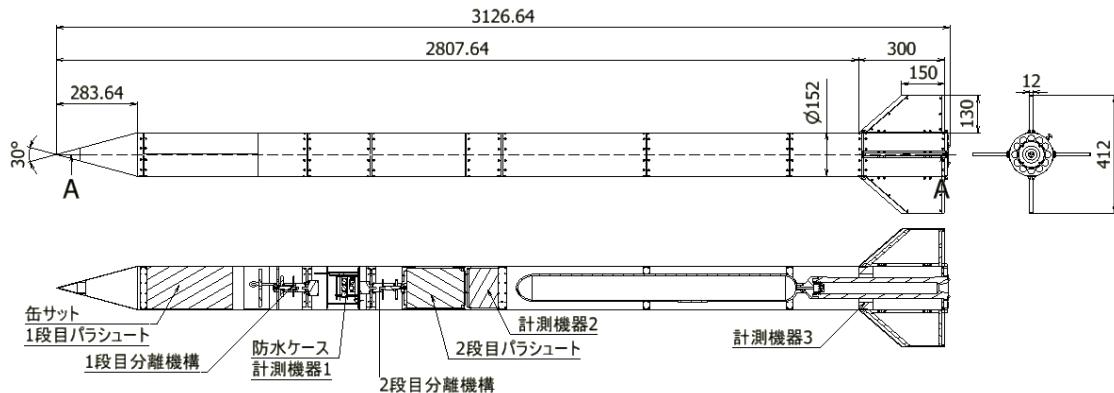
図 3.2.1 機体寸法図

本プロジェクトで製作したロケット寸法、重量配分、および諸元は以下の通りである。

全長	[mm]	3,126
直径	[mm]	152
重量(酸化剤非充填)	[g]	17,947
重力中心位置(酸化剤非充填)	[mm]	1,715
重力中心位置(酸化剤充填)	[mm]	1,855
圧力中心位置	[mm]	2,329
使用モータ		HyperTEK M1001
目標到達高度	[mm]	2,000

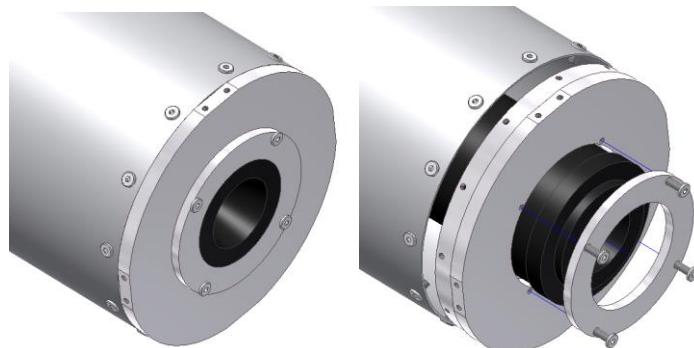
図 3.2.3 エンジンマウントの構造

エンジンが脱落する可能性があるのは、パラシュート開傘によるオープニングショックが発生したときである。オープニングショックを 50 G と仮定し、各部強度を評価する。燃焼終了後のエンジンの重量(タンク重量込み)、耐荷重 50 倍に耐えられるための構造を検討した。ここでは、エンジンがエンジンプレートを脱落する力と、クロージャーを締結するネジの破壊応力から耐えられるかどうかを判断するが、ネジの有効長さ、ピッチ、せん断応力をネジ 1 つ 1 つから計算して求めた。結果、図 3.2.3 に示す M4 ネジを 4 つ用いることで十分な強度を有することが計算により確認されたため、本プロジェクトではこの設計で問題ないとした。

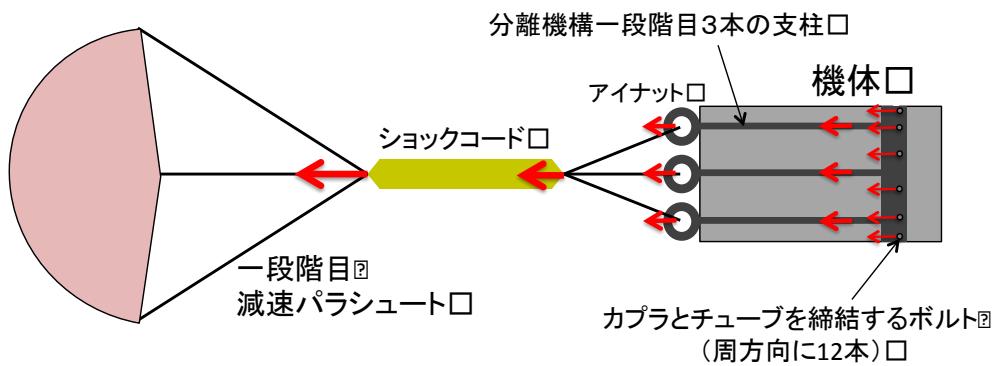
図 3.2.4 パラシュート 1 段目展開時の荷重伝達経路

オープニングショックは開傘時重量の 50 倍とする。一段階目開傘時の重量は 18 kg であるので、その 50 倍である 900 kgf が一段階目のオープニングショックによる荷重である。また二段階目開傘時の重量は 11 kg であるので、その 50 倍である 550 kgf がオープニングショックによる荷重である。この衝撃に耐えるために、1 段目、2 段目各分離機構とパラシュートの間にショックコードを用いた。構造は以下の通りである。

ショックコードはミシンで2枚の布を縫い合わせる方式を東海大 SRP 様よりご教示頂いた。実際にそれぞれのパラシュートが解散するときに係ると想定される重量を用いてショックコードの縫い方及び布の長さの検証を繰返すことで、十分に耐えられるショックコードで打上げ実験当日に臨むことが出来た。

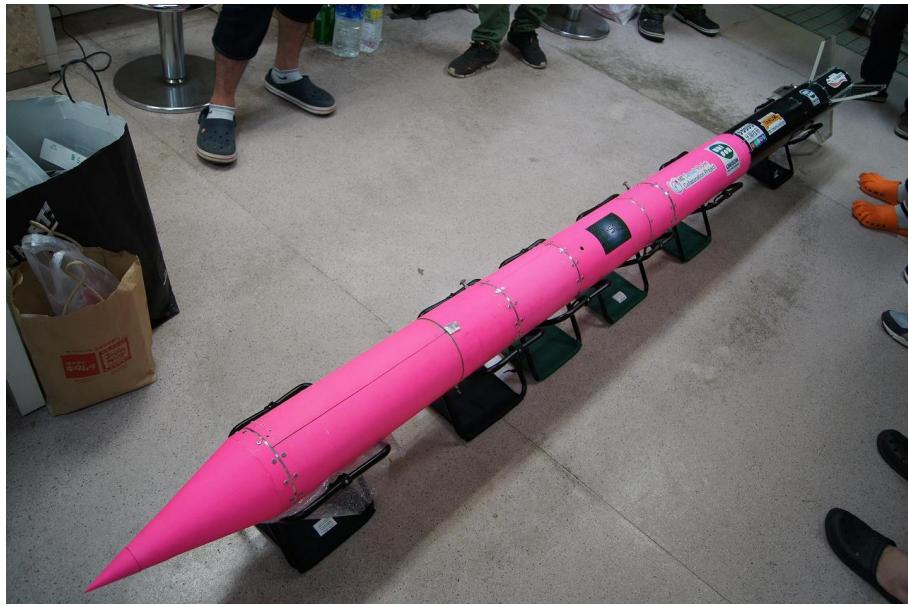
図 3.2.6 ロケット完成図

まず、実際に完成したロケットの機体を図 3.2.6 に示す。

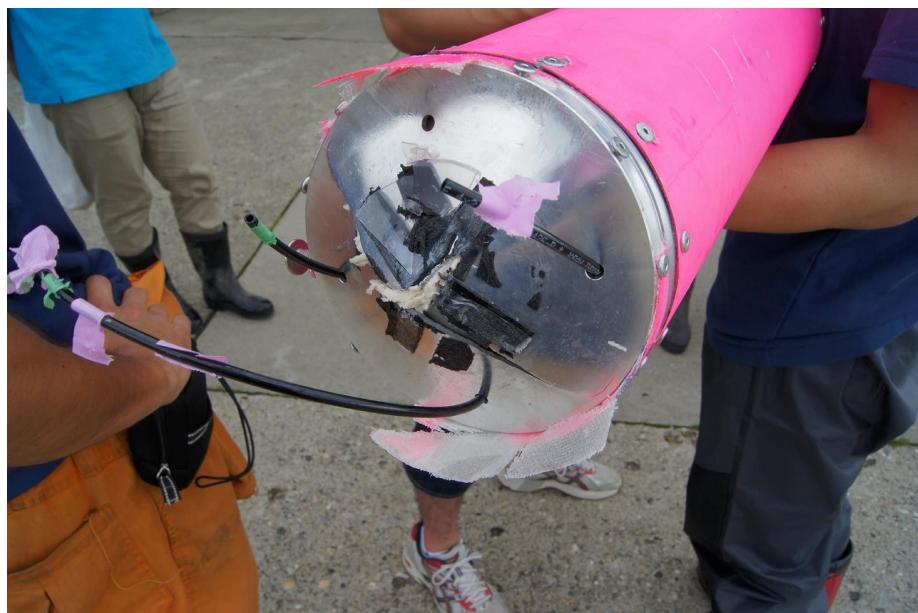
図 3.2.7 エンジン上部のアルミ材カプラーの破損状況

本プロジェクトでは、パラシュートが開傘せず弾道落下をしてしまった。その結果、エンジンより上側半分を消失してしまった。また、落下により衝撃から、エンジン上部に設けた 5 mm 程度の厚さを要するアルミ材のカプラーをエンジンタンクが突き破ることとなった。その様子を以下の図 3.2.7 に示す。ロケット機体から分離機構の一部が離脱するまでは、撮影した画像から特に異常は見られておらず正常に飛行していたために、構造の荷重に対する計算および評価が妥当であったと考えられる。

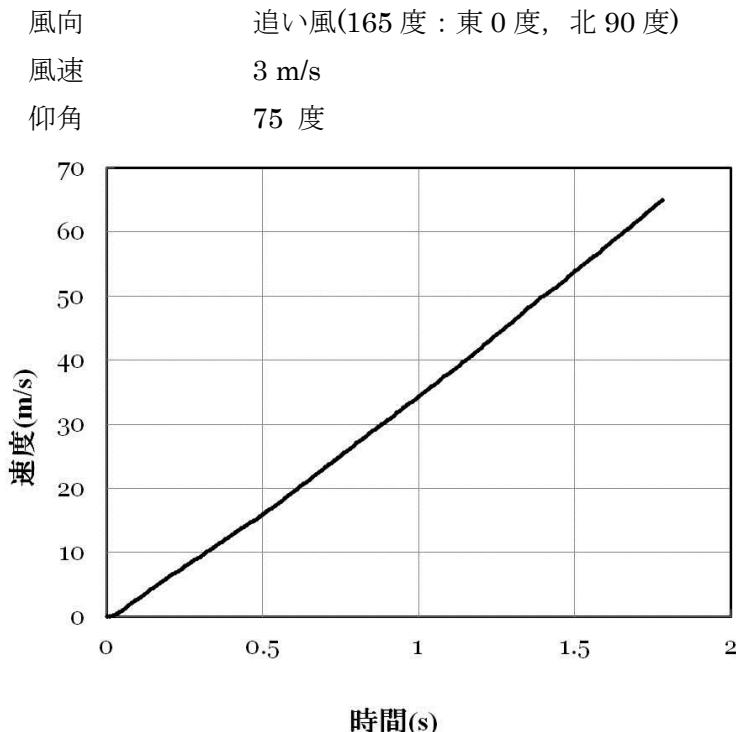
図 3.2.8 ロケットの速度と時間の関係

本プロジェクトにおいて、時間 vs 速度および速度 vs 姿勢角の関係を計算し以下の図 3.2.8、図 3.2.9 に示す。また計算条件は以下の通りである。

のことから、ランチャ離脱までにはおよそ 0.7~0.8 秒程度要するため、離脱時にロケットは 28 m/s 程度になると考えられる。この時のロケット姿勢角は仰角と等しい 75 度を維持していることから、安定した姿勢でランチャを離脱できる計算結果を得た。また打上げ実験における弾道落下分散は以下図 3.2.9 で示す青色の枠線内に収まる結果となった。

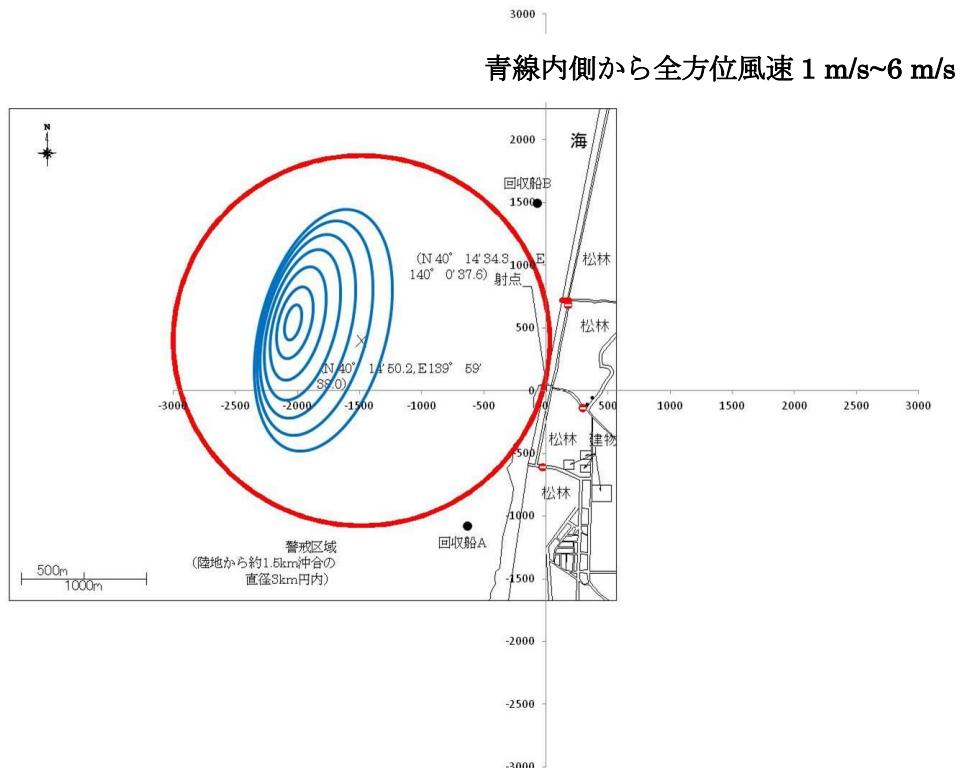
図 3.2.9 ロケット弾道落下分散範囲予想図

本プロジェクトは結果として弾道飛行となった。落下位置はテトラポットが並ぶ海岸から 1000 m に達しない距離であったため、予測した範囲から外れることとなった。これは、飛翔中にノーズが離脱したためにシミュレーション条件とはことなる状態になったためだと考えられる。ただ、ロケットがランチャを離脱する際は安定した角度を有していたため、本シミュレーションの妥当性が示された。今後ハイスピードカメラで撮影された画像を用いて、事前に予測した離脱速度と実験当日の離脱速度を比較しシミュレーション精度のさらなる向上に努める。

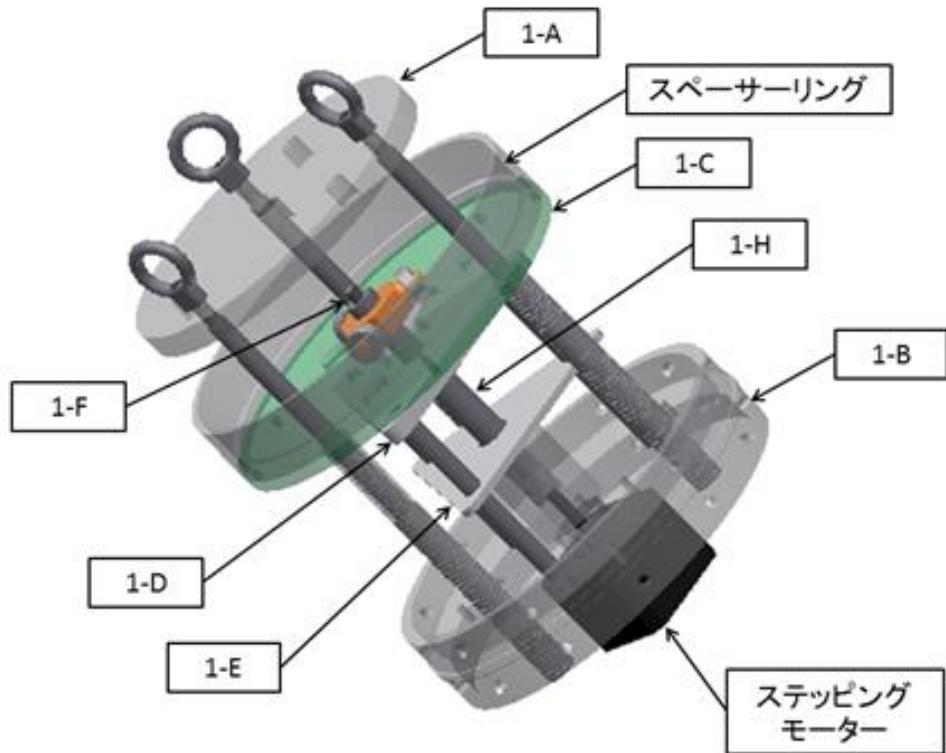
図 3.3.1 一段目分離機構外観

図 3.1.1 に一段目分離機構の外観を、また図 3.1.2 にロック機構のメカニズムを模式的に示す。最高到達高度付近においてロック機構を解除、(1-C) をバネの力で押し出し、ノーズコーンを機

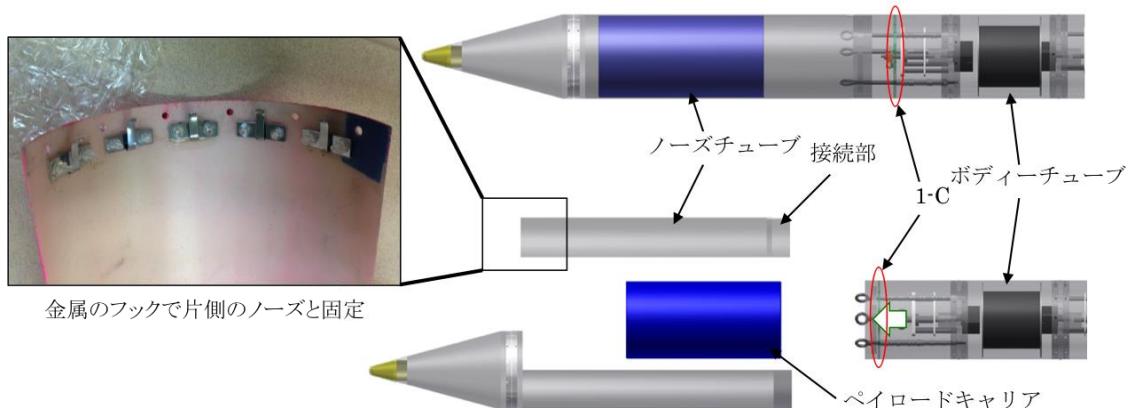
図 3.3.3 一段階目の展開 (上: 展開前 下: 展開後)

体の進行方向に飛ばすことで展開する。展開時には、ノーズコーンが機軸と直角方向に分裂する。図 3.1.3 に一段目展開のメカニズムを模式的に示す。ノーズチューブはボディチューブとの接続部分で外径が一回り小さくなっている（ボディチューブおよびノーズチューブ外径 152 mm, ノーズチューブの接続部の外径 150 mm）。また、ノーズチューブの片方には金属フックが取り付けられており、これをもう片側のノーズ先端が取り付けられているチューブに引っ掛けることで固定する。上述したロック機構を解除すると、(1-C) がバネの力で押し出され、図 3.1.3 中緑の矢印の方向にスライドしノーズチューブの接続部をボディチューブ外へ押し出すことで、ノーズコーンが分離する。

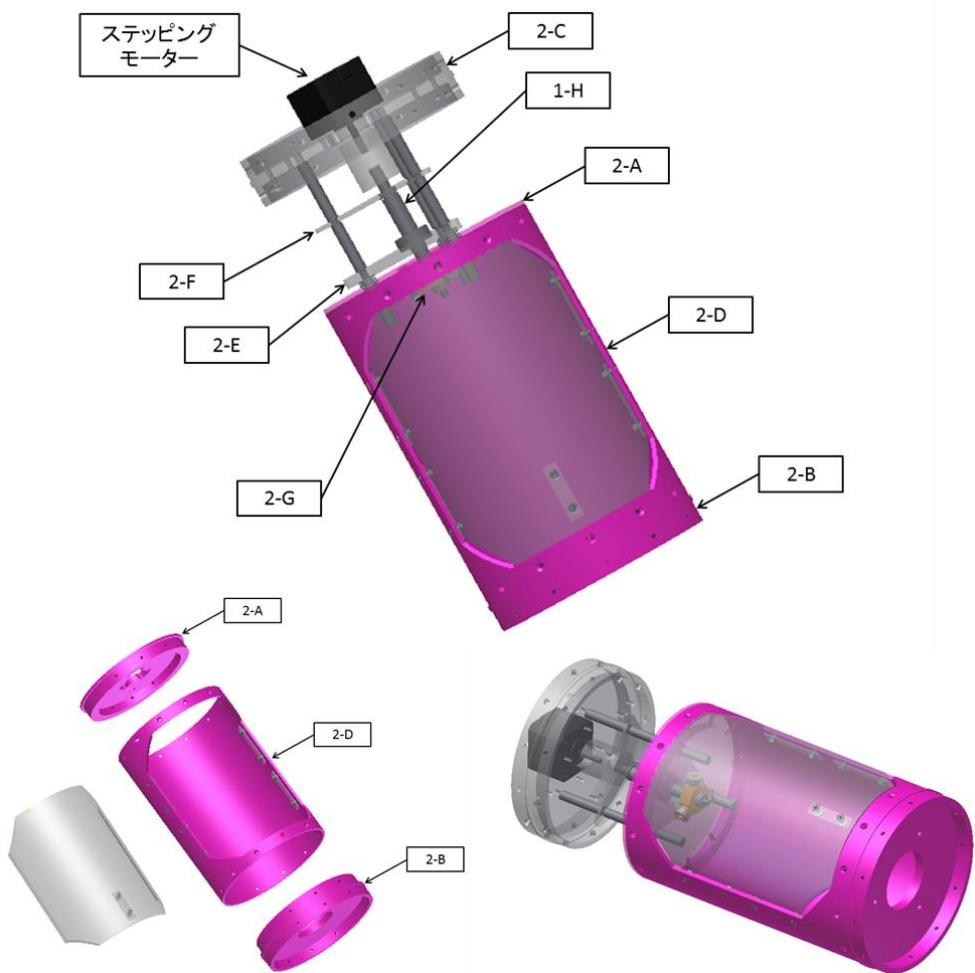
図 3.3.4 二段目分離機構外観

図 3.1.4 に二段目分離機構の外観を示す。一段階目分離後、機体が高度 200 m 付近にまで降下したタイミングで分離する。一段階目と同様に、当初の高度検知方式を変更し、タイマーにより分離信号を送信することとした。図 3.1.5 に二段目の展開の模式図を示す。

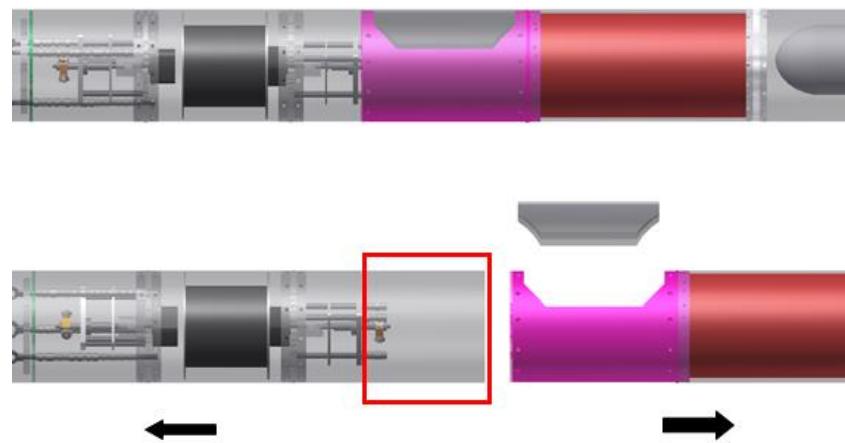
図 3.3.5 二段階目の分離（上：展開前 下：展開後）

二段目分離の直前は、一段目に展開したパラシュートによって機軸上方向に力が働き、機体は下段を下にしてほぼ垂直な姿勢で降下していると予測される。2-D, 2-A, 2-B から構成されるロケット上段と下段の接続部（図 5 中紫色部分）は、分離前は 2-A が 2-G によって把持されている。二段階目分離時、2-G が回転しロックを解除すると、上段はパラシュートによって上方向に力が加わり、上段と下段の重量差によって下段を落下させる。こうして下段を分離した後、上段と下段の接続部であった（2-D）の蓋が開き、（2-D）内部のパラシュートを放出、展開する。

二段目の分離機構は機体の姿勢に大きく依存するシステムであった。頂点付近で一段目パラシュートが展開した後、エンジンマウントが下向きになるような姿勢を想定していたが、一段目パラシュートが上昇中に展開してしまい、機体が弾道飛行をしてしまったため失敗した。一段目が展開しないような場合でも機体の回収率を高めるには、機体の姿勢に依存しない展開システムを開発しなければならなかつた。

機体の姿勢に依存しないシステムとして、扉式などが考えられるが、その場合は機体の構造強度も十分に考慮し検討をする必要がある。または、仕組みとしては今回と同様のものとして、これを姿勢に頼らずアクティブに分離させるという方法もある。この場合はバネや圧縮ガス等が利用できるのではないかと考える。

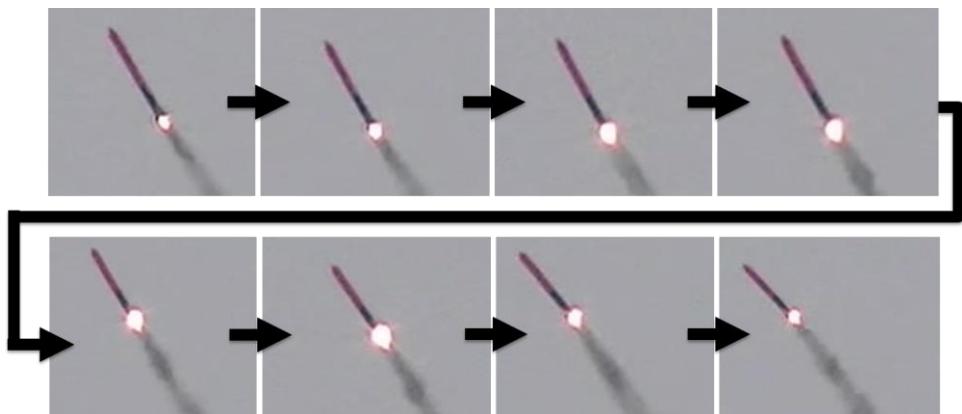
図 3.3.6 飛翔中、首振り運動の様子

機体が飛翔中に頭を振るような運動をし(図 3.1.6), 遠心力によりノーズコーンに外側向きの力がかかった。これにより片側のノーズの固定に使っていた金属のフック(図 3.1.3)が変形、または破壊を起こし、わずかにすきまができる瞬間に一気に空気がノーズ内部に流入し、ノーズ部分全体の破壊につながったと考えられる(図 3.1.7, 図 3.1.8)。

1. 前方から空気があたった時、ノーズが開かない方向に力がはたらくように空気の流れを誘導する。
2. ノーズ固定部分の部品の剛性を高めるため、材料や構造に工夫を施す。

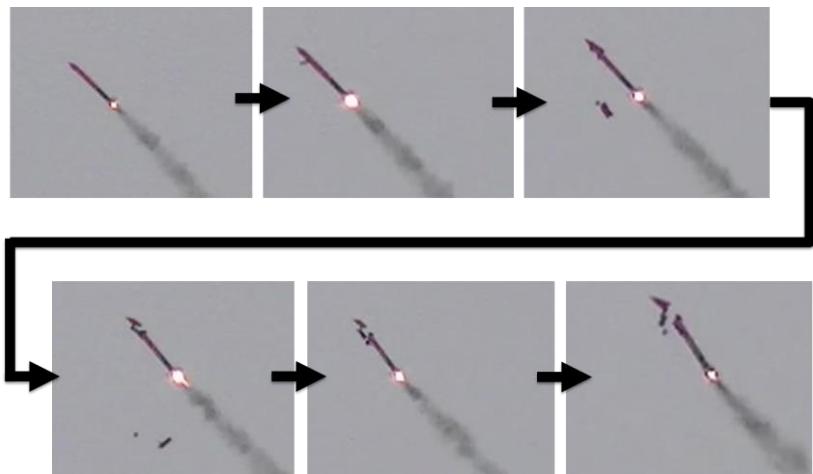
図 3.3.7 ノーズ脱落の様子

機体上昇中にノーズコーンが脱落し、一段目パラシュートおよび Cansat が放出された。

この際パラシュートは、想定を超えたオープニングショックによりロケットから脱離した。

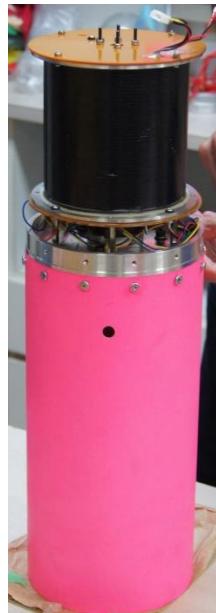
図 3.4.1 分離回路搭載の様子（1段目分離機構の下部モジュール）

今回の打上実験に際し、搭載予定であった計器諸元を表 3.4.1、表 3.4.2 に示す。当初、分離回路、テレメータ回路、フィン周り計測回路を搭載する予定であった。しかし、分離回路のセンサ読み出し部分の不具合により急遽ライトピン検知によるタイマーにより時限式分離のみの動作に変更を行った。フィン周り計測回路は開発スケジュールの遅れにより搭載を断念し、ダミーウェイトを搭載し、実験に臨んだ。また、ロケットの高度や姿勢計測についてはイベント運営より支給していただいたちょっとすごいロガーを用いて計測を行う予定であった。下図 3.4.1 に分離回路搭載の様子を示す。また、図 3.4.1 から順に分離回路搭載時の様子、ライトピン固定の様子、ライト前分離回路電源 ON の確認の様子を示す。

* 黒いモジュールが分離回路用水密ケースである。

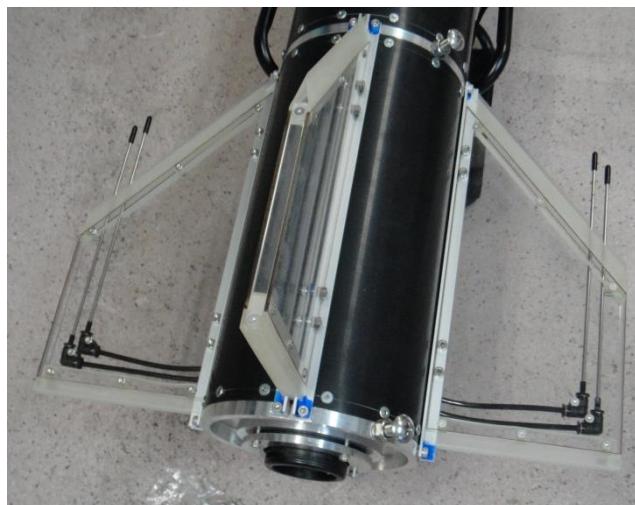
図 3.4.3 ピト一管固定の様子

計測機器の搭載はダミーウェイトにて重量などの調整を行ったが, ピト一管自体の搭載はそのまま行い, 以下の固定方法で実験に臨んだ. ピト一管の材料は, 外形.Φ2.6 m 0.3 のステンレス中空丸棒を使用し, PISCO の外形 4mm チューブ, 4mm チューブ用エルボコネクタを用いて, フィンに固定, モータチューブに PISCO4mm 用のチューブ穴を開け, センサ部まで延長した.

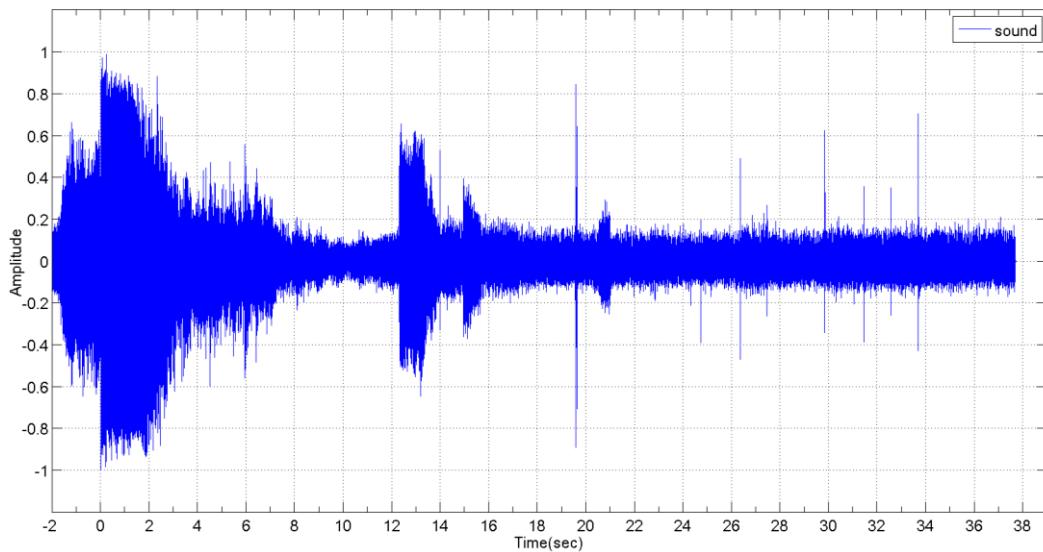
図 3.4.4 射点カメラの音抽出データ（時間軸）

ロケットが弾道落下したため, 搭載していた計器を回収できず, データ検証に至らなかった. このため, 映像・画像情報をもとに時系列で何が起きていたかをまとめる. またランチャ上で動き始めを X+0 s とする. 射点の付近に設置したビデオカメラから音データを抽出したグラフを図 3.4.4 に示す.

X+0.0 s	ランチャ上で動き始める, 燃焼音
X+5.9s	ノーズコーンの傍らの脱落音？
X+12.2s	音 1 : 高い音始め (ポーという音, 445Hz にスペクトルピーク)
X+14.9s	音 1 : 高い音終わり (ポーという音)
X+14.9s	音 2 : 高い音始め (ピューという音, 1007Hz にスペクトルピーク)
X+15.6s	音 2 : 高い音終わり (ピューという音)
X+19.6s	空圧弁の開閉音
X+20.4s	音 3 : 高い音始め (281~1857Hz にまんべんなくスペクトルが増加)
X+20.9s	音 3 : 高い音終わり
X+24.8s	不明音 1
X+26.4s	不明音 2
X+27.5s	不明音 3
X+29.9s	不明音 4
X+31.3s	着水音 1
X+32.6s	不明音 5
X+33.6s	着水音 2

音からでは空中でのイベント音の発生時刻を推定することはでき, X+5.9 s 付近でノーズコーンの脱落が確認されている. X+12.2~20.9 s に関してはモータの異常音等が考えられるが, 現状では判断材料が少ないため, 断定はできない. X+24.8~33.6 s までは, 着水音かまたは風, 周囲の落下物等も考えられるが, X+31.3 s, X+33.6 s は確実に機体一部かカンサットのどちらかの着水音と断定できる.

搭載計器では、タイマ一分離が誤作動をしたことで分離機構が上昇途中で駆動してしまった場合が考えられる。当初の予定では、X+19 s, X+71 sで分離信号を出力し、分離機構の駆動モータを回転させていたが、X+5.9 sで分離したことからフライトイットがフライトイット前13秒前に抜けていないかを画像から判断した。充填時に機体が機軸方法にほぼ動いてないことからこの可能性はないとしている。原因追求にはデータが必要であるため、多少なりともデータダウンリンクを行い、時系列データをまとめる必要がある。今回は、テレメータを搭載できず、今回の原因追求には使用できたかったため、今後は、テレメータ搭載・動作を最優先とすべきである。

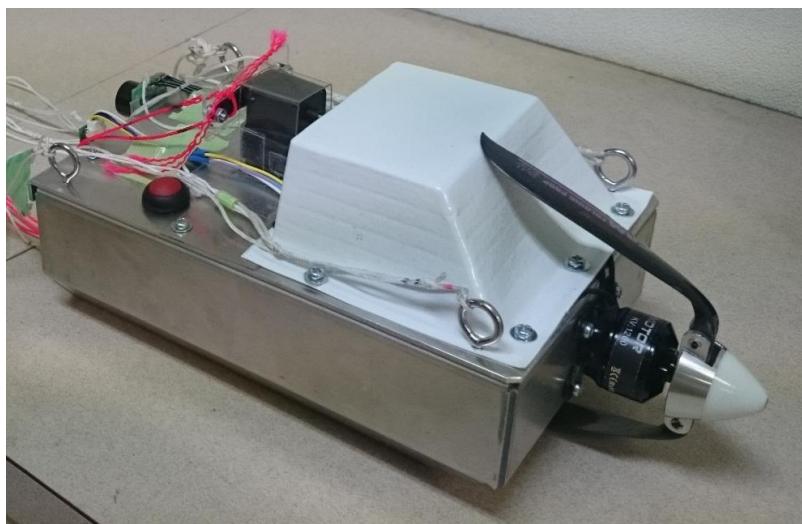
図 3.5.1 カンサット

本ペイロードはフライバック型のカンサットである。ロケットから座標データを受け取り、ロケットの降下位置に自立制御でフライバックすることを目的とした。本イベントに向けて開発したカンサットを図 3.5.1 に示す。本カンサットはプロペラを動力としている。筐体をアルミで製作し、GPS や通信機のアンテナなど電波を取り扱うものは塩化ビニルを真空成型で作成したカバーで覆っている。また、カバー後方に取り付けているサーボモータによりパラフォイルを制御する。機体後方に取り付けた測距センサとサーモセンサはそれぞれ機体と障害までの距離や温度を計測することができるため、気圧センサを用いて行った放出認定のバックアップとして利用した。当初は、ロケットとカンサット間で相互通信を行うことでロケットへの自立制御を行う予定であったが、ロケット・カンサットの開発全体に遅れが生じていたため、ミッションを変更して定点への自立制御へと変更した。表 3.5.1 にカンサットの主要諸元を示す。またカンサットのメイン回路と電源回路を図 3.5.2 に示す。

ロケットが上昇中にノーズコーンが脱落し、同時にカンサットが放出された。上昇中に放出されたためオープニングショックに耐え切れず機体からパラフォイルが切り離されてしまった。そのため行う予定であったミッションを遂行できず、また搭載していた計器からデータを回収することが出来なかった。地上局とカンサット間を通信していたが、カ

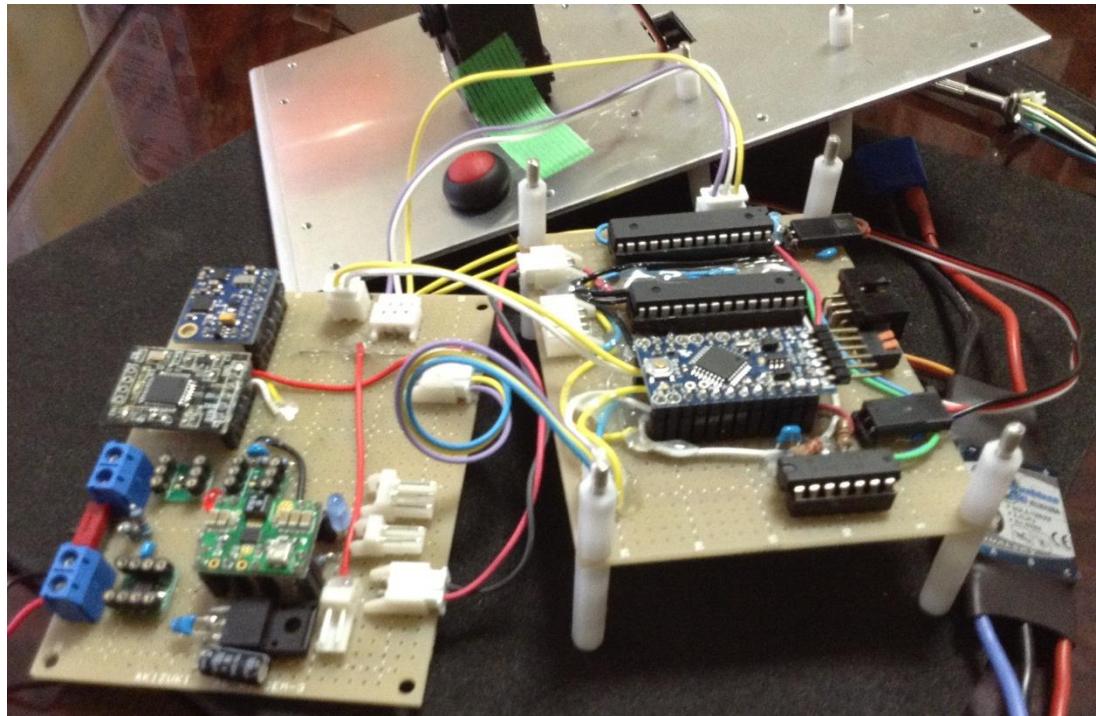
図 3.5.2 カンサットメイン回路・電源回路

本開発では合計 4 つのマイコンにそれぞれ役割を分担して、相互通信を行う仕様で開発を行い上手く動作した。バッテリとしてリチウムイオン電池を用いたため、電源回路に安全回路や逆差対策回路を組み込み、その結果上手く動作するなど当初予定した各種仕様を満たすことが出来た。その反面、開発を行うことで幾つかの問題も生じた。一点はスケジュールの管理・進捗状況の把握等に不備があった。これはカンサットチームに対しても専属のプロジェクトマネージャーを用意することで解決することが出来る。またチームビルディングは重要であり、それら次第で開発が円滑に進むかに関わってくることがわかった。
