CAMUI 型ハイブリッドロケットにおける異常燃焼の克服

Mastery of Anomalous Combustion in CAMUI-type Hybrid Rocket

KEY WORDS: Hybrid rocket, Anomalous combustion, Troubleshooting

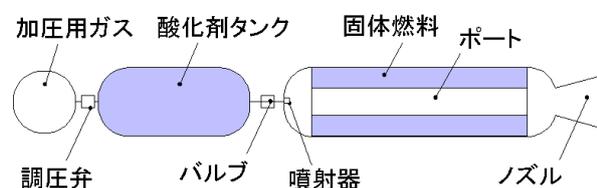
図 1 ハイブリッドロケットの概念図

ロケットを使用した飛行環境実験の小規模化や、超小型衛星を地球周回軌道に投入するための小型打上げシステムの開発等を目的として、著者らは無火薬式小型ロケットである CAMUI 型ハイブリッドロケットを開発している。ハイブリッドロケットとは、推進剤に固体と液体の組合せを用いるロケットのことで、プラスチック等の固体燃料に液体酸素等の液体酸化剤を組み合わせるのが一般的である。概念を図 1 に示す。固体燃料には酸化剤および燃焼ガスを流すためのポートが設けられ、ポート内面が燃焼面となる。火薬類を使用しないために製造・運用コストを大幅に削減することが可能な上、液体燃料を使用しないため危険物すら取り扱わずに済む。ロケットの打上げを小規模化するとき、機体関連費用は機体の規模に応じて削減し易いものに対して、射場関連費用は機体規模にほとんど依存しないため、費用全体に占める射場関連費用の割合が増大する。特別な射場が必要な主な理由は、火薬類や危険物を大量に消費するロケットの打上げには安全管理設備が必要となることである。ハイブリッドロケットであれば安全管理体制を大幅に簡素化することが可能であり、射場関連費用の削減に有効であると著者らは期待している。

CAMUI 型ハイブリッドロケットでは、固体燃料に高密度ポリエチレン、酸化剤に液体酸素を使用する。固体燃料の燃焼を早くするため、固体燃料を複数の円柱ブロックに分け、各円柱ブロックの前端面が同時並行的に燃焼する方式を考案した。縦列多段衝突噴流方式を英訳し、Cascaded Multistage Impinging-jet の頭文字を取って CAMUI（カムイ）型ロケットと名付けた。CAMUI 型ロケット燃焼室の概念を図 2 に示す。燃焼室に噴射された液体酸素は初段燃料ブロックの前端面に衝突し、生成した燃焼ガスは初段ブロックの 2 つのポートを通して下流に流れ、2 段目ブロックの前端面に衝突する。淀み点近傍の高い熱伝達率により、ハイブリッドロケットを小型・高推力化することが可能となった。図 2 では燃料ブロックが 3 段になっているが、著者らが打上げ実験に運用しているモータでは 6~10 段程度としている。

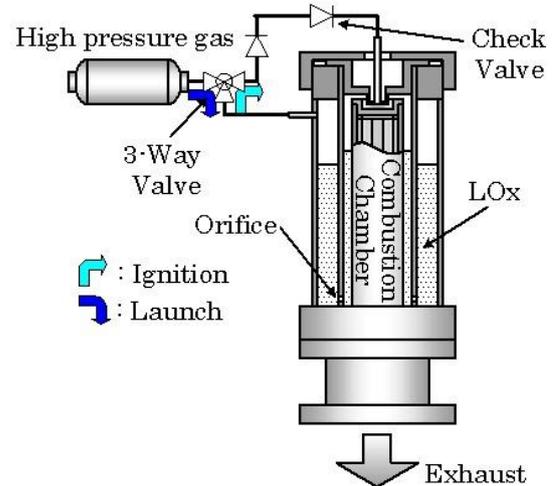
図3 バルプレス液体酸素供給システム

力 (=単位推進剤重量あたりに獲得できる運動量) が期待できないという理由から液体酸素を酸化剤として選定したが、極低温液体である液体酸素の供給システムを小型機体に組み込むのは容易ではない。また、CAMUI 方式では従来型と異なり燃焼室壁面が火炎に晒されるため、燃焼室壁面を熱防御する必要がある。極低温液体による再生冷却方式を備えた供給システムを、小型ロケットに組み込むことができれば、これらの課題は解決する。具体的には、図 3 に示すような方式を考案した。液体酸素タンクは、燃焼室の周囲に円環状に配置されている。液体酸素タンク内側壁面と燃焼室壁面との間が液体酸素流路となっている。液体酸素はタンク底部のオリフィスを通してこの流路に流れ込み、燃焼室壁面を冷却しながら上方に流れ、噴射器から燃焼室へと噴射される。液体酸素タンクから燃焼室に至る流路にはバルブは存在せず、再生冷却流路も極めて簡素化されている。液体酸素の液面は噴射器よりも下方に位置するため、液体酸素タンクを加圧しない限り液体酸素が燃焼室に供給されることは無い。常温気体である加圧ガスにより液体酸素の流れを制御するのであれば、小さい既製品のバルブを使用することができる。加圧用のヘリウムタンクは三方弁を介して液体酸素タンクと繋がっており、供給開始前はガス化した酸素を燃焼室に排気することにより液体酸素タンクの圧力が上昇するのを防いでいる。バルブは高圧ヘリウムガスによる加圧供給を制御する三方弁のみである。本方式により 2002 年 3 月に打上げられた機体

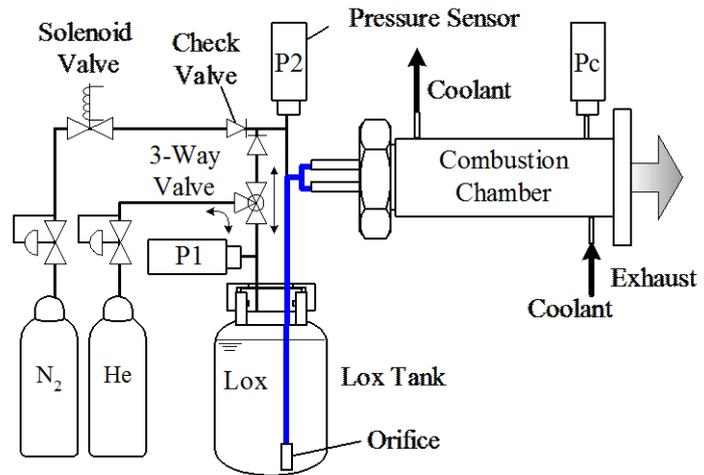
図4 EMモータ燃焼試験装置の概要

として、2006年3月に到達高度10kmの打上げ実証実験を実施する計画であった。フライトモデルモータ（FM）の開発に先立って、技術実証モデルモータ（EM）による地上燃焼実験を蓄積した。実験装置の概要を図4に示す。燃焼開始前は三方弁の上下を繋ぐラインが開いており、液体酸素加圧用のヘリウムガスは液体酸素タンク内には供給されないようになっている。液体酸素タンク内で気化した酸素はタンク上部の配管から三方弁を下から上へ通り、逆止弁（Check valve）と通過して燃焼室に供給され、ノズルから大気開放される。これにより、自己加圧による液体酸素供給が防がれると共に、点火を円滑に行うことができる。直流電源から点火ラインを通じてニクロム線に電流を流すことで点火を行う。点火によりノズルから噴出する燃焼ガスを目視で確認した後、三方弁を左から下へのラインに切り替え、ヘリウムガスによって液体酸素を加圧する。液体酸素は取り出し口に取り付けられた流量測定用のオリフィスを通り、燃焼室に供給される。燃焼終了時には三方弁を元に戻し、ヘリウムガスによる加圧を停止する。同時に液体酸素タンクは大気開放され、窒素ガスによる掃気が行われる。動ひずみ式圧力センサーを用いて、液体酸素流量測定用オリフィスの上流、下流および燃焼室の各圧力を測定する。また、ビデオカメラを用いて燃焼の様子を観察する。

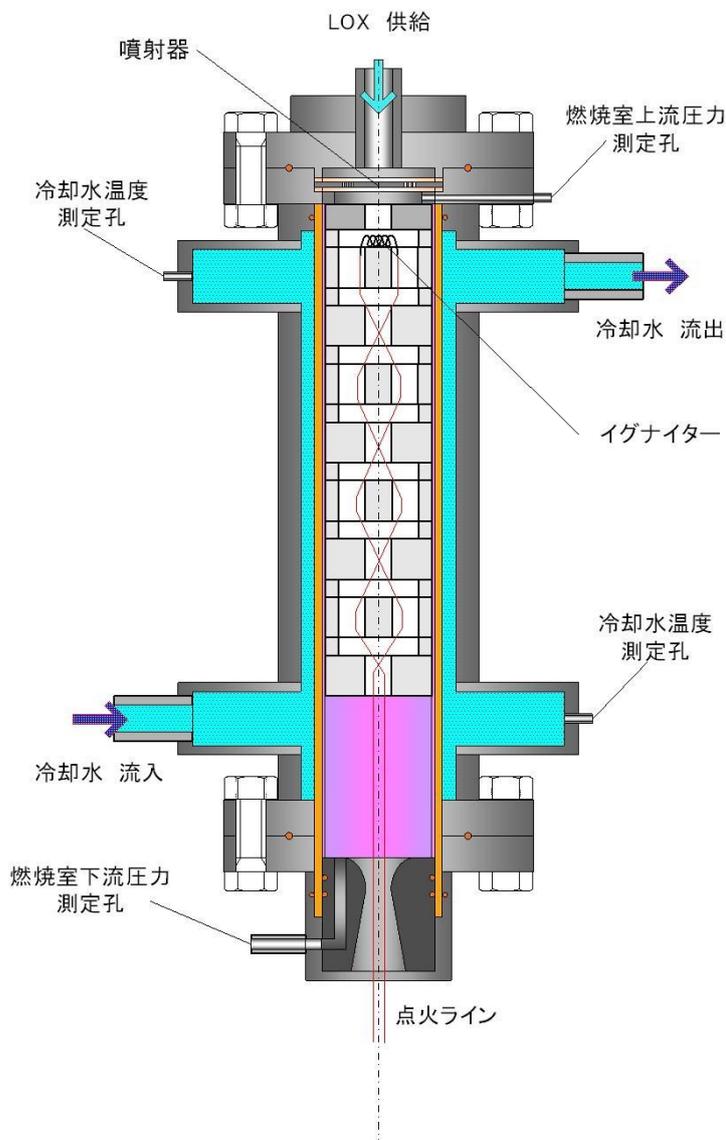
図5 4000 N 級 EM モータの詳細

エンジニアリングモデル（EM）エンジンの構造を図5に示す。エンジン部はイグナイター、噴射器、燃焼室、およびノズルで構成される。フライトモデルは液体酸素による再生冷却方式であるのに対して、エンジニアリングモデルは水冷式である。従って、液体酸素温度までの予冷は、配管も含めて、行わない。配管からの加熱による液体酸素の気化を防止するため、液体酸素タンクから噴射器に至る配管は可能な限り短いものとしている。燃焼実験では本エンジンを横置きにして使用する。燃焼実験は2005年9月から11月にかけて10回実施され、全て成功裏に終了した。

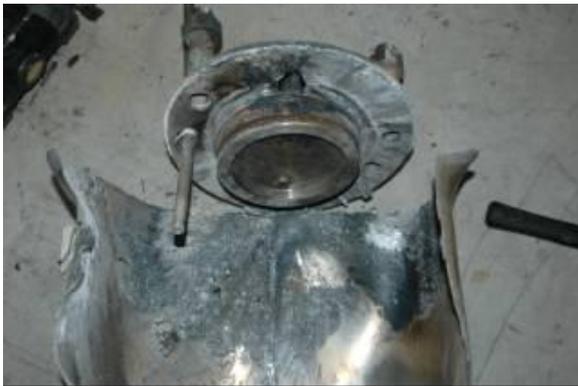
図 7 異常燃焼後の噴射器周辺の外観

推力 4000 N 級モータにおいて異常燃焼が発生すると、液体酸素供給開始の直後に燃焼室および噴射器上流の圧力が急上昇し、エンジンが破裂する。異常燃焼により破損したモータの外観を図 7 および図 8 に示す。この時の圧力履歴を図 9 に示す。最大圧力は圧力センサの定格である 10 MPa を突破している。圧力上昇時の履歴の詳細を図 10 に示す。燃焼室圧力が最初の上昇していることから、燃焼室内での異常な圧力上昇が上流に波及していることが判る。

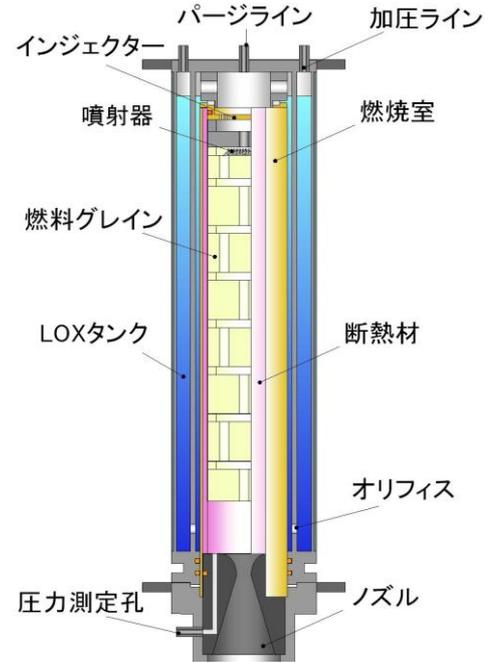
図 6 (P)FM エンジンの構造

EM モータによる燃焼実験のシリーズが、不具合が発生しないまま順調に終了したことを受けて、性能確認用のプロトフライトモデル（PFM）モータおよび実際に打上げ実験に使用するフライトモデル（FM）モータの製作に移行した。（P）FM エンジンの構造を図6に示す。基本的な構造は、従来の500

N 級エンジンから変えていない。PFM と FM は、構造は同一であるが、PFM ではステンレスが使用されているのに対して、FM では重量削減のためにアルミニウムが使用されている。打上げ実証試験の実施予定日は 2006 年 3 月 18 日であった。

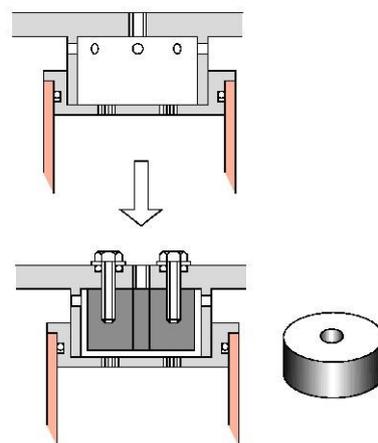
図11 円柱ブロック追加

上記の見解を元に、異常燃焼を防止するための対策を実施した。まず、図11に示すように、噴射器上流に円柱形ブロックを追加し、空間を埋めた。結果、PFM モータにより安定な燃焼が得られたため、FM モータの製作に移行した。続いて実施したFM モータによる燃焼実験では、再度、異常燃焼が発生した。次に、図12に示すように、噴射器を燃焼室銅管に固定する方式を改め、バルクヘッドに固定することとした。供給開始時に噴射器蒸留の容積が変動するのを防ぐことを狙ったものである。結果は、燃焼後に一部に溶接破断が認められたものの、安定した燃焼が得られた。

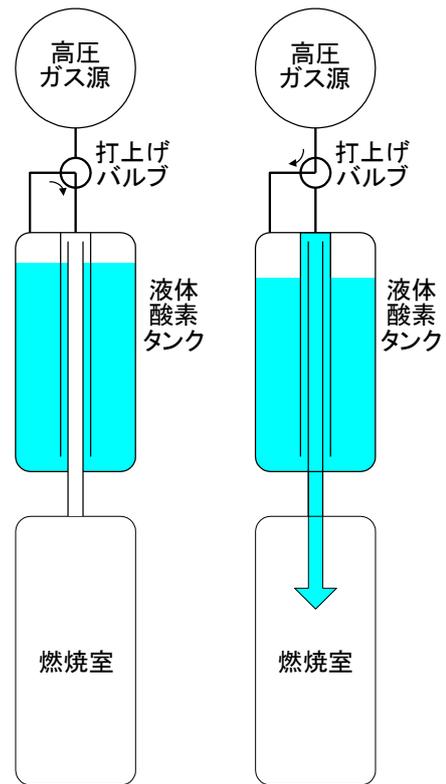
図 13 設計変更後の液体酸素供給系

液体酸素充填時の燃料の冷却を避けるため、二重円筒式液体酸素タンクを改めることにした。一方で、バルブレス供給方式は維持したい。検討の結果、図 13 に示すような供給系を考案した。液体酸素タンクの内部には、上面から下方に伸びる内管と、下面から上方に伸びる流出管が取り付けられている。タンクから燃焼室に至る流路にはバルブが存在しないが、流出管の上端が液面よりも上にあるため、加圧しない限り液体酸素は燃焼室に流出しない。三方弁により液体酸素供給の ON/OFF を行うのは従来の通りである。液体酸素による再生冷却は困難になったが、当面は燃焼室内壁にアブレータを貼り付けることで熱防御を行うこととした。この方式に改めて以来、異常燃焼の発生は皆無となった。1/2 スケール FM モータにより 23 回の地上燃焼実験を蓄積し、2006 年 12 月 23 日には 900 N 級モータによる高度 1000 m の打上げ実証試験に成功した。異常燃焼対策の成功を受けてモータの大型化を再開し、推力 2500 N 級 FM モータを開発した。2007 年 5 月 30 日に最

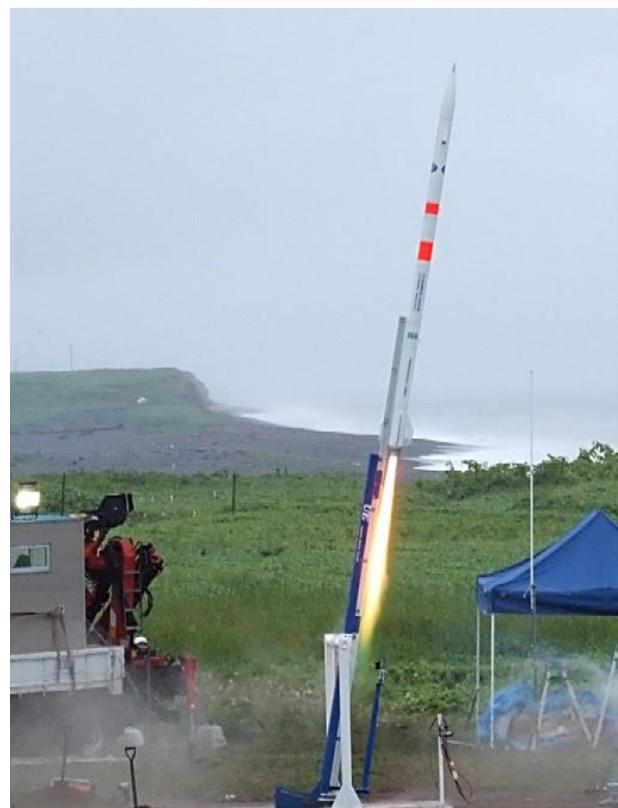
図 14 2500 N 級打上げ実証試験の様子

初の地上燃焼実験に成功し、7月27日までに16回の燃焼実験を蓄積した。8月4日には全長4.8 m、全備重量50 kgの機体を北海道大樹町の海岸から海に向かって打上げ、高度3.5 km、ダウンレンジ5.5 kmへの到達を確認した。打上げの様子を図14に示す。
