# 2015 年第 11 回能代宇宙イベント最終報告書

東北大学 FROM THE EARTH

## 1. 実験の目的

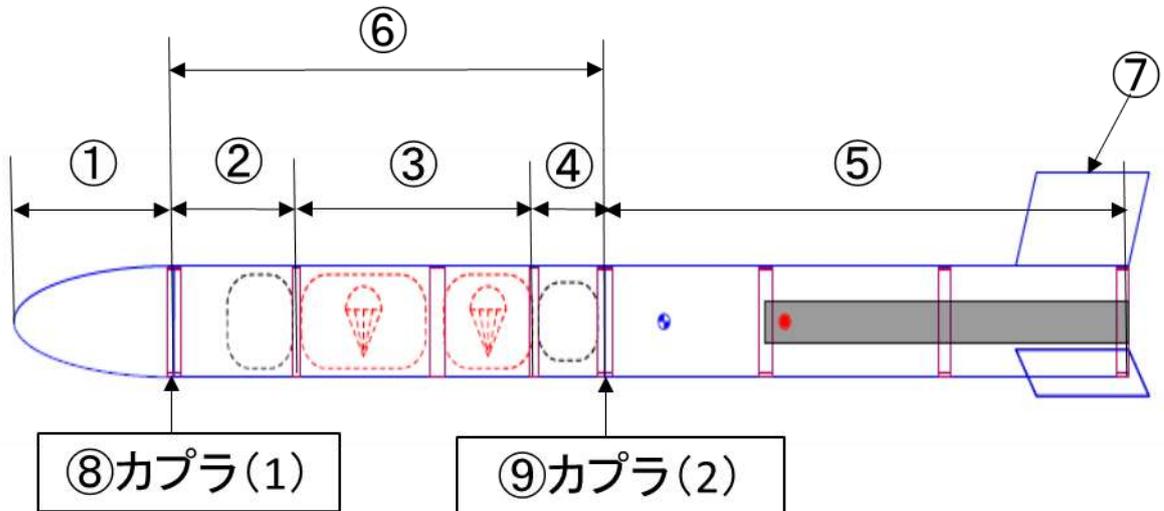
図 3.2.2 各モジュールの位置関係とカプラ位置

各モジュールの位置関係は上図に示した通り。

チューブ自体が分かれているのはカプラ位置のみで、回収機構部・電子部は分かされていない。

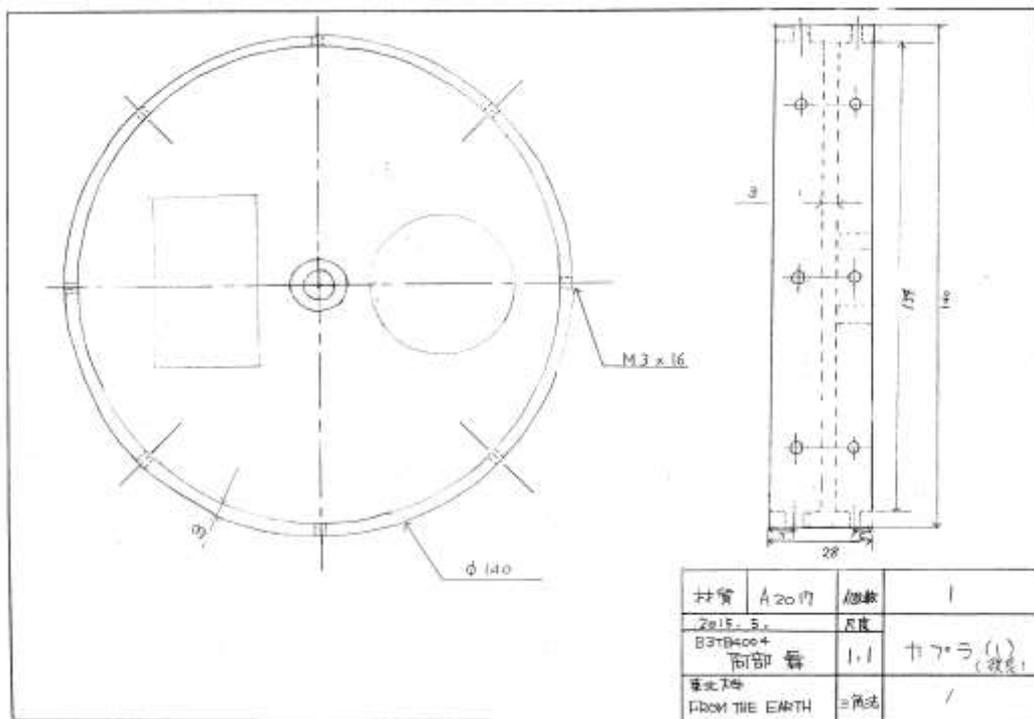
図 3.2.4 カプラ(1)

エンジンマウントにはアルミ合金製のプレートを3枚用いている。また、カプラ(1),(2)と回収機構部のパラシュート固定用プレートも同様にアルミ合金製プレートを用いている。

エンジン固定部(1),カプラ(1)・(2),はそれぞれ 60° おきに 6 本×上下 12 本の M4 ネジのネジ穴が切っており、これにより機体を接続する。カプラ(2)は 1 カ所 M5 で、これはランチャラグ用である。エンジン固定部(2)・(3)は 40° おきに 9 本のネジ穴が切っており、エンジン固定部(2)のネジ穴のうちひとつはランチャラグ用の M5 で 8 本は M4 である。これにより機体と接続し、推進系を支える。

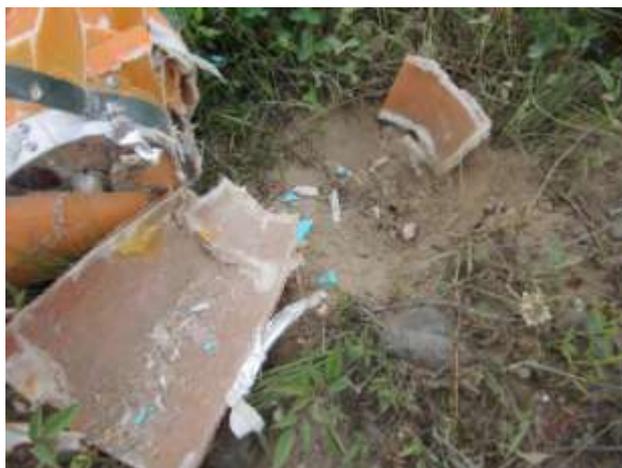
図 3.2.6 ノーズ

ある程度地面にのめり込んだあと、真っ二つに割れる形でノーズの接合部が破壊,それ以降が衝撃を全面的に受ける形となった。そのため,カプラ(1),回収機構・電子部はほぼ原形を保っていない。

ただし,ノーズに関しては課題が残る結果となった。半分ずつのパーツを組み合わせて作ったため,つなぎ目の部分がどうしても弱くなりすぐにそこから破壊されてしまう。そのため衝撃を殺せず,回収機構・電子部の破壊被害が大きくなってしまったように考えられる。

今後は単一のノーズを作成,もしくは接合部を強化する方法を模索していきたい。

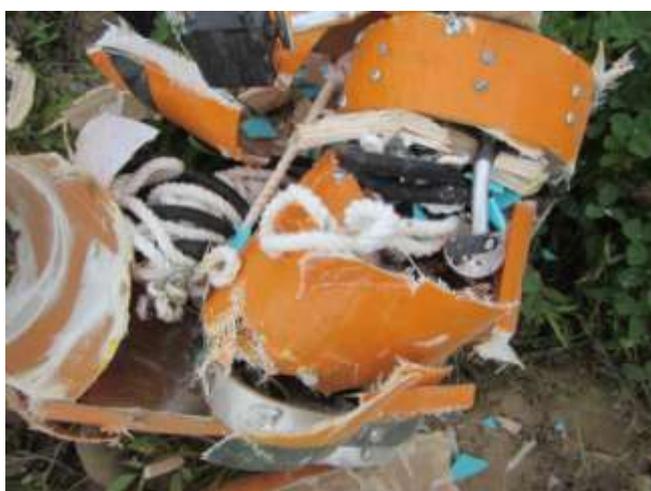
図 3.2.7 回収機構・電子部

粉々になっており,回収機構部のパラシュート固定プレート(アルミ合金)付近のみ原型を保っていた。

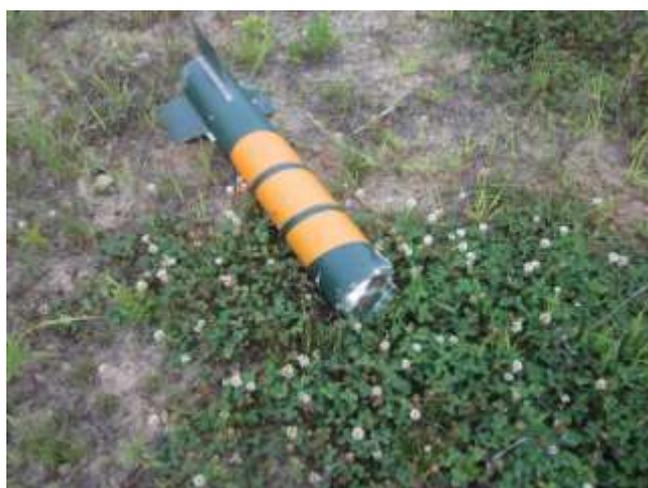
図 3.2.8 エンジン部

上記の部分が衝撃を受け取り,カプラ(2)で折れて飛んでいったためかほぼ無傷であった。

破壊されたのは弾道落下の衝撃によるもので,GFRP 自体の強度は十分であった。また,折れたのはカプラ付近であり,不自然に壊れたところはなかったため,ボディチューブ・フィン  
の成形は均一にでき特に問題なかったと考えられる。

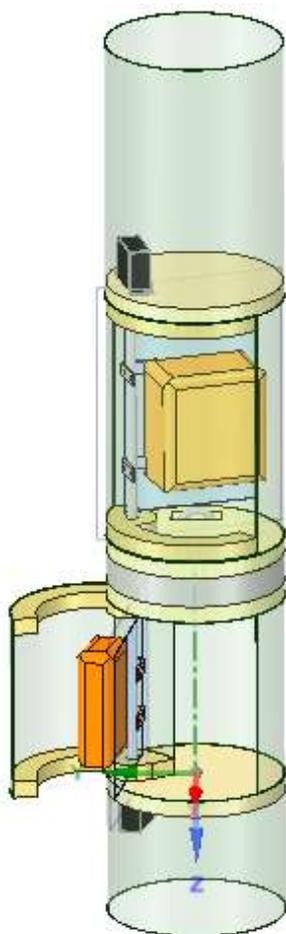
図 3.5.1 機構概要図

機構の構造を以下の図 3.5.1 に示す。サーボモータを動力とした二段階開傘の横開閉方式である。大小のパラシュートの放出には冗長性を考慮して、それぞれ別々の電子回路を搭載しており、小または大パラシュートのどちらかの放出が失敗しても、もう片方のパラシュートの放出には影響はない。パラシュートのセットは、パラシュートを扉内部に入れた後、回転扉を閉めるのみでセットにかかる時間は数分程である。回転扉はサーボモータにより保持されており、外部のスイッチを入れることでサーボモータの保持がかかるため、GSE の運用等でトラブルが発生しシーケンスに遅延が生じてても、機体の搬入直前にスイッ

チを入れることでバッテリーの節約をすることができる。また電源を入れた状態でも 2 時間以上電源が持つことを確認した。ノーズ部分が分離する構造では機構部の保持力がノーズ部分の安定性に関係し、ロケットの飛行中の姿勢に影響を及ぼすが、横開閉方式ではノーズ部分は機体とカプラにより固定されているため、ノーズのぐらつきの影響は無い。

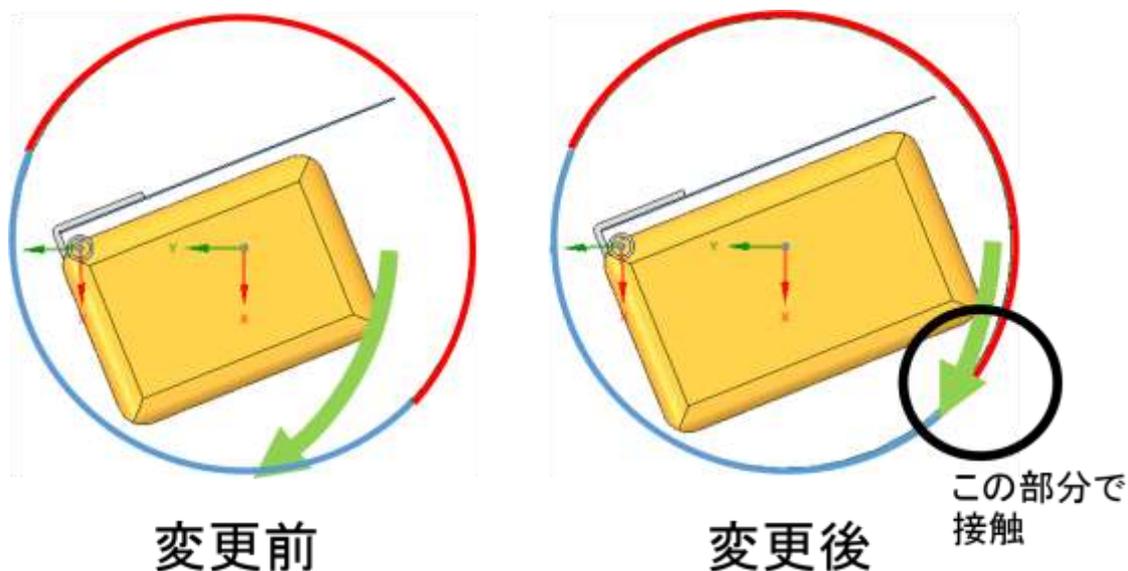
図 3.5.2 パラシュートと回転扉の接触

今回の打ち上げでは、パラシュートの放出はされず、機体は弾道落下となった。電子回路のデータの解析結果より大パラシュートの作動命令が行われたことは確認できたが、小パラシュートのデータは壊れていたため、作動命令が行われたかは確認できなかった。放出作動命令が送られたのにパラシュートが放出されなかった原因は扉が開く際に中のパラシュートが引っ掛かったためと考えられる。回転扉の大きさや回転角等はパラシュートの大きさを元に設定し製作を行った。しかし安全審査でオープニングショック時のロープ

の耐久性を指摘され、ロープを太いものに変更した結果、挿入時のパラシュートの大きさが大きくなり図 2 に示すように扉の回転時にパラシュートが接触するようになったと考えられる。地上試験ではパラシュートの大きさを変更しても問題なく機構は作動したが、飛行時に中のパラシュートが動き扉が引っ掛かったのではないかと考えられる。

また当日のシーケンスではパラシュートのセッティングは滞りなく完了し、搬入直前に電源を入れることで待機時間による影響は無かった。飛行時には回転扉の隙間や若干の浮きの影響が懸念されたが、機体の飛行姿勢はぶれはなかった。このため(1)~(3)の目的は達成できたが、パラシュートを放出させ機体を回収するという回収機構の最大の役割を果たすことができなかった。パラシュートの引っ掛かりの対策としては、設計段階の時点でパラシュートの耐久性を考慮し、パラシュートの大きさに変更が無いようにする。あるいはパラシュートの大きさに対して余裕のある回転扉の設計をするなどが考えられる。
