第 11 回能代宇宙イベント報告書

九州大学 PLANET-Q

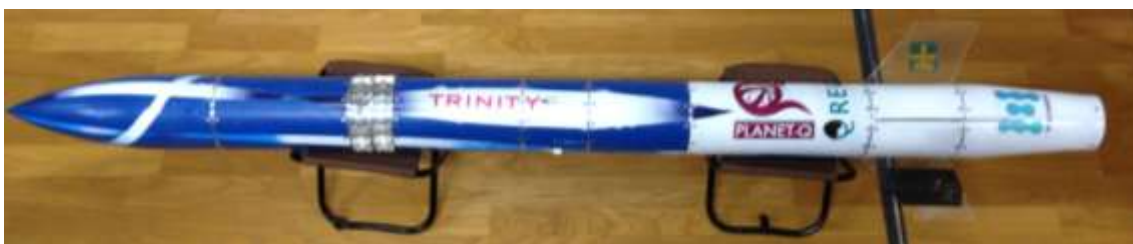
写真 3.1.1 機体写真

ノーズ, ボディチューブ, テイルコーンは自作の GFRP を使用し, それぞれのモジュールをつなぐカプラにはジュラルミン(A2017)を使用した. ボディチューブ, カプラは M3×5 の低頭ねじを 30° ごとに 12 個つけて締結した. 最下部テイルコーンのエンジンブロックには M3×5 の低頭ねじを 90° ごとに 4 個つけて締結した.

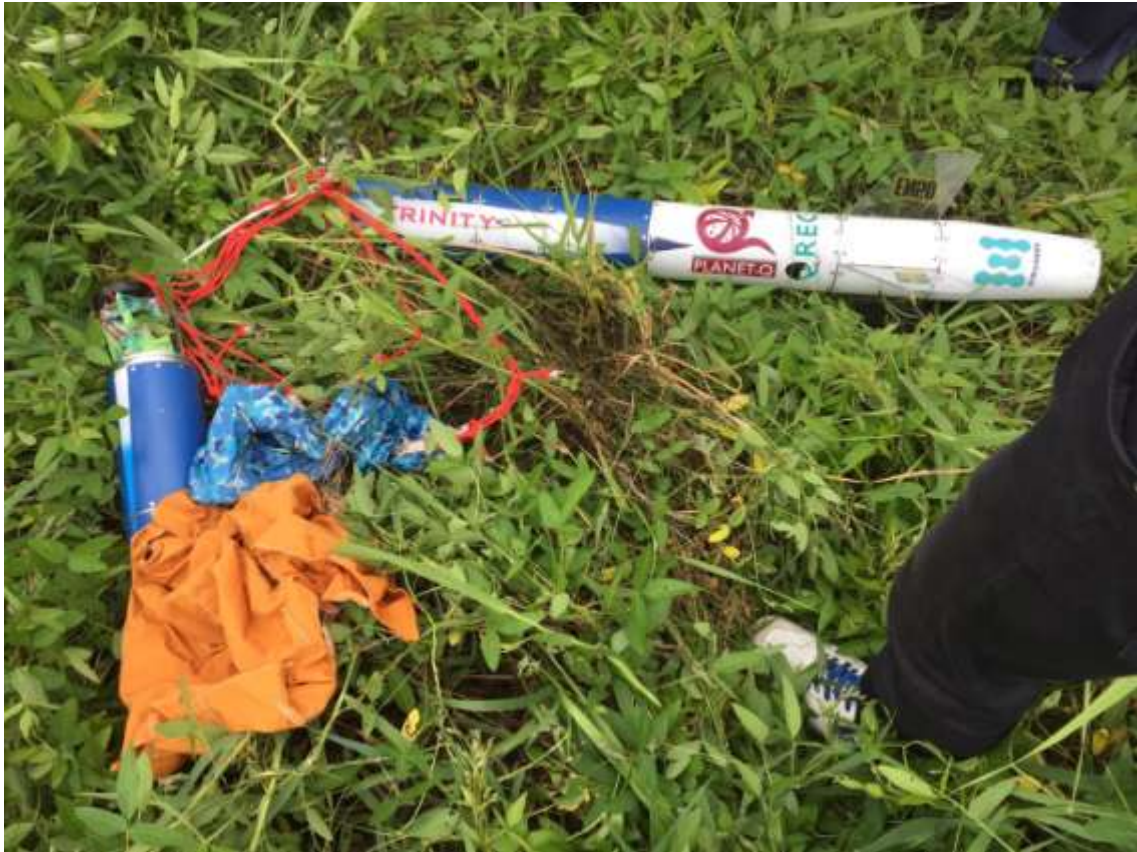
写真 3.1.3 ロケット接地後

し今回搭載のパラフォイルの傘部分はロケットから放出されていたため、ドローグシュート、パラフォイルの 2 つの減速要素により本来よりも遅く落下した。また落下地点がちょうど草が生い茂っていた部分であったことにもより、回収したロケットは無傷であり、最高の形で回収することができた。以下の写真 3.1.3 を参照。青の布がドローグシュート、オレンジの布がパラフォイルの傘部分である。

また、パラフォイルが完全に放出されなかった原因に関して、2 つの理由が挙げられる。1 つはカンサットキャリアがノーズとロケット本体をつなぐ構造となっておりオープニングショックを受けてしまったこと。もう 1 つは弾道落下中に展開したことによりオープニングショックが本来の予定よりも大きくなってしまったことである。機体回収後ペイロードキャリアを確認したところ一部亀裂が入っておりそれが出口に引っかかってしまったためパラフォイルの放出ができなかったとわかった。この構造は完全に製作側のミスであり、オープニングショックが伝わらないような構造にしなければならない。

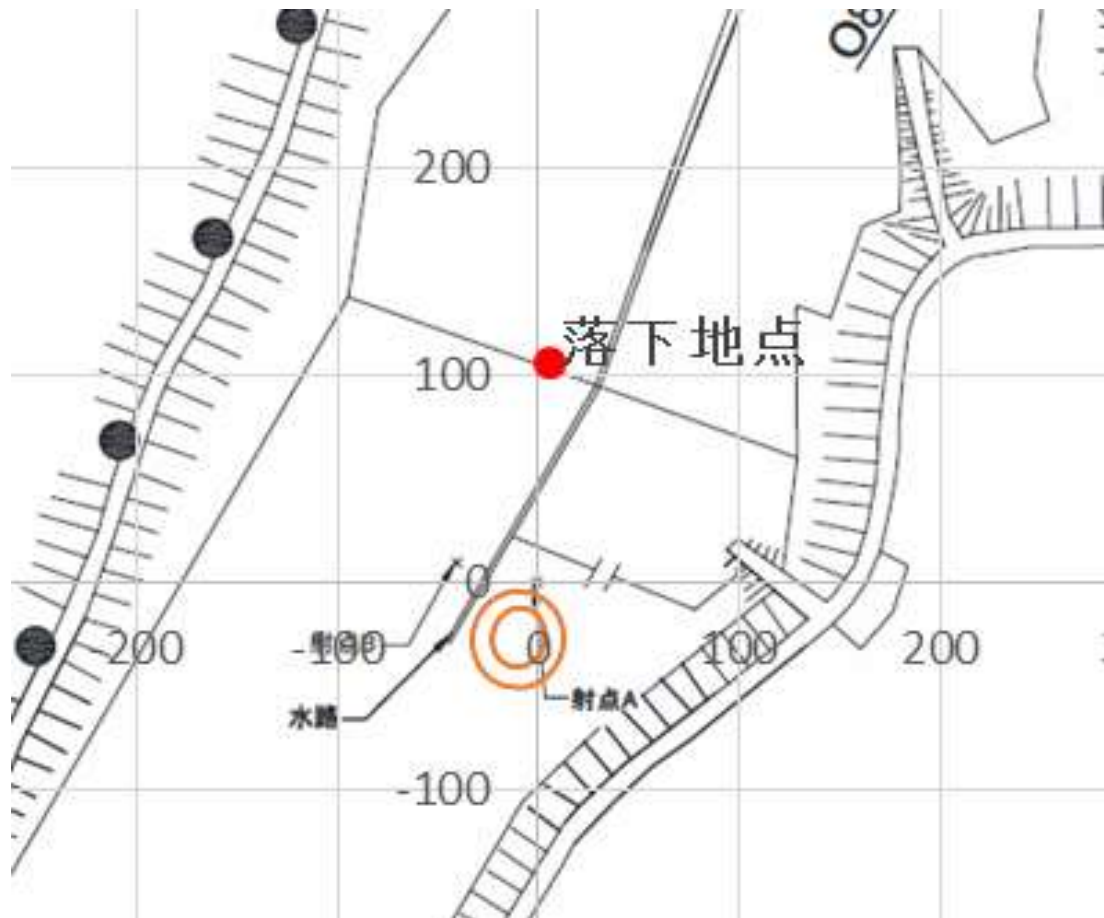
図 3.1.6 落下予想範囲

シミュレーションは独自に作成ものを使用した。実際に打ち上げたときの条件でシミュレーションを実施した結果を以下の図に示す。

条件 ランチャ角 87° 方位角 250° (東を 0° とする)

パラシュート開傘時間 1 段目:9s 2 段目:開傘せず

推力:加速度センサから求めた値

風速:2~4m/s

図からわかるように落下位置が落下予想範囲と明らかに違う。この原因を考える。これはランチクリア直後のロケットの姿勢変化をうまく見積もれていないのが原因だと考えられる。実際の打ち上げ1.2s後のロケットの姿勢は図3.1.6のように北方向に約 67.3° となる。しかし、シミュレーションでは、図3.1.7からわかるように大体 85° 程度になる(北北西の風 風速4m/s)。これにより水平方向速度が大きく異なり、着地点が大きくずれる結果となったと考えられる。

今後は、ランチクリア時のロケットの姿勢を正しく見積もれるようにシミュレーションは改良を加える必要がある。

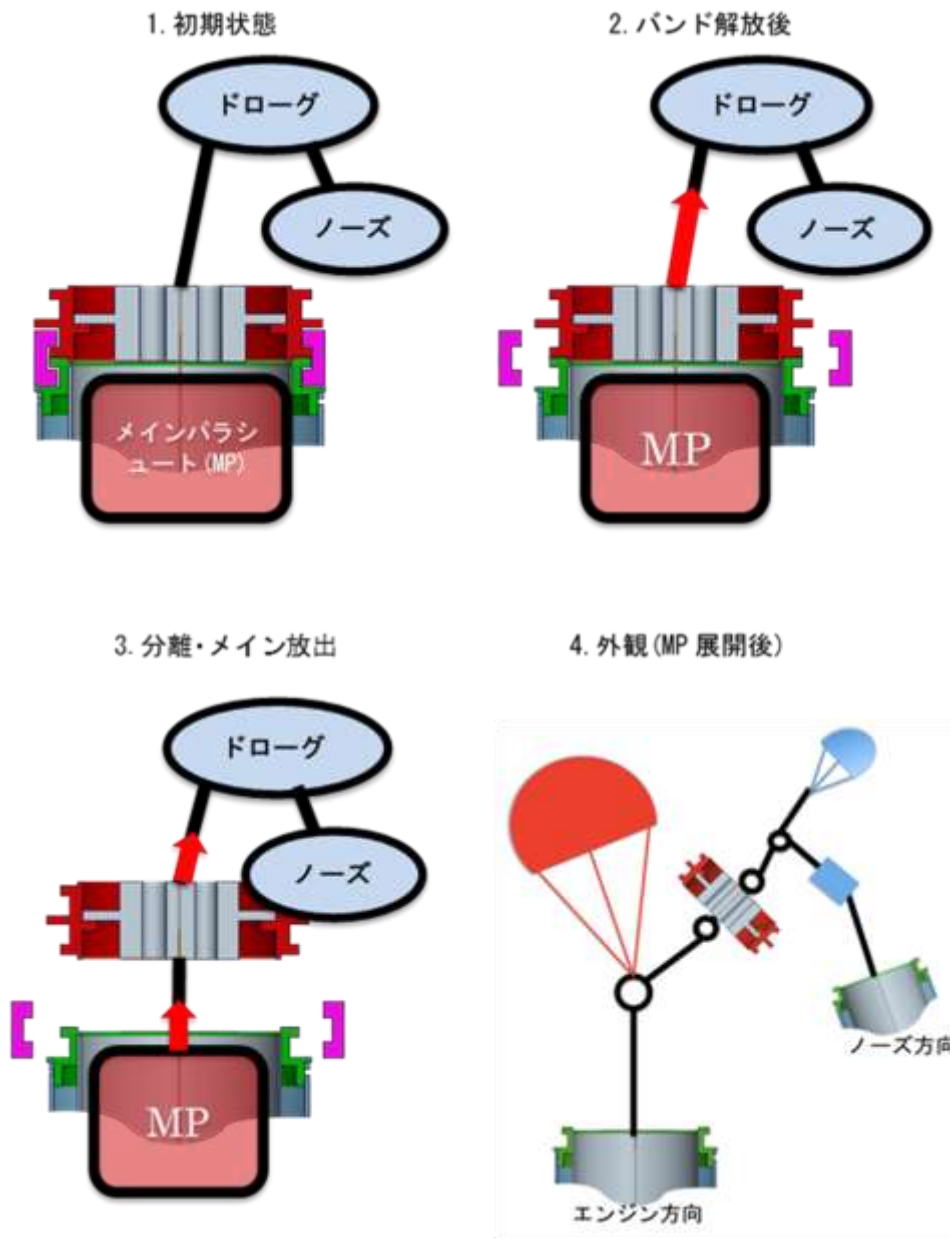
図 3.2.4 2 段目分離の流れ

2 段階目の分離ではパーツ B とパーツ C の間を分離し, メインパラシュートを放出する. 具体的な順序として,

- クランプバンドを固定しているテグスを焼き切り, クランプバンドを解放する.
- クランプバンドが自身の復元力によって, パーツ B およびパーツ C の歯から外れ, BC 間の固定を解く. なおクランプバンドはパーツ C と紐でゆるくつながっており, パーツ B・C の歯から外れた後も自由落下することはない.

ドロッグシュートの張力によってパーツ B と C が分離し、メインパラシュートが引き出される。

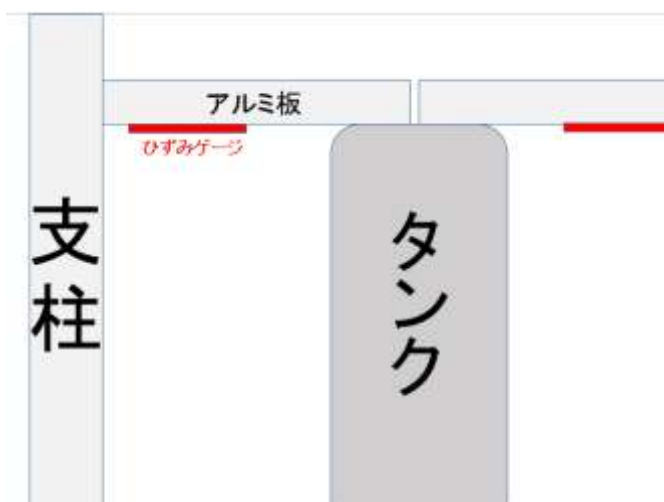
図 3.3.3 推力測定方法

装置は以下の図 3.3.3 のようなものである。エンジンを地面と垂直方向に試験台に取り付け、エンジン燃焼時にタンク上部がアルミ板を押し上げることによってできる板のひずみによる抵抗の変化をひずみゲージにて測定し、推力を求める。試験台(支柱)はエンジンが飛ばないようにするための物であり、地面に杭や土嚢を用いて固定する。また写真 3.3.1、3.3.2 は試験台の写真で、写真 3.3.2 は設置前で上下が逆になっている。

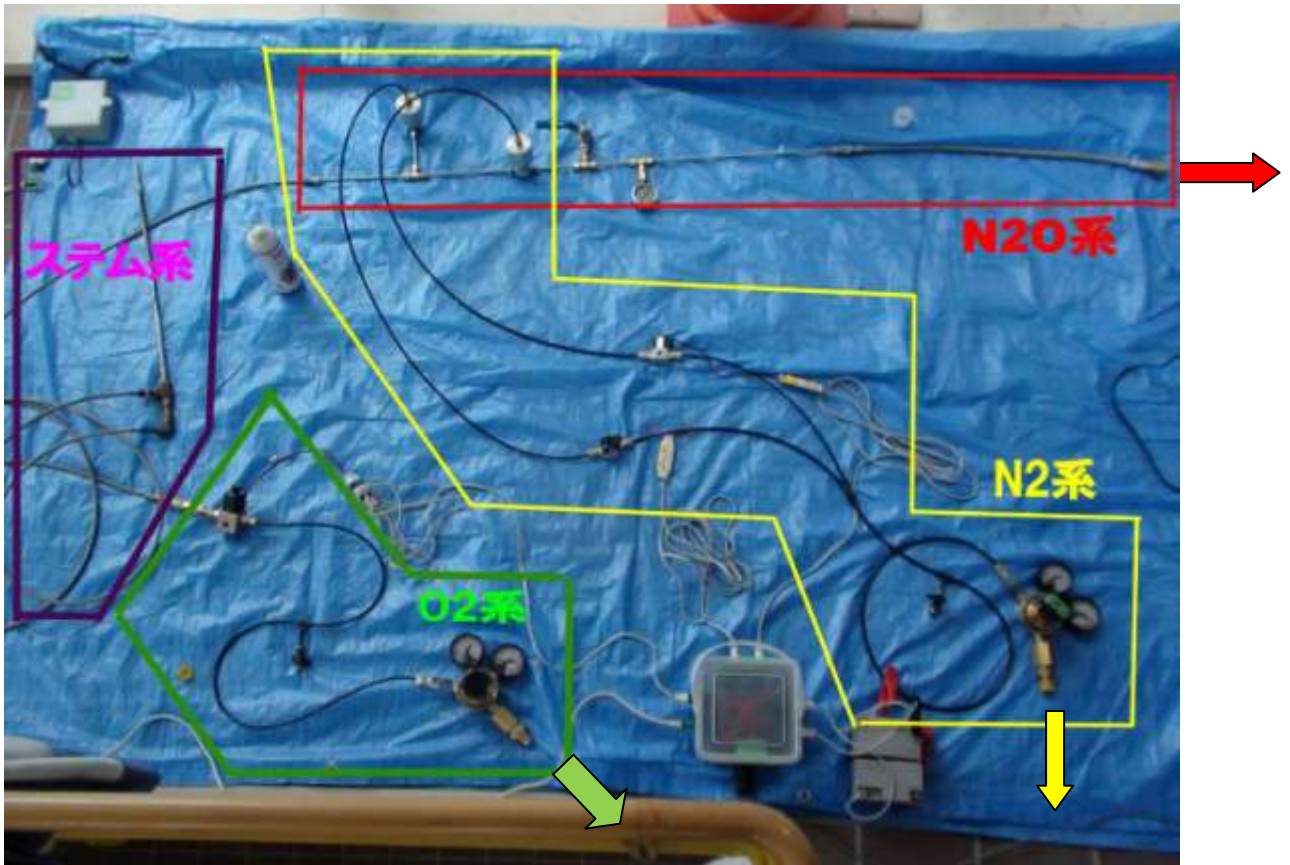
図 3.3.9 全体写真

※矢印はポンペがある方向。

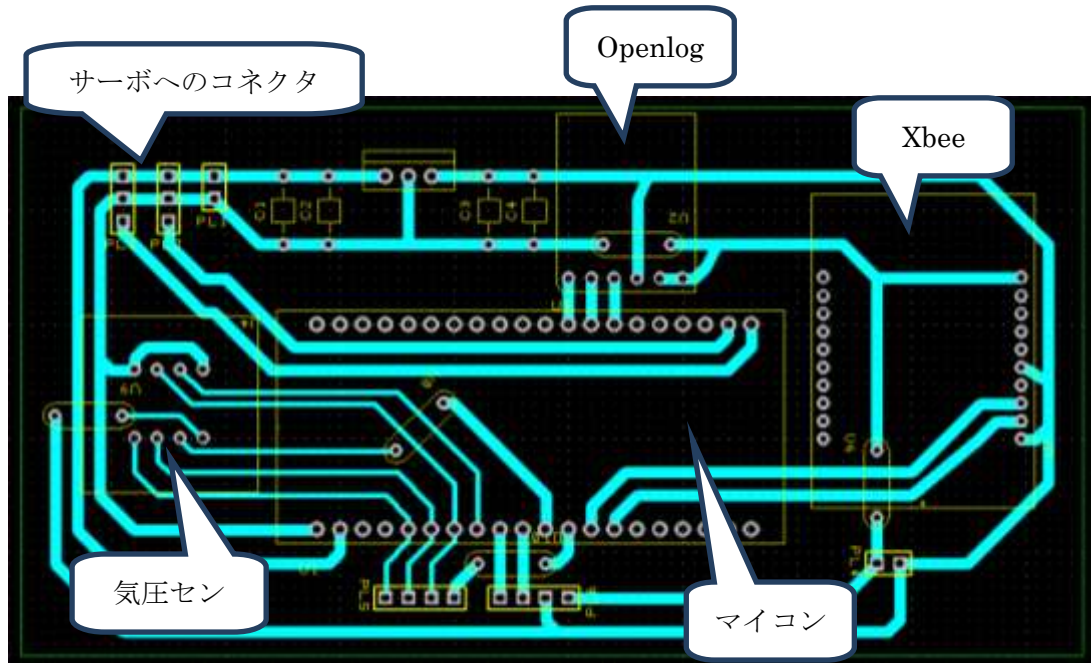
メイン基板

また, カンサットの制御基板の概略図を以下に示す.
