# 第 11 回能代宇宙イベント報告書

立命館大学 Ritsmeikan Space Association (RiSA)

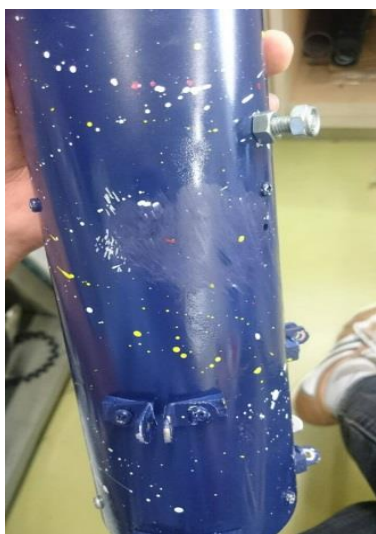
図 3.2.2.1 機体の傷

機体を再利用できるかどうかについてだが、特に RNM-02 と RNM-03 は目立った外傷もなく回収することができた。RNM-02 はノーズを CanSat と共に回収できなかったが、機体にボルトの穴をあければ、他の機体のノーズが取り付けられる。荷重試験などでその都度確かめる必要もあるが、再利用できる可能性は大いにあると思われる。RNM-04 については、パラシュートが開かなかったということもあり、図 3.2.2.1 のように少し傷がついている部分が確認できた。また、図 3.2.2.2 のようにエンジンマウント部が溶けて変形していた。よって安全に再度打ち上げすることは厳しいと思われる。

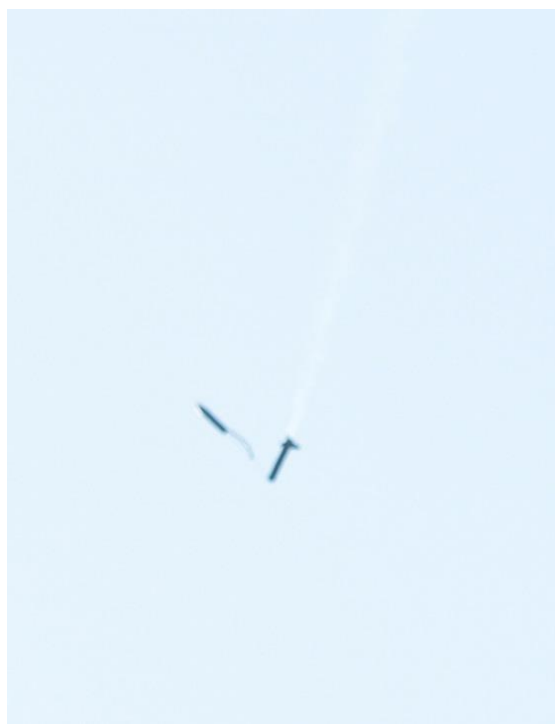
図 3.3.3.3 分離後

図 3.3.3.3 よりショックコードが機体から出でいるため、当初懸念された分離プレートと衝撃吸収材にパラシュートが挟まり展開されないということは生じなかったことが分かる。しかし、パラシュート本体が分離されたペイロード部奥に詰り展開に失敗した。これは機体径に対して折りたたまれたパラシュートの大きさが大きすぎたこと、機体内壁とパラシュート間の摩擦力が大きかったこと、ショックコードとシュラウドラインの結び目が適切な位置に固定されていなかったことが原因である。

これらの解決法として、機体とパラシュートの接触部の潤滑を滑らかにしかつパラシュート折りたたみ時の小型化が解決案として挙げられた。そのためパラシュート、ショックコード等の素材の再検討が必要である。

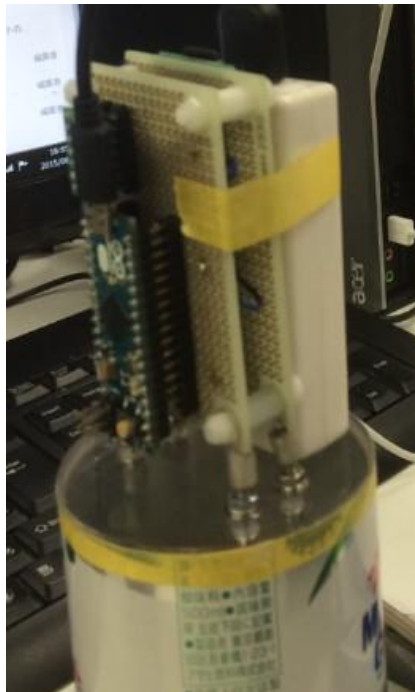
図 3.4.3.1 CanSat と電装の固定した時の写真

CanSat 内部の電装の固定方法は

- ・ 圧着端子とねじを使用する
- ・ 基盤のスペンサーに固定した圧着端子を缶に固定したねじに圧着する

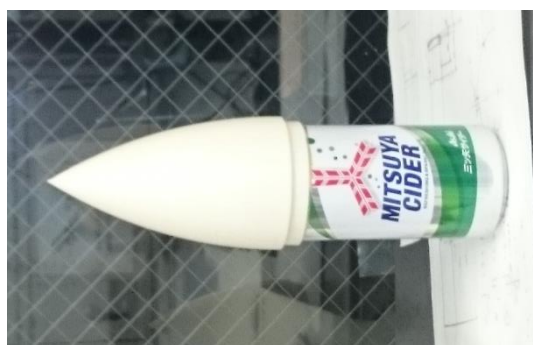
図 3.4.3.2 CanSat

放出方法は、ロケットの分離後、缶サットの自重を利用してロケット前部から缶サットを放出といったものである。CanSat は図 3.4.3.2 のように機体のノーズ部と一体している状態となっている。詳しい機体の全体図は “3.2.2.1 RNM-02” をご覧になって欲しい。機体が最高到達点に達し、姿勢が横向きになった際に機体から CanSat の付いたノーズが落下し機体とは別にパラシュートが展開する仕組みとなっている。

この時、缶サットとロケット内部との摩擦を減らし、滑りやすくするため、潤滑油を塗布した。

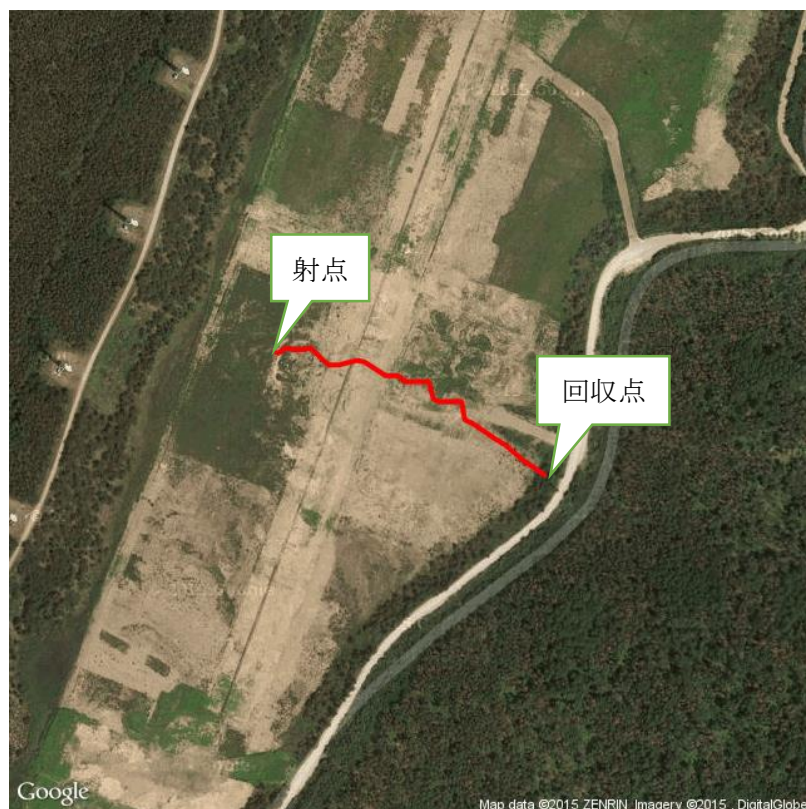
図 3.5.4.2 ロケットの軌跡

ロケットは本部の方へ水平に飛び、実際に落下した地点と図を比べてみるとほとんど誤差はないので正確な軌跡データを得ることが出来たと思われる。
