指導教官：松永三郎
リーダー：木佐允彦
メンバー：秋山恭平・山隅允裕・石坂和也・森下拓往・松下将典

機体名：Tom&Jerry

機体構成：親機(Tom)と子機(Jerry)による 2 機構成。ロケットから放出後分離する。

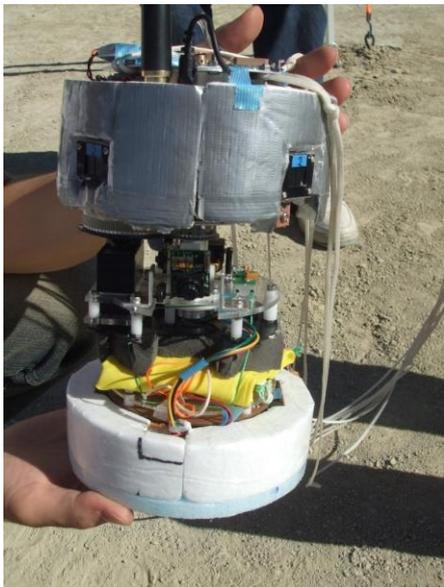
外観 (親・子結合時)

基本スペック	
質量	1047g(直前軽量値)
消費電力	2W(定常) 5W(瞬間最大)
搭載電力	10.2Wh
通信回線	親→地上局 子→親 子→地上局
ジンバル回転角	360°
搭載センサ	GPSR、サンセンサ×4 ジャイロセンサ Jpegカメラ
カメラ画像サイズ	640×480

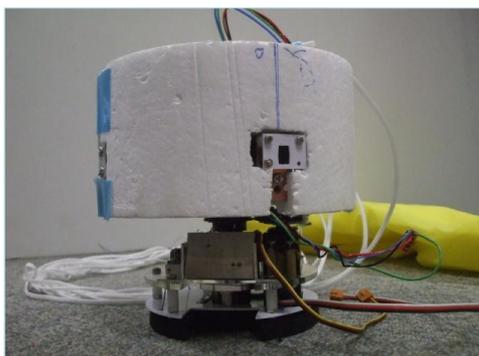
外観 (親機単体)

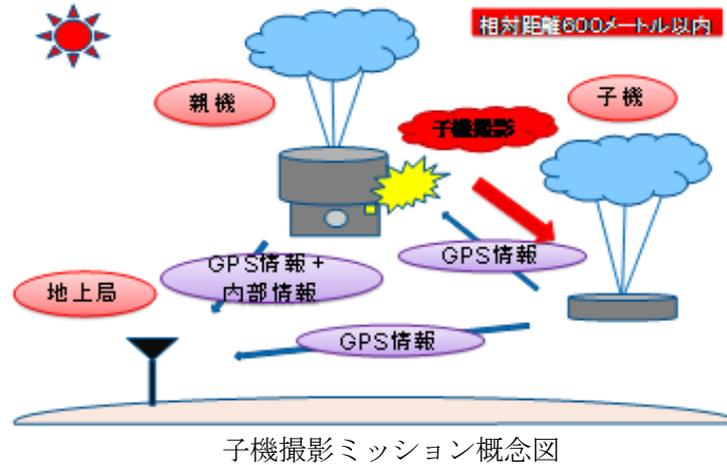
子機撮影ミッションでは、親子間距離が、カメラ画角と画素数から計算した値 600mの範囲内にある限り、上記IからVを繰り返して実施する。ミッションの概念図を以下に示す。本ミッションは搭載したすべての機器が正常動作して初めて成功するミッションである。そのため、子機撮影ミッション以外にもサブミッション①~③を実施する。

- I. 子機から送信される GPS データを、親機で無線受信する。
- II. 親機はサンセンサの値から自機が向いている方位を算出する。
- III. 親機は自機の GPS データ、算出した方位角および子機から送られてきた GPS データから子機の相対的な方

IV. 算出された方向をカメラが向くようにジンバル機構を回転させる。

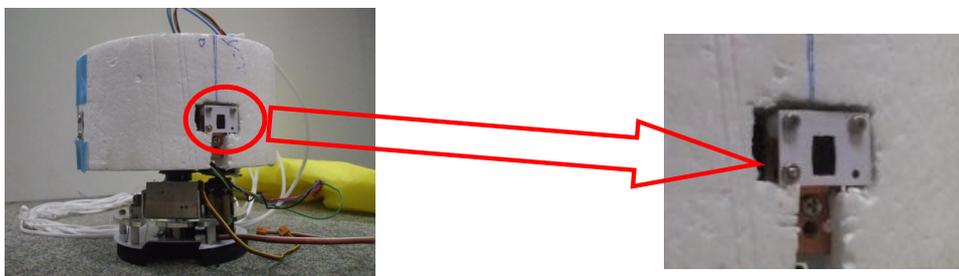
下記のように親機はサンセンサを4基搭載している。本センサは1次元 PSD 素子を使用して独自に手作りしたものである。これらを用いて以下の手順で自機の向いている方位を算出する。

I. 4つのサンセンサからの出力を比較して自機に対する相対的な太陽方向を算出する。

IV. Iで計算した方位と IIIで計算した方位を比較して自機が向いている方向を算出する。

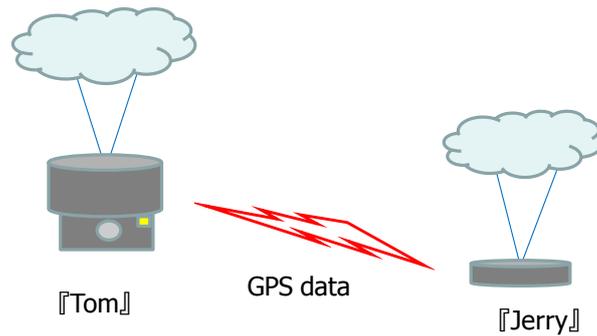
子機の位置情報を親機に伝達するために、本研究室としては近年試みられていない衛星間での無線通信を実施する。

親子間通信

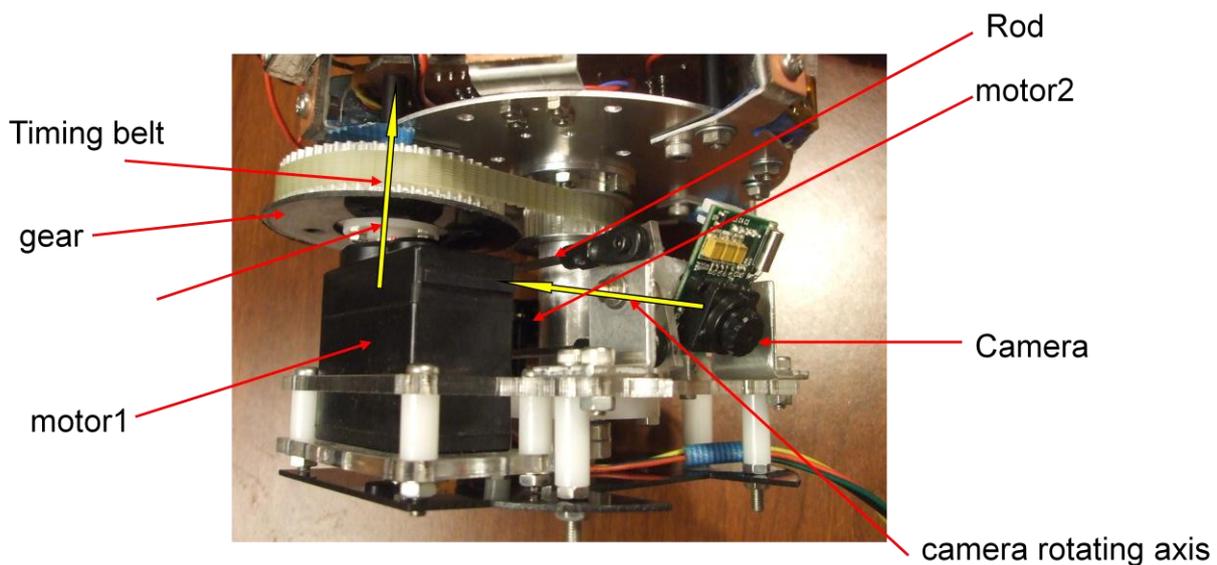
カメラを指定した方向に向けるために 2 軸のジンバル機構を有する。ジンバル全体を回転させる軸(table rotating axis)は 360 度の回転を実現するためにサーボモータの出力をギアおよびタイミングベルトを使用して 2:1 で加速している。一方カメラのみを回転する軸 (Camera rotating axis) では回転角は 90 度程度で十分であるため、ロッドを使用した回転方式を採用している。以下にカメラ回転ジンバル機構の拡大図を示す。

カメラジンバル機構拡大図

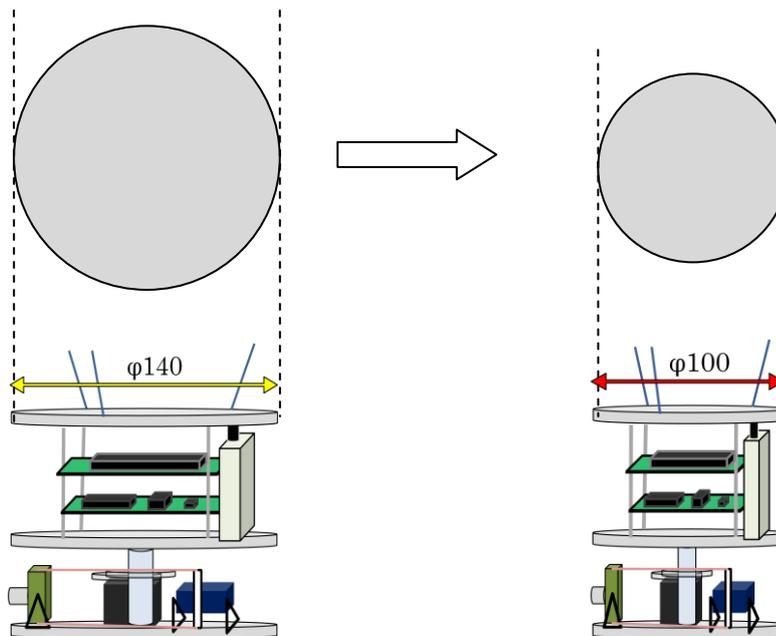
設計変更の例：構体直径の縮小

構体の直径をφ140mmからφ100mmへと縮小した。OpenClassの機体の固定観念をとりさらった決定で当初不安もあったが、結果的にはぎりぎりでの質量規定への適合およびロケットキャリアへのスムーズなインテグレーションに貢献した。

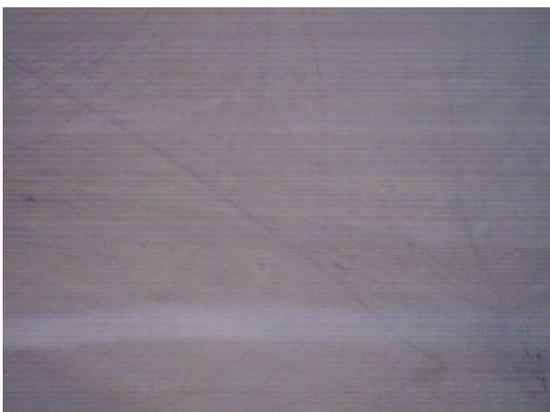
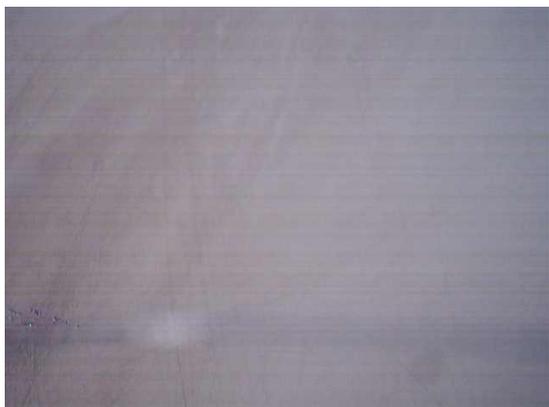
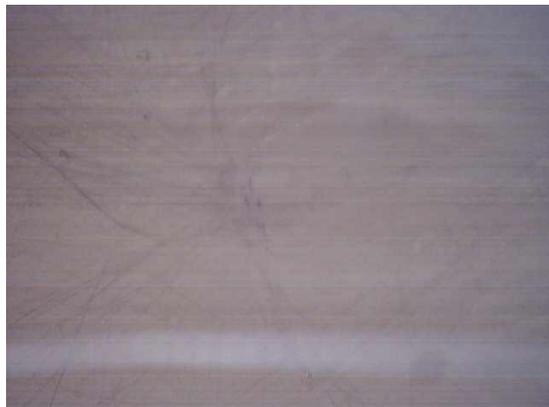
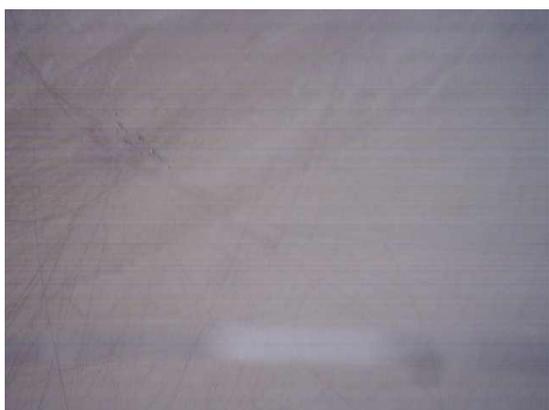
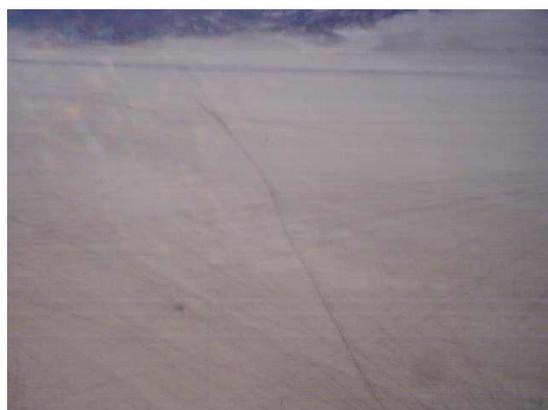
取得画像

なお、2 番目の画像にはロケットのパラシュートと思われる像が写っている。画像から目則で判断すると機体から 100m 以上離れて写っているように見えるが、撮影時間は放出から約 2 分 30 秒後であり、高度差が画像から判断できる程度に開くのは十分考えられる。

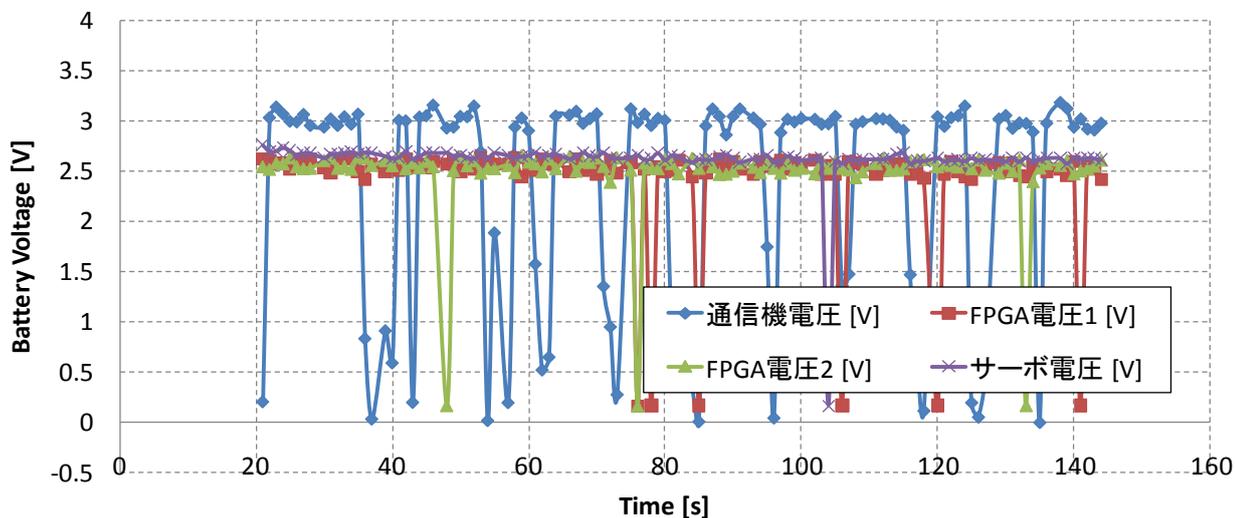
バッテリー電圧値

親機の駆動に必要な 4 系統のバッテリー電圧値を示す。サーボ電源の電圧値（図中の紫）が定常値からあまり変化していないことが分かる。そのため、本フライトではサーボモータが正しく駆動していなかったということが考えられる。なお、それぞれの電圧値については、短期間での変動はあるものの、長期的な変動（放電によるバッテリー電圧の低下）はあまりみられない。

ミッション	結果	評価
親機・子機の分離	2機の分離は行われていた	○
GPS センサデータの取得・保存	GPS でのデータ取得・保存（取得データ参照）が行われていたことを ROM より確認した	○
画像の撮影・保存	22枚の写真を撮影し SD に保存することに成功した（取得画像参照）	○
カメラ回転機構の動作確認	サーボ電源の電圧値（取得データ参照）に 1st Flight のような変化が見られないことから、動作の確認を行うことができなかった。	×

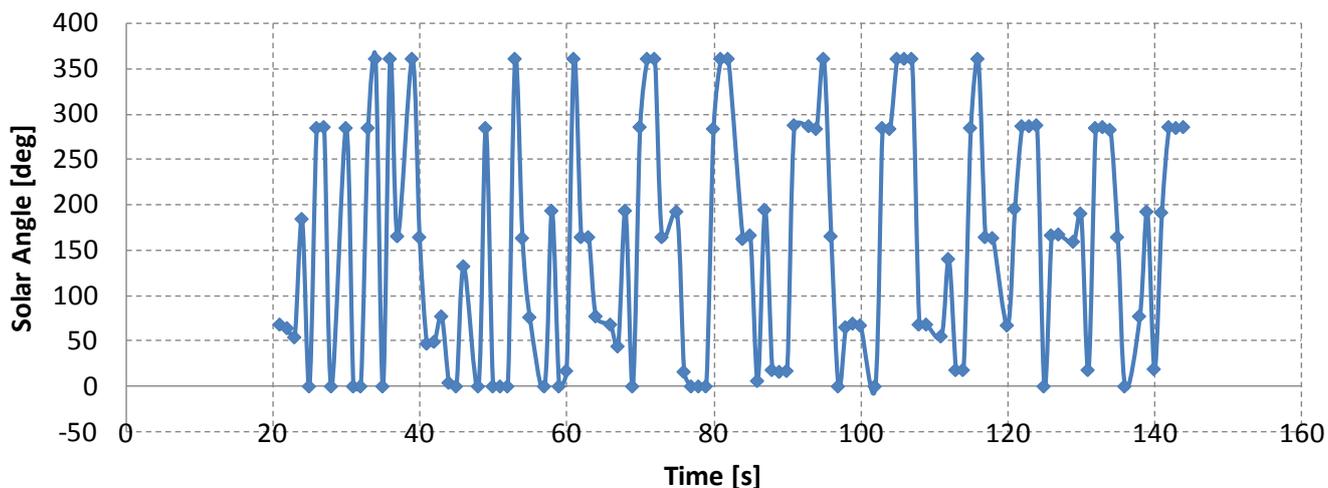
サンセンサ

親機に取り付けられた太陽センサの値より計算された太陽方向角の値を示す。大きく振れているデータから分かるように、太陽方向角は正しく出力されていない。これはサンセンサのうちのひとつの電圧増幅回路が故障しており、正しい値を出力していなかったのが原因である。

ミッション	結果	評価
親機・子機間の SRLI 通信	子機のテレメトリを受信し、相対距離・子機方向の導出を行っていた	○
太陽センサの動作確認	データ取得・保存には成功した（取得データ参照）が、不備あり	△
動画の撮影・保存	動画撮影は実施していない	×
