## ARLISS 2011 報告書

秋田大学学生宇宙プロジェクト

本書は、2011年9月11日～16日に、アメリカ・ブラックロック砂漠にて行われた、A Rocket Launch for International Student 2011 (ARLISS 2011)の報告書である。

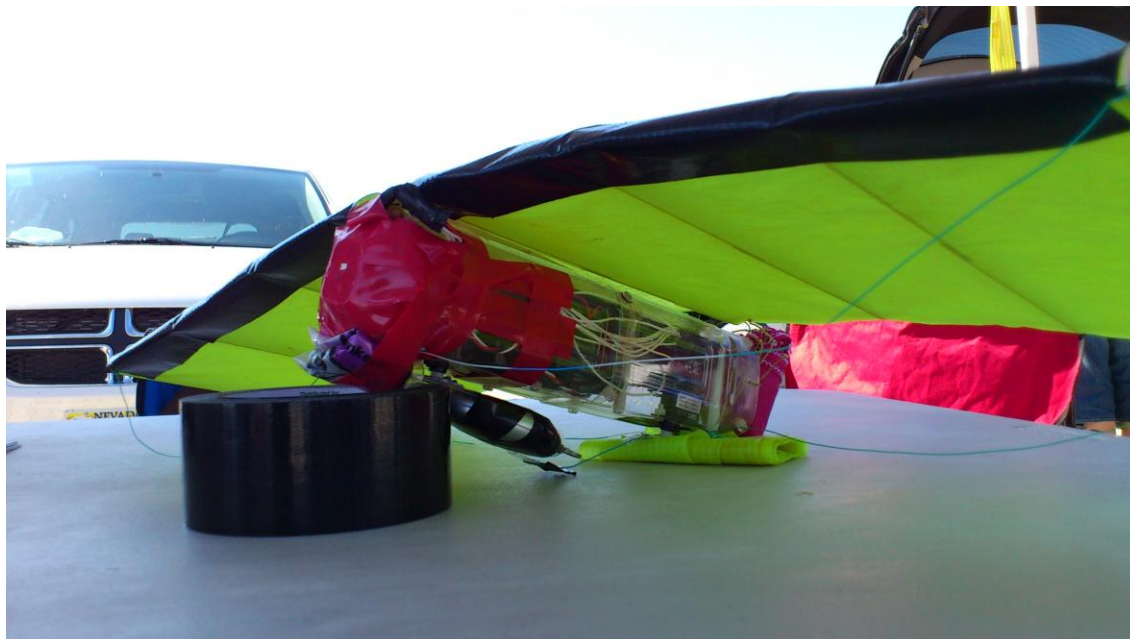
図1、機体全体像

図1に今回のARLISSで開発した機体の全体像を示す。以下、このCanSat、SEVA8についての説明を行う。

全長: 230mm

全幅: 580mm(翼展開時)

重量: 350g (1<sup>st</sup>-flight)

450g (2<sup>nd</sup>-flight)

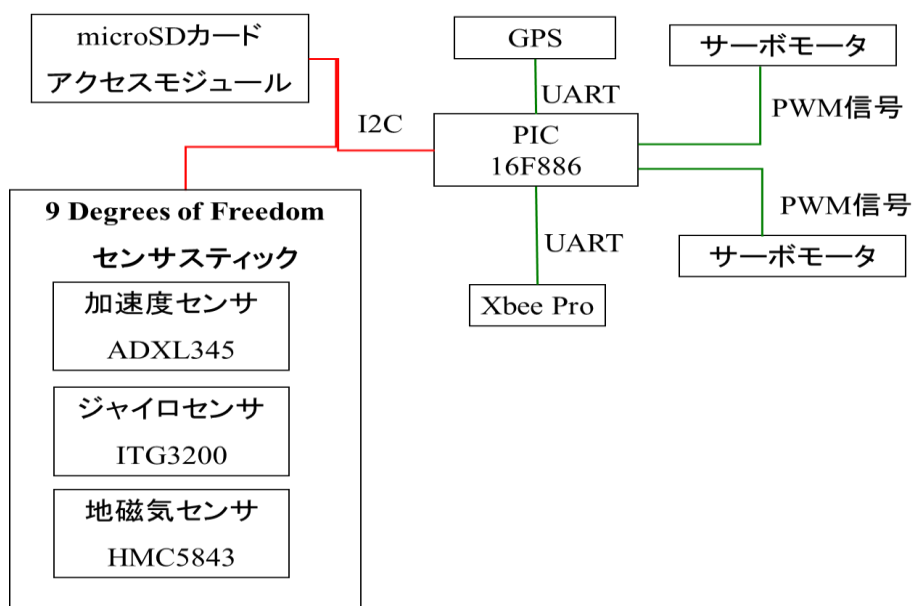
図 3 システムブロック図

図 3 に SEVA8 のシステムブロック図を示す。

今回の SEVA8 では一つの PIC マイコンですべての制御を行った。GPS からのデータ受信および、Xbee pro へのデータの送信には UART を、加速度、ジャイロ、地磁気各センサからのデータ受信および、microSD カードアクセスモジュールを用いての microSD カードへのデータの書き込みを I2C により行った。

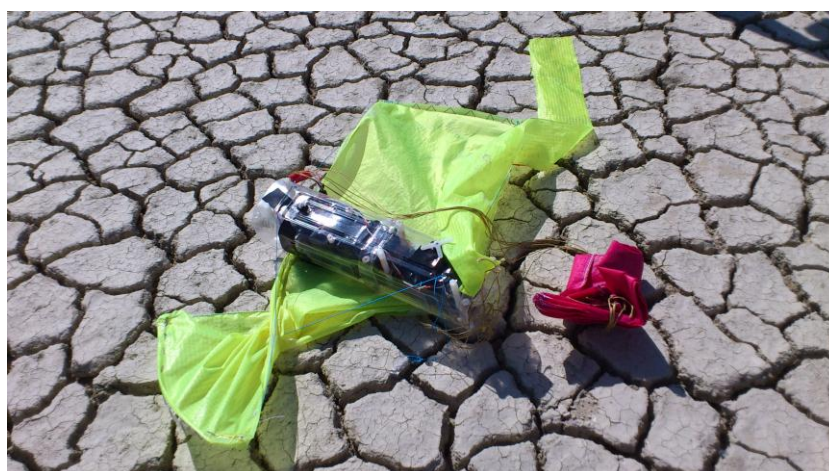
図 6 発見時の CanSat

ロケットから放出後、目視により翼の展開に成功したことを確認した。しかし、翼による滑空には失敗しており、ほぼ自由落下する形で地上へと落下した。さらに、落下した衝撃により microSD カードアクセスモジュールが外れてしまったため、microSD カードへのデータの保存に失敗した。

発見時の SEVA8 の状態から、パラシュートを展開するための機構は動作していたことが確認できた。しかし、パラシュートはたたまれた状態を維持しており、展開に失敗していた。

以上の結果より、1st-flight では一切のデータの取得が行えず、CanSat が上空でどのような動きをしていたのかの確認も行えなかったため、ミッションに失敗したと言える。

図 6 に CanSat 発見時の様子を示す。翼がねじれているが、これは CanSat の状態から地面に落下した衝撃によりねじれたものと考えられる。

回収後、宿で SEVA8 の総点検を行ったところ、幸いにして、回路、筐体どちらも大きな損傷はなかった。回路については、動作チェックを実施した結果、再使用が可能であると判断し、損傷が見受けられた部分を予備部品と交換した。まプログラムについても 1st-flight で気が付いた問題点の修正を行った。

1st-flight の結果から、現状のままの翼ではロケットから高速で投げ出された場合に滑空することができないことが分かった。そのため、翌日は砂漠には向かわず、1日かけて翼の改良を行った。

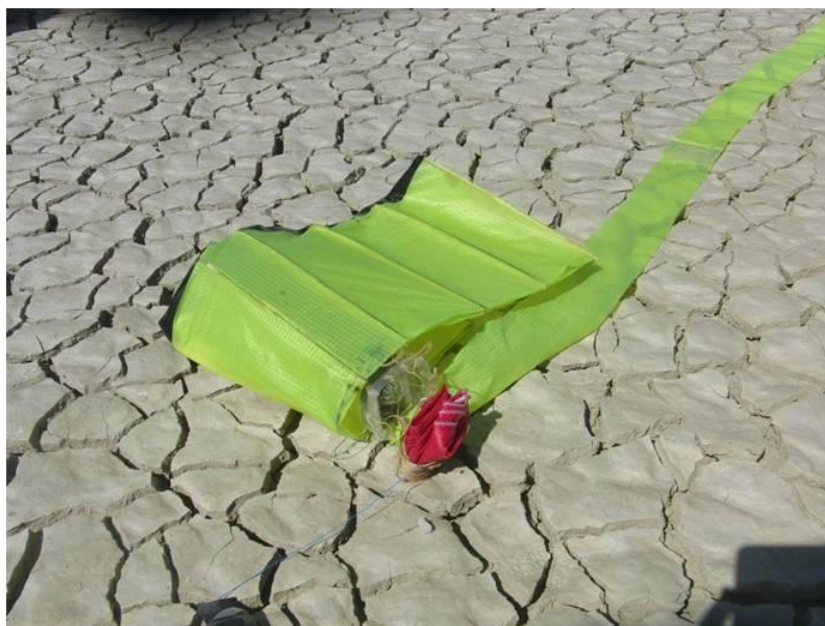
図7 発見時の CanSat

ロケットから放出後、目視により CanSat が滑空している様子を確認した。し

かし1回目同様、2段目のパラシュートの展開機構が動作したにも関わらず、パラシュートの展開に失敗した。また、パラシュートの展開に失敗した影響で、減速できないまま地上に落下してしまったため、その衝撃により、翼を筐体に固定させるためのネジが基板を断裂させてしまった。さらに基板の断裂により、microSD カードアクセスモジュールへの電力供給がストップしてしまい、データの保存に失敗、1<sup>st</sup>-fright 同様、一切のデータの取得が行えなかったため、ミッションに失敗したと言える。

今回のミスについては、基板作成側と、筐体作成側での話し合いが不足していたことが原因であったと考えられる。

図7に CanSat 発見時の様子を示す。

- 滑空状態を維持するための翼の開発
- 取得データからゴールを目指すアルゴリズムの最適化
- 確実にデータを保存できる方法の考案
- 長距離通信を可能とする方法の考案

- 現実的なスケジュール管理
- 開発担当者同士の話し合いを設ける
