ARLISS2011 報告書

首都大学東京 宇宙システム研究室

チーム名： TM Brothers

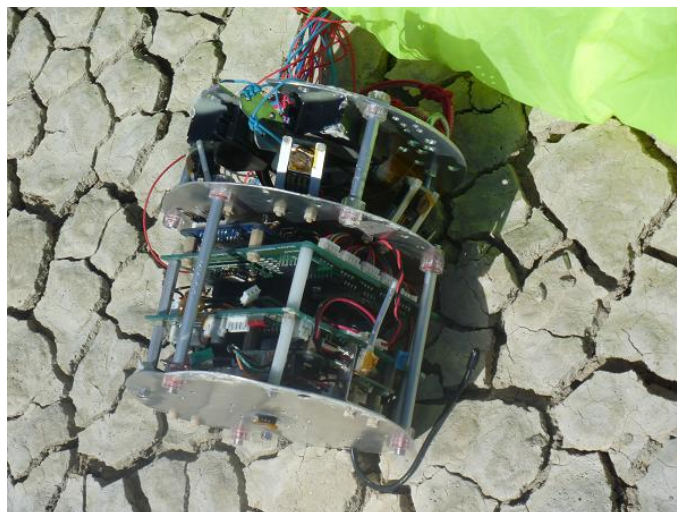
図 3.1 2011 年度機体外観

本年度の機体は、昨年、当研究室からチーム Ibis Works として参加した機体の設計の一部を流用し、開発を行った。昨年度機体から流用した部分は主に、GPS、通信機、制御履歴保存用の EEPROM といった CanSat にとってクリティカルな部分である。ただし、昨年の設計やプログラムにおいては何も考えずに使うといったことはせず、各機器それぞれ単体試験を行い、機器の使い方や動作をしっかりと理解し結合試験を行った上で、本年度機体に搭載した。このような開発過程から技術の取得といった今回の目的は少なからず達成できたと思う。

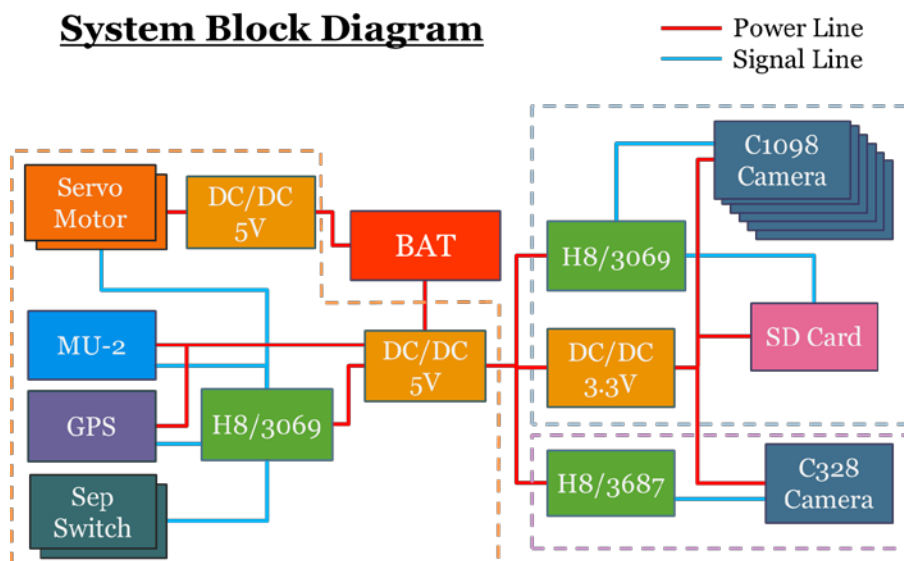
図 3.2 システムブロック図

以下に CanSat のシステムブロック図を示す。破線で囲まれた部分はそれぞれ独立した基板である。このため、それぞれの開発も独立して行うことができた。

カメラ7台の内6台は CanSat 機体円周上に配置され、上空でパノラマ写真の撮影を行い、そのデータをSDカードに保存することを目的とした（図 3.2 水色破線部モジュール）。残りの1台は機体の底面に設置され、地上の撮影を行い、地上に設置したシートを画像内に捉え、データをEEPROMに保存することを目指した（図 3.2 紫色破線部モジュール）。

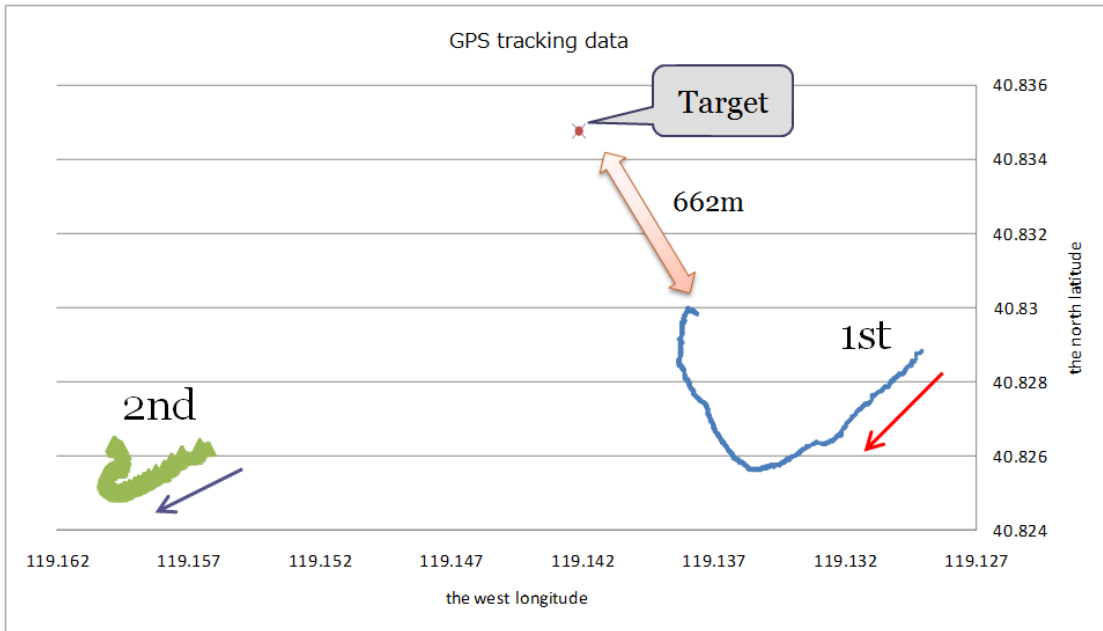
図 6.1 CanSat 飛行経路

フライト1回目および2回目の飛行経路を図6.1に、飛行高度を図6.2に示す。

フライバックについては GPS データの取得に成功しそのデータをもとにサーボの制御にも成功した (図 6.1, 6.2, 6.3)。また、その GPS データを通信機により地上に送信することにも成功した。

2 回目のフライトにおいても GPS の補足、サーボの制御、それらデータの地上局への送信には成功した (図 6.1, 6.2, 6.5)。1 回目のフライトに比べ速いスピードで落下してしまった為、ターゲットとの距離を縮める時間も無く着地した。

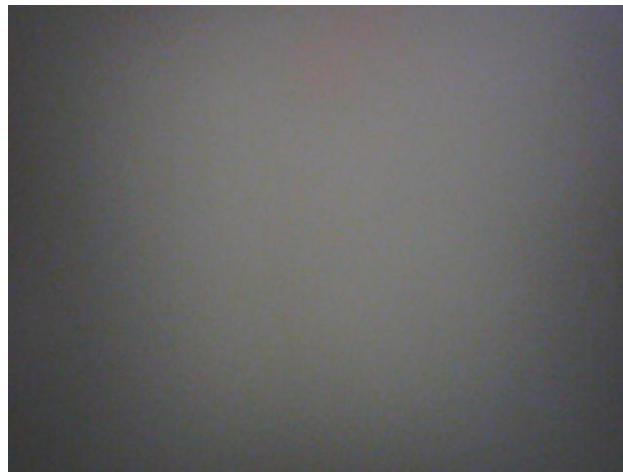
図 6.4 機体底面設置カメラで撮影した画像

カメラによる撮影についてはロケット放出後、6台のパノラマ撮影用カメラでの撮影を行うことができていなかった。フライト後の動作確認により、開傘衝撃による SD カードスロットの接触不良の発生が原因である可能性が高いという結論に至った。ただし、機体底面に設置したもう1台のカメラでは画像が暗くボケたものの、地上の撮影に成功した (図 6.4)。
