## ARLISS2011

電気通信大学 高玉研究室：はらへっとうー

【ローバ名】 キューカンバー

## 1. ローバ：キューカンバー

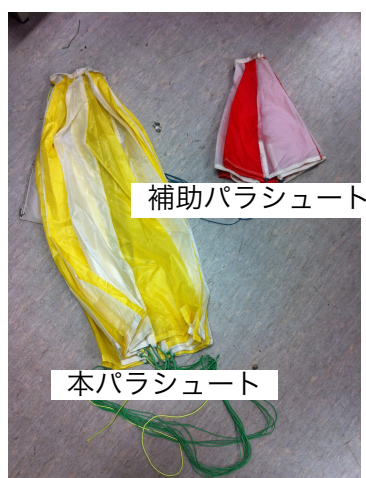
図2：2段階パラシュートの外観図(左)とその落下速度(右)

本年度のローバは前年度用いた2段階パラシュートを用いる。図2に用いたパラシュートを示す。2段階パラシュートは、キャリアから放出後、最初に落下速度の速い補助パラシュートが展開し、上空での風の影響を抑え落下する。放出から一定時間経過すると、落下速度の遅い本パラシュートが展開し、安全に着地する。このように大きさの異なる2種類のパラシュートにより落下速度を調整することでゴール近傍へ着地する。

2nd Flightでは、2段階パラシュートが正常に展開せず、着地時の衝撃によりローバが破損した。前年度もパラシュートが正常に展開しない事例が見られ、ゴール近傍への着地を目指す2段階パラシュートの技術的な課題が残った。落下試験に関しては、高さ20mの建物からキャリアに収納したローバを放出しパラシュートの展開について試験するが、実際のロケット打ち上げによる落下状態を再現できないことが問題となっている。そのため、想定される様々な落下状態について検討し、落下実験を行う必要がある。

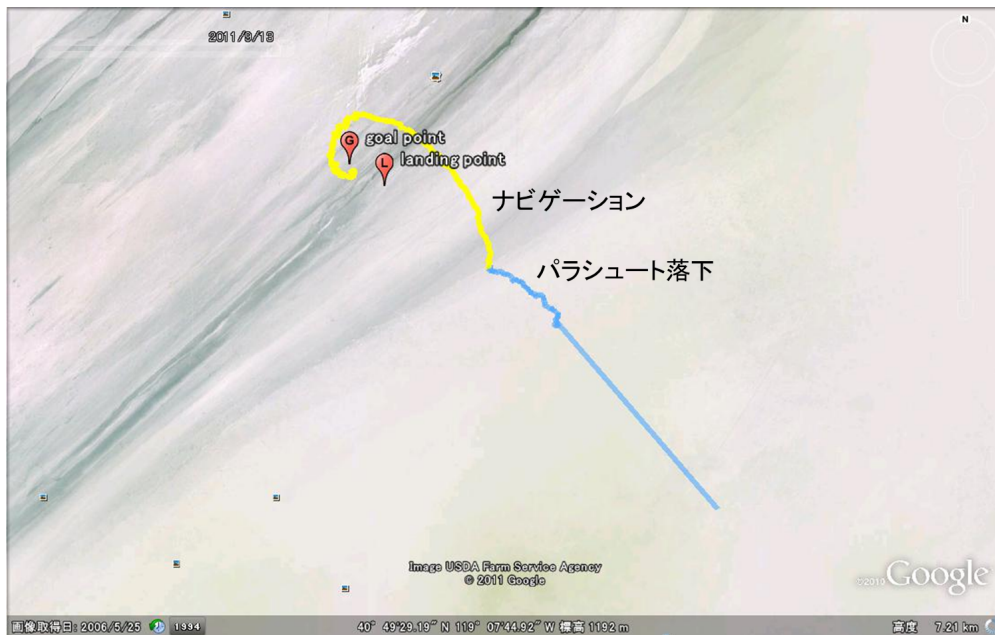
図4：1st Flightの制御履歴

図4に制御履歴を示す。1st Flightでは、ローバが着地後パラシュートを切り離し、走行開始した。具体的には、放出から着地点まで落下し(図4中の水色の線)、その後、ゴールから62mの地点まで走行しその後制御不能となった(図4中の黄色の線)。また、着地の際にモータとタイヤの結合部である車軸の右車輪が曲がり、正常に直進および回転できずにゴール付近までの走行は右周りの軌道を示している。

1st Flightでは、着地時の衝撃により、タイヤとモータの結合部である車軸が曲がり、正常に走行できなかったため、ナビゲーション精度は著しく低下しているが、今後は自動で両輪の回転比を制御するような自動レシオ調整について検討を行う。具体的には、ロータリーエンコーダ付きのモータを用いることで、単位時間あたりの両輪レシオ比の差異を検出し、モータ駆動電圧を制御することで、安定して直進性が保たれる機構などが考えられる。
