ARLISS2024 大会報告書

CanSat チーム名	芝浦工業大学 Astrum
CanSat チーム 代表者情報	渋谷 祐介 ab22016@shibaura-it.ac.jp, 070-4382-9918
UNISEC 団体名	芝浦宇宙航空研究開発部 SHARXS
UNISEC 団体 学生代表	林 競太郎
責任教員	山崎 託 taku@shibaura-it.ac.jp, 048-720-6124
CanSat クラス	Open Class

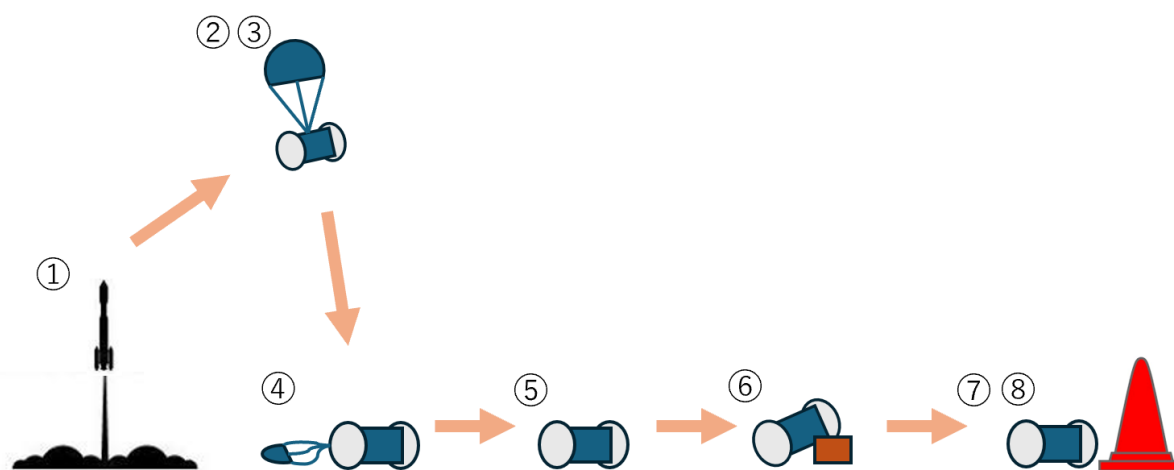
図 1.2 : ミッションシーケンス

1. ロケットにより機体を打ち上げる
2. ロケットから機体を放出
3. パラシュート展開
4. 着地・パラシュート分離
5. ゴール 10 m 以内まで GNSS と地磁気で誘導し最短経路でゴールに向かう
6. スタックを正確に判断し、復帰処理を行う
7. ゴール付近では物体検出で機体を誘導（目標をロストした場合 5 へ戻る）
8. ゼロ距離ゴールを判定し、完全停止

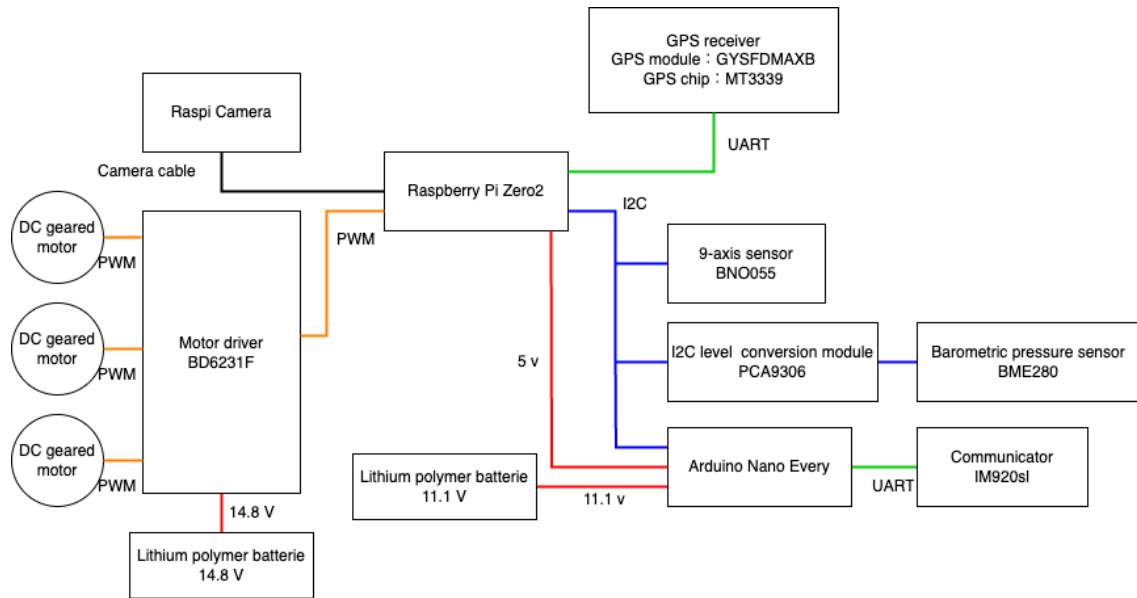
図 4.3.1 : システム図

機体搭載計器類一覧と選定理由を表 4.3.1 に、搭載計器類と使用用途を表 4.3.2 に示す。また、システム図を図 4.3.1 に、回路図を図 4.3.2 に示す。

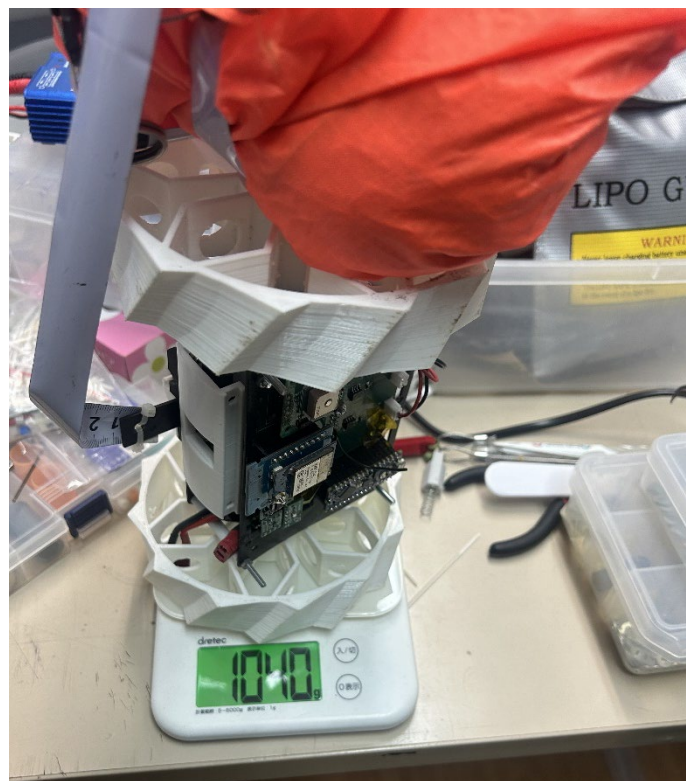
図5.1.1 CanSat 本体とパラシュートの合計質量

- 目的
 - CanSat の質量がレギュレーションを満たすことを確認する。
- 試験内容
 - CanSat 本体とパラシュートの合計質量を計測する。レギュレーションに記載されている質量(1050g)以下であることを確認する。
- 試験結果
 - 試験の結果は図5.1.1のようになった。パラシュートも含めて重さは1040gとなった。

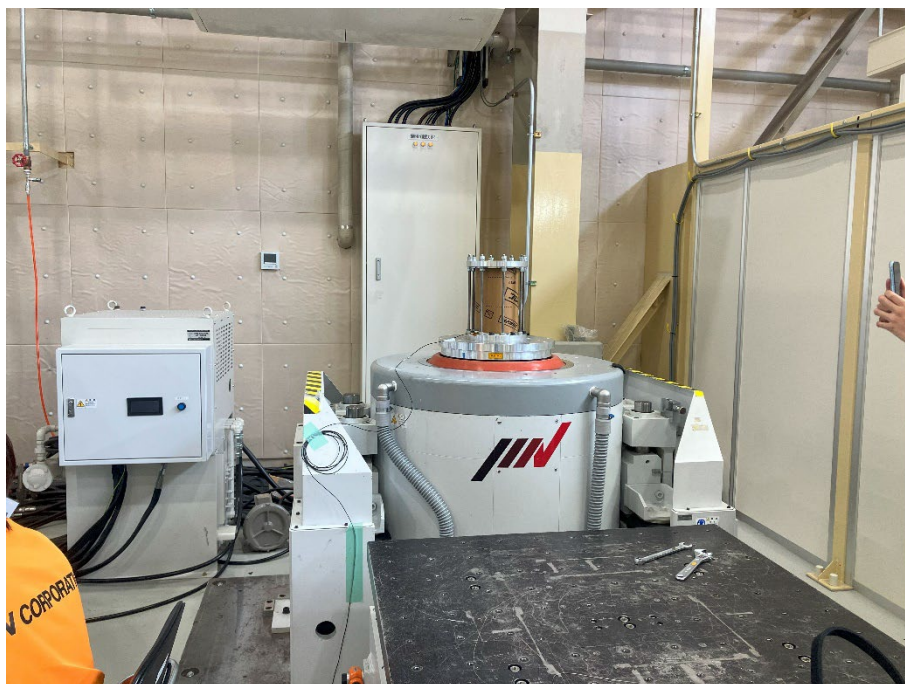
図.5.1.4-1: 実際の試験機の様子

- 目的
 - ロケットによる打ち上げの際に生じる衝撃に機体が耐えうることを確認する。
- 試験内容
 - 本試験では IMV 株式会社 日本高度信頼性評価試験センターの振動試験機を用いて、10[G]、20[Hz]、加振時間を 20[sec] の正弦波振を垂直方向に機体に加え、機体の損傷や機能に問題がないか確認する。
 - 試験場の様子を図.5.1.4-1 に示す。また実際に試験を行った際のパラメータを図.5.1.4-2 に示す。

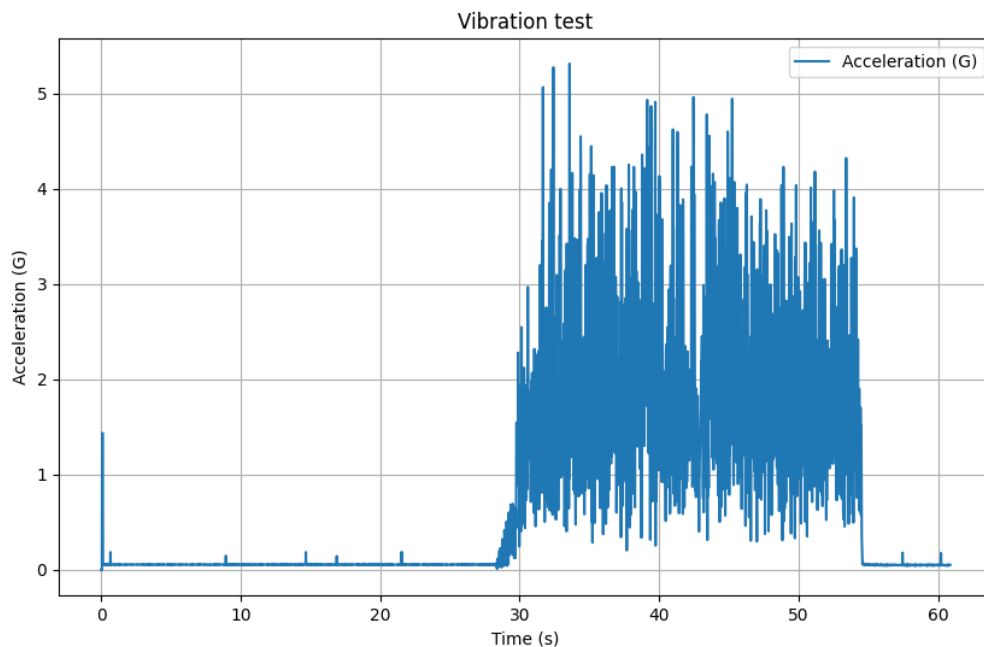
図.5.1.4-3: 加速度のデータ

- CanSat に振動を与えた結果、機体に損傷は見られなかった。また電装にも異常はなかった。
- 以下に試験によって得られた加速度のデータを図.5.1.4-3 に示す。データは全方向の加速度を合算したものになる。

試験によって得られた加速度の値が、試験機のパラメータと比較して大きく差がある。これは、機体を固定するために使用した治具と治具内部に収納した CanSat の間に若干の隙間があり、CanSat が完全に固定されなかったためである。可能な限り治具と機体の固定は試

みたが試験機の特長上、このような結果となった。

しかしながら、5[G]を超える荷重は3回にわたってかけられており、それに類する値を20[s]間与えることができているため、本試験の有意性は十分だと言える。

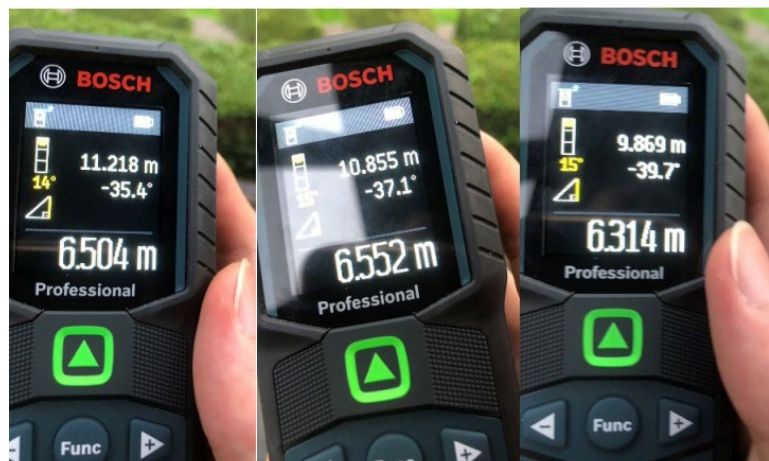
図 5.1.5-1 基準点距離測定

- 機体を付けたパラシュートを図 5.1.5 の位置から投下させた。レーザ距離計を用いて5か所の基準点を設け、機体本体が一つ目の基準点を通過した瞬間から、次の基準点を通過するまでの時間を計測して区間内での速度を求める。これらの計測を図 5.1.5 のA~E区間それぞれで同様の計測を行う。求めた速度をもとにグラフを作成し、パラシュートが終端速度まで減速しているかを評価する。以上の試験を3回行う。今回の試験ではパラシュートの性能、終端速度を確認するため、投下位置の低さを考慮してパラシュートをたたまず投下する。

レーザ距離計を用いて基準点から落下地点までの距離を3回測定し、それらの数値の平均をとった結果、基準点は6.456mであった。

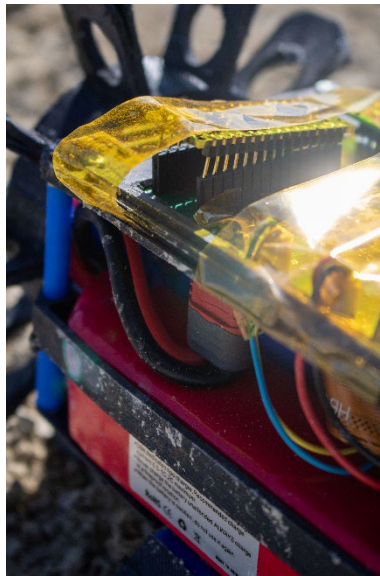
図 7.2.1-2. 浮いた Arduino

気圧データ取得時のエラーにより分離機構及び機体が動作せずリタイア。また、図 7.2.1-2 に示すように、Arduino のピンが打ち上げ衝撃によって浮いていたことを確認した。

➤ I2Cによるデータ読み込み時のエラーでプログラムが停止。機体が動作せずリタイア。
また、電装の一部にも損傷が見られた。

→ これまでの大会経験をもとに危険リスクの分析をしていたが、予期せぬ事態が起こったことが失敗の原因。試験期間が十分にあったのにも関わらず、危険リスクのマネジメントが不足していた。

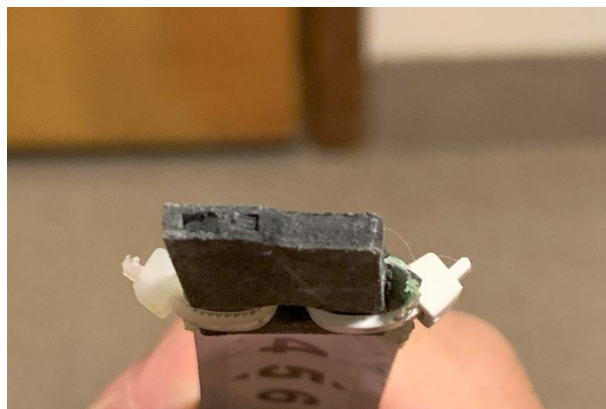
図 7.2.2-1. 断裂部分

ロケットの発射衝撃や打ち上げ過程の振動により分離機構が断裂。断裂部分を図 7.2.2-1 に示す。これにより機体とパラシュートが空中分離し、機体が自由落下した。その結果、機体が着地衝撃に耐えられず大破したためリタイア。

➤ ロケットの発射衝撃や打ち上げ過程の振動により分離機構が断裂。

→ 分離機構の補強を行うことで対応した。補強後の分離機構は3回目の打ち上げの際に、衝撃に十分に耐えうることを確認できた。また今後の対策として、今回得られたデータをもとに試験の基準を引き上げていく。

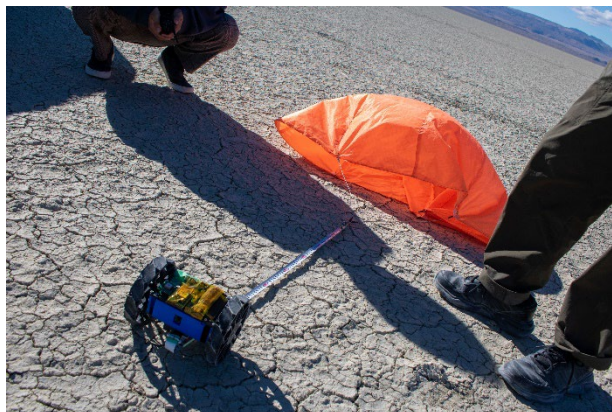
図 7.2.3. 軟着陸後の機体の様子

パラシュートにより機体の軟着陸に成功。着地後の画像を図 7.2.3 に示す。しかし、着地衝撃により機体に搭載していた RaspberryPi が再起動。以降プログラムが作動せずリタイア。

➤ 着地衝撃により機体に搭載していた RaspberryPi が再起動。以降プログラムが作動せずリタイア。

→ 国内大会や実験でも同様の現象を確認していたが、対応を怠ってしまった。マイコン側での冗長性の対策、あるいは再起動に対する対策が必要である。
