ARLISS2024大会報告書

CanSatチーム名	東京都立大学 TMU Super Spider Liner
CanSatチーム 代表者情報	山田 隼矢 wyyosystem@gmail.com , 080-5460-5050
UNISEC団体名	東京都立大学 宇宙システム研究室
UNISEC団体 学生代表	安平 浩義
責任教員	佐原 宏典 sahara@tmu.ac.jp , 090-6142-4169
CanSatクラス	Open Class

月面拠点の建設区画選定に向けた測量技術の検証

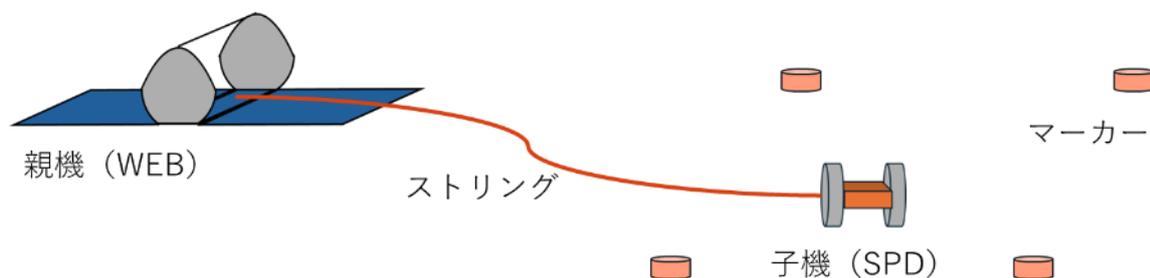
図1.1 ミッションの概略図

このミッションを達成させるためのミッションアイテムとして「①建設可能区画を探索する」、「②正確な位置まで移動する」、「③マーカーを配置する」を定め、ミッションステータメントの具体像を図1.1に示す。

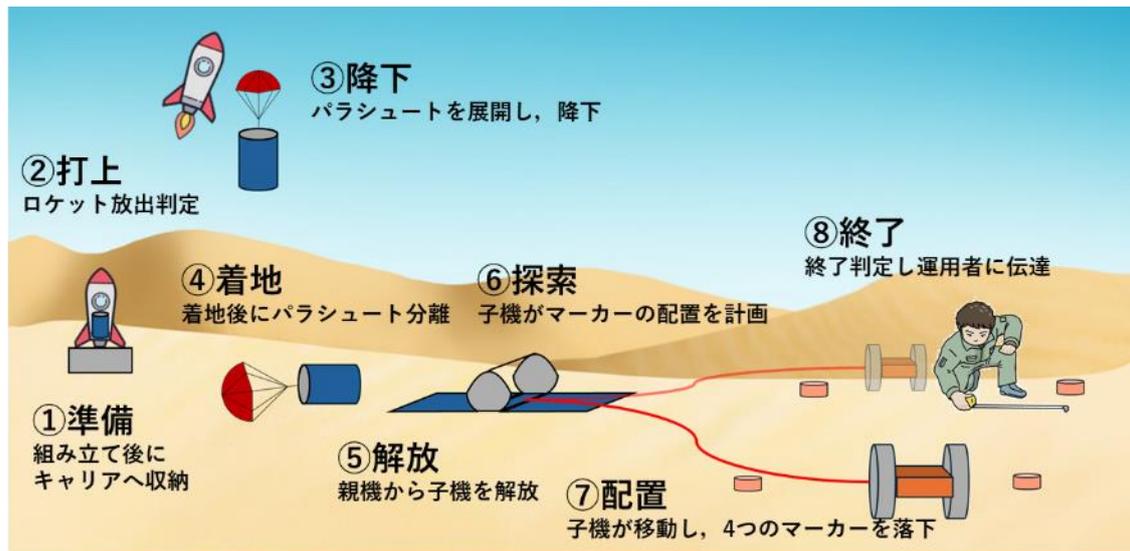
図1.2 ミッション全体のシーケンス

ミッションシーケンス図を図1.2に示す。CanSatはロケットから放出後にパラシュートを展開して降下後着地し、パラシュートを分離する。分離後CanSatが展開し、親機と子機に分かれ、子機を親機から解放する。子機がリールからストリングを引っ張ることで親機からの距離と角度を計測し、子機のスタック位置を基に、轍など段差を避けたマーカーの配置場所を検討する。配置予定座標が確定後、子機が配置予定座標に移動し、マーカーを設置する。マーカーを4つ配置完了後終了判定し、運用者に伝達する。

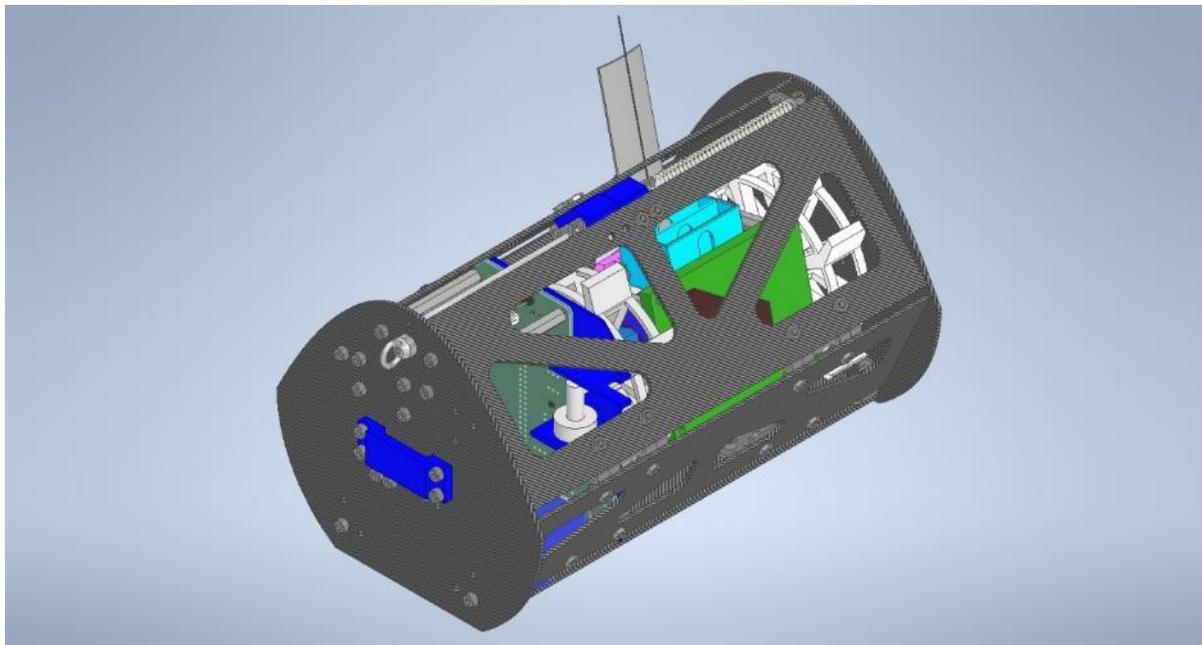
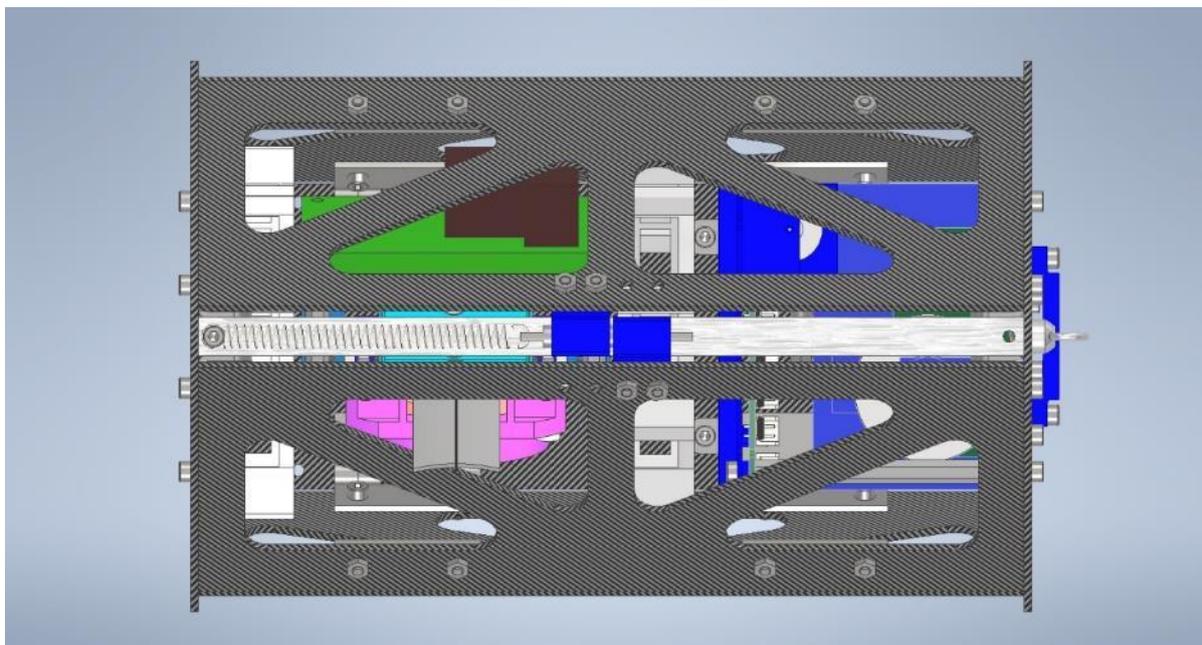
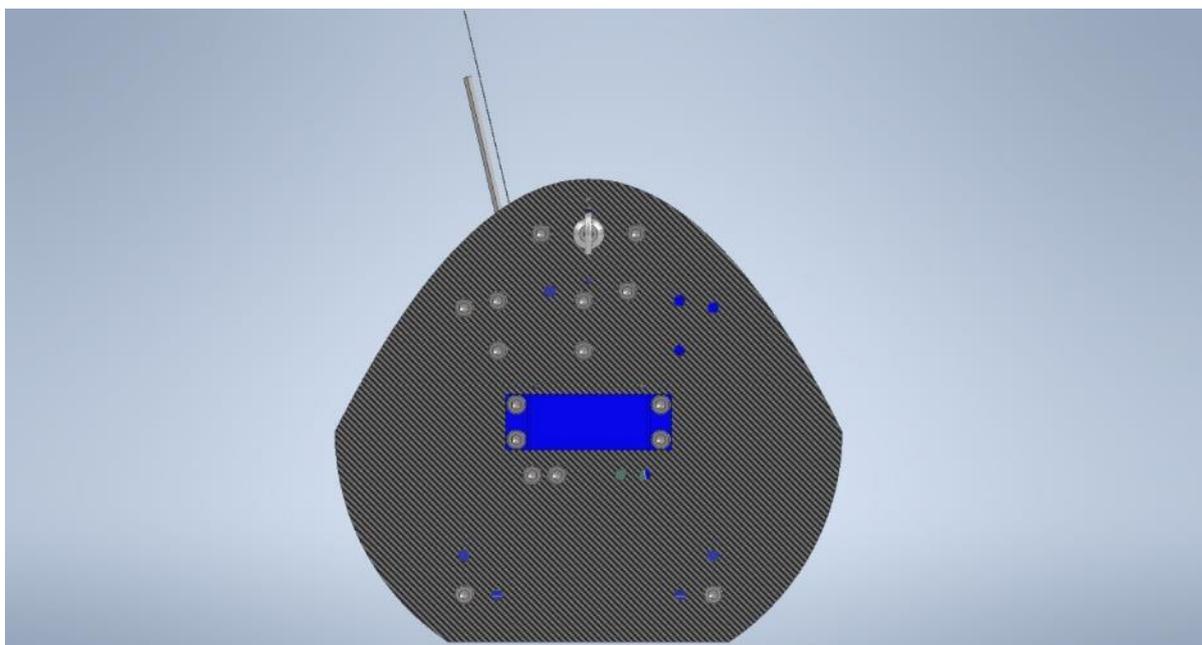
CanSatは、親機及び子機、パラシュートから構成される。まず親機内に子機が収納されているときのCanSatの外観を図4.1から図4.3に示す。

図4.3において、紙面上下方向を縦、左右方向を横、奥行方向を幅とすると、収納時のCanSatの大きさは縦132mm、横144mm、幅236mm以内である。図4.3この面における特徴的な丸型の板材を「Onigiri面」と呼称する。なお図においては、アセンブリモデル作成の都合上、子機のスタビライザーが親機内部から飛び出ているが、実際の収納時は親機の展開面内部の面に沿い、スタビライザーが親機内部に収まるよう運用する。

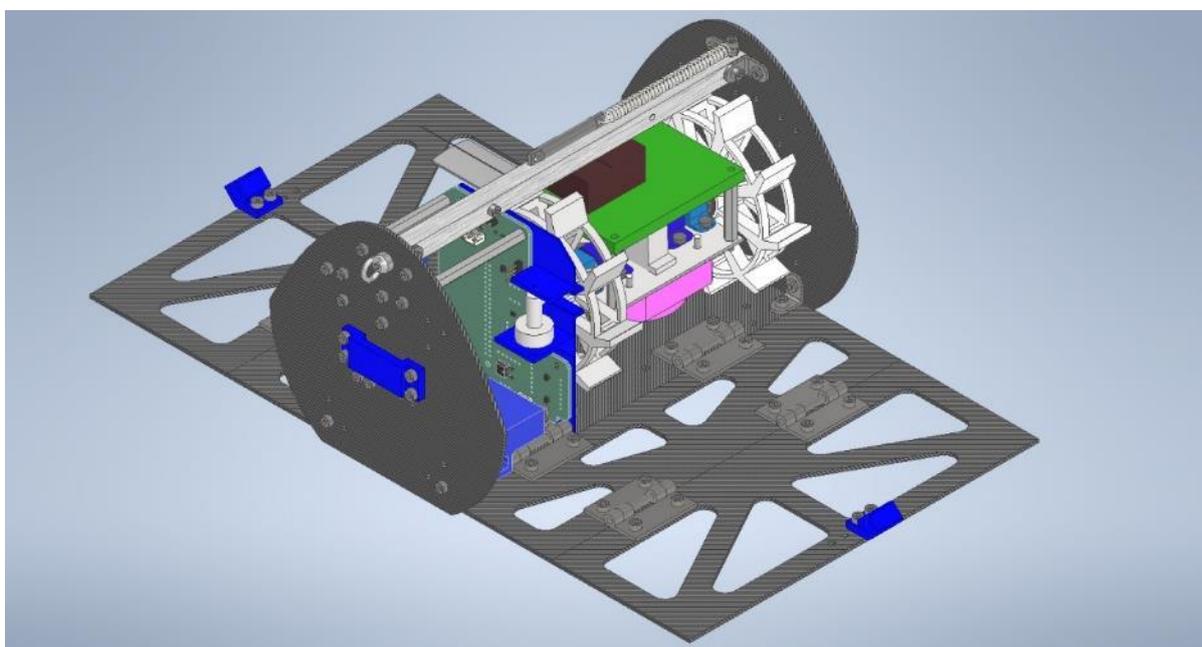
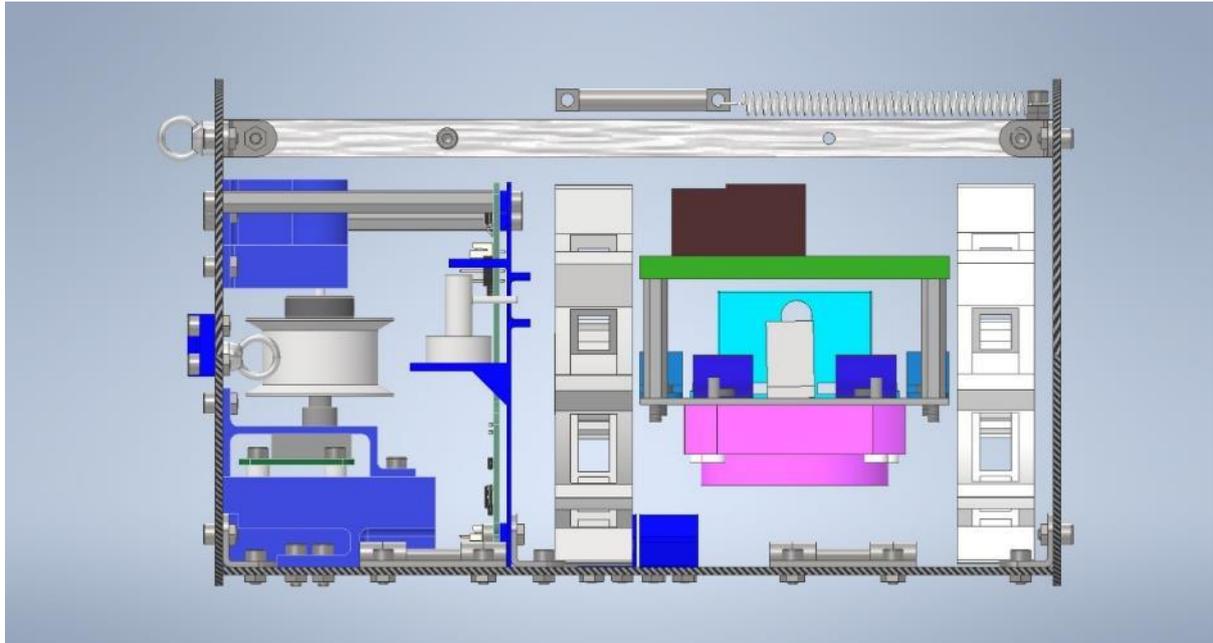
親機の展開面が展開し、子機が解放される直前のCanSatの外観を図4.4と図4.5に示す。

図4.4のような親機展開時のCanSatの大きさは、縦132mm、横388mm、幅236mm以内である。また、親機とパラシュートの接続部、パラシュート全体の外観を図4.6に示す。親機のOnigiri面外側にあるテグス溶断用のコイル状ニクロム線を通したテグスはOnigiri面内の2穴を1周半し、再びOnigiri面外側へ持ってくる。テグスの片端をパラコード先端部の2つの輪へ通し、もう一方の片端と2重にもやい結びすることで親機とパラシュートを強固に接続する。パラシュートの開傘を検知するフライトピンを引く抜くため、オスオスのジャンパー線をパラコードへテグスによってもやい結びで固定する。パラシュートの布は過去の使用実績及び素材の強度から、ナイロン製のemma kites社リップストップ、パラコードはemma kites社UHMWPE 超高強度ポリエチレン繊維コードを用いた。さらにパラシュートと機体の距離を離し、パラシュートの倒れ落ちる向きを一意に定めるためにパラコードをコンベックスに沿わせ、パラシュート側のパラコードとコンベックスに沿わせたパラコードは絡まり防止のため釣り具で使用するサルカンを用いて接続した。これらにより、軽量かつARLISSの打ち上げ環境にも耐えられるよう強靱なパラシュートを製作した。パラシュート開口時の空気流入方向の投影面積が1辺420mmの正六角形となるよう二等辺三角形に切り出した6枚の布を縫い合わせる。ただし、落下の安定性を高めるために六角形の布の中央部に孔を開け、最外辺にはアルミ製のハトメでパラコードを通すための孔を等間隔に6個設ける。パラコードの長さは本研究室の経験知と実験によって決定した。

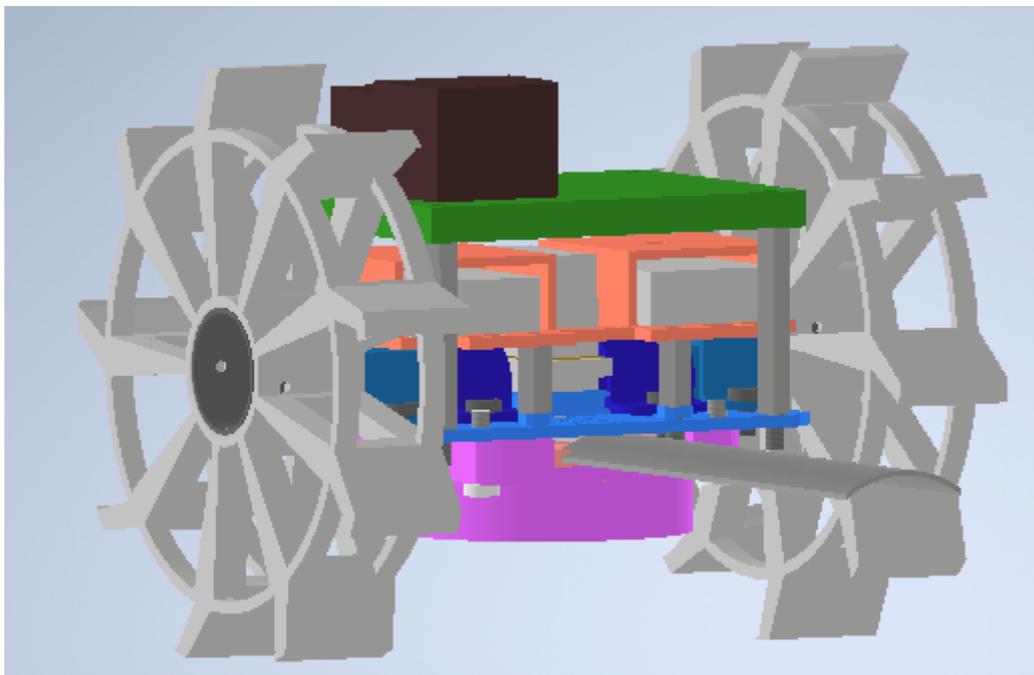
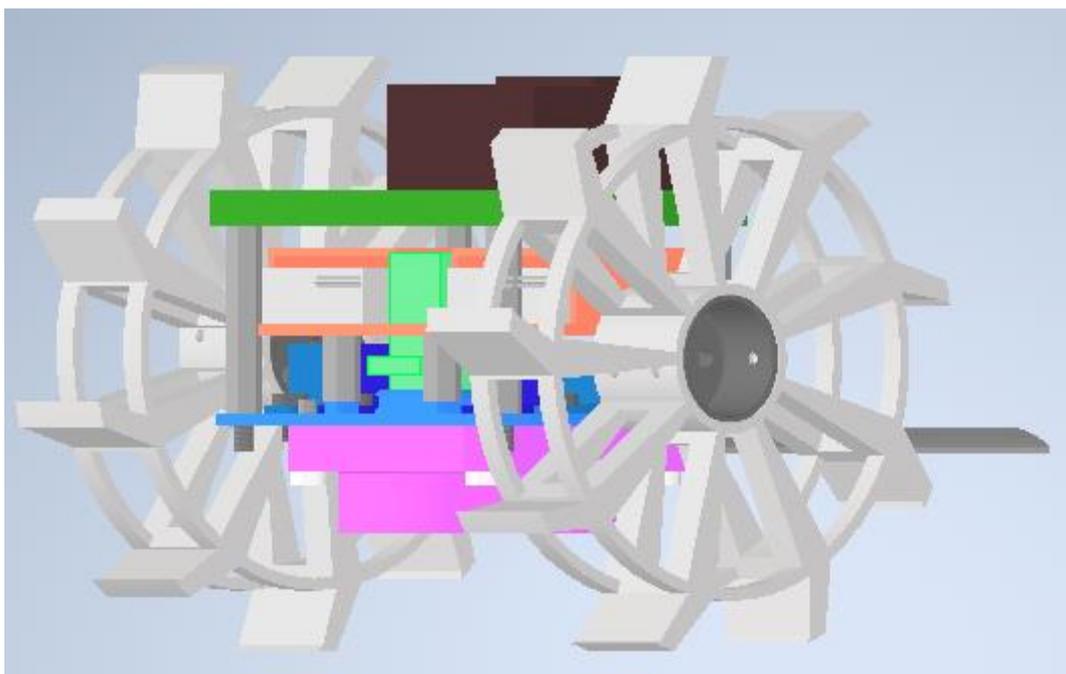
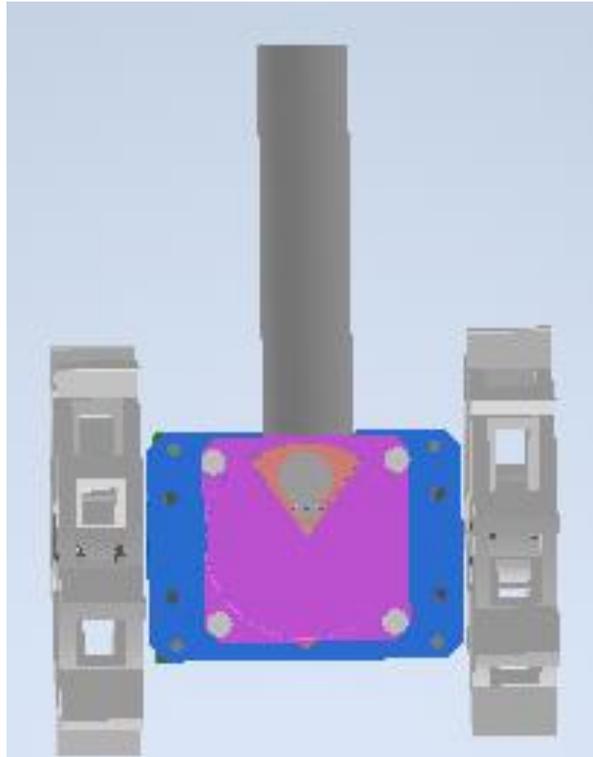
次に子機について説明する。ミッションの特性上、親機は走行しない機体であるが、子機は走行する機体である。図4.7から図4.9において、子機の左後面、右前面及び下面外観を示す。ただし、子機に搭載されている構造の細部については次項で説明をするため、本項では省略する。

図4.9における奥行方向を縦，上方向を横，右方向を幅とすると，走行時のスタビライザーを除いた大きさは，縦98mm，横98mm，幅124mmである．スタビライザーの長さは約80mmである．

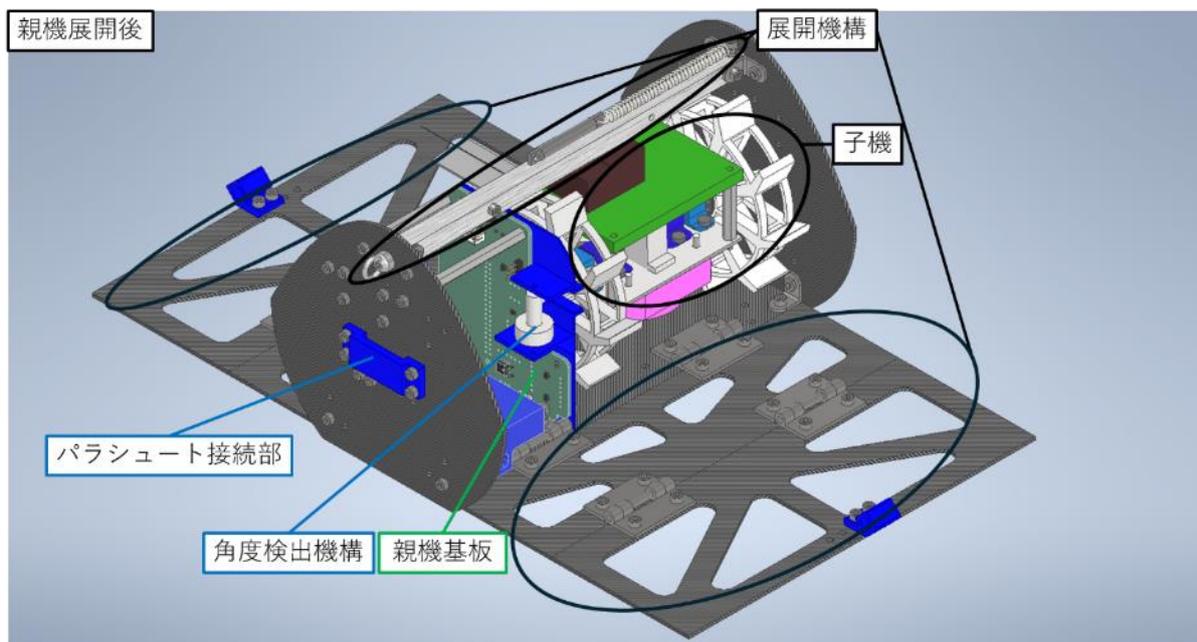
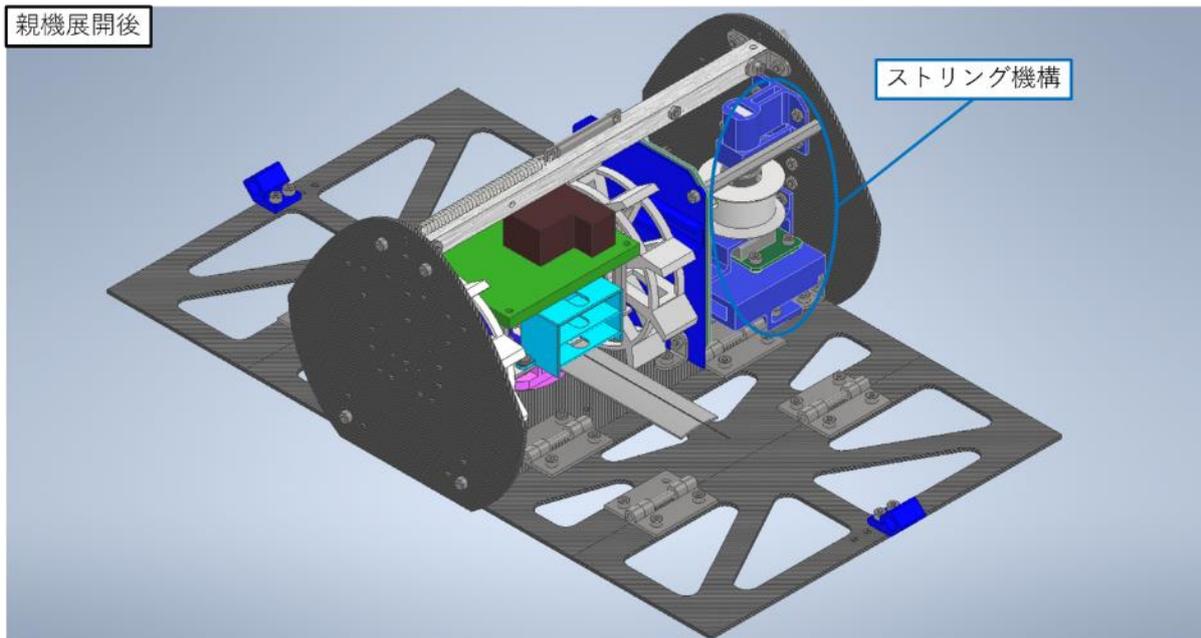
親機の機構外観を図4.10と図4.11に示す．親機の外皮構造は主にCFRP製の板材から構成される．各板材はステンレス製のボルト・ナット，L字ブラケット，コンベックス，アルミニウム合金製のコの字型梁によって接続される．展開機構は着地後のCanSatの姿勢を一意に定め，親機内部に収納された子機を解放するために機能する．展開機構中央のコの字型梁に向かい親機の展開面を閉じ，展開面と接続されたPLA素材3Dプリンタ製青色のピンホルダー・テグス溶断用のコイル状ニクロム線・左右両面のOnirigi面内の2穴にテグスを通し，2重にもやい結びして固定する．これにより，2つのピンホルダーがコの字型梁上に同軸で固定され，親機の展開面が収納状態に拘束される．テグスをテグス溶断用のコイル状ニクロム線で焼き切ると，展開面が閉じた収納状態からの拘束が解除され，コンベックスの復元力によって親機の展開面が180度に展開する．ここで，展開面を収納状態に拘束するテグスは高木綱業株式会社のナイロンテグス，太さ30号（約0.9mm）・破断強度29.7kgfである．コンベックスの復元力による展開面の展開を抑えつけることができる．

ストリング機構は、親機と子機をつなぐストリング、ストリングを巻き取るためのリール、リールを駆動させるためのモータ、リールの回転量を計測するためのエンコーダで構成されている。エンコーダを用いてリールの回転を計測することによって、親機と子機の距離を計測するとともに、子機のバック走行時及びスタックした際の脱出時は、モータ駆動により巻き取りを行う。角度検出機構は可変抵抗であるボリュームとボリュームに取り付けられたストリングを通すキャップで構成されている。リールから出されるストリングはボリュームに取り付けられたキャップを通して子機と接続されている。子機の親機に対する角度が変化するとストリングの張力によってキャップが回り、ボリュームが動くことで可変抵抗の値が変化する。これにより親機が子機の方角を検知する。ストリング・角度検出機構の部品は、基本PLA素材で、3Dプリンタを用いて製作したものである。電源系のバッテリーは3Dプリンタ製のバッテリーボックスをストリング機構の下部に配置し、バッテリーボックス内に挿入した。

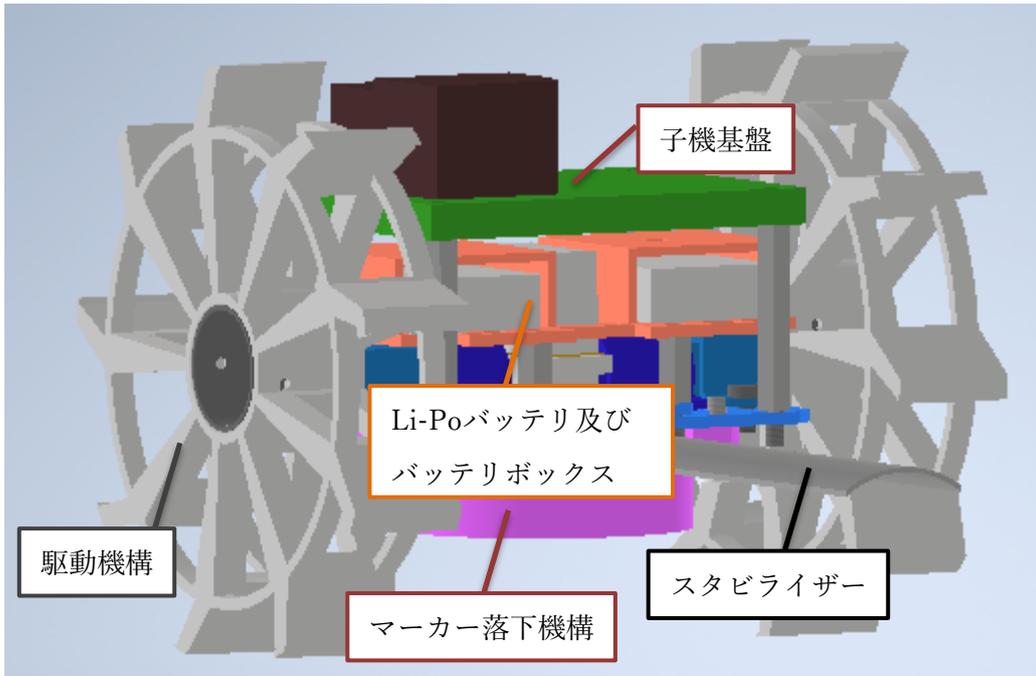
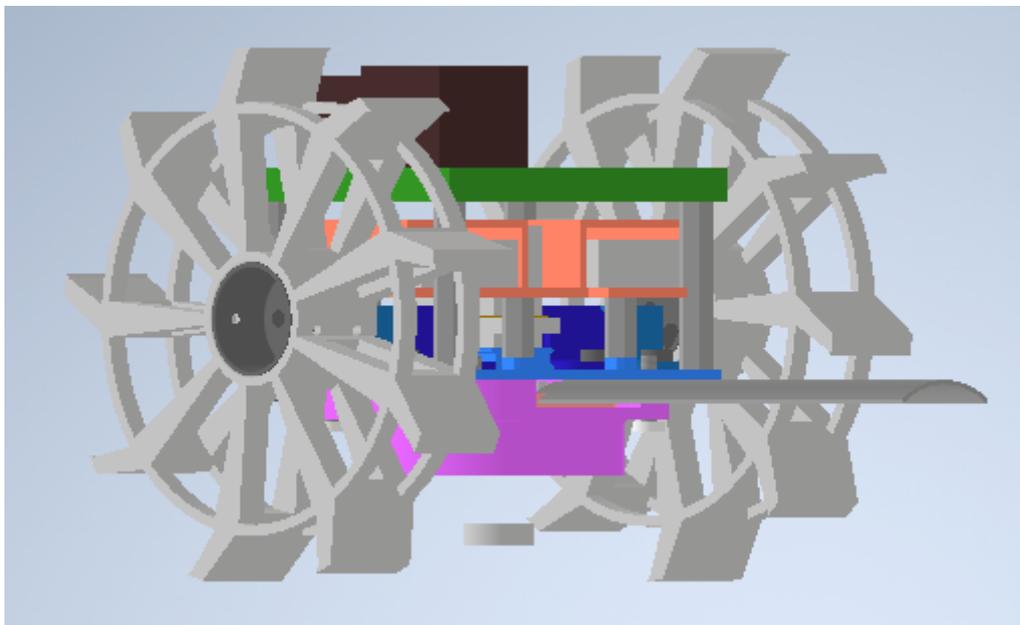
次に、子機の機体機構について説明する。図4.12のように、子機には大きく分けて駆動機構、子機基板（緑色：基板，茶色：センサ類），Li-Poバッテリー，マーカー落下機構で構成されている。駆動機構のタイヤは主に3Dプリンタを用いて製作した。中心の素材をPLA，外側をTPUにすることで，走行を安定にさせるとともに，衝撃吸収性を確保した。タイヤはモータに接続されており，モータの固定のために3Dプリンタによる固定具を製作した。Li-Poバッテリーは固定用ボックスを用いて固定した。底板には，マーカーを落下させるための機構が設置されている。機構の概略について図4.12を用いて説明する。子機に内蔵したサーボモータを回転させることで，マーカー落下機構内における回転機構（赤色パーツ）が回転し，紫色パーツにおける穴あき部分よりマーカー（灰色のパーツ）が落下する。落下した様子については，図4.13のとおりである。

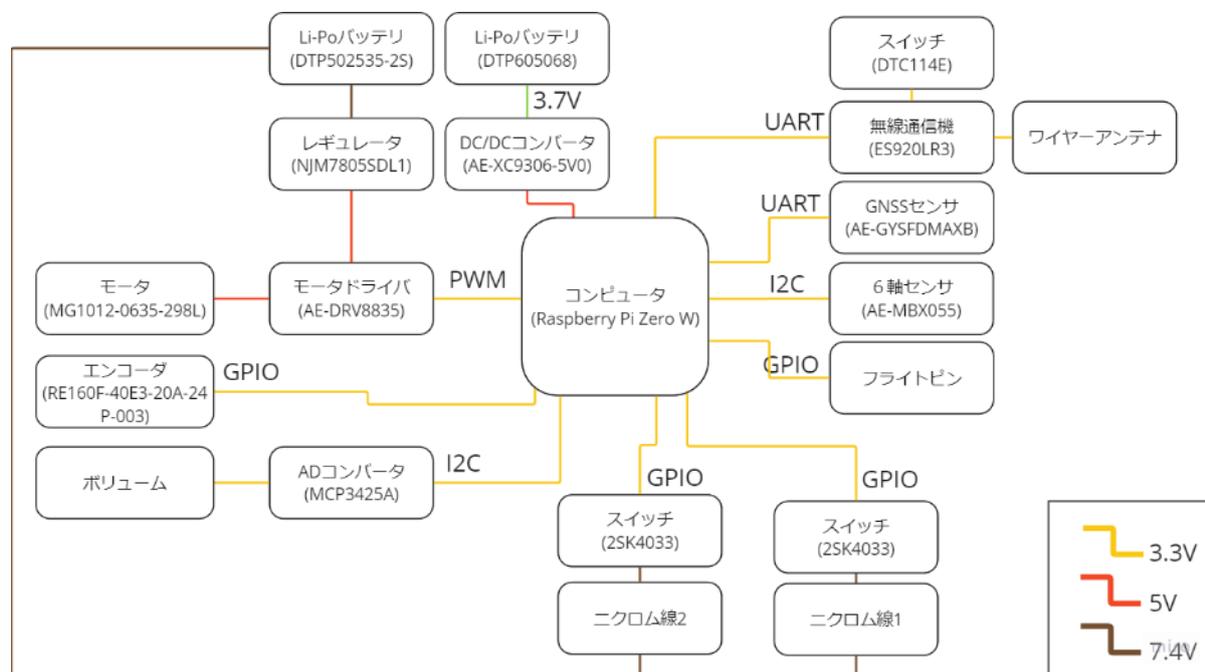
図 4.14 親機のシステムブロック図

子機のコンピュータにはRaspberry Pi Zero Wを使用し、各センサからのデータを処理し、リールを回転するモータの制御と無線通信機によるコマンド送信によって、子機の制御を行う。システムブロック図を図4.14に示す。また、搭載機器の説明を以下に示す。

- **無線通信機 (ES920LR3)**
取得したセンサの値をもとに、処理し無線通信により、子機へ制御コマンドを送信することで、子機を任意地点まで走行させる。また、DTC114Eによって電波を発生しないスリープモードへの移行を行う。
- **GNSSセンサ (AE-GYSFDMAX)**
GNSSセンサにより取得したCanSatの位置情報を地上局へダウンリンクすることでロスト対策を行う。
- **6軸センサ (AE-BMX055)**
CanSatの加速度の変動から、ロケット分離後に着地したことを判定する。また、子機制御中に、親機の姿勢が正常に保たれていることをセンサより得た加速度及び角加速度より判定する。
- **モータ (MG1012-0635-298L)**
PWMによってモータを制御し、ストリングの巻取り、リールのブレーキ、空転などを行う。
- **エンコーダ (RE160F-40E3-20A-24P-003)**
リールの回転数をフィードバックすることで、供給されたストリングの長さから親機と子

機の直線距離を算出し、子機の現在地の把握や目的位置への到達を判定する。

ストリングが固定されたボリュームの回転角から、ストリングが向く方向を算出する。親機から見た子機の方角を認識することで、子機の現在地の把握や目的位置への到達を判定する。また、ボリュームは可変抵抗によるアナログ電圧を返すため、MCP3425Aを用いてA/D変換を行う。

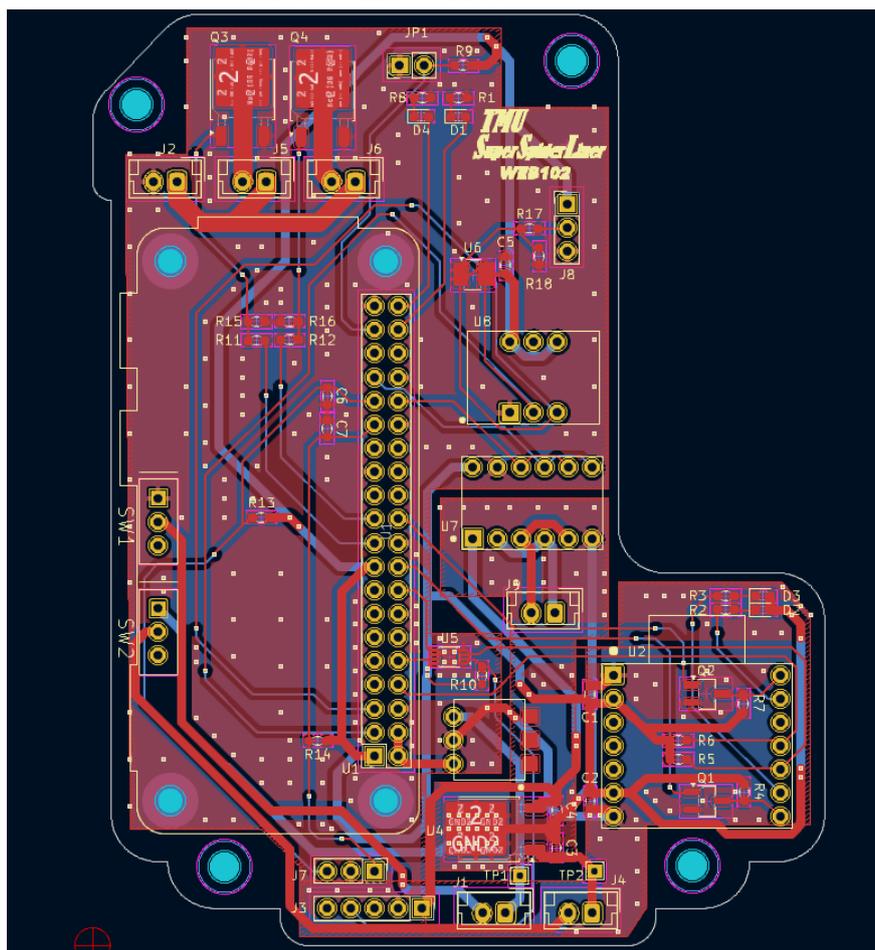
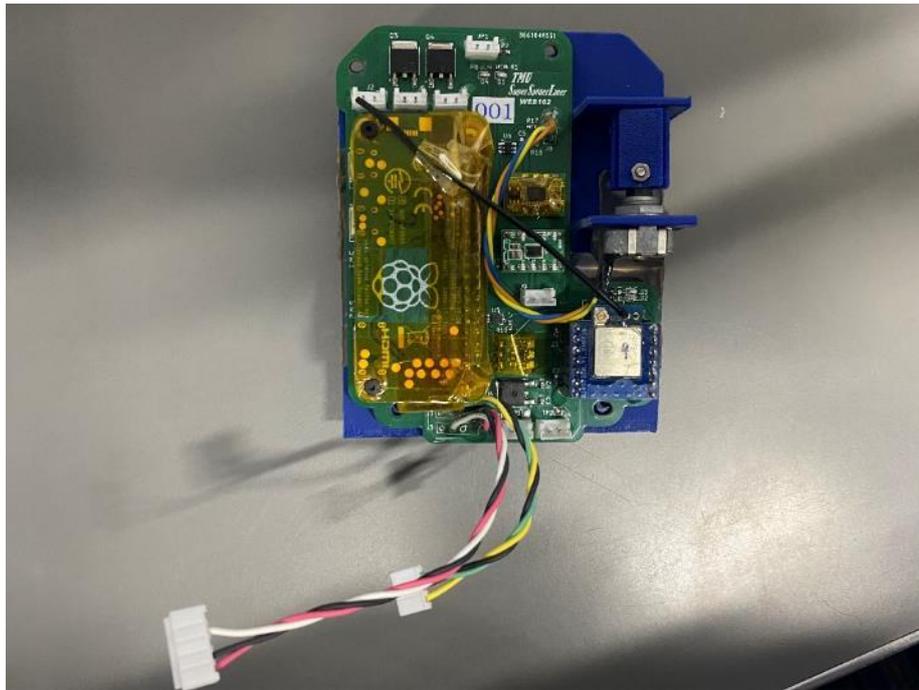
親機には電子基板を一枚搭載する。基板図および、部品実装した様子を図4.15および図4.16に示す。Raspberry Pi Zero WおよびES920RL3は2.54mmピッチのピンヘッダ、ピンソケットを用いて基板と接続し、Li-Poバッテリー、GNSSセンサ、エンコーダ、モータ、ニクロム線用バッテリー、ニクロム線はEHコネクタを使用して基板と接続する。

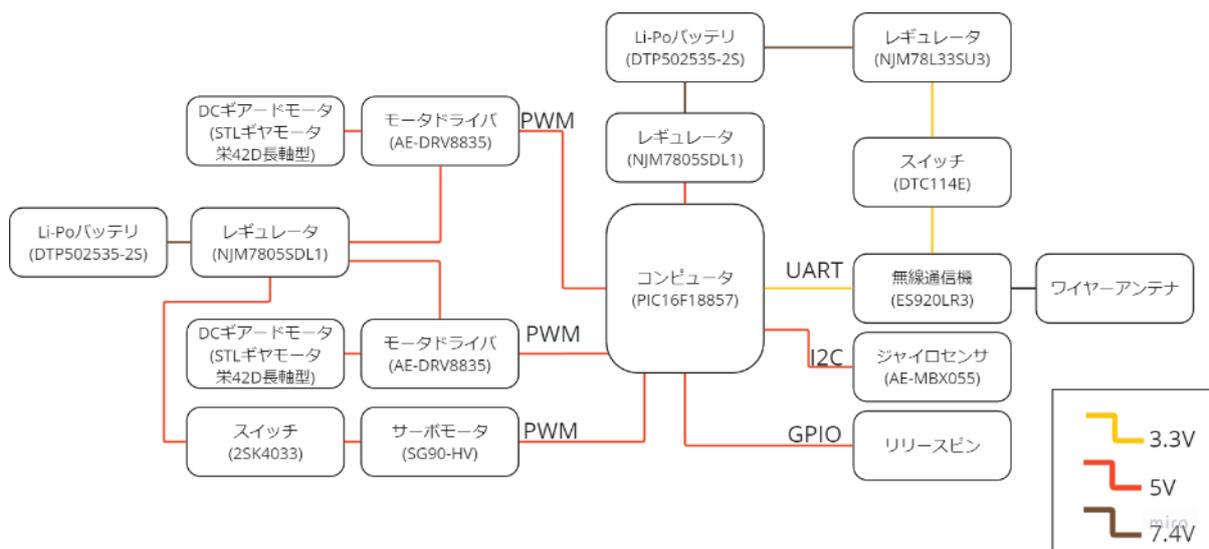
図 4.17 子機のシステムブロック図

子機のコンピュータにはPIC16F18857Tを使用し、無線通信機によって親機から受信したコマンドをもとに、2つのDCギヤードモータを制御することで、目的位置に向けて、前進、旋回等を行う。システムブロック図を図4.17に示す。また、搭載機器の説明を以下に示す。

無線通信機によって親機から受信したコマンドをもとに、前進、旋回等の走行を行う。

子機が前進または旋回する際に、ジャイロセンサによるヨー角をフィードバックすること

で、確実な走行を行う。

CanSat着地後に、親機の展開と同時にリリースピンが抜けることで、子機が制御モードへと移行する。

PWMによってサーボモータの回転量を制御することで、任意のタイミングでひとつずつ計4つのマーカーを落とす。

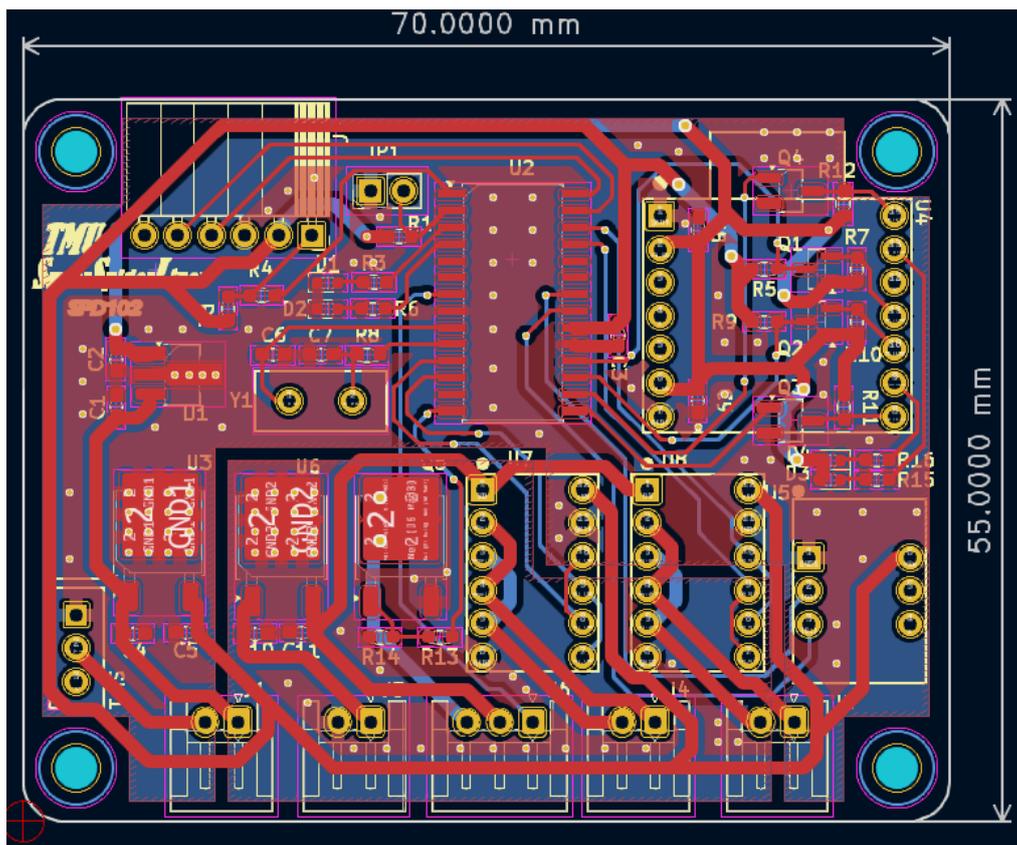
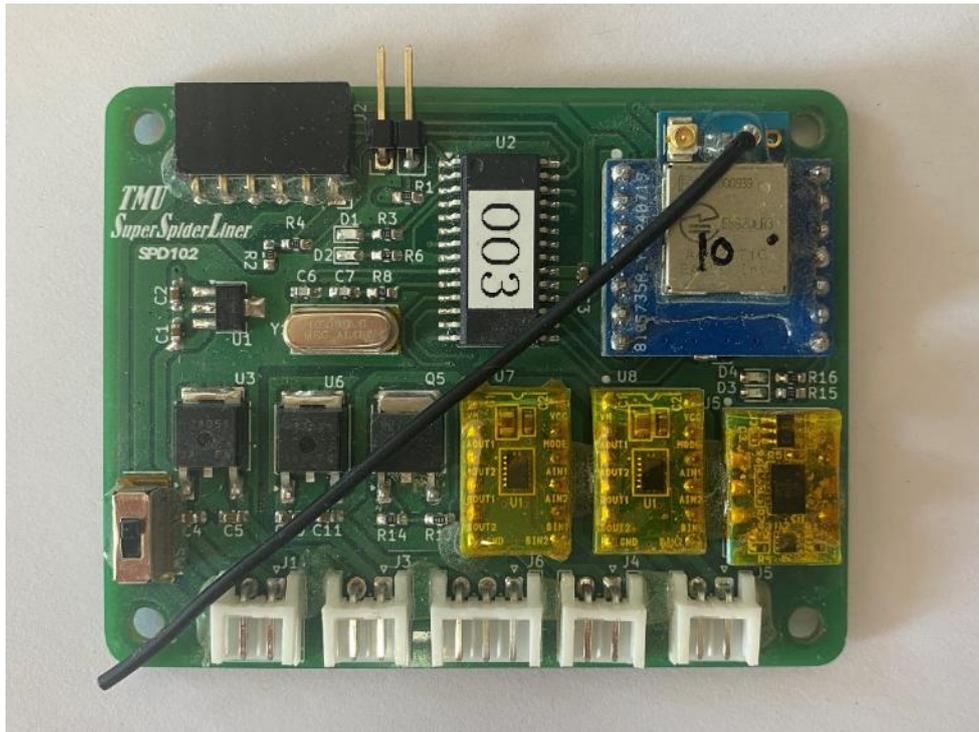
親機には電子基板を一枚搭載する。基板図および、部品実装した様子を図4.18および図4.19に示す。Li-Poバッテリー、サーボモータ、DCモータは、EHコネクタを使用して基板と接続する。

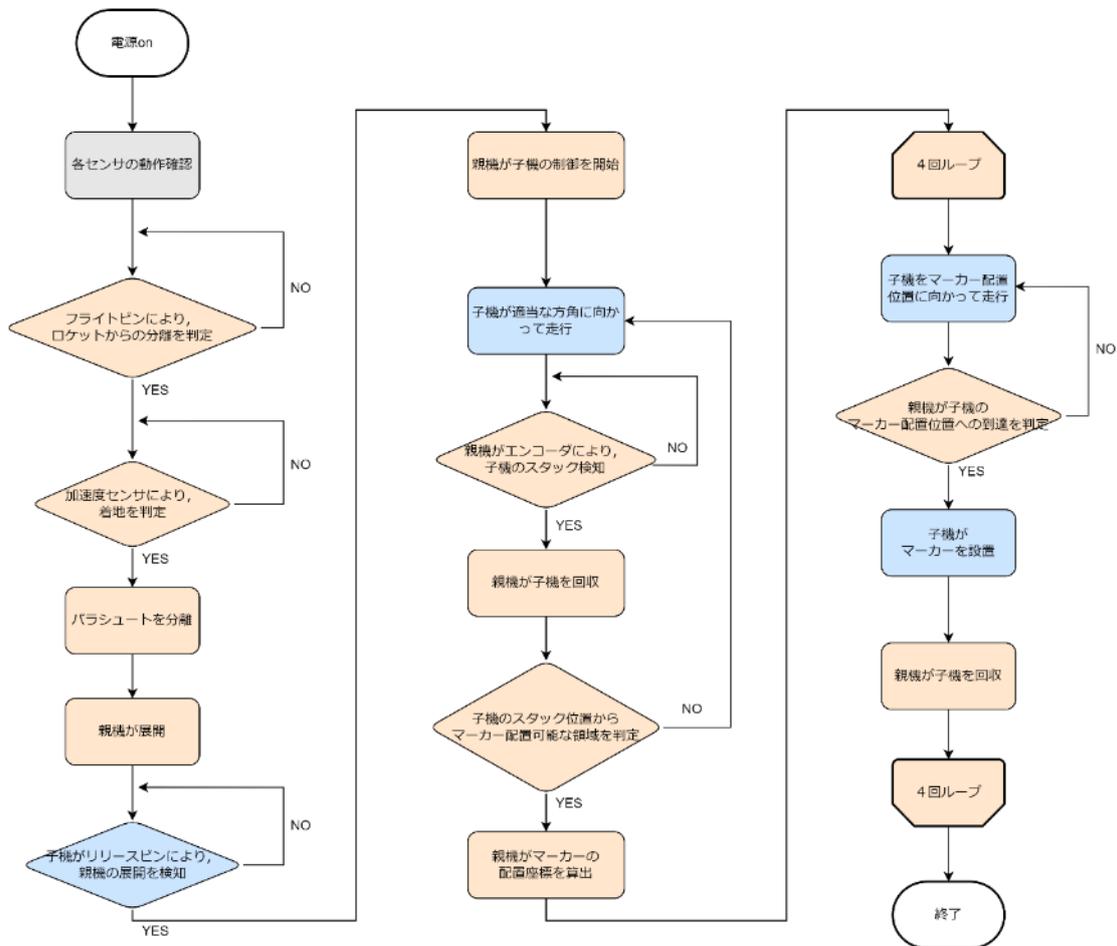
図4.16 制御フローチャート

制御フローのフローチャートについて、図4.16に示す。フローチャートにおける細部のシーケンスを説明していく。

CanSatは電源投入後、GNSSセンサ加速度センサ無線通信機など各モジュールの動作確認を行い、その後、運用者はロケットへの収納を行う。打上後、CanSatはパラシュート開傘によりフライトピンが抜け、6軸センサの読み取りを開始する。加速度の変動が無くなったことにより着地判定を行った後に、ニクロム線を用いてパラシュート分離と親機の展開を行う。その後、親機は無線通信により子機を誘導する制御モードへと移行し、同時に子機は、親機の展開に伴って抜けるリリースピンによって、制御モードへと移行する。

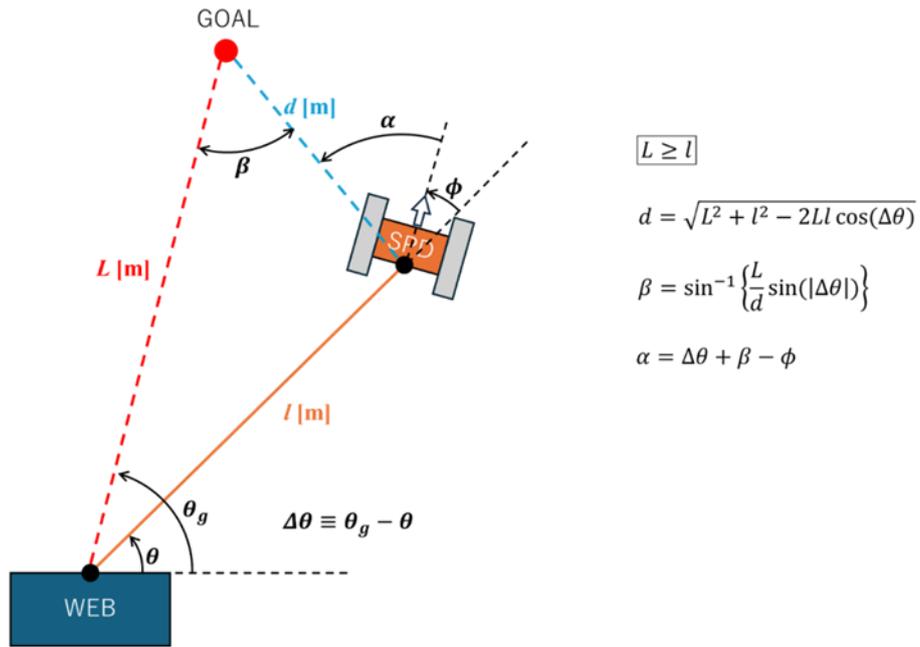
図4.17 制御アルゴリズム

探索シーケンスでは、子機のスタックを利用して、マーカー配置に適した領域を判定し、4つのマーカーの配置位置を算出する。子機はストリングを引っ張りながら一定方向に直進し、親機はリールを回転させてストリングを排出する。リールに取り付けられたロータリーエンコーダの値から親機子機間の距離を計測、ストリングの排出口に取り付けられたボリュームの値から角度を計測する。これらの値を用いて子機を制御するアルゴリズムを図4.17に示す。図4.17における α を算出し、親機（WEB）が無線で子機（SPD）にコマンドを送ることで子機のモータを制御する。目的地点を超えた場合、子機が後退するとともに親機がストリング機構で回収する。このフローを繰り返すことで、目標地点に到達する。

また、スタック検知は一定間隔でリールを逆回転させて子機を引っ張ることで行う。スタックした際にはストリングにたわみが生じるため、ストリングを巻き取ることができ、

配置シーケンスでは、探索シーケンスにて算出した4つのマーカ設置位置まで親機が無線通信を用いて子機を誘導し、マーカを落とす。配置で用いる子機の制御アルゴリズムは、探索シーケンスで示した図4.17と同様である。4つすべてのマーカを落としたのちにミッションを終了する。

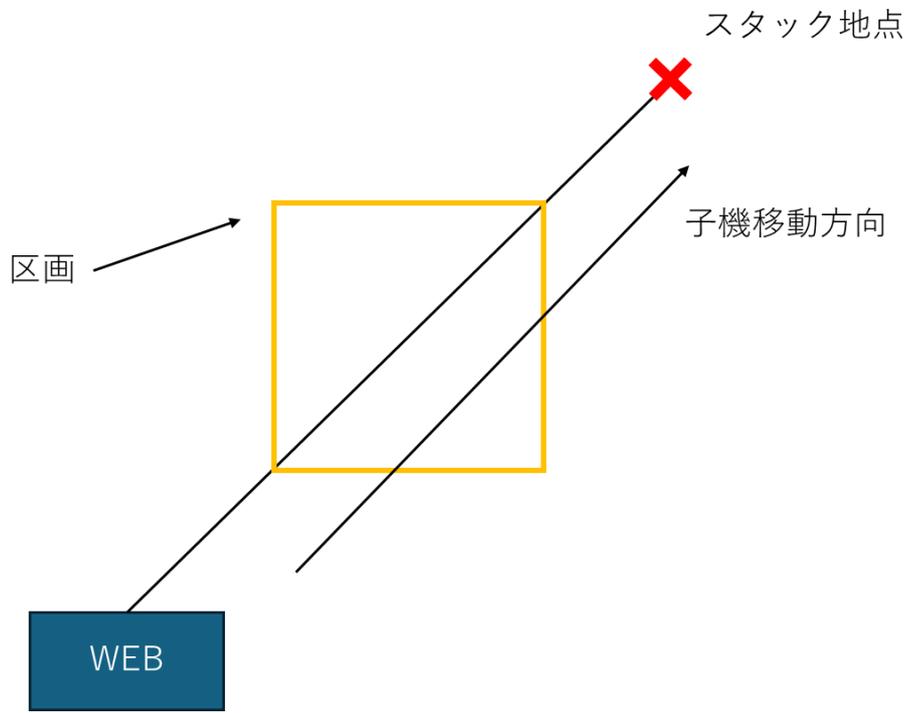
4.18 配置アルゴリズム

検知が可能となる。子機がスタックした位置から、マーカの配置に適した領域を決定するアルゴリズムを図4.18に示す。

本ミッションでは安全領域なし、建設可能区画なしのためマーカ設置できずの判定は、問題視しない。例えば、親機展開後子機が即時スタックした場合である。この場合、安全領域がない、あるいは極めて小さく、指定の正方形にマーカを設置することはできないが、この着地点に安全な区画がないと判断でき、本ミッションの目的は満たせている。そのため指定の区画が確保でき、居住可能か判断することもミドルサクセスに含まれている。

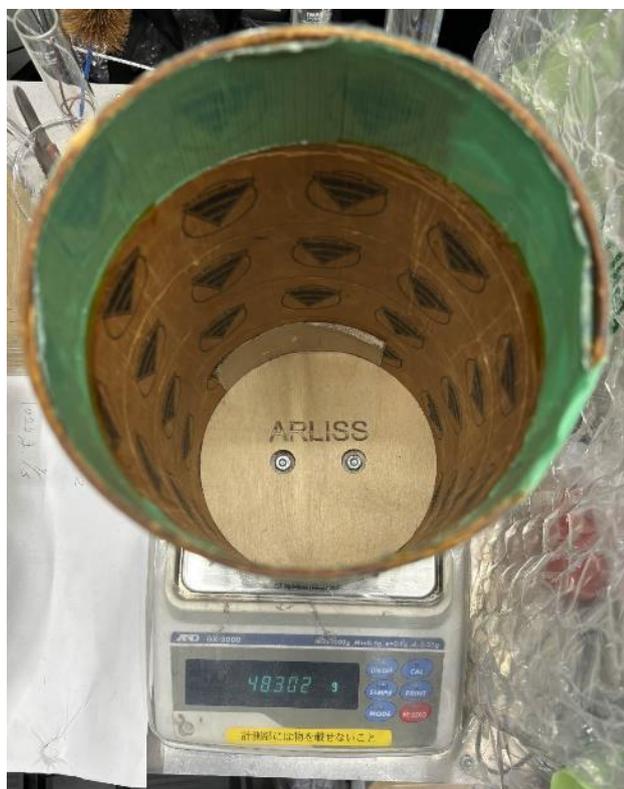
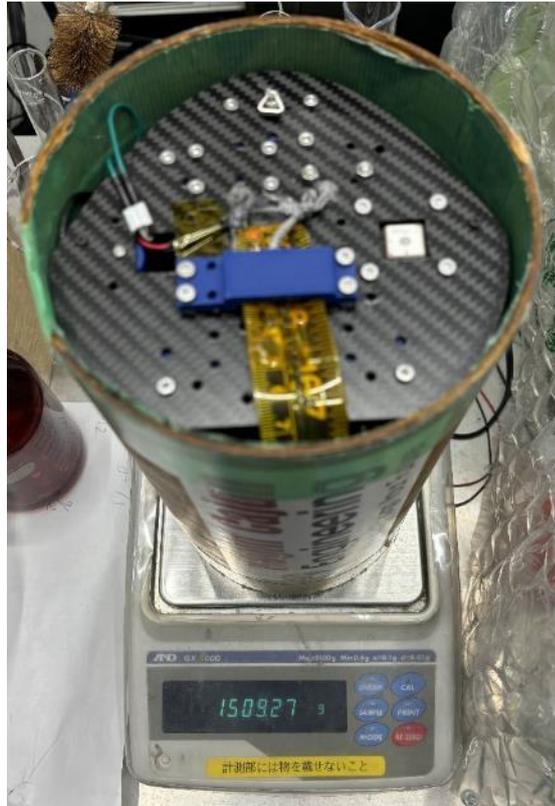
- 目的
 - システム要求R1を満たすため、減速機構（パラシュート）を含むCanSatの全質量が、1,050g以下であることを確認する。
- 試験内容
 - 電子天秤を用いて減速機構を含むCanSatの全質量を計測する。
- 試験結果
 - キャリアのみを電子天秤に乗せた状態を図5.1に示す。キャリアの質量は約483gであった。
 - 次に電子天秤における計測結果を図5.2に示す。表示質量は約1509.3gであるものの、キャリア質量を差し引くとCanSat全体の質量は1026.3gであり、質量がレギュレーション（1050g以下）を満たしていることがわかる。

- 結論
 - 今回の試験より，CanSatが質量のレギュレーションを満たすことが確認できた。

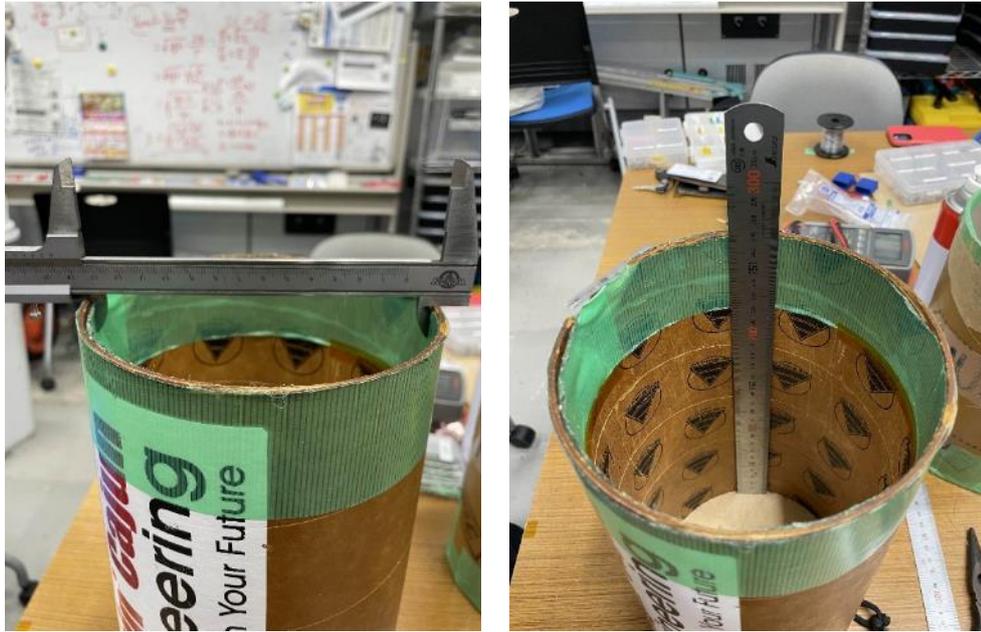
図5.3 キャリアの寸法計測（左：内径147mm，右：深さ270mm）

- RV2 機体収納及び放出試験
- 目的
 - 以下の2点を確認する。
 - ◇ システム要求R1を満たすため，減速機構を含むCanSatをキャリアに収納することができ，寸法がOpen Classのレギュレーションである直径146mm，高さ240mm以下であることを確認する。
 - ◇ システム要求M1-1，M2-1，M2-3を満たすため，CanSatを遅延なく組み立て，キャリアに収納された状態から機体が自由落下することを確認する．キャリアから放出時及び放出後に親機から子機が誤って解放されないことを確認する。
- 試験内容
 - CanSatをキャリアに収納した状態で直尺とノギスを用いて寸法を測定し，キャリアから自由落下することを確認する。
 - キャリアの内径と深さについて寸法計測結果を図5.3に示す．内径は147mm，深さは270mmである。

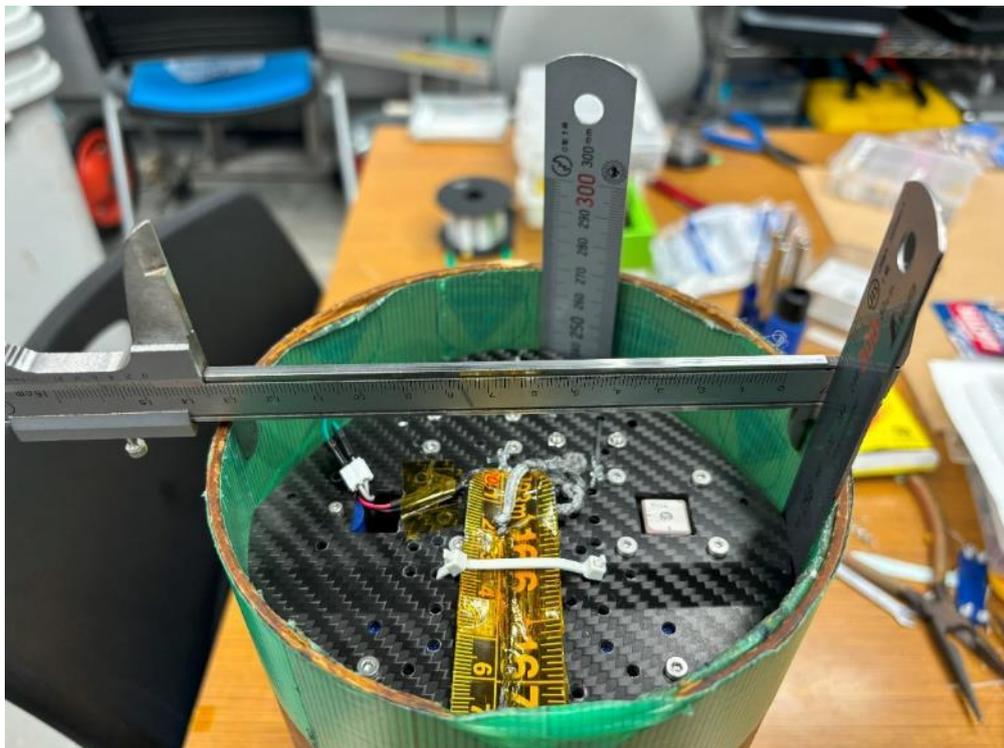
図5.4 CanSatの寸法計測結果

- 寸法計測の前に、CanSatが遅延なく組み立てることができることを確認した。
- パラシュートを含めてCanSatの寸法を計測した。計測結果を図5.4に示す。

- 図5.4の計測結果よりCanSatの高さはレギュレーションの240mm以内に収まっていることが分かった。一方CanSatの径については、図5.4のようにキャリア収納時に厚さ1mmの直尺を挿入した状態でCanSatが収納可能であったことから、CanSatの径は146mm

m以内に収まっていることが分かる。よって、CanSatの寸法はOpenClassのレギュレーション（直径 146mm，高さ 240mm以下）規定値以内であることが分かる。

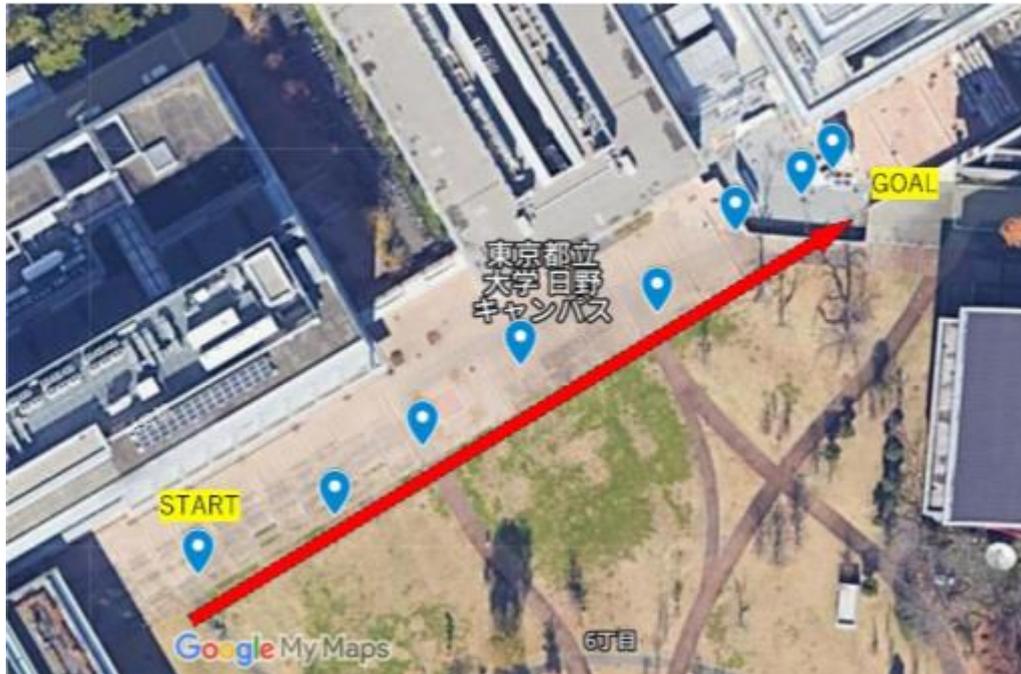
図5.5 CanSatからの送信情報を基にした位置情報のプロット図

- CanSatから送信された位置情報を基に、Google Mapにてプロットした図を図5.5に示す。赤色矢印は実際に走行させた経路を示す。走行位置が芝生とレンガの境界位置に存在しており、建物が近くにあるためプロットされた位置に多少のずれが生じるものの、運用に影響はない程度の誤差である。

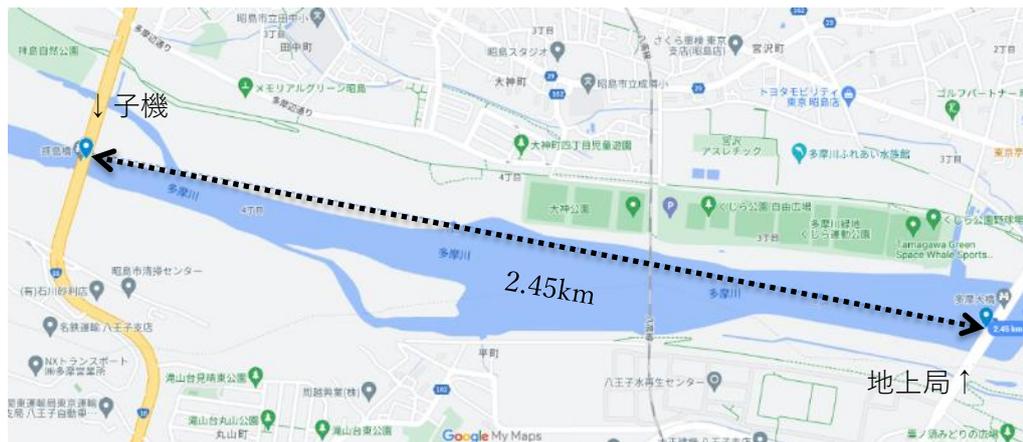
図5.7 長距離通信試験におけるCanSat子機と地上局の位置関係

- 試験内容
 - CanSatに搭載するES920LR3にはワイヤアンテナを装着し、地上局側に搭載するES920LR3には外付けアンテナを装着する。試験場所は見通しがよい多摩川沿いで行い、CanSatを地上局から遠ざけ、最大通信距離を測定する。

- 長距離通信試験における試験場所を、図5.7に示す。

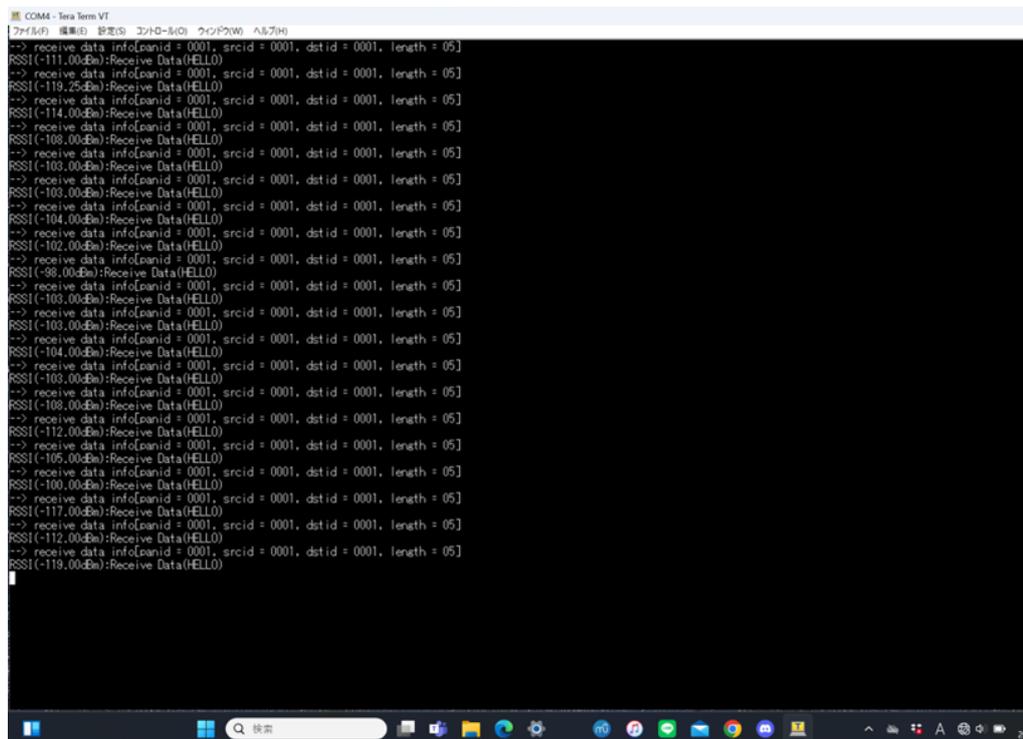
図5.8 地上局における通信ログ

- 子機から約2.5km離れた位置における地上局の通信ログを図5.8に示す。これより、地上局は子機からの通信の受信に成功したことが分かる。
