ARLISS2024大会報告書

CanSatチーム名	東京都立大学 TMU Super Spider Liner
CanSatチーム 代表者情報	山田 隼矢 wyyosystem@gmail.com , 080-5460-5050
UNISEC団体名	東京都立大学 宇宙システム研究室
UNISEC団体 学生代表	安平 浩義
責任教員	佐原 宏典 sahara@tmu.ac.jp , 090-6142-4169
CanSatクラス	Open Class

月面拠点の建設区画選定に向けた測量技術の検証

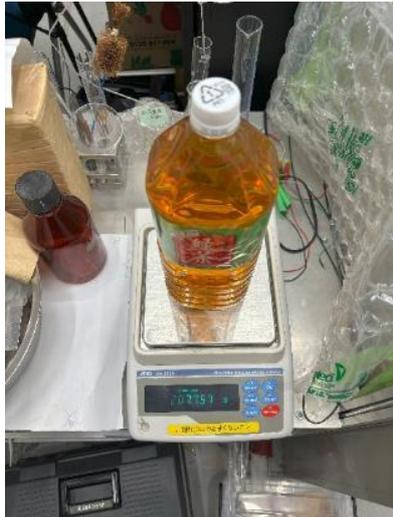
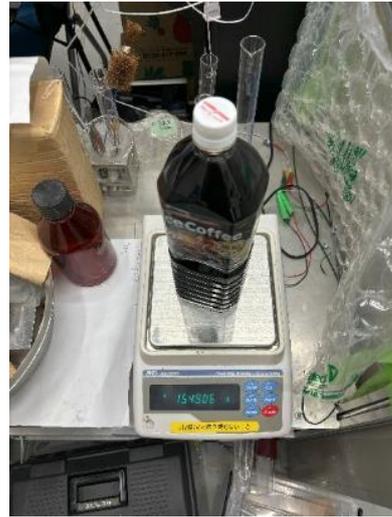
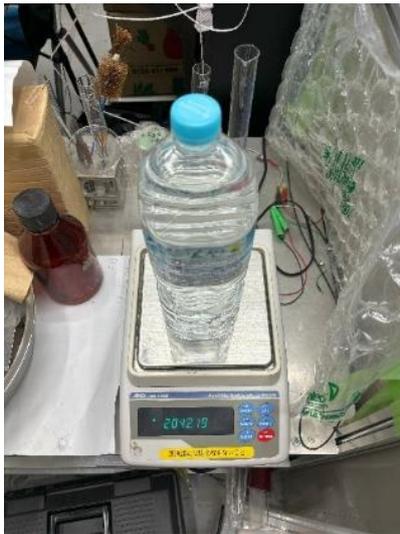
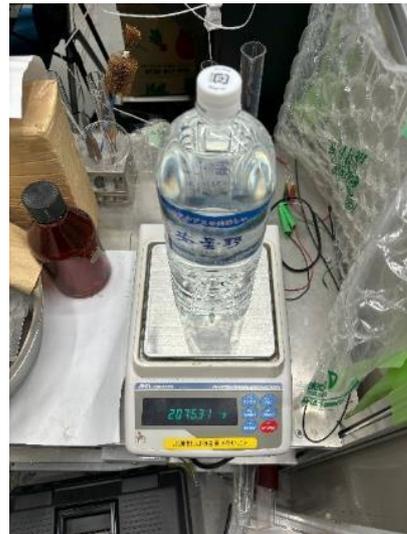
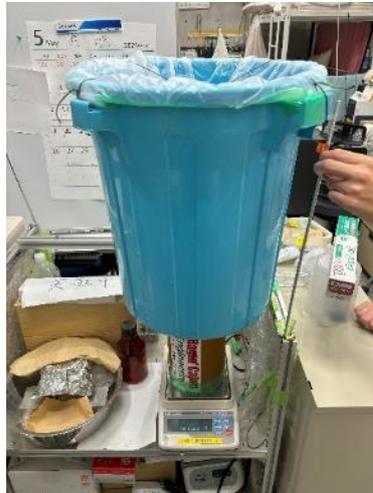
図5.11 ペットボトル飲料及びポリバケツの質量

- レギュレーション記載の推奨試験条件である開傘衝撃荷重50G相当の静荷重（約520N）を約1秒間パラシュート側の接続部と親機側の接続部それぞれに負荷し、システム要求R7を満たすことを確認する。
- ペットボトル飲料の数量の組み合わせを調整して大容量のポリバケツに入れ込み、静荷重を設定する。パラシュート側の接続部と親機側の接続部それぞれは、ポリバケツとパラコード・サルカン・テグスによって接続する。はじめは15G程度から試験を開始し、次第に50G相当の静荷重に近づける。試験に用いたポリバケツとペットボトル飲料の質量を図5.11に示す。

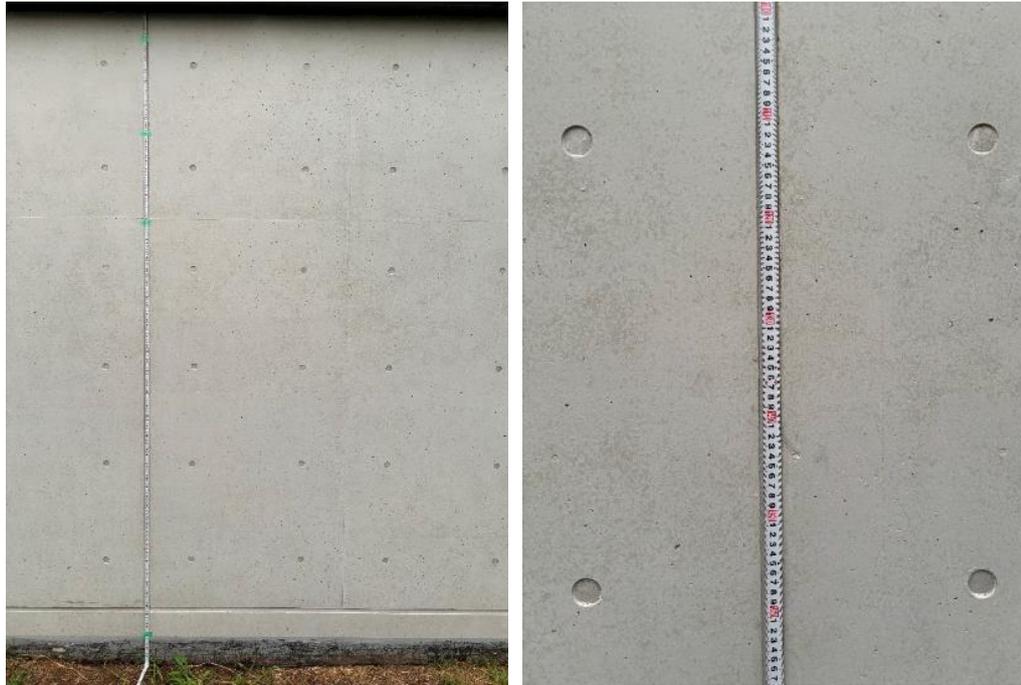
図5.12 壁の境から地面までの高さ
(左：壁全体写真，右：斑点間の拡大写真)

- ◇ 動画の中で確認できる黒い壁と白い壁の境が地面から2.8mの高さであった。この高さを計測した際の写真を図5.12に示す。

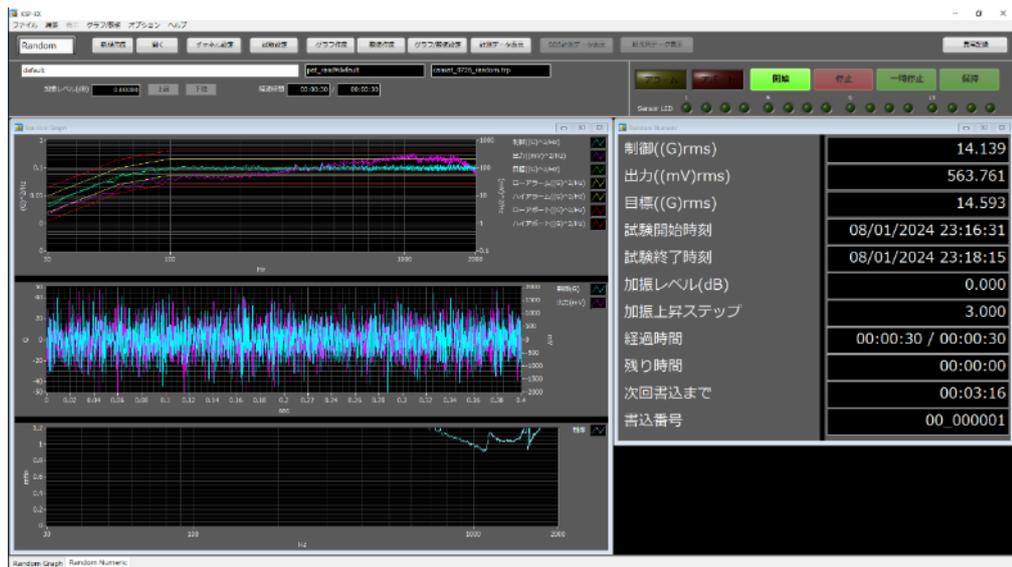
図5.13 ランダム振動試験における計測結果（左上のグラフが計測結果）

- レギュレーションに基づいて、目標の波形データ（加速度15Grms, 加振周波数30~2000Hz）でランダム振動を30s加えた。その解析結果画面を図5.13に示す。但し、縦軸がPSD[G²/Hz], 横軸が周波数[Hz]のグラフである。PSDについては、30~2000Hzの範

囲を積分すると、15Grmsとなる。

- 図より、目標データの値に対して制御データのデータが近くなっていることから、試験条件は適切であることが分かる。
- 振動試験の動画データを、以下のURLに示す。なお、以下に示す「RV8 準静的荷重試験」及び「RV9 分離衝撃試験」における動画データを同時に行ったため、これらの試験についても、同様のURLにて確認可能である。

- 動画内にもあるように、試験実施後も（展開まで）CanSatが正常に作動できることが分かる。ボルトの緩みは確認されなかった。よって、レギュレーションで定められた（よりも厳しい）条件の振動を与えてもCanSatがハード面及びソフト面において破損及び異常を起こさないことが確認できたため、ARLISSの打上時に供することができる機体であることが分かる。

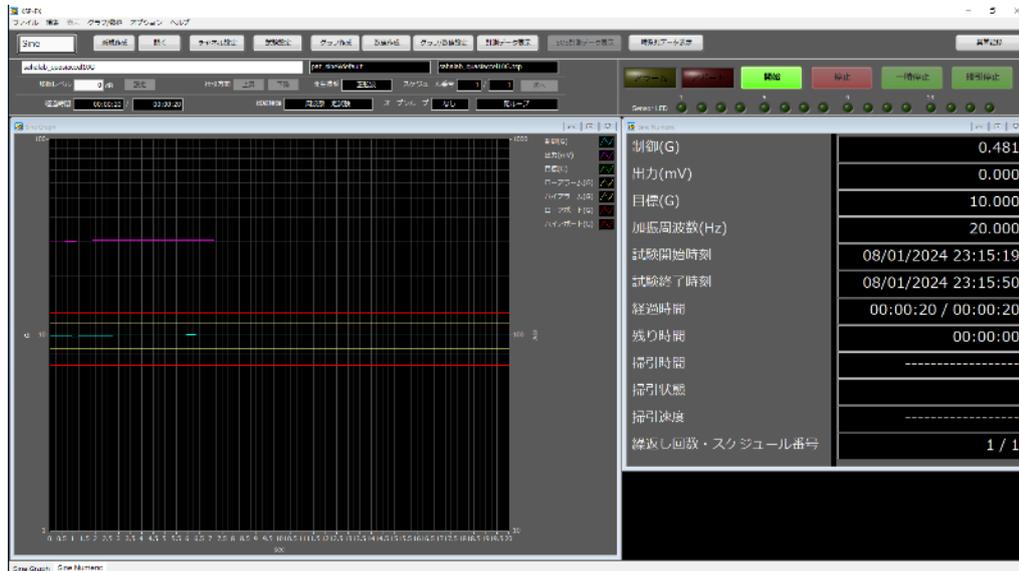
図5.14 準静的荷重試験における計測結果（左のグラフが計測結果）

- RV7振動試験，RV9分離衝撃試験と同時に行うため，準静的荷重，振動荷重，衝撃荷重の順で荷重を加える．その後，CanSatを取り出し構造的な破損がないことと，電装機器が動くことを確認する．
- 試験結果
 - レギュレーションに基づいて，目標の波形データ（正弦波周波数20Hz，加速度10G）で正弦波振動を20s加えた．レギュレーションでは10sの加振でよいが，今回はより安全性を担保できるように2倍の20sとした．その解析結果画面を図5.14に示す．但し，縦軸は荷重[G]，横軸は時間[s]である．

- 上図における制御データは，キャリア内部のCanSatに正味付加された荷重量を示している．これより，キャリア内部に正味付加された荷重量は，レギュレーションにおける荷重の大きさに非常に近い値になっている．これより，試験条件は適切であるといえる．
- 動画データのURLについては，以下に示す．
URL：<https://youtu.be/c8WdiaLoslo?si=CJhYDkGpoQQcq9hJ&t=538>
- 動画内にもあるように，試験実施後もCanSatが正常に作動できることが分かる．よって，レギュレーションで定められた条件の準静的荷重を与えてもCanSatがハード面及びソフト面において破損及び異常を起こさないことが確認できたため，ARLISSの打上時に供することができる機体であることが分かる．
- 結論
 - 打上時の準静的荷重によって，CanSatがハード面及びソフト面での破損及び異常がないことが分かった．

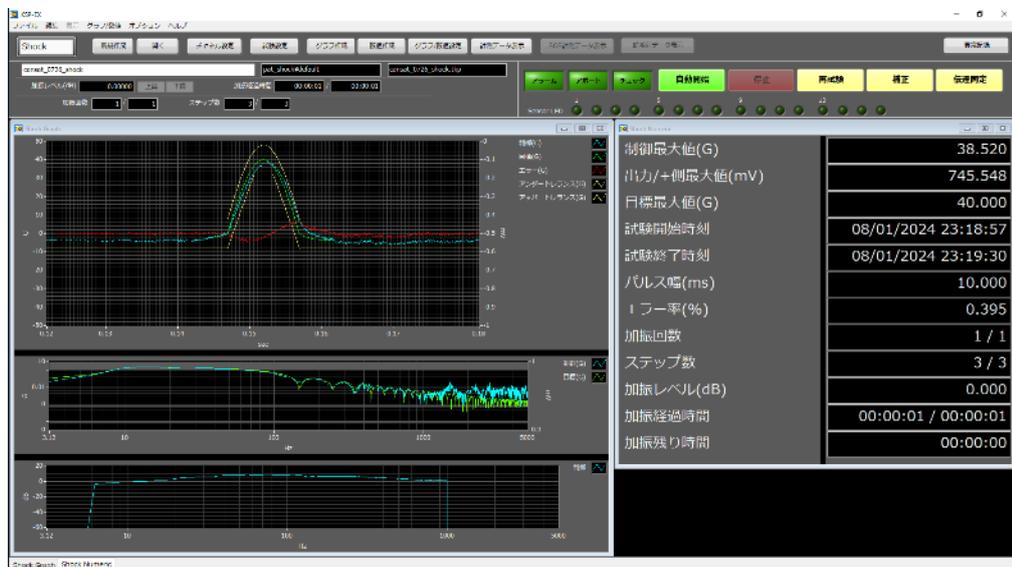
図5.15 分離衝撃試験における計測結果（左上のグラフが計測結果）

- システム要求R6を満たすため、レギュレーションで定められた分離衝撃によってCanSatに機械的、電氣的な破壊および異常が起きないことを確認する。
- 試験内容
 - 分離衝撃試験の試験条件はARLISS2024のレギュレーションに従い、正弦波半ショック加振で最大40Gとして、三段階に分けて連続して加振させる。
 - CanSatは電源を投入し加振機のキャリアに本番と同様に収納する。
 - RV7振動試験、RV8準静的荷重試験と同時に行うため、準静的荷重、振動荷重、衝撃荷重の順で荷重を加える。その後、CanSatを取り出し構造的な破損がないことと、電装機器が動くことを確認する。
- 試験結果
 - レギュレーションに基づいて、目標の正弦波半ショック加振で、最大40Gとして、3段階に分けて振動させた。試験では、最大荷重を40Gとして、-6dB、-3dB、0dBの3段階に分けて連続加振させた。最大加振である0dBにおける、試験時間における加速度の解析結果画面を図5.15に示す。図における縦軸は加速度[m/s²]、横軸は時間[s]である。

- グラフより、制御データと目標データが非常に近い値になっていることから、試験条件は適切であるといえる。
- 動画データのURLについては、以下に示す。
URL : <https://youtu.be/c8WdiaLoslo?si=OEKDbTeDI8eWHMwd&t=755>
- 動画内にもあるように、試験実施後もCanSatが正常に作動できることが分かる。よって、レギュレーションで定められた条件の衝撃を与えてもCanSatがハード面及びソフト面において破損及び異常を起こさないことが確認できたため、ARLISSの打上時に供することができる機体であることが分かる。
- 結論
 - パラシュート分離時の開傘衝撃によって、CanSatがハード面及びソフト面での破損及び異常がないことが分かった。

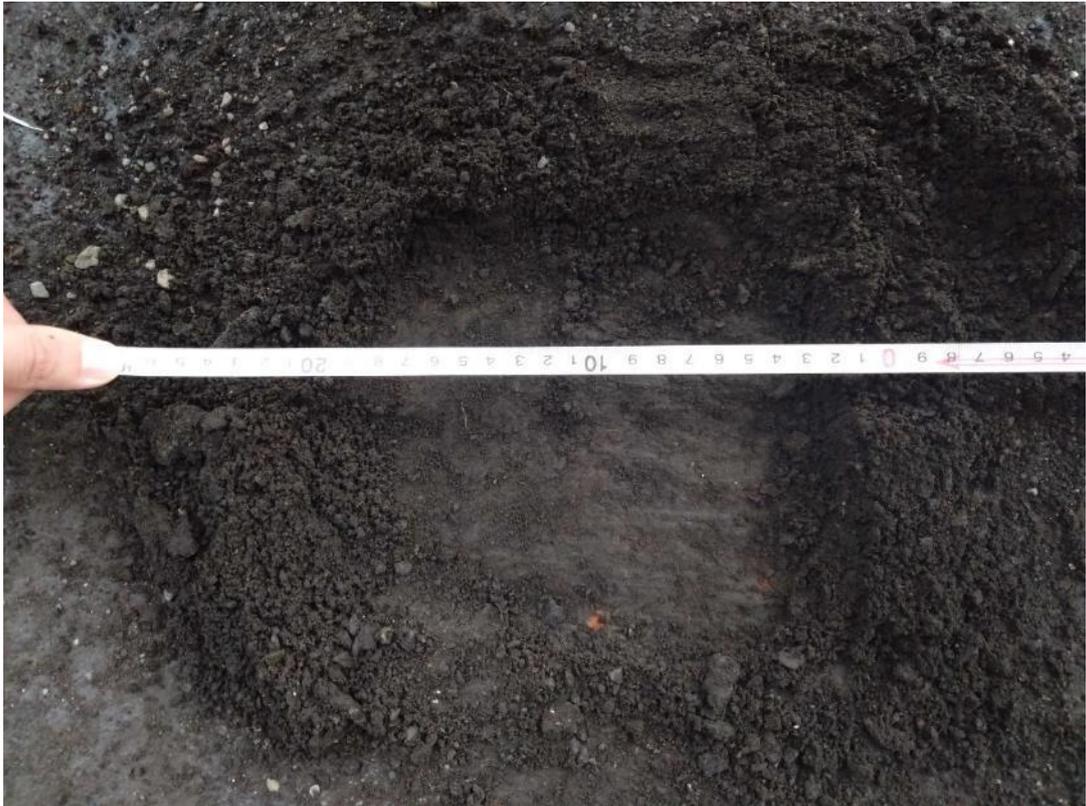
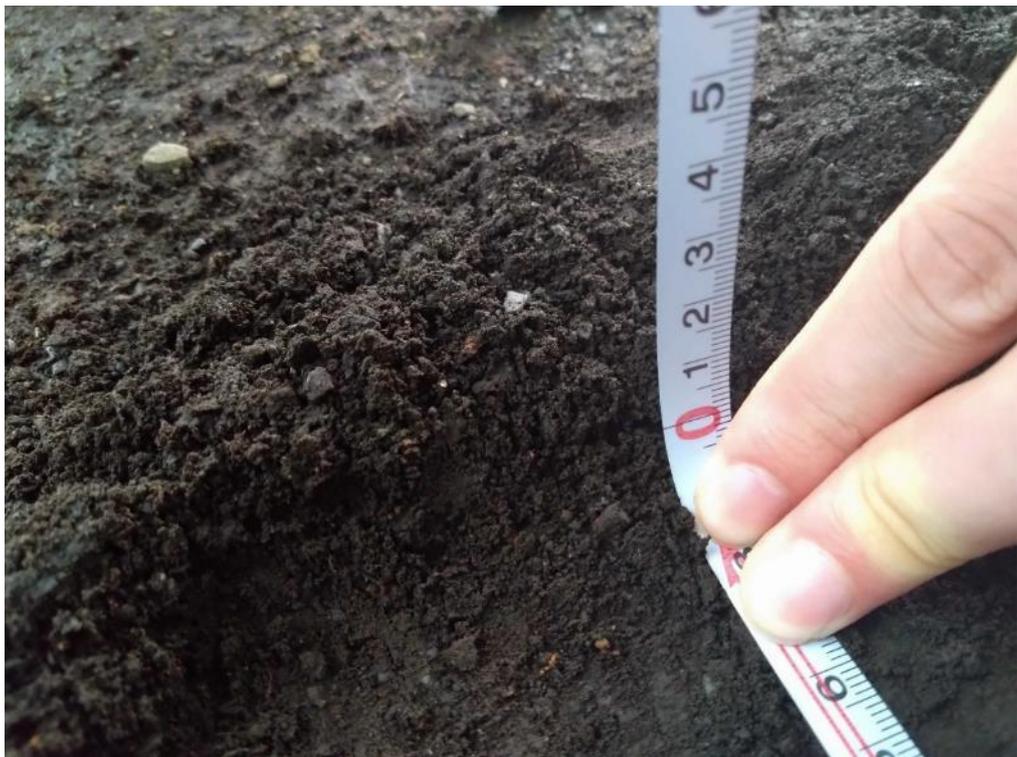
- システム要求M6-3, M7-3を満たすため、子機が小さな轍で走行不能にならないことと、走行中にCanSatに損傷がなく、構造と電装ともにミッションを達成できる状態であることを確認する。
 - ◇ 小さな轍とはミッション要求MR7の着地地点周辺の安全な領域を判定する際に用いられる判断基準である。本ミッションでは幅20cm, 高さ2cmの轍がない領域を安全な領域であるとする。

- 試験のために作成した轍を図5.17及び図5.18に示す。

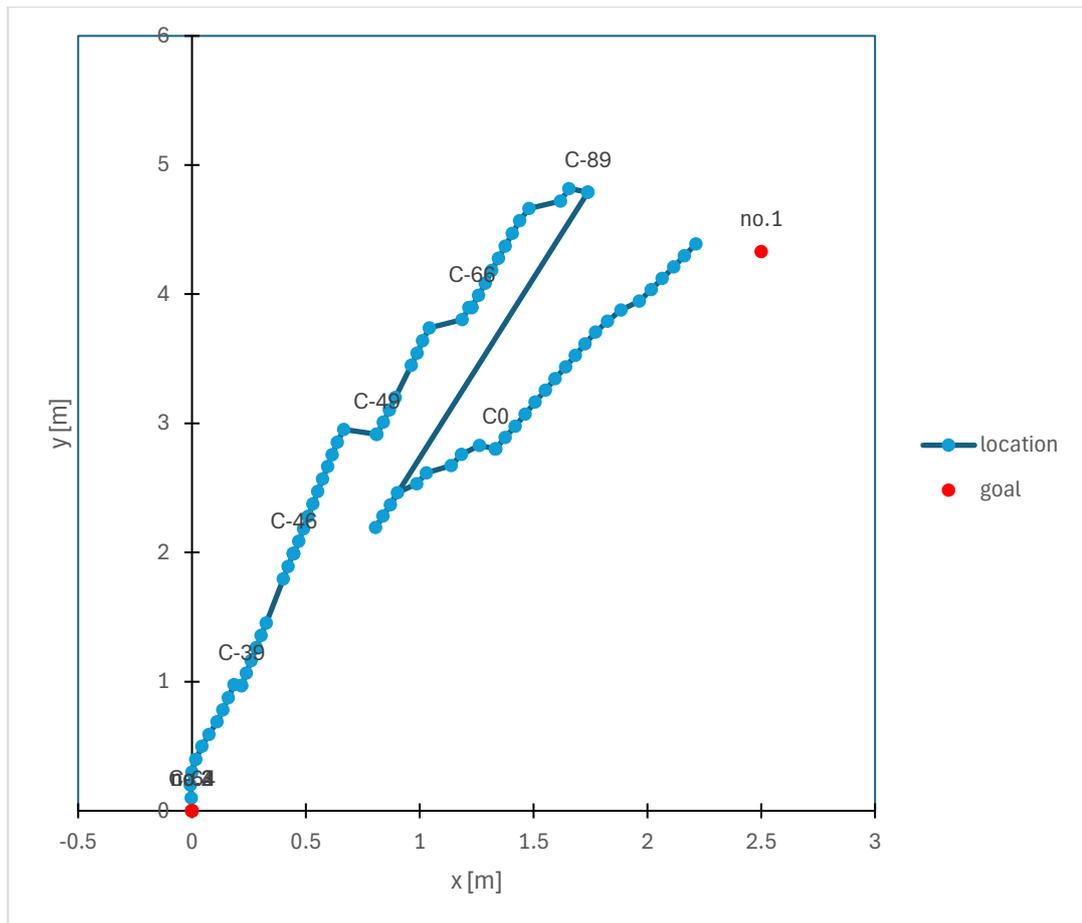
図5.19 制御レポート試験結果

- 目的
 - 終了判定が行われた後、運用者がサクセスクライテリアの検証を行うことができるように、SDカードに制御履歴をcsvファイルとして保存できるかを確認する。
 - SDカードにcsvファイルとして保存されたデータから制御履歴を読み取れるのか確認する。
- 試験内容
 - 親機のジャイロセンサとエンコーダ、ボリュームのデータをcsvファイルでSDカードに保存する。
 - 親機のモード遷移ログをcsvファイルでSDカードに保存する。
 - SDカードに保存されたcsvファイルからデータを確認し、制御履歴を読み取る。
- 試験結果
 - 試験結果のグラフを図5.19に示す。本試験では、「MV6 子機走行制御試験」における子機の走行軌跡をもとに、終了判定後に制御レポートとしてcsvファイルを作成した。試験結果は、制御レポートの情報をグラフ化したものである。
 - 図より、終了判定後に子機の走行軌跡をcsvファイルとして保存できることが分かった。

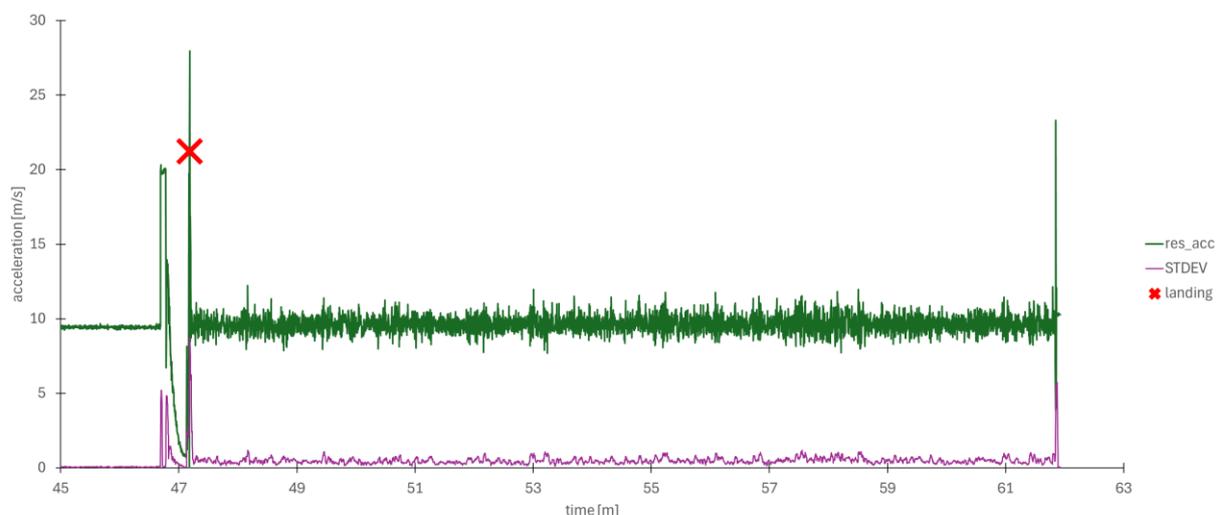
図7.1 加速度センサの測定値

CO₂ガスでCanSatを放出するロケットで打上を行った。図7.1に加速度センサの測定結果を示す。ただし、res_accが測定値、STDEVが標準偏差、landingが放出判定したポイントを表す。また、図7.2にキャリア収納時から着地までのモード遷移ログを示す。

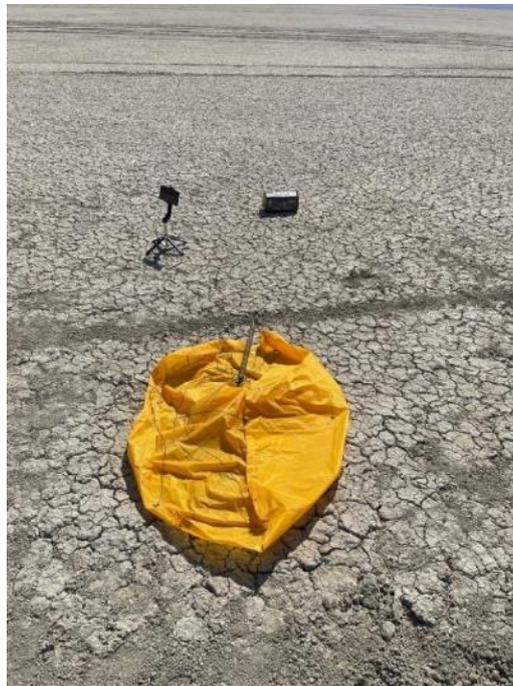
図7.3 着地した機体と分離されたパラシュート

また、同じくreleaseモードに遷移していること、かつ加速度の変化を測定できていることから、着地判定が正しく行えたと判断した。なお、releaseモードに遷移するまで30分ほど時間を要しているが、機体探索のために設定した時間であり、パラシュート分離は着地判定を行った時点で行われた。実際に着地し、パラシュートが分離した機体を図7.3に示す。

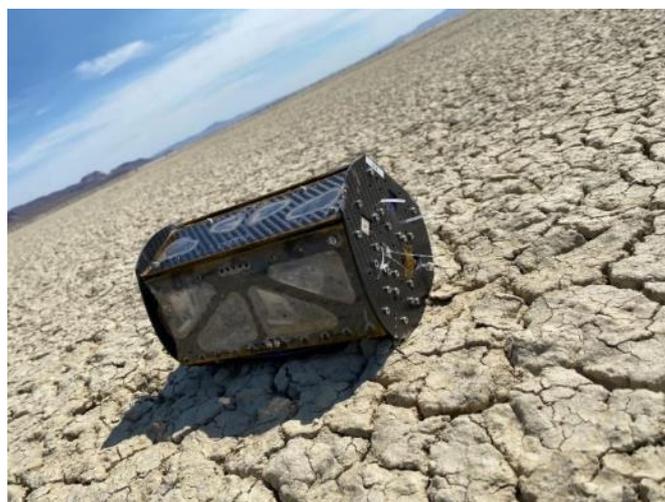
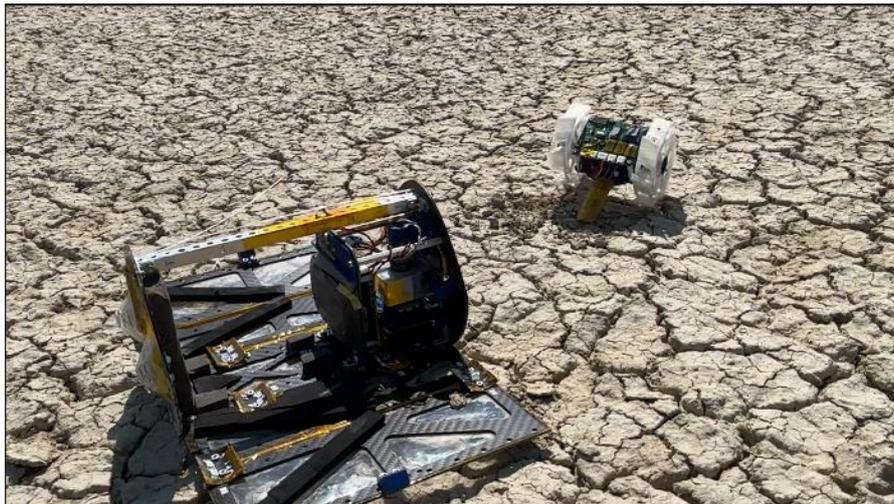
図7.2から解放を行うreleaseモードから、探索を行うsearchモードに遷移できたと判断した。図7.4に展開前の機体、図7.5に展開し、子機を解放した後の機体を示す。

図7.5からタイヤが正常に作動し、子機が親機から解放され、ストリング以外の接触がなくなったことが分かる。親機が静止していること、ストリング機構が正常に動作していることは目視にて確認した。

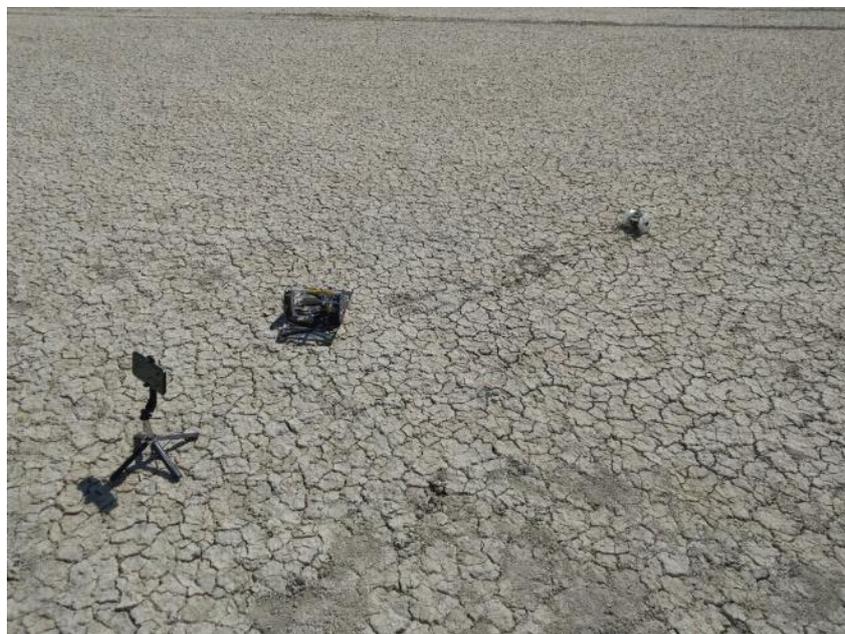
図7.6 探索シーケンスの機体

図7.6に探索シーケンスの機体を示す。また図7.7に、ボリュームとロータリーエンコーダの記録から求めた探索シーケンスの軌跡を示す。ただし、x軸方向は親機のOnigiri面垂直方向、y軸方向は展開方向である。

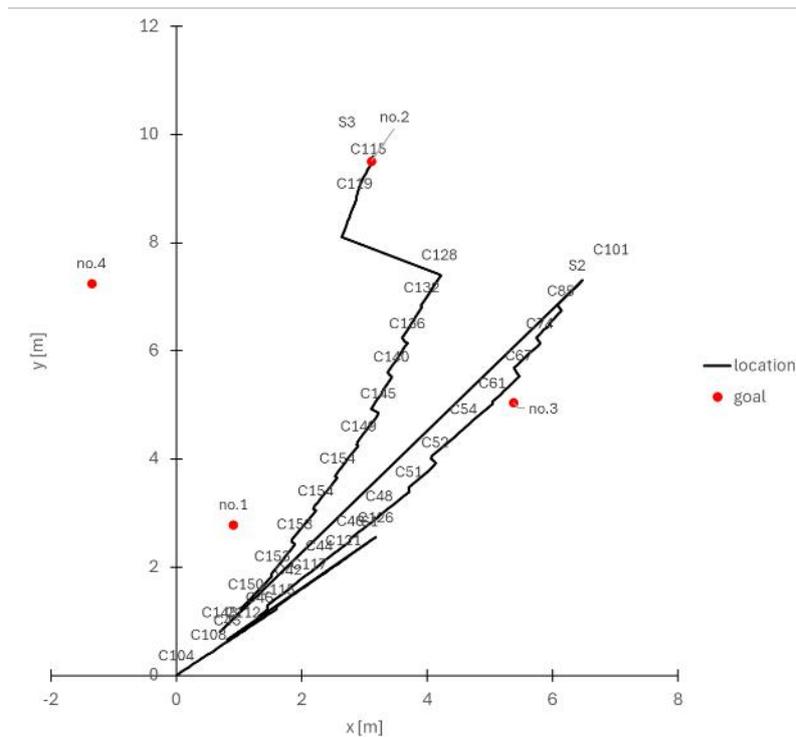
図7.7 探索軌跡

スタックしたため、2回ストリング機構で子機を回収した。図7.7の軌跡からもその様子が確認でき、かつコマンドに対しても正しい動きをしていたことが確認できる。さらに、赤点no.1～no.2が探索の後、算出したマーカ配置予定座標である。図7.8に座標算出のモード遷移を示す。

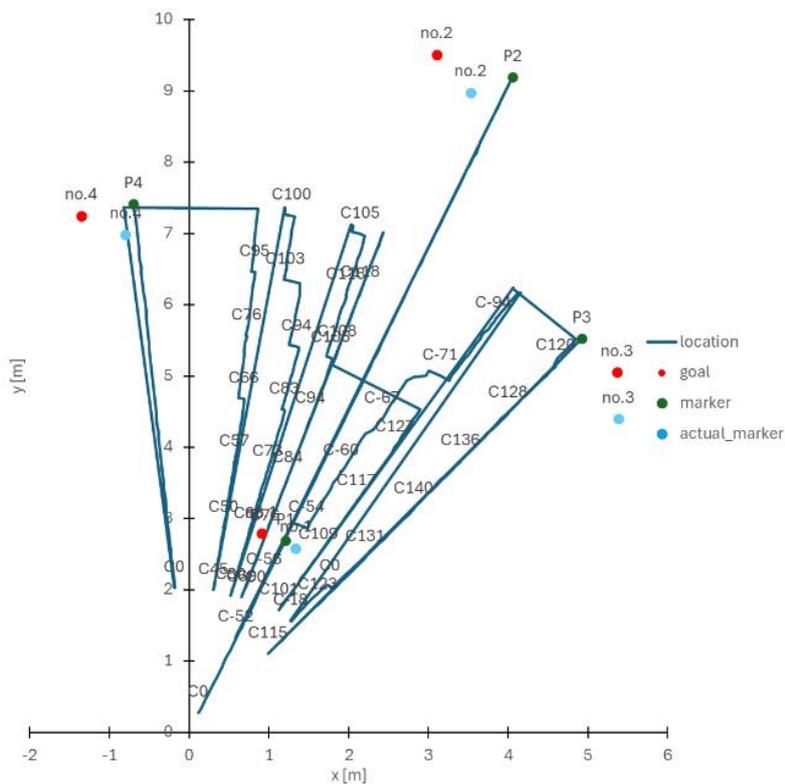
図7.9 配置シーケンスの軌跡と配置予定座標・実際の配置座標

図7.9にボリュームとロータリーエンコーダの記録から求めた配置シーケンスの軌跡、配置予定座標、実測で求めた実際の配置座標を示す。ただし、マーカ落下機構の故障により配置できなかった座標は、ミッションシーケンス終了後に走行軌跡と動画を基に計測し、算出した。G

oalは配置予定座標， markerは親機が判定した配置座標， actual_markerは実際の配置座標を示す。また， 図7.10にミッションシーケンス終了後の様子， 図7.11に配置されたマーカーと計測の様子， 図7.12にミッションシーケンス終了のモード遷移ログを示す。

一方、マーカー落下機構が故障し、マーカーを3つ設置することができなかった。上述の通り、制御側は問題なく親機は子機に設置コマンドを送信、かつ子機はコマンドを受信し、設置判定をしていた。

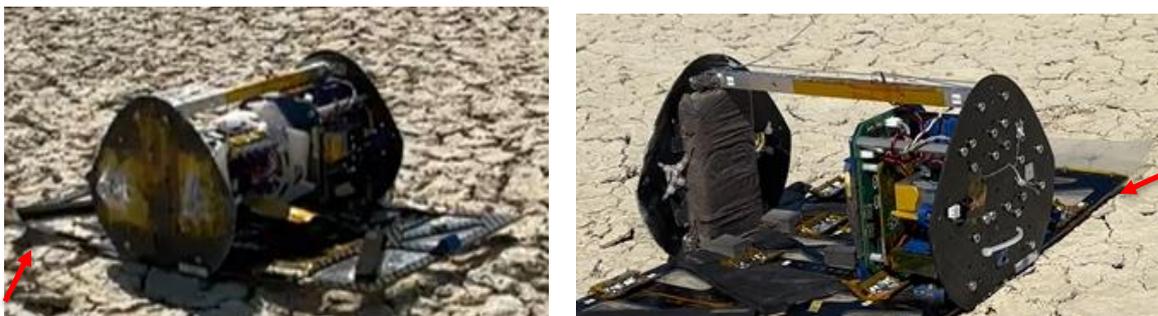
図7.13 1回目のミッションからの改良（クリアファイルの装着）

これは、2回目の打上前の作動試験において、子機のタイヤが親機の展開部）と地面に空いた空洞部（図7.13の矢印部を参照に引っかかってしまうことで、子機が親機から出ることができない事象が多発したために実施した。対策後の状況の様子を図7.12に示す。

左：改良前，右：改良後

図7.19より，親機は異常なく展開することができているとともに，子機のタイヤは正常作動し，子機は親から解放され，親機とはストリング以外の接触はなくなったことが分かる．子機の作動中の親機の静止については目視にて確認をした．また，クリアファイルの装着の結果，子機の脱出時に親機展開部と地面との間に子機のタイヤが引っかかることはなかった．

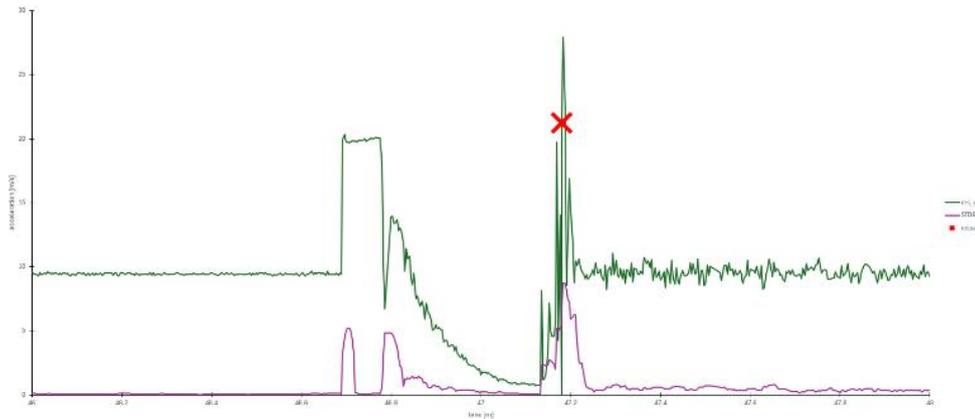
図7.14 加速度センサの測定値

2回目の打上については、黒色火薬にて打上を行い、CO₂カートリッジでCanSatを放出するロケットで打上を行った。図7.14に加速度センサの測定結果を示す。図中においてres_accが測定値、STDEVが標準偏差、landingが放出判定したポイントを表す。また、図7.14にキャリア収納時から着地までのモード遷移ログを示す。なお、図7.15における時間は、UTC時間を示す。

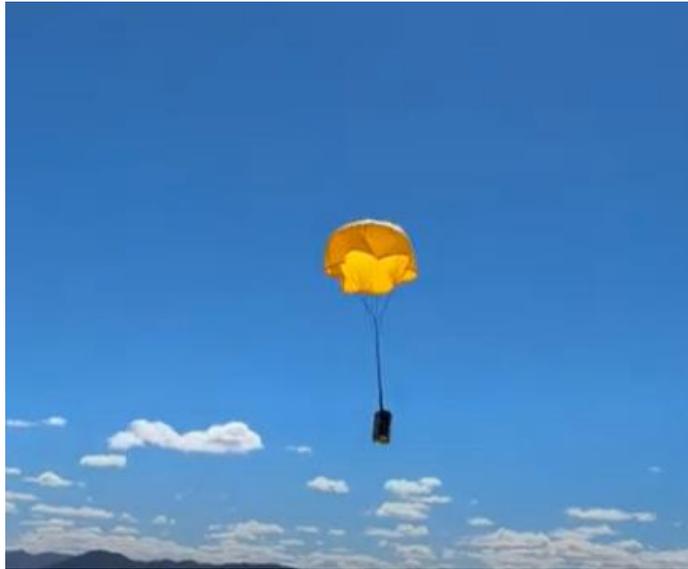
図7.16 落下中のCanSat

ここで、実際に落下中のCanSatの様子を図7.15、実際にパラシュートが分離した機体を図7.17に示す。

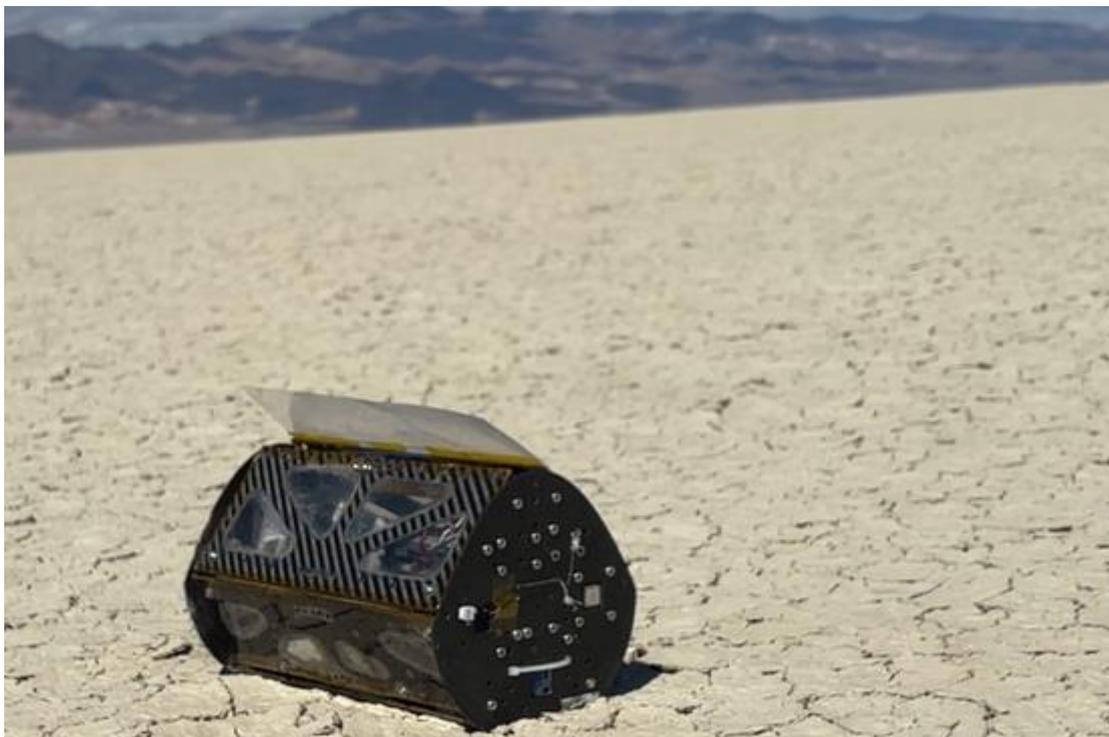
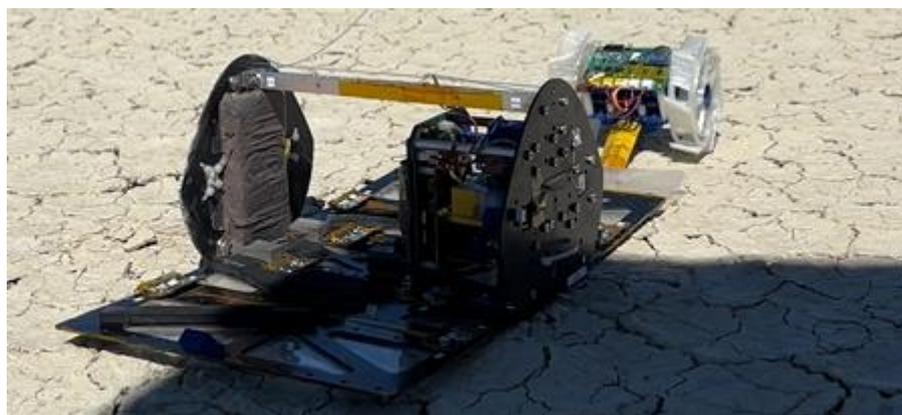
図7.15から解放を行うreleaseモードから，探索を行うsearchモードに遷移できたと判断した．図7.18に展開前の機体，図7.19に展開し，子機を解放した後の機体を示す．

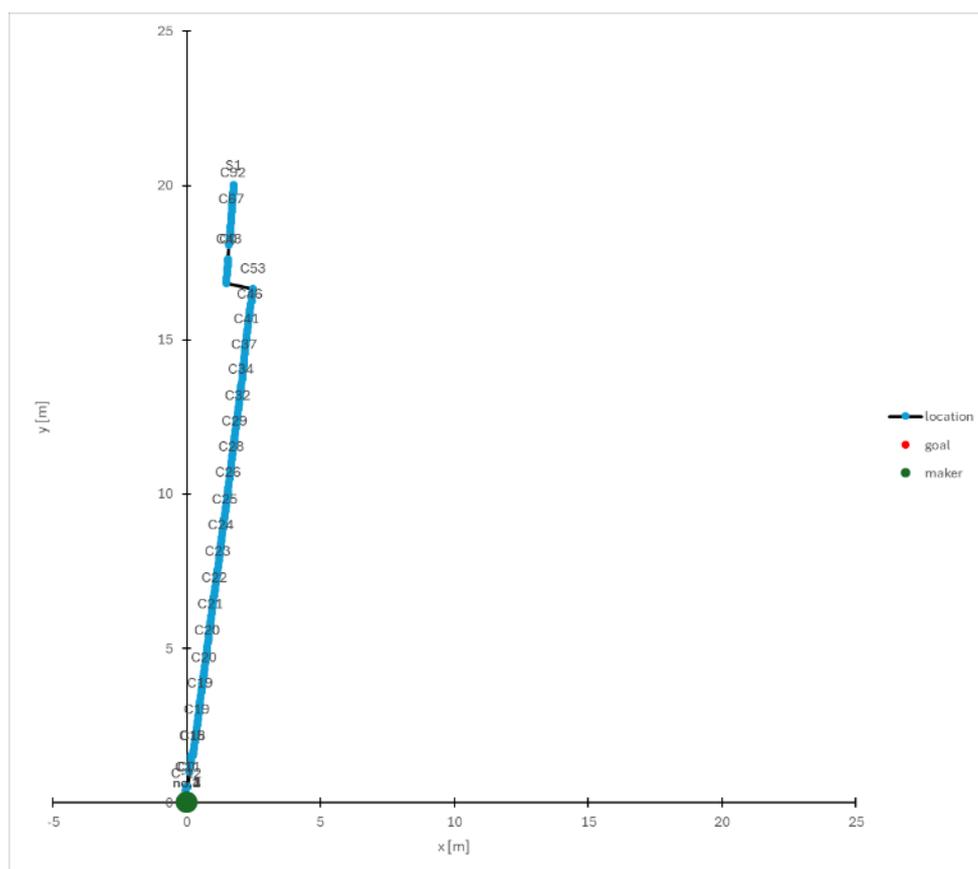
図7.21 探索軌跡

図7.20に、探索シーケンス中の機体の様子について示す。また図7.21に、ボリュームとロータリーエンコーダの記録から求めた探索シーケンスの軌跡を示す。ただし、x軸方向は親機のOnigiri面垂直方向、y軸方向は展開方向である。

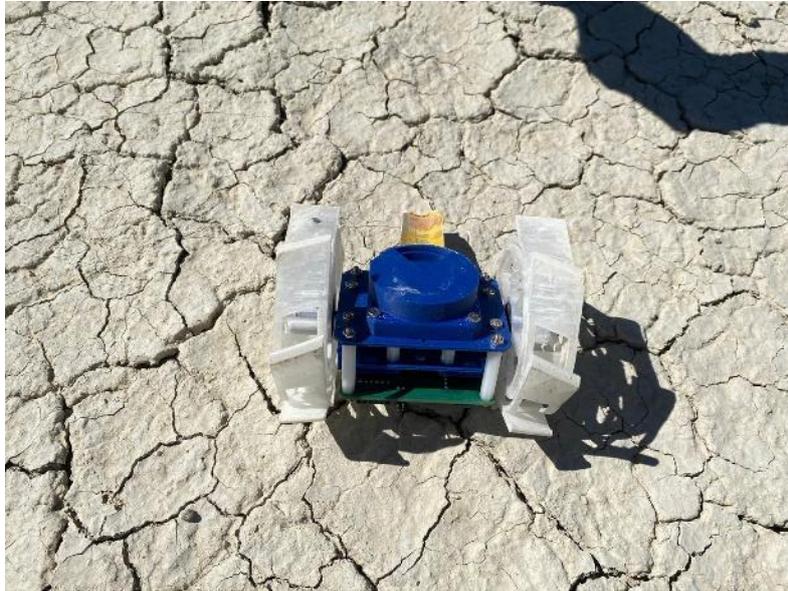
図7.22 反転した機体

但し、本シーケンスにおいて探索を行っている最中に機体が反転し走行不能になってしまったことに加え、状況観察中に分離したパラシュートと緊張したストリングが接触したことでストリングが切断されてしまったため、マーカーを落とすことなくミッションを中止した。反転し走行不能になっている機体の状況を図7.22に示す。

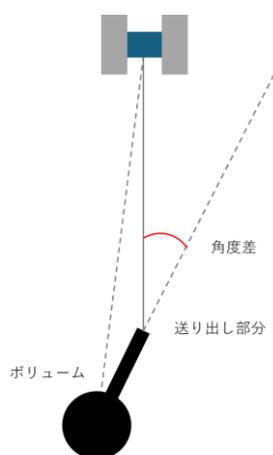
図7.23 ストリング送り出し部分と角度の差

より精度を上げるためには、ストリング送り出し部分に対する構造系の工夫が必須だと考えられる。我々としては構造系の思いつく工夫を全て施したため、新しいアイデアは現状無い。
