ARLISS2024大会報告書

CanSatチーム名	東京電機大学 TDU Space Project
CanSatチーム 代表者情報	青柳洸太郎 aoyagi_k@racing.n.dendai.ac.jp, 070-2322-8973
UNISEC団体名	TDU Space Project
UNISEC団体 学生代表	青柳洸太郎
責任教員	小平和仙 kodaira@mail.dendai.ac.jp, 049-296-5779
CanSatクラス	Open Class

第7章 大会結果報告

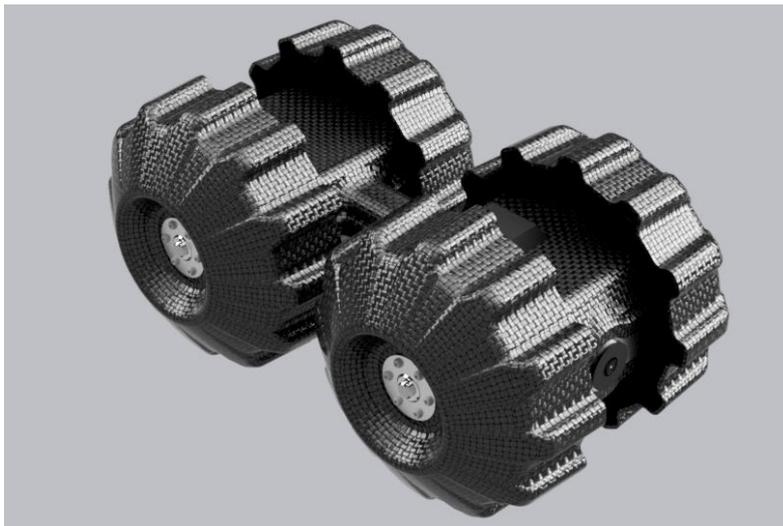
機体アイソメ図

砂漠の不整地路面でスタックせず、確実なゴールを行うため、ホイールがボディを覆う四輪駆動の機体を開発する。機体外観を以下に示す。

打ち上げ時の衝撃や着地時の衝撃による破損を防ぐため、CFRPを用いた応力外皮構造をとっており、ホイールおよびボディ全体で衝撃を分散することで軽量化と高強度を両立する。

機体後部に取り付けたアンテナにより上下の区別なく通信が可能になる。フロントにカメラを搭載し、ゴール検出を行う。

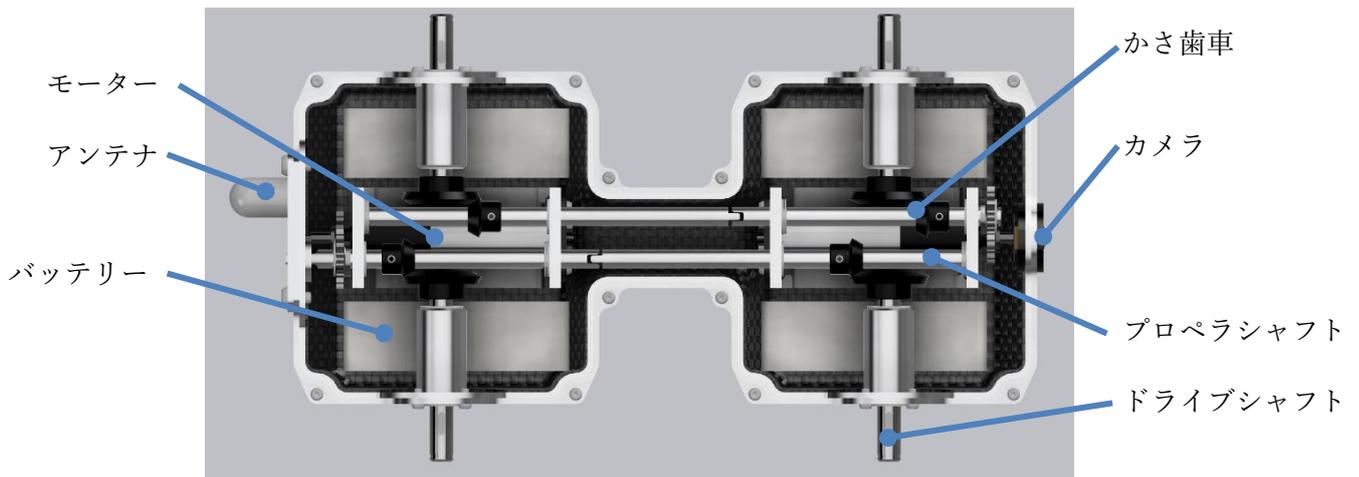
走破性能向上ため四輪駆動をとっており、モーターからかさ歯車、プロペラシャフトを經由してホイールに動力が伝わる。2つのモーターで左右それぞれのホイールが制御されており、旋回は左右のホイールの回転数の差で行う。単純な構造であるため、信頼性向上と強度の向上につながっている。

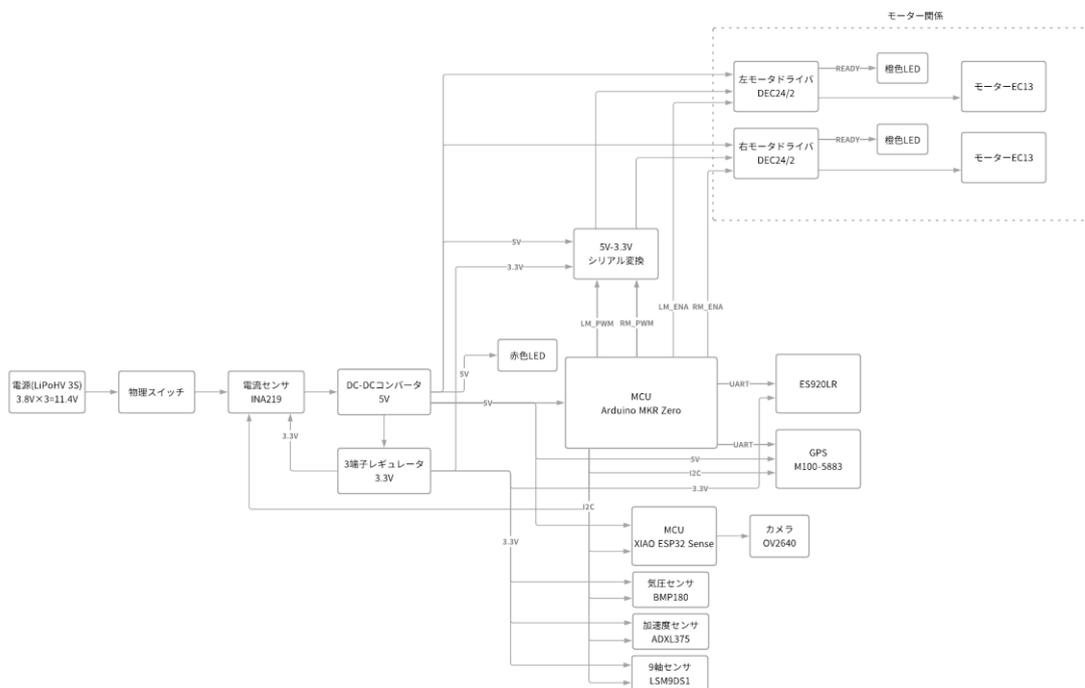
機体搭載のシステム構成図

バッテリー電源はリチウムポリマーバッテリー3セル直列である。DC-DCコンバータによって5Vと3.3Vに降圧し、センサデータの取得やモーターの制御はArduino MKR Zeroで行う。ゴールコーン検出に用いるカメラの制御はESP32 S3 Senseを利用して行い、検出結果をArduino MKR Zeroに送信する。

機体の誘導はゴールまで離れているときはGPS、近づいたときはGPSとカメラを併用して誘導する。ESP32 S3 Senseではカメラで撮影した画像をコーン(誘導目標)、ゴール(停止指示)、何も映っていない状態にそれぞれ検出し、ゴールへの誘導を行う。またコーンとゴールの差が小さいことからコーンに衝突したことを加速度センサによって検出することでより近づいた状態でゴールする。ゴール直前の画像ではなく、離れた地点で撮影し、かつコーンが映っている写真を選定することでゴールとその周辺が映った写真を選定することを行う。

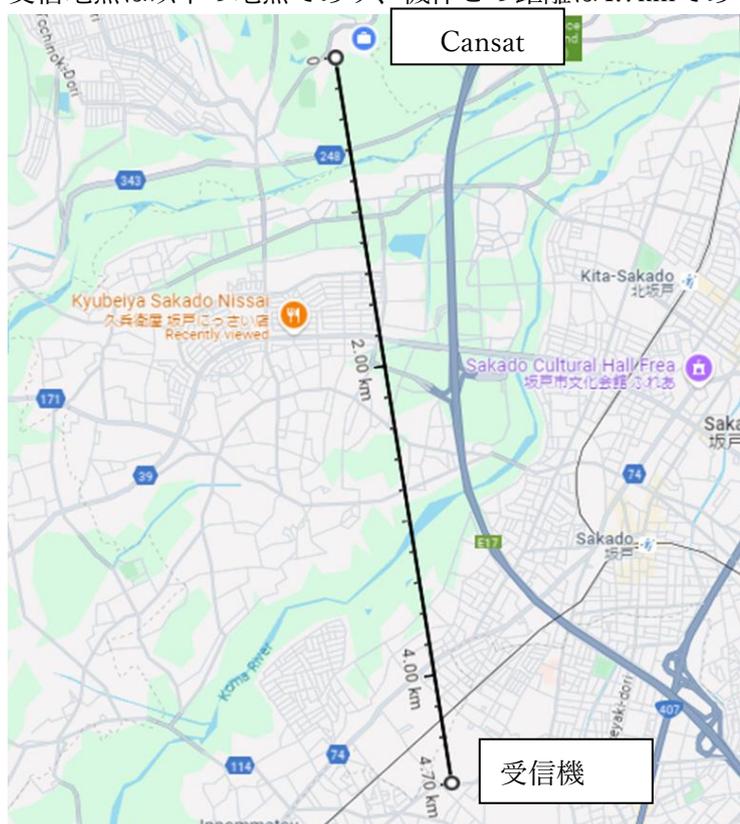
- 目的
 - 機体打ち上げ後CanSatを捜索時に通信できることを確認する。
- 試験内容
 - 着地後の機体を想定しCanSatに搭載する無線機の通信距離を測定する。電機大学鳩山キャンパスに機体を置き、ARLISSで想定される通信最大距離であるおよそ5kmの地点で通信ができることを確認する。
 - パラシュートの視認距離を越辺川堤防で測定する。地面に置いたパラシュートのキャノピーが見えなくなった地点を限界距離とし、3人の平均距離をパラシュート視認限界距離とする。
- 試験結果
 - 試験の動画を以下に示す。
<https://youtu.be/IiKtAwylH5E>
 - 受信地点は以下の地点であり、機体との距離は4.7kmであった。

- 3人のパラシュート視認限界距離は300mであった。
- 結論
 - 約5kmの通信が可能であることを確認できた。

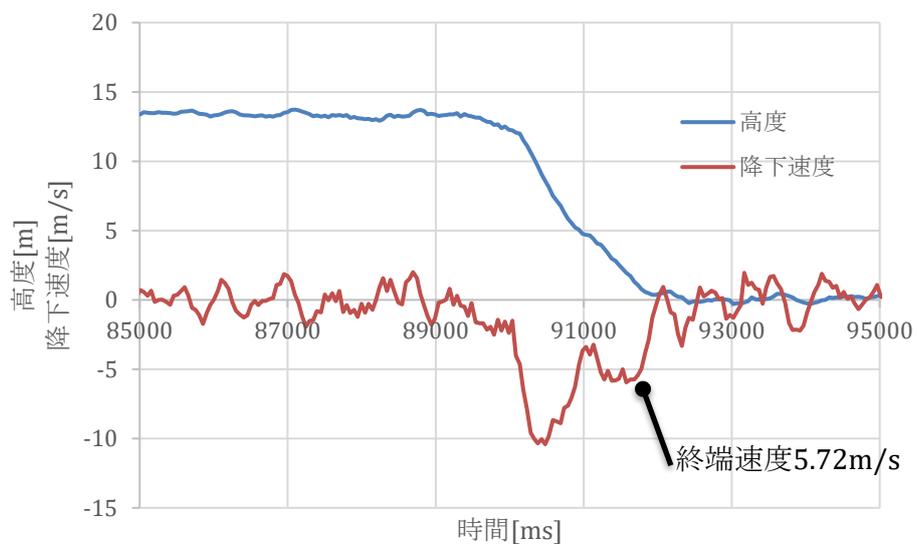
- 目的
 - CanSatのパラシュートによる終端速度がレギュレーションを満たすことを確認する。
- 試験内容
 - メジャーを用いて建物の高さを測定する。
 - CanSatを取り付けたパラシュートを放出し、気圧を測定しながら降下する。
 - 気圧のログデータから終端速度を計算し、レギュレーションを満たしていることを確認する。
 - 試験の様子は動画で撮影する。
- 試験結果
 - 試験の動画を以下に示す。
<https://youtu.be/MSGXyJk3K8g>
 - ログデータから求めた終端速度を以下に示す。

- 機体の終端速度は5.72m/sであった。
- 結論
 - CanSatの終端速度がレギュレーションを満たすことを確認できた。

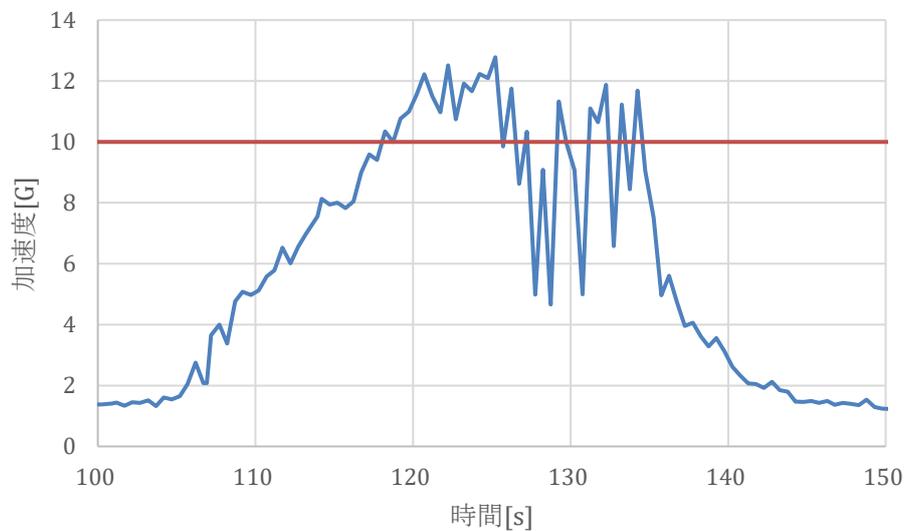
- 目的
 - ロケット打ち上げ時の準静的荷重によりCanSatの機能が損なわれないことを確認する。
- 試験内容
 - ロープのついたキャリアにパラシュートとCanSatをいれ、蓋を閉じる。
 - ハンマー投げの要領でキャリアを回転させ、遠心力を利用して10G以上の準静的荷重を加える。
 - 平均10G状態を10秒以上キープしたのち機体が動作することを確認する。
 - 試験の様子は動画で撮影する。
- 試験結果
 - 試験の様子を収めた動画を以下に示す。
<https://youtu.be/Ee3P73utvzk>
<https://youtu.be/CdMf6WoGY1s> (テレメトリ映像)
 - 試験時の測定加速度を以下に示す。

- 結論
 - 機体がロケット打ち上げ時の準静的荷重によって機能が損なわれないことを確認できた。

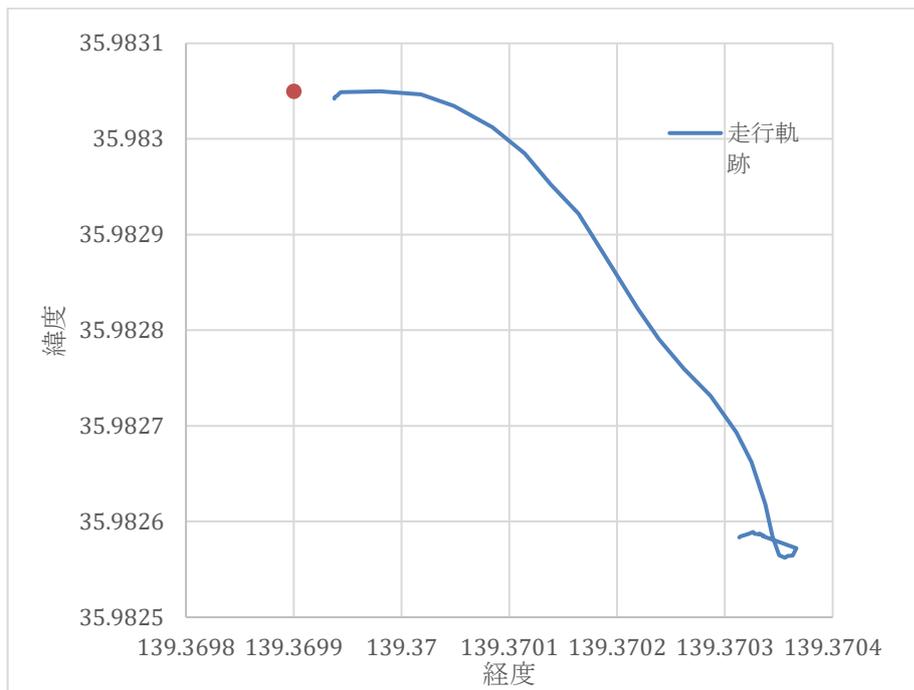
走行軌跡

- ゴールまでの直線距離と走行距離の関係は以下の通りであった。

ゴールまでの直線距離	63.8m
走行距離	81.0m
直進度	1.27

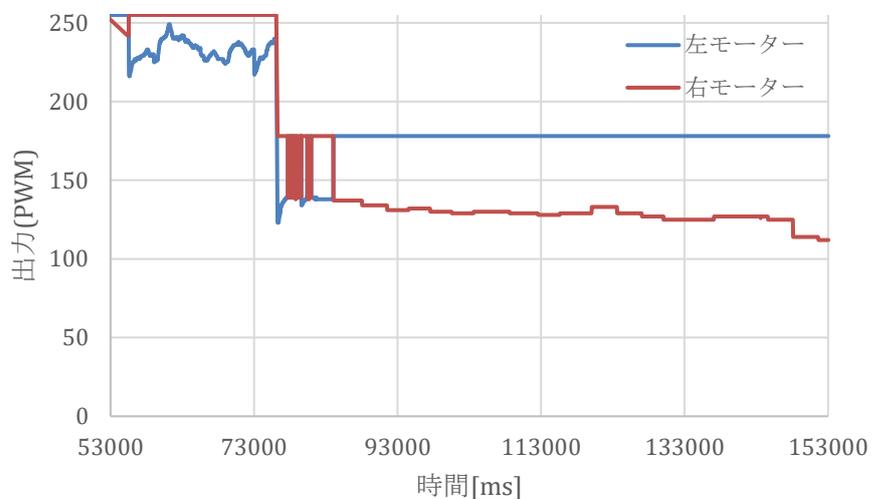
モーター出力値制御ログ

- 目的
 - 走行ログから制御レポートを作成できることを確認する。
- 試験内容
 - PCを用いてログデータを解析し、制御レポートを作成する。
 - 機体の直進度が1.5以下であることをログデータから確認する。
 - 作成したレポートを添付する。
- 試験結果
 - 作成したレポートを以下に示す。

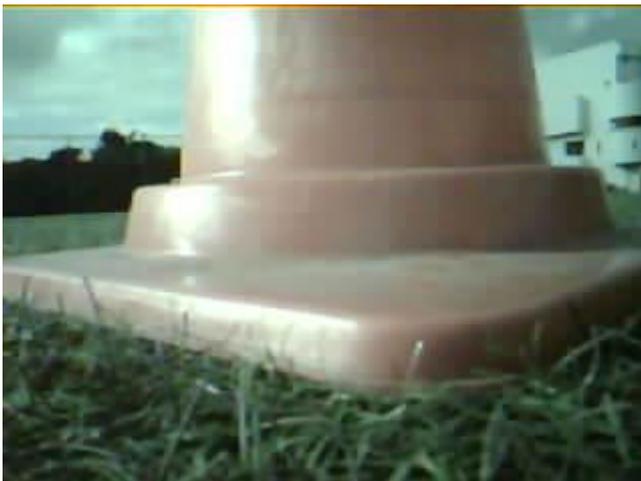
- 目的
 - CanSatが画像を送信できることを確認する。
- 試験内容
 - CanSatの電源をいれ、カメラで撮影した写真を送信する。
 - 受信側で受信したデータを整理し、撮影画像を復元する。
 - 受信した画像を添付する。
- 試験結果
 - 試験の動画を以下に示す。
<https://youtu.be/oeCZr6SP5YE>
 - 受信した画像を以下に示す。

-
- 結論
 - CanSatが画像を送信できることを確認できた。

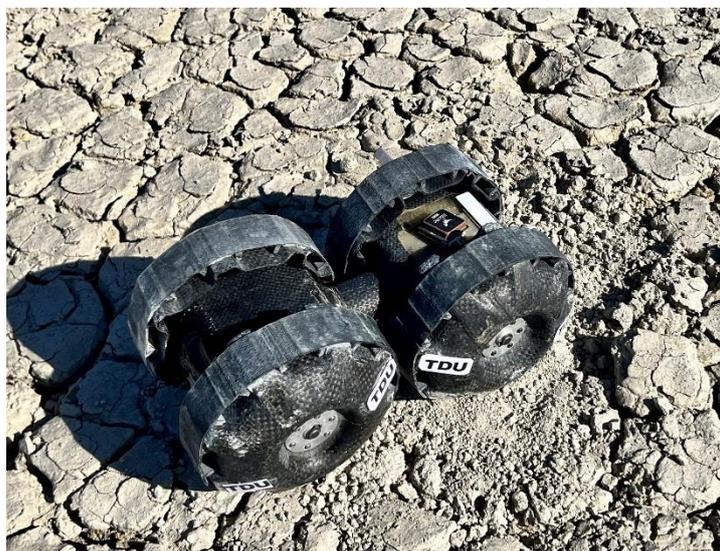
降下中にパラシュート切り離し動作が行われ、CanSatはフリーフォールした。発見時の機体の様子を以下に示す。

主な破損箇所は以下の項目であった。

- ・機体上面のGPSモジュール（両面テープと接着剤による接着が剥がれた）
- ・カーボンホイールの割れ（着地時に最初に地面に接触したと思われる左後ろのタイヤが特に損傷が大きかった） 画像1
- ・カメラデータ保存用SDカードが衝撃により破損

1回目の分離失敗原因はArduinoにおける型の変換が誤ったものであったことが原因である。

気圧センサで取得する気圧はint32_t型を用いた整数で保存されていたが、分離に用いる気圧変化の速度（単位Pa/s）はdouble型で保存していた。この際に型変換が正しく行われず、想定していた値（およそ60Pa/s）を大きく上回る速度（およそ12600000000Pa/s）が求められていた。これにより上空で目標時間後（0.3秒後）地上に到達すると判断しモーターを回転、分離が行われた。試験で確認できなかった原因として、降下距離が短かったことが挙げられる。最高点到達の判定は最低気圧から一定以上降下した場所で判定することやセンサの測定値によっては降下速度の計算結果が0になり、分離判断を満たさなかったこと、分離を実際に行うためには分離判断を複数回行う必要があったことから試験では地上で分離が行われたように振舞っていた。

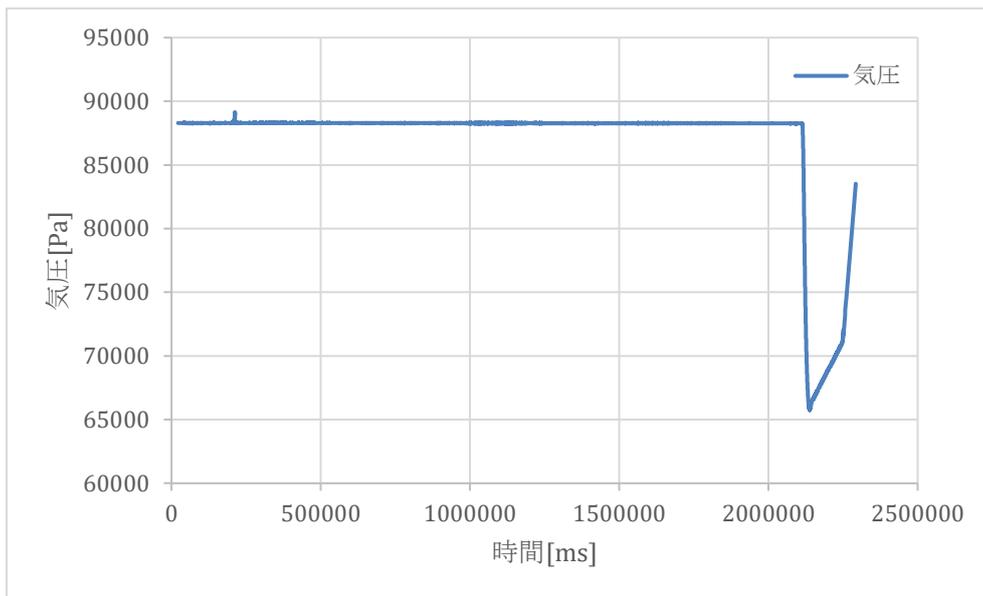
降下中の気圧変化を以下に示す。

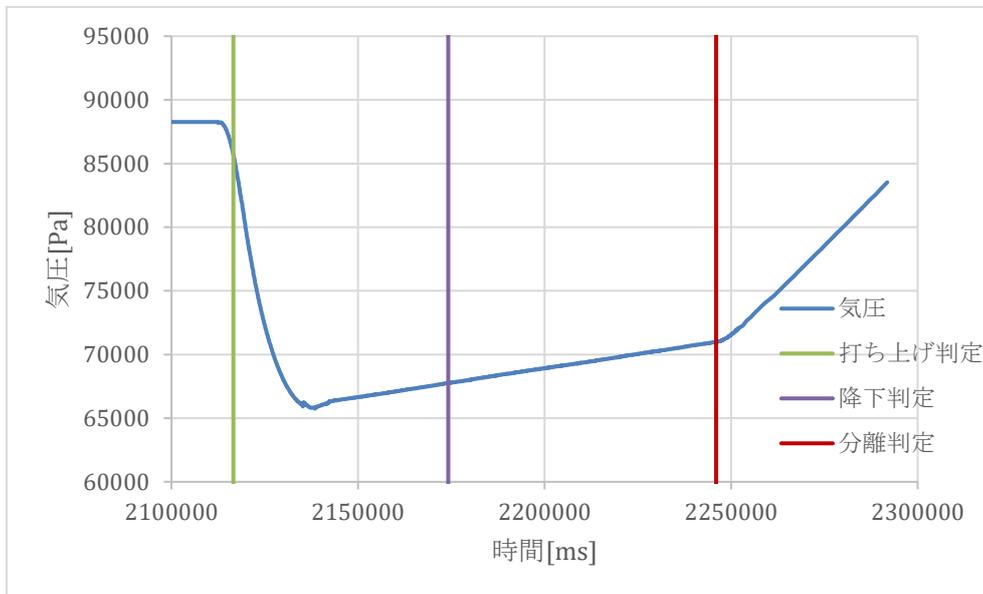
打ち上げ後から着地までの気圧変化を以下に示す。

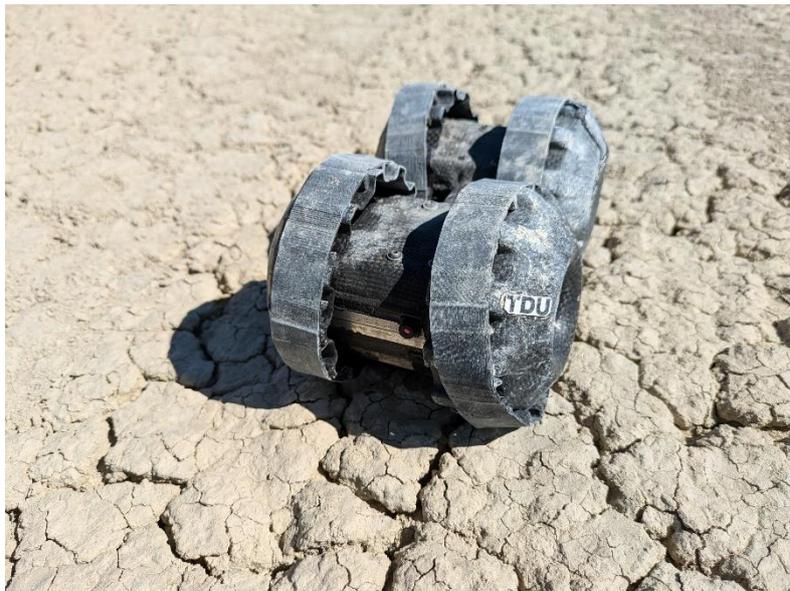
降下判断後30秒後にパラシュート切り離し動作が行われ、上空からフリーフォールした。
発見時の機体の様子を以下に示す。

主な破損箇所は以下の項目であった。

2回目の分離失敗原因はプログラムでの分離時間の設定ミスである。本来最高点到達後5分で分離が行われるところ、30秒で分離が行われる設定となっていた。30秒の設定は試験で設定したものであり、本番用の設定になっていなかった。

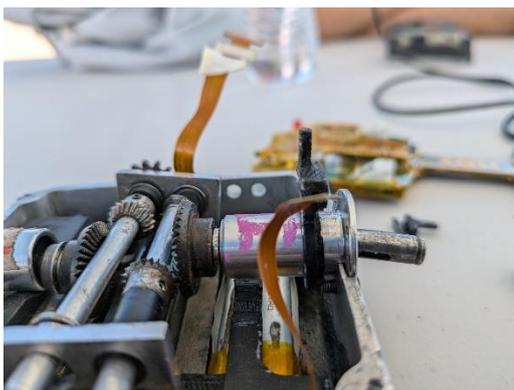
画像1 ドライブシャフト

- ・ドライブシャフト（S45C製のドライブシャフトがフレーム根元で変形した）画像1
- ・内部アルミ製モーターマウントが破断 画像2
- ・ホイールの割れ 画像3

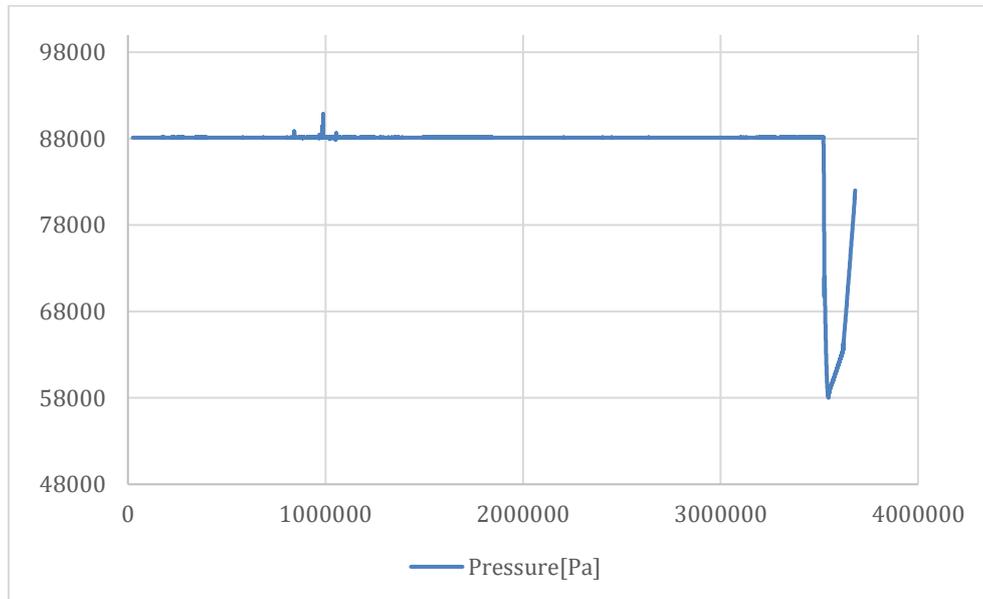
気圧の変化を以下に示す。

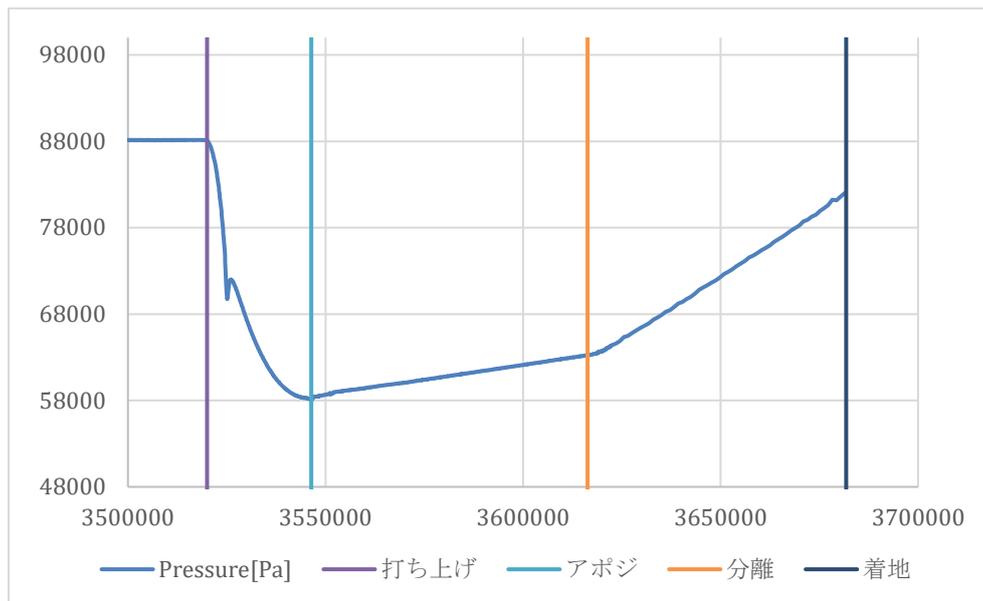
打ち上げ後から着地までの気圧変化を以下に示す。

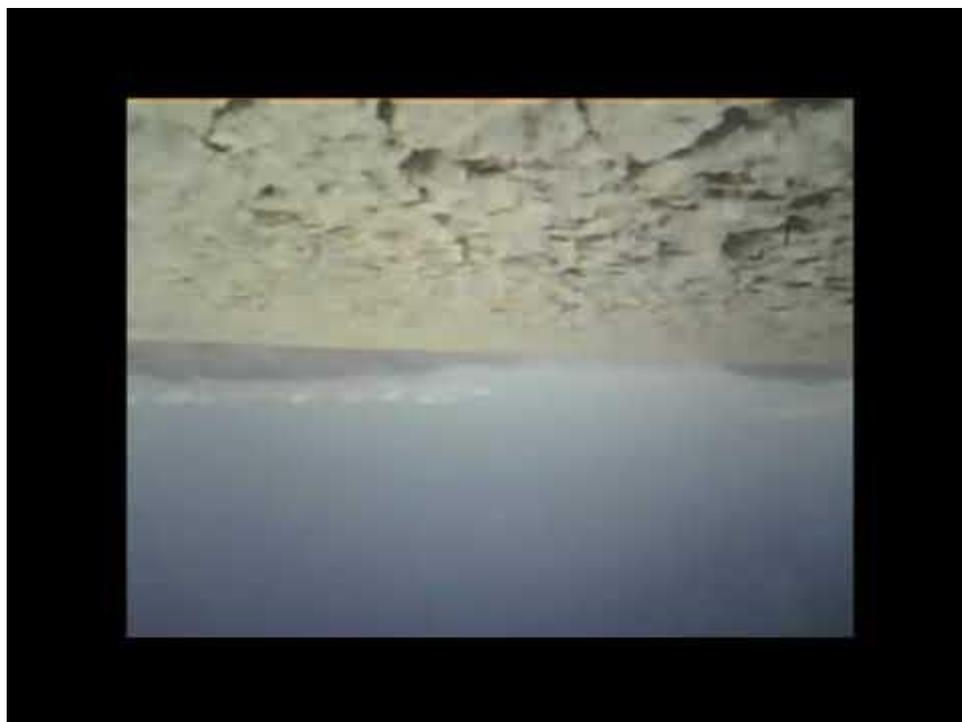
降下中のフロントカメラでの撮影映像を以下に示す。
