ARLISS2025大会報告書

| CanSatチーム名 | 東京都立大学 MultiTMU |

MultiIMUを用いた誘導制御による複数ターゲットへの接近

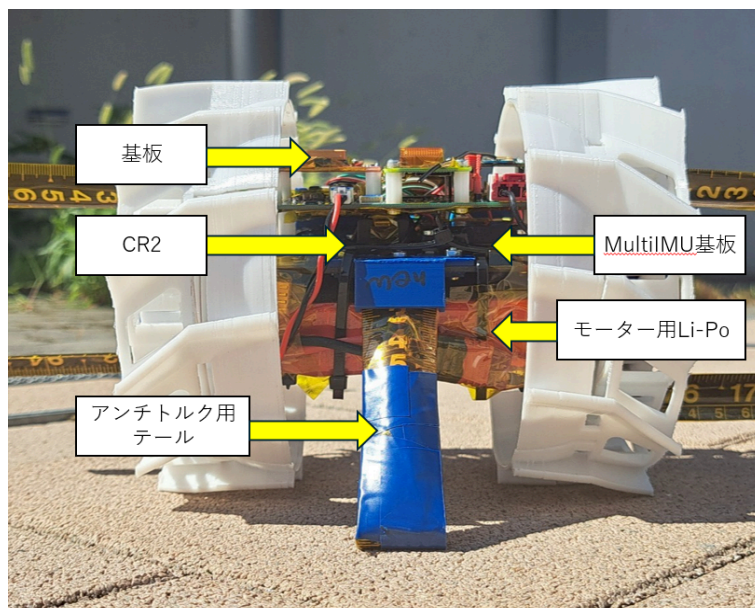
機体の正面図、背面図、右側面図、鳥瞰図をそれぞれ図4.1～図4.4に、機体の全長（高さ）および直径をそれぞれ図5.5と図5.6に示す。機体の正面には、カメラやニクロム線、LiDARを設置した。モータ、Li-Poバッテリー等を設置する機体部にはカーボン板を、LiDARとカメラ等のマウントには3Dプリンタを用いてPLAで印刷したものをを用いた。また、アンチトルク用テールにはコンベックスを用いた。

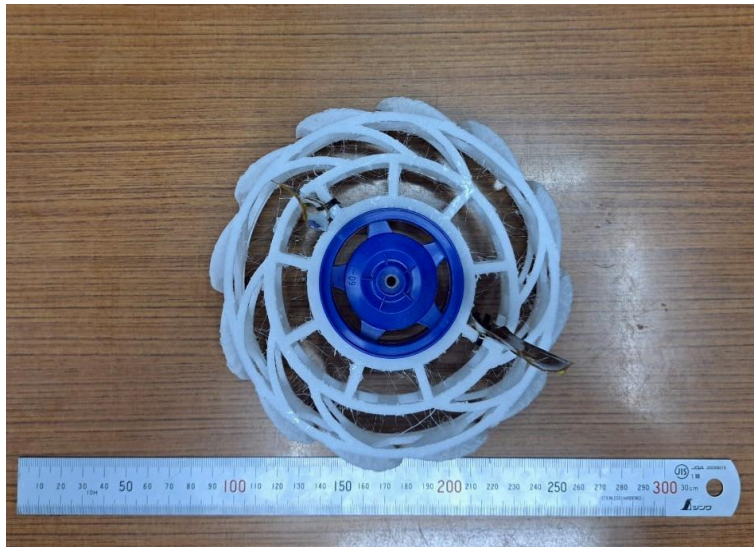
機体のタイヤには 3D プリンタを用いてTPUで製造したものを使用した。図5.3で示したように、着地衝撃から機体を守るためにモータの中心部は着地の衝撃を受けてもあまり変形しないハードコア層を、その外側には走行時にタイヤの径を拡大するためのソフトコア層、地面と接する面には砂をかくことができるパドルを設置した。さらにタイヤ側面にコンベックスを取り付けたことでタイヤ側面が設置し直立した際にモーターの制御によって走行可能な姿勢に戻ることができるようにした。タイヤのCADと実際に 3Dプリンタで印刷したタイヤの写真をそれぞれ図4.7と図4.8に示す。

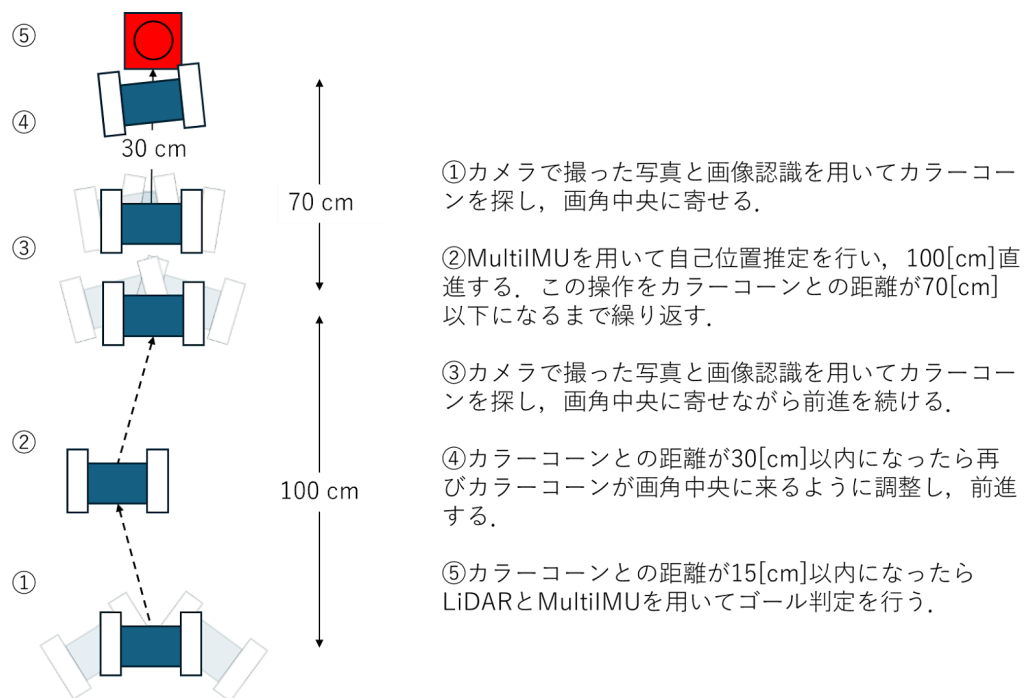
図4.10 旧型ゴールへのアプローチ

以下の図4.10は、旧型ゴールへの終端誘導のシーケンス図である。GNSS誘導の終了判定時にCanSatがゴール方向を向いていない場合もあるため、CanSatの正面（進行方向側）に搭載したカメラで画像を撮影し、YOLOを用いた画像認識でカラーコーンを検索・認識する。CanSatの正面にカラーコーンが位置するように制御した後、その時点での座標を原点として100[cm]ごとにMultiIMUを用いた自己位置推定を行い接近する。100[cm]ごとに画像を撮影し、画像認識でカラーコーンと認識した領域が10[%]以上である場合100[cm]先ではなく50[cm]先を目標地点として接近する。また、LiDARで70[cm]以内と判定するまで繰り返し誘導を行う。カラーコーンとの距離がLiDARで30[cm]以下になったら再度からコーンが画角中央に位置するように姿勢を調整し再度前進、カラーコーンとの距離がLiDARとMultiIMUで15[cm]以下となる場合、CanSatをさらに前進させCanSatをカラーコーンに押し付ける。MultiIMUで姿勢角を推定してゴールに乗り上げていることを確認し、ゴール判定を行う。

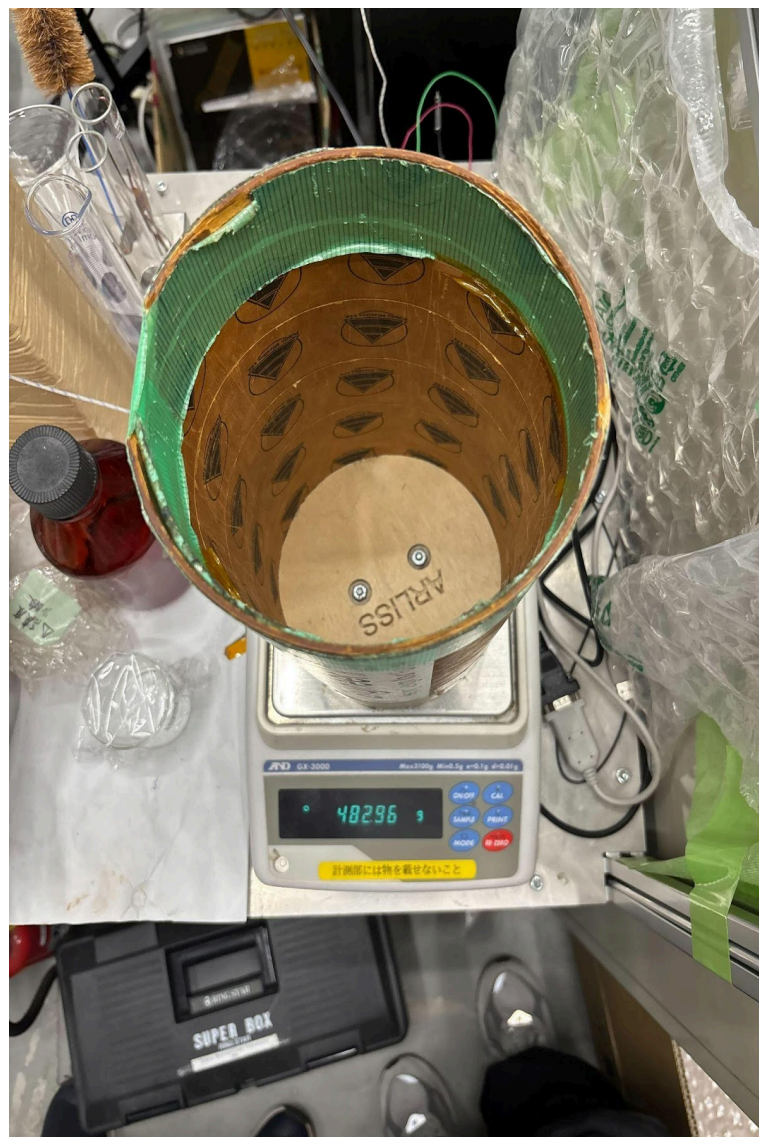
- 目的
 - 減速機構を含むCanSatの全質量がOpen Class のレギュレーションである 1,050g以下であることを確認する。
- 試験内容
 - キャリアを電子天秤に置き、重量を測定する。
 - 減速機構を含むCanSatをキャリアの中に入れ、電子天秤を用いて全質量を計測し、キャリアの重量を差し引くことでCanSatの重量を測定する。
- 試験結果
 - 試験結果を図5.1、5.2に示す。
 - キャリアを含めた質量が1529.04 [g] でキャリアの質量が482.96 [g]であるため減速機構を含めたCanSatの質量が1046.08[g]であることが分かった。

図5.1 キャリアの質量(計測値：482.96[g])

図5.2 キャリアを含めたCanSatの質量(計測値：1529.04[g])

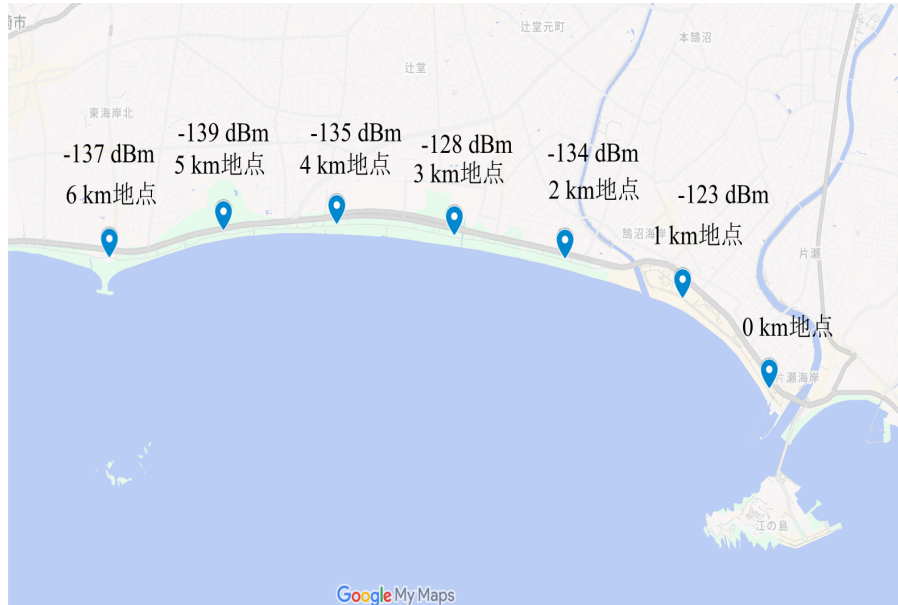
図5.10 測定場所

- CanSatから送信されたデモデータが受信された位置および強度を図5.10に示す。また、試験を行った際のCanSat側、地上局の様子を図5.11、図5.12に示す。

- 本試験では、約6[km]の通信が最大通信距離であった。選定した通信機は要求の4[km]を超えており、ロスト対策として有効であるといえる。

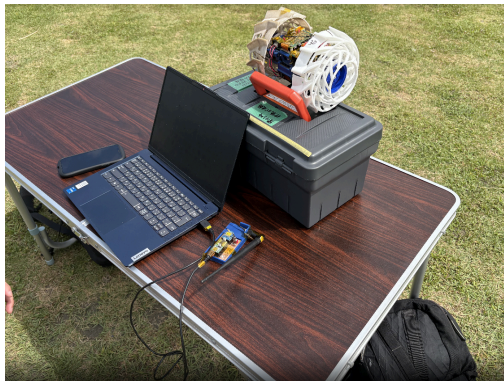
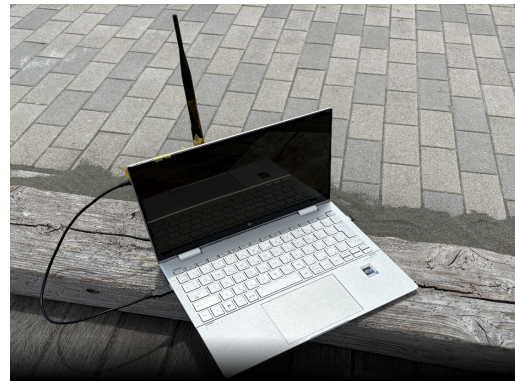
図5.11・図5.12 実験の様子

送信局：CanSat

地上局

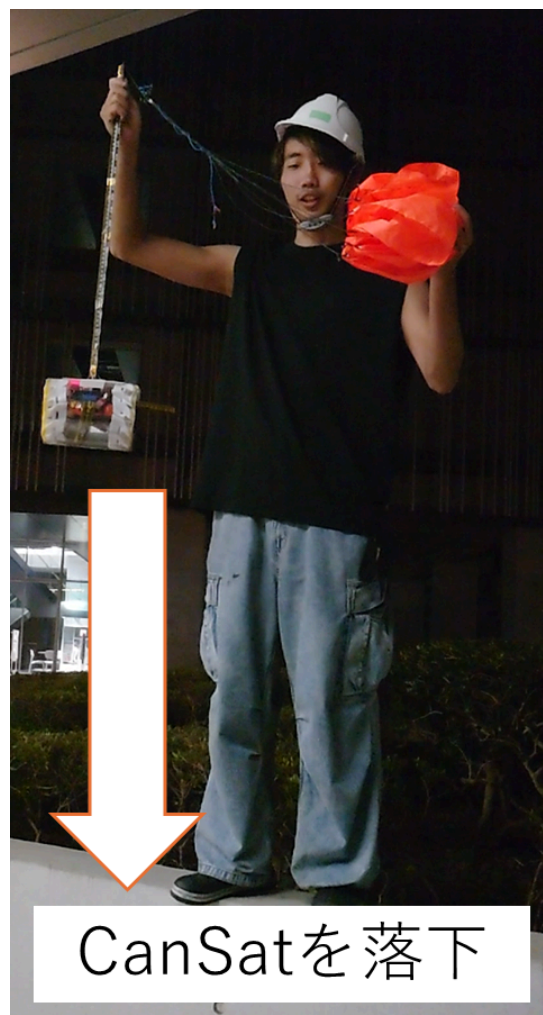
図5.24(c) 分離衝撃試験の様子

- グラフより、制御データと目標データが非常に近い値になっていることから、試験条件は適切であるといえる。
- 試験における動画のURLについては、以下に示す。
URL : <https://youtu.be/C9OJQUuO3Ho?si=7oMa8llk1pRsBgT2&t=457>
- 動画内終盤(12:36~)にもあるように、試験実施後もCanSatが正常に作動できることが分かる。よって、レギュレーションで定められた条件の分離衝撃荷重を与えてもCanSatがハード面及びソフト面において破損及び異常を起こさないことが確認できたため、ARLISSの打上時に供することができる機体であることが分かる。
- 図5.24(c)に示すようにして分離衝撃を与え、30[G]以上の加速度がかかるようにした。実際にかかった加速度のログデータでのグラフを図5.24(d)に示した。加速度値がピークを示す部分が開傘衝撃を与えている部分となっている。
- 試験の様子を以下に示す
URL:<https://youtube.com/shorts/PlE6HazaW4?si=L2Q3m2R6X9r-72oR>

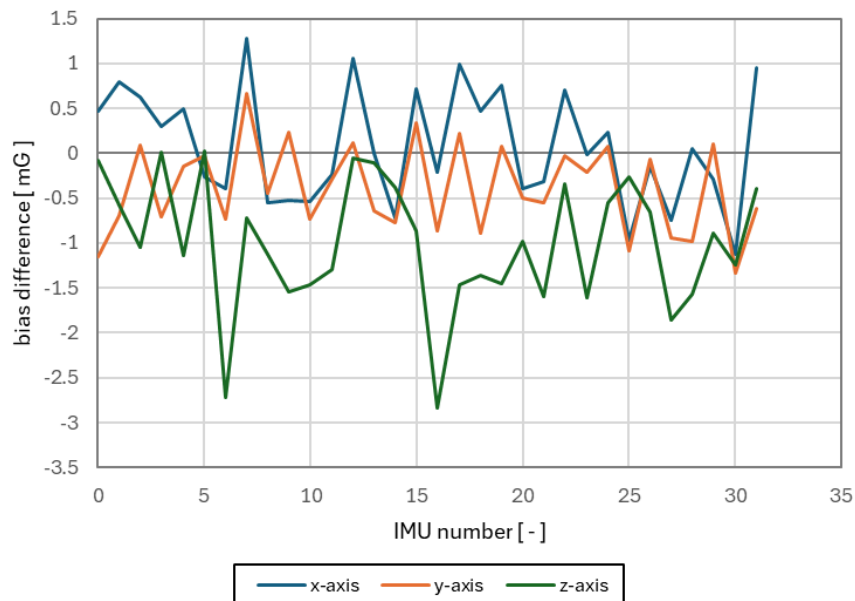
図5.24(e) 振動試験前と試験後の加速度バイアスの変化

- 図5.24(e)に示すように、振動試験によりランダム振動及び分離衝撃を加える前と後で生じたバイアスの変化は最大2.8[mG]であった。図5.24(f)に振動試験前と振動試験後に実施したIMUにより y 方向(前方方向) 2.0 [m]の地点への誘導試験の位置データを示す。この誘導は目標地点に対して半径 0.5 [m]以内に入ることを終了条件としており、どちらも 0.5 [m]以内の地点への誘導に成功している。

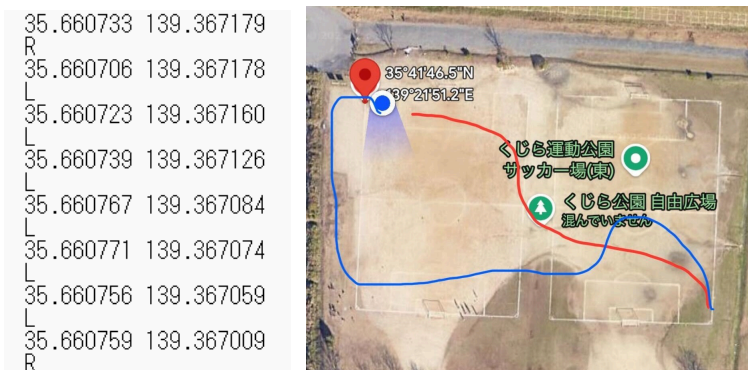
図5.25 GNSSデータのログ

- CanSatの走行中に制御履歴をmicroSDカードに記録することを確認した。その履歴を以下の図5.25に示す。

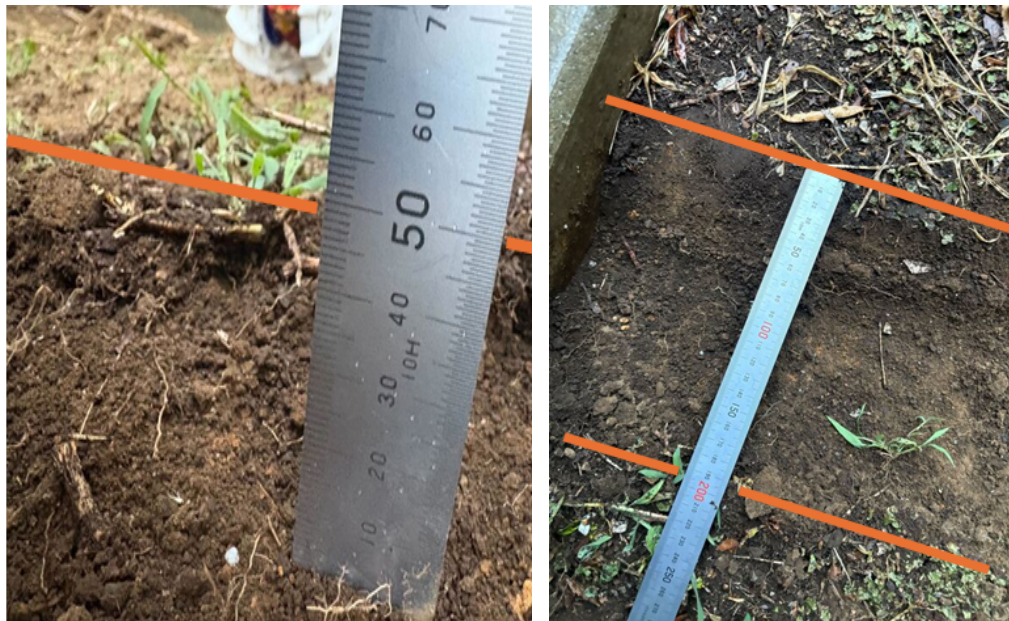
図5.26,27 轍の深さ5[cm],轍の幅20[cm]

- 目的
 - Black Rock砂漠を想定した環境においてCanSatの走行性能を確認し、CanSatが走行可能であることを確認する。
- 試験内容
 - 大学内にスコップを用いて轍を想定した凹凸を作り、走行可能か試験する。BlackRock砂漠において車によって作られる轍を幅が約20[cm]、高さを約5[cm]と想定し、同じサイズの轍を砂場で再現する。30[°]、60[°]、90[°]の三方向で、CanSatが轍に進入したとき走行可能か試験する。

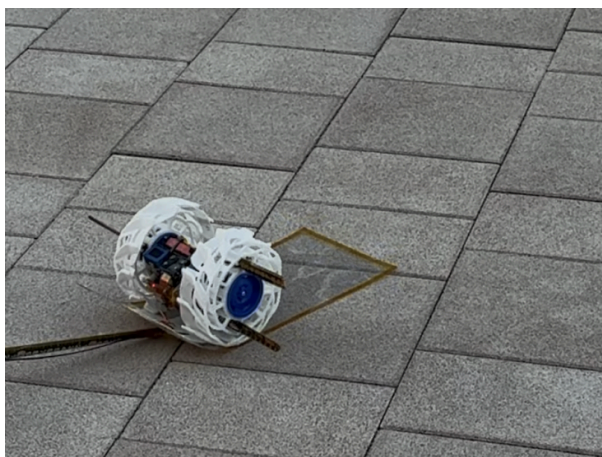
図5.29 試験の様子

- パラシュートの終端速度は、RV6より4.5[m/s]以下である。4.5[m/s]で着地した時の衝撃を再現するためにパラシュートを搭載した機体を実際に投下する。投下、着地後に機体の破損の有無、全センサ・モータが正常に動作するかを確認する。
- CanSatの終端速度を4.5[m/s]と設定した。ここで重力加速度を9.8[m/s²]とおき、位置エネルギーと運動エネルギーの関係から

- 着地衝撃試験の動画のURLと結果を表5.9に示す。

- 着地衝撃試験実施後もCanSatが正常に作動できることが分かる。よって、パラシュート降下後の着地後においても、CanSatの構造と電装両面において破損及び異常を起こさないことが確認できた。

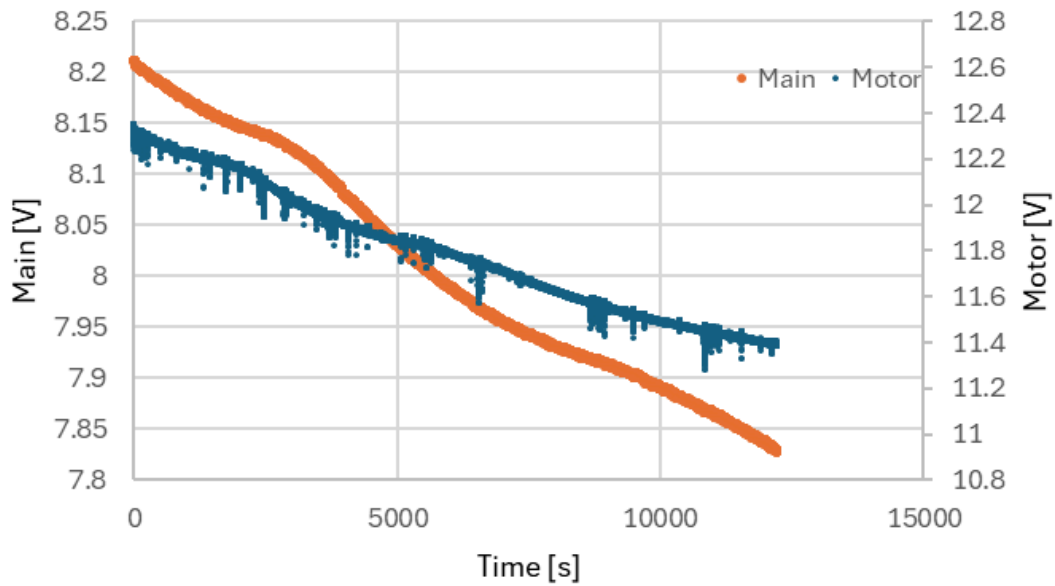
図5.30 メイン基板とモータ基板の電圧の時間変化

- ロングラン試験の際の電圧、電流を図5.30と図5.31に示す。

- 試験時間の問題なくバッテリーから電力供給できることが分かった。
- 試験後の機体を確認したところ、走行に支障をきたす損傷は確認されなかった。
- 試験の動画を以下のURLに示す。

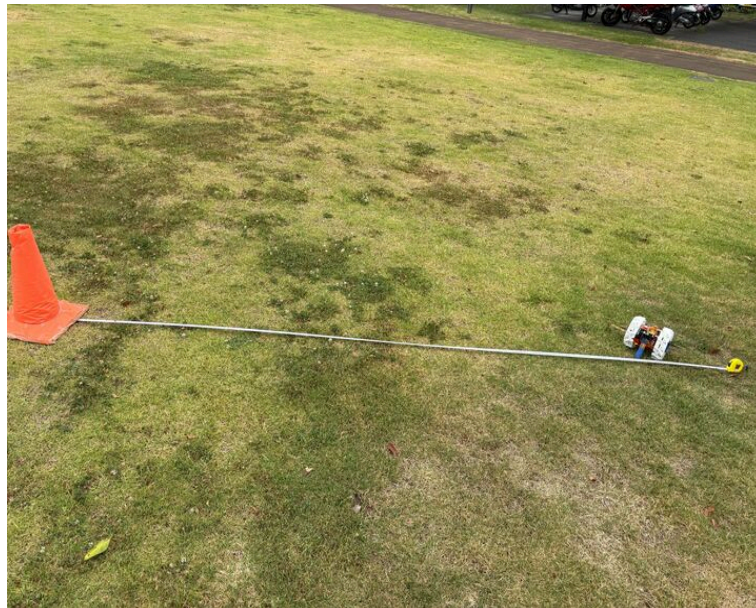
図5.32 GNSS誘導試験の様子

- 目的
 - 設定した地点までGNSSセンサを用いてCanSatを誘導できることを確認する。
- 試験内容
 - GNSS誘導中の制御量と進行方向から、適切に誘導することができているかを確認する。CanSatが目的の地点に到達した後に、GNSSセンサからの現在地の座標を複数回取得し、目的の地点から3[m]以内であることを確認して走行を停止させる。
- 試験結果

- GNSS誘導により目的の地点の3[m]以内で停止することができた。
- 試験の動画を以下のURLに示す。挙動が異なる2つの様子を示す。
URL : <https://youtu.be/PJLoPyHScHs?si=TidSAS7AJRvhhPN> (1回目)
https://youtu.be/li9X1_l8So0?si=Gp99h1qt8EoLPnA- (2回目)
- 動画内で分かるように一回目は進行方向、制御量に異常は見られなかった。しかし、2回目の試験ではタイヤが草むらにスタックしてしまい、上手く方向転換ができなかったが最終的にはゴールへたどり着いた。
- 2回目の制御ログについては、以下に示す。

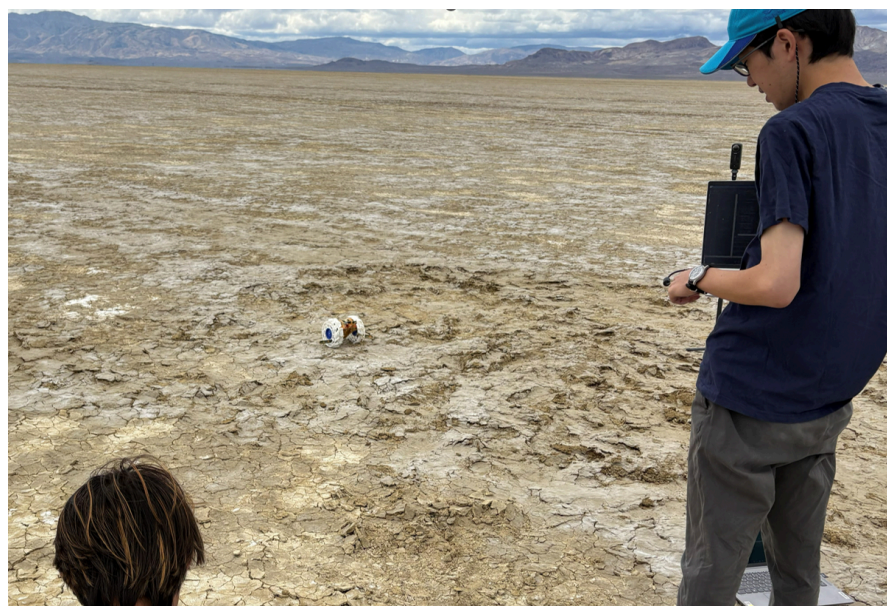
図7.4 打上1回目の着地後の様子

着地判定後にニクロム線を用いてエンベロープの展開を行った。ニクロム線は2系統用意しており、加熱でエンベロープを機体から分離することができたが1系統目のニクロム線に印加される電圧と電流の記録はできていなかった。エンベロープ分離後に色検知でパラシュート回避を行う予定であった。メインマイコンからラズパイに電源を入れることはできたが、マイコンからのコマンドをRaspberryPi側で受け取ることができず、マイコンはRaspberryPiの再起動を複数回実施していた。その再起動に関しても再起動に失敗した場合は走行を開始するといった対策はしていなかったため、そのループに入ったまま走行には至らなかった。その間に着地時にz方向に180deg回転していたためMultiIMUを用いた姿勢推定で機体を元の姿勢に直そうとしていたものの、前日の雨のぬかるみとパラシュートで引きずられた際のモータの破損で機体を完全に元に姿勢に戻すことはできなかった (図7.4)。

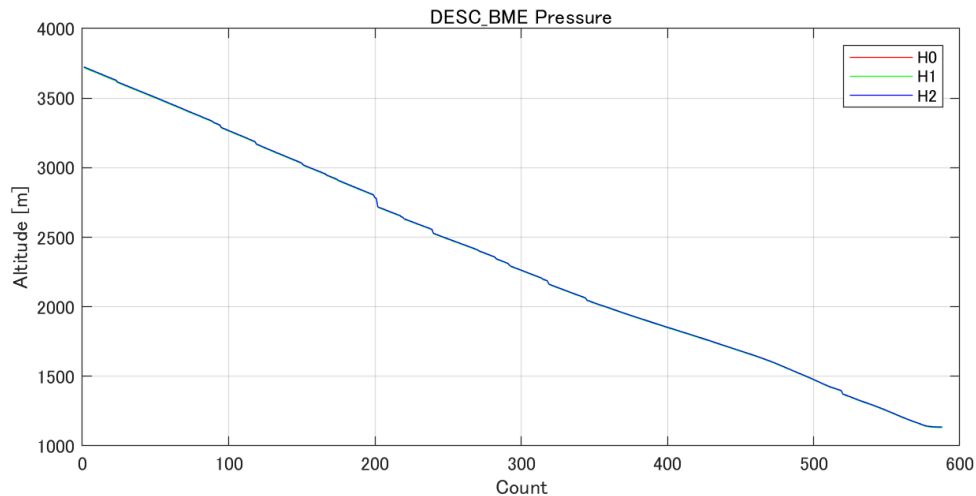
図7.6 打上げ2回目における高度推移

以下の図7.6にロケット分離から着地までの気圧のログから求めた高度の推移を示す。ロケットで高度約3,700[m]まで打ち上げられた後に580[s]かけてパラシュートで地表まで降下した。高度3,000~2,500[m]にかけて機体が急激に降下している期間があり、上空の気流による影響だと考えられるが、その際のパラシュートの挙動などについてはログを記録していないため不明である。着地時には1回目と同様に気圧・温度・湿度センサであるBME280の値から多数決で着地判定を実施した。

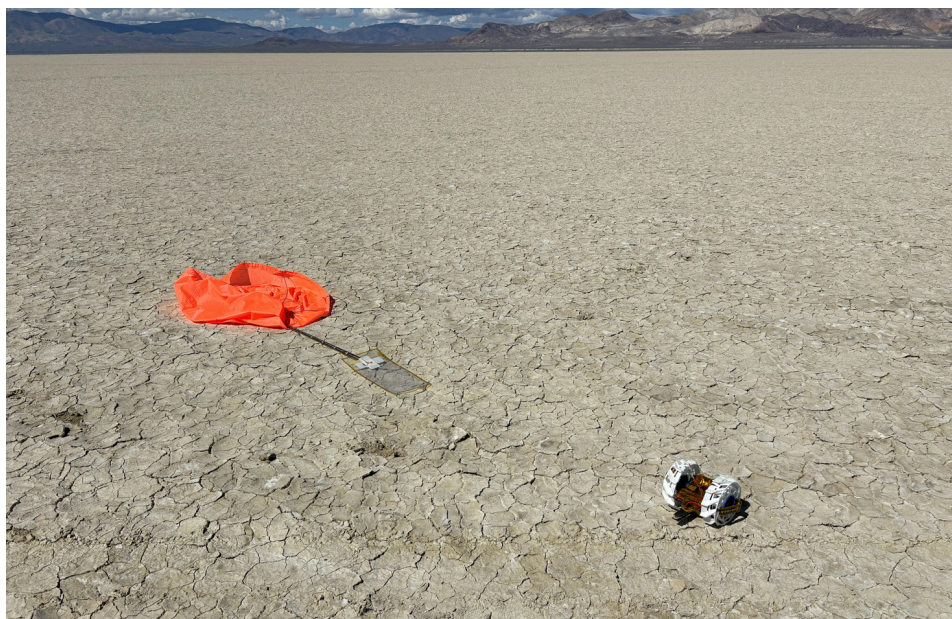
図7.7 打上2回目の着地後の様子

車での追跡中に目視で着地を確認した。今回は着地判定にかかるタイマーを見直し1回目より短時間で着地判定を行い、エンベロープの分離をおこなった。打上げから着地までに機体の破損はなかったものの、しかし、1回目の打上げと同様にマイコンとRaspberryPiとの間で通信することができず、リタイアとなった。1回目の打上げの反省からRaspberryPiと通信ができない場合、マイコン側で再起動するような対処を急遽実装したが、一度RaspberryPiの起動コマンドを確認してから、緊急時のモードに入るような対策となっていたため、RaspberryPiの起動を確認できないためその緊急時のモードに移行することはできなかった。機体に損傷がなかったためリタイア後に電源を入れなおし、再度同一のプログラムを走らせたところマイコンとRaspberryPiとの通信ができ、ゴール方向へ1,000[m]程度の誘導を実施することができた。以下の図7.7に打上2回目の着地後の様子を示す。
