ARLISS2025大会報告書

CanSatチーム名	室蘭工業大学 SARD
CanSatチーム 代表者情報	高橋 虹太郎 23025176@muroran-it.ac.jp, 080-6537-7848
UNISEC団体名	学生宇宙研究開発機構SARD
UNISEC団体 学生代表	神岡 凜星
責任教員	湊 亮二郎 r-minato@muroran-it.ac.jp, 080-6715-5483
CanSatクラス	Open Class

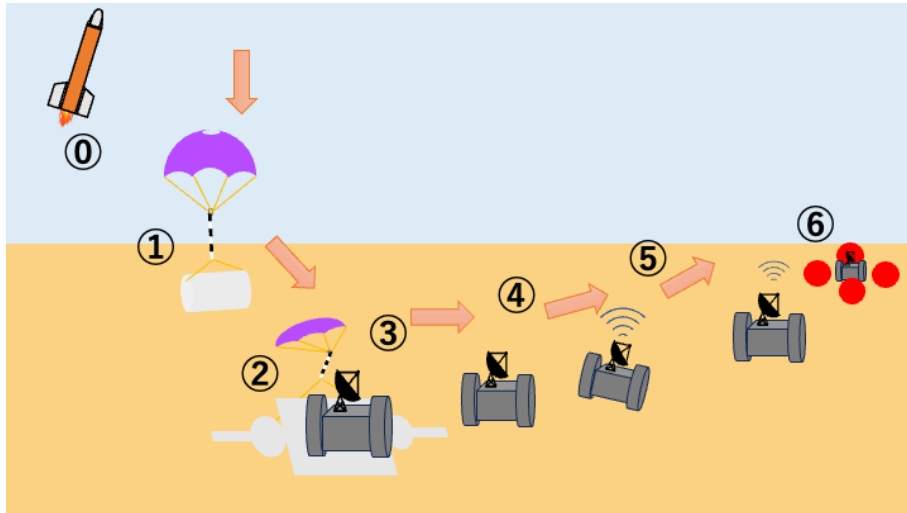
図1-2-1 ミッションシーケンスイメージ

以下にミッション全体の流れを以下の図1-2-1に示す。

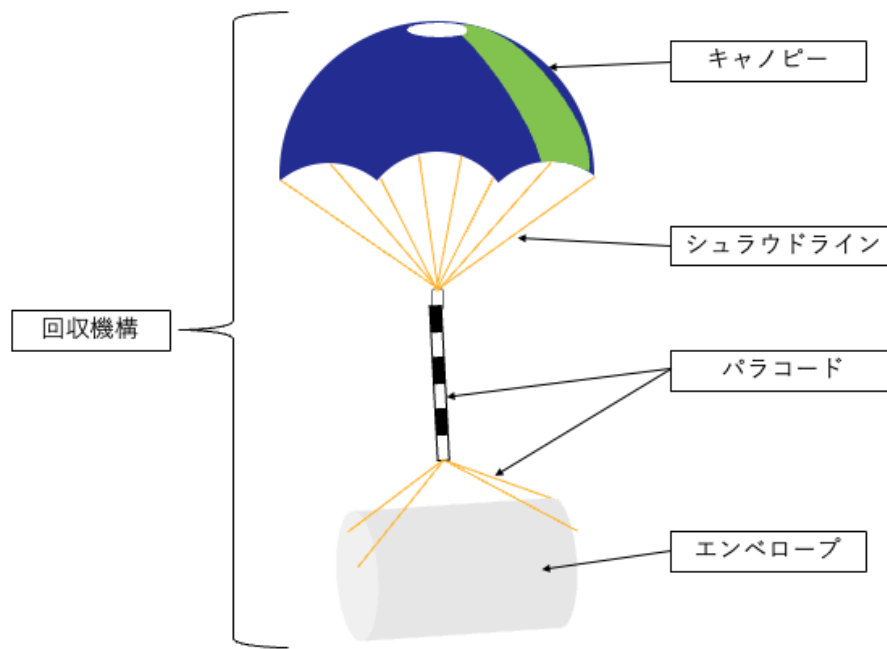
図4-2-3 回収機構模式図

エンベロープ及びパラシュートをまとめて回収機構と呼ぶ。図4-2-3に示すとおり、回収機構はナイロン製半球形キャンピー(パラシュート)と、それをエンベロープに結合するパラコードから構成される。パラシュートの周縁には、8本のシュラウドラインが均等に縫い付けられており、これらは下端でカラビナに集約される。カラビナからはさらに8本のパラコードに分岐し、機体収納モジュール側面のハトメに2本ずつ接続される。また、図5-1-4に示すように、コンベックステープの凹面同士を組み合わせることで、パラコードを束ねることで、キャンピーが展開時にエンベロープに被らないよう設計されている。

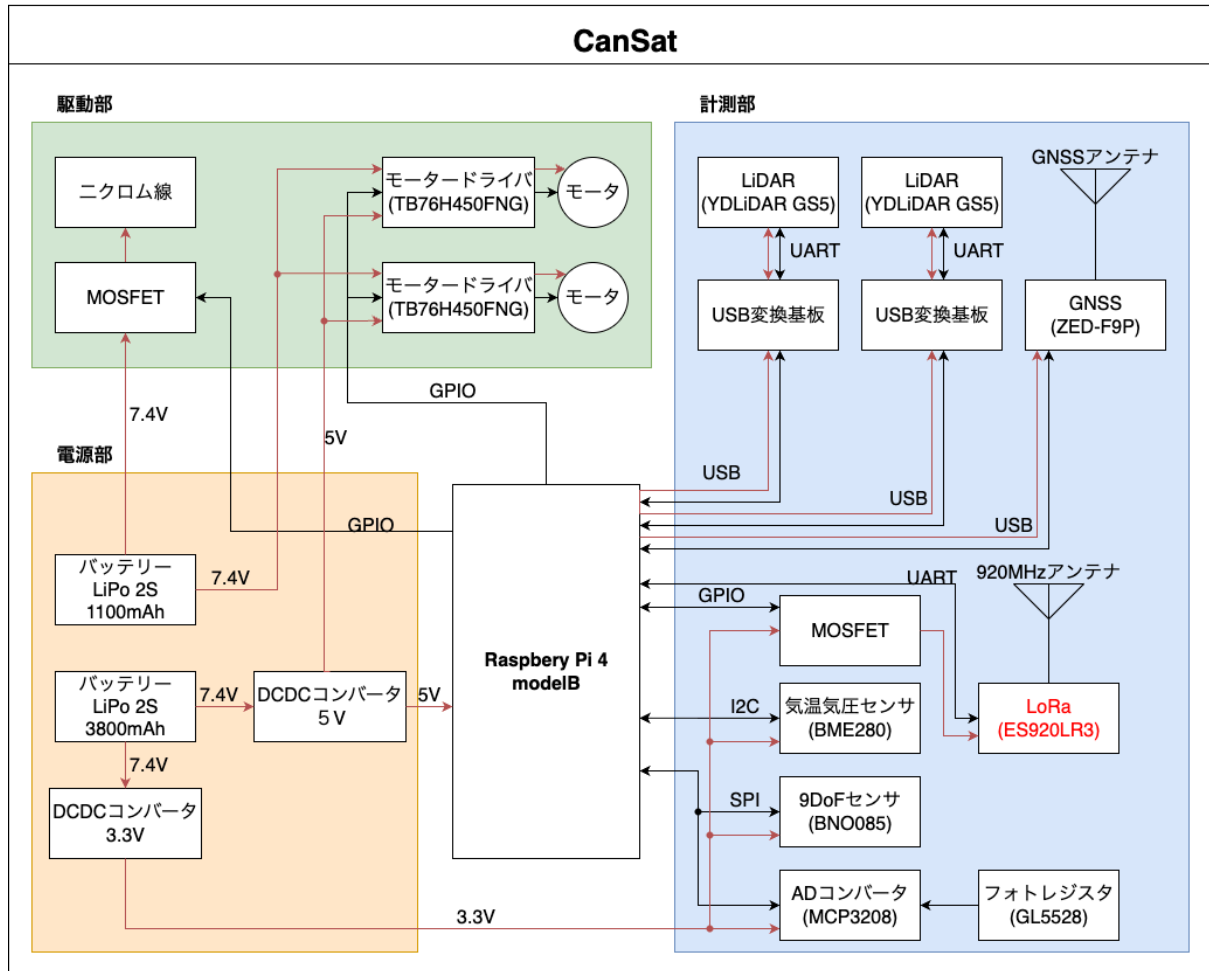
図4-3-1 システム図

本機体のシステム図を図4-3-1に示す。

システム図中の各種モジュールの役割及び選定理由を以下に示す。

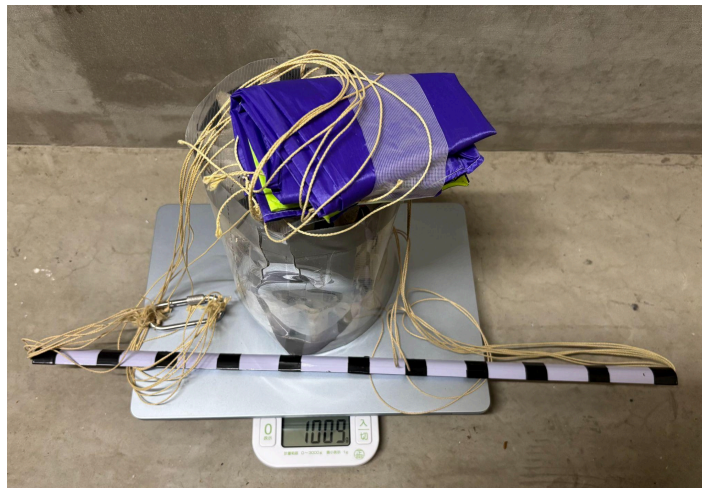
図5-1-1-1 質量試験

- 目的
CanSatの質量がレギュレーションを満たすことを確認する。
- 試験内容
CanSat本体とパラシュートの合計質量を計測し、1050g以下であることを確認する。
- 試験結果
CanSat本体とパラシュートの合計質量を計測した結果、1009gであった。その様子を図5-1-1-1に示す。

- 結論
結果より、CanSatはレギュレーション1050g以下を満たす。

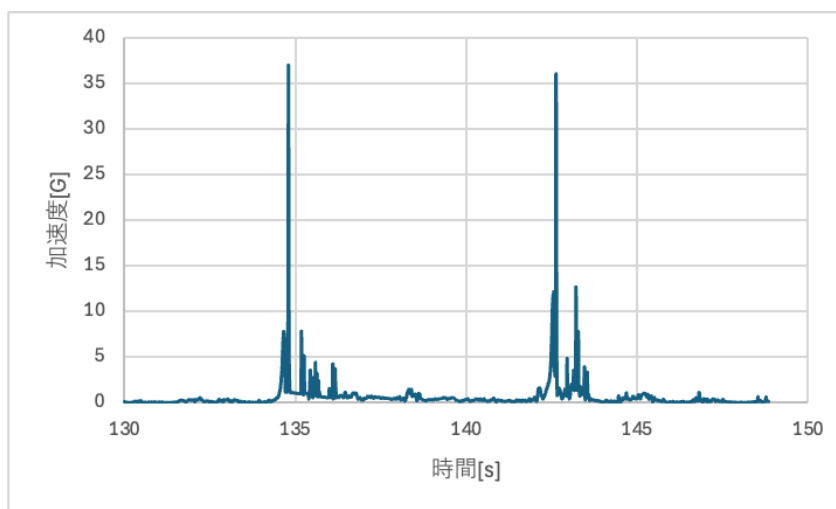
図5-1-6-1 分離・開傘衝撃試験1回目

与えた衝撃荷重は, 推奨値である50[G]に達しなかった. しかし, 動作確認では破損や動作不良は見られなかった.

図5-1-6-1に加速度のグラフを示す.

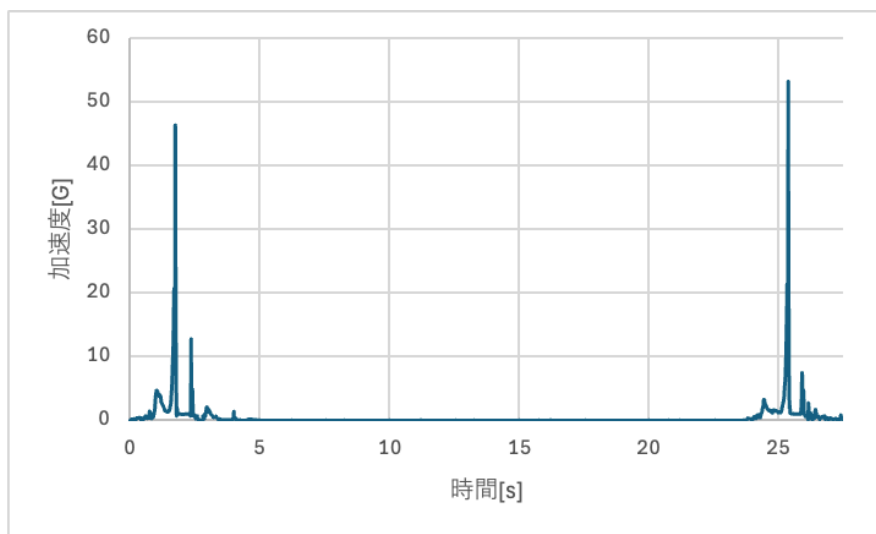
図5-1-6-2 分離・開傘衝撃試験2回目

規定推奨値である40[G]の衝撃負荷を与えることに成功した. 動作確認でも破損や動作不良は確認されなかった.

図5-1-6-2に加速度のグラフを示す.

- 結論
1回目の試験では規定値に到達しなかったため、2回目において50Gの衝撃加速度を負荷した。その結果、機体には破損や構造的な損傷は見られず、また試験後の動作確認において走行できることが確認できた。以上より、本機は分離衝撃に耐えることが確認された。

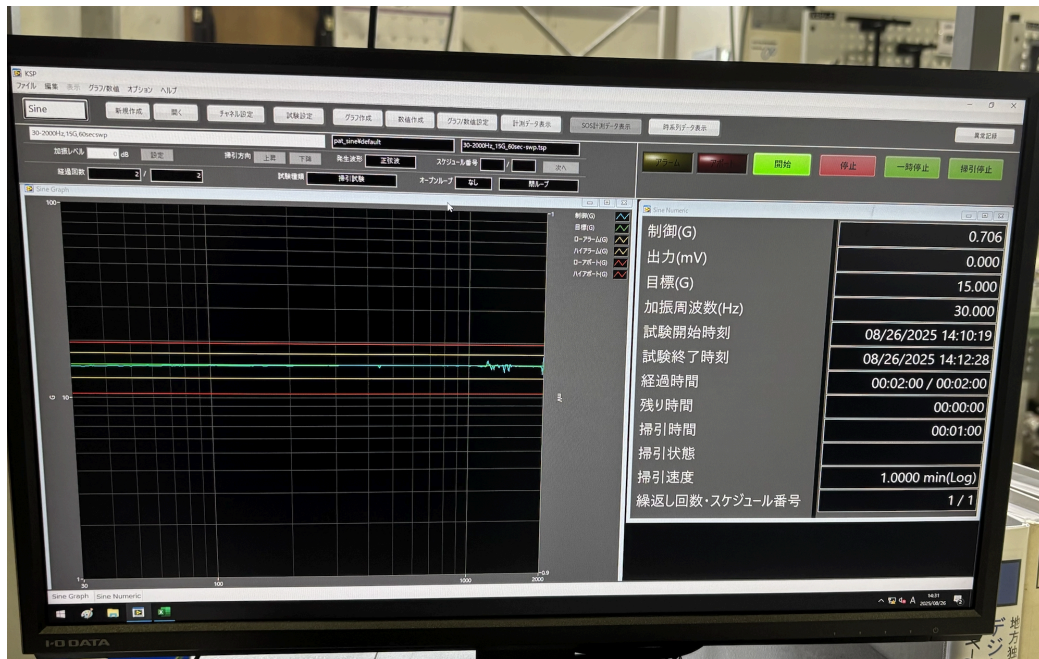
図5-1-10-1 振動試験制御画面

図5-1-10-1に振動試験後の制御画面を示す。

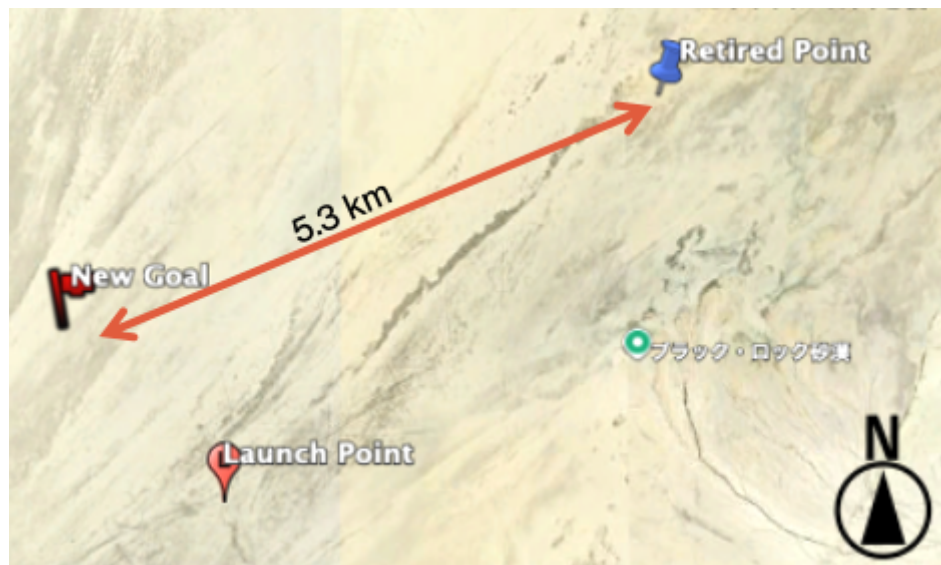
図7-2-1 リタイア地点

パラシュートによる軟着陸には成功したが、強風により機体が北東へと引きずられ、ゴールから5.3m地点でリタイアとなった。また、プログラムの起動不良により、エンベロープの展開は行われなかった。図7-2-1にリタイア地点マップ、図7-2-2にリタイア時の機体写真を示す。

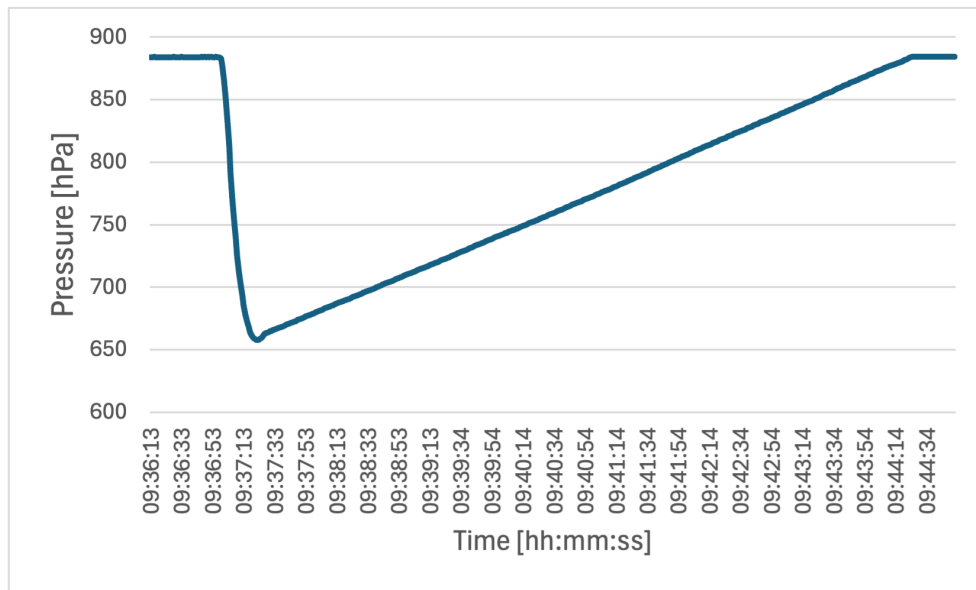
図7-2-3 打ち上げ～着地までの気圧変化

図7-2-3に打ち上げ～着地までの気圧変化を示す。

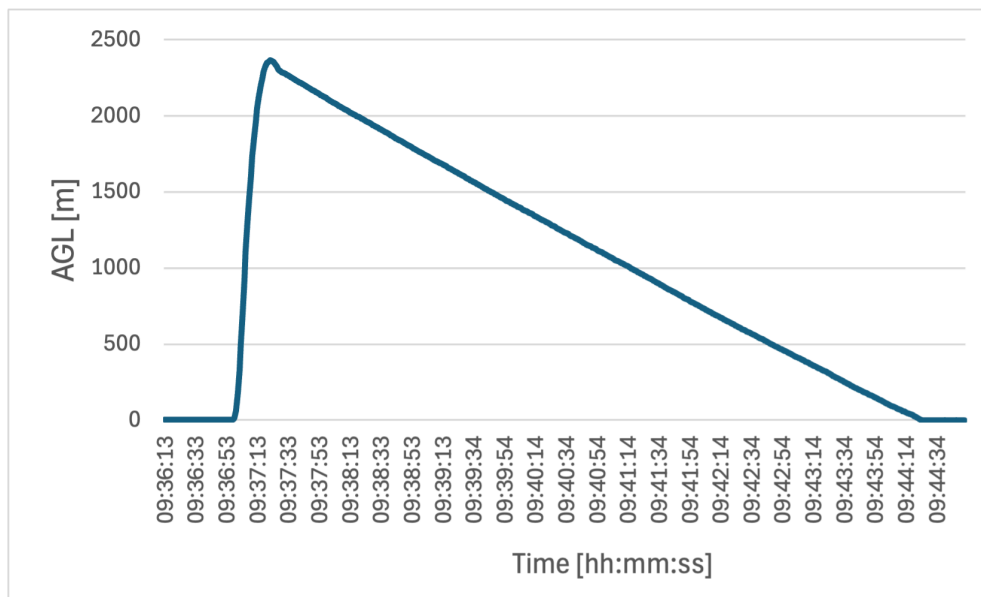
図7-2-4 打ち上げ～着地までの対地高度変化

図7-2-4に、気圧変化から求めた打ち上げ～着地までの対地高度変化を示す。

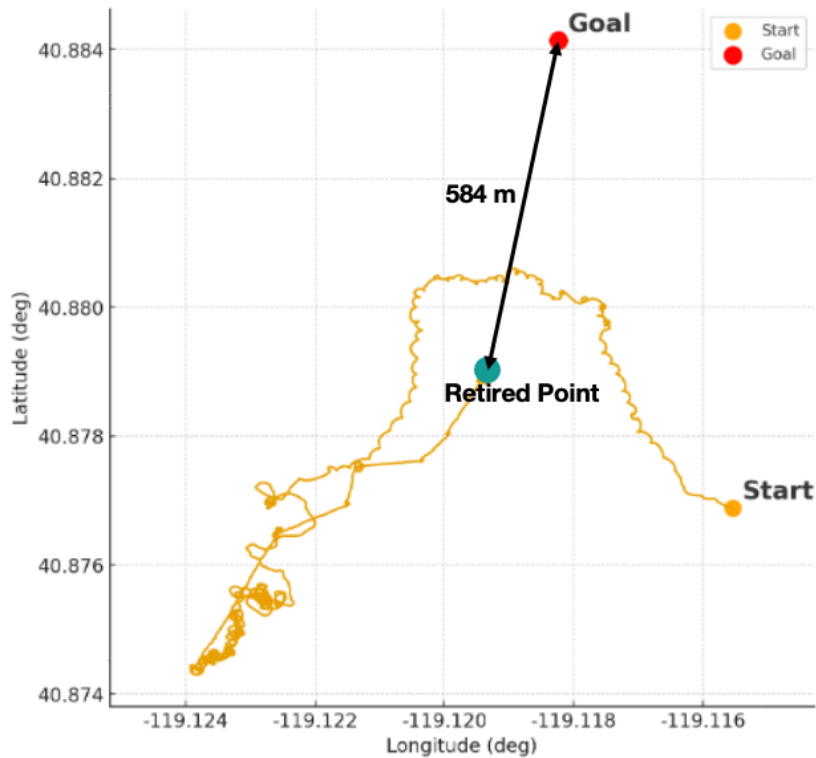
図7-2-5 CanSatの走行軌跡

図7-2-5に、CanSatの走行軌跡を示す。総走行距離は5.60kmであった。

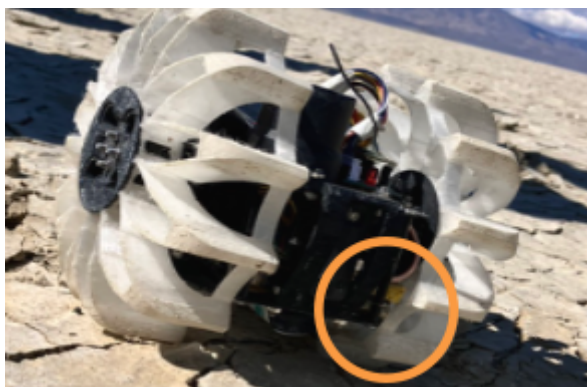
図7-2-6 干渉部分写真

着地時の衝撃により, モーター及びホイールが機体内部へ押し込まれる物理的な変形が生じた. これによってホイールの一部が機体フレームと干渉し, 回転時の摩擦抵抗が生じた. 左側面の車輪にブレーキがかかった状態となることで, 意図しない回転差が生じ, 結果として直進できず, 不安定な旋回挙動を引き起こしたと考えられる.

図7-2-6に干渉部分の写真, 図7-2-7に破損パーツを示す.
