ARLISS2025大会報告書

開発審査書構成_ARLISS2025

チーム情報

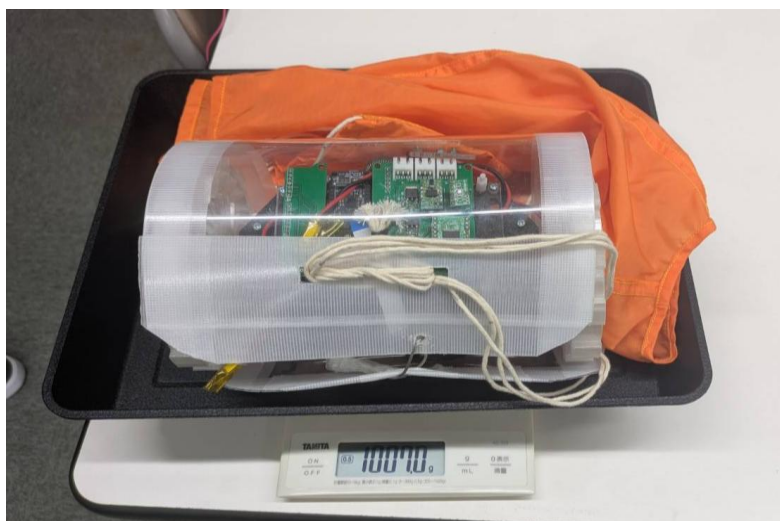
図5.1.1 CanSat本体とパラシュートの合計質量

- 目的
 - CanSat本体およびパラシュートの合計質量が、ARLISS2025の規定する上限質量（1050 [g]）以内であることを確認する。
 - CanSat Regulations at ARLISS : 1 Regulations for all CanSat at ARLISS, 1.1 Configuration
- 試験内容
 - CanSat本体およびパラシュートを組み合わせた状態で質量を測定し、規定値との適合性を評価する。
- 試験結果
 - 図5.1.1に示すとおり、合計質量は1007 [g]であり、規定値を下回っていた。

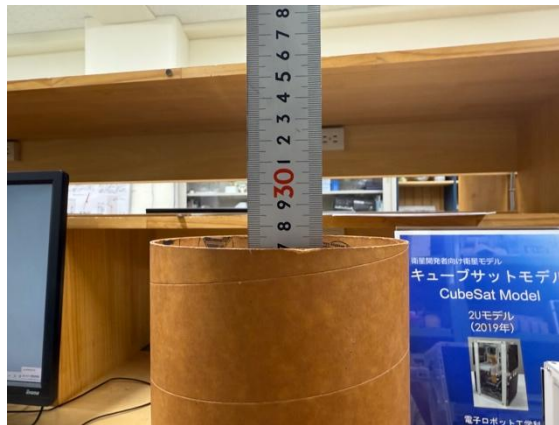
roPacから購入した正規品であり，ARLISS2025の仕様に準拠している．
 キャリアの主な寸法を以下に表5. 2. 1示す．また，キャリアの寸法を図5. 2. 1，図5. 2. 2に示す．

図5. 2. 1 キャリアの奥行

図5. 2. 2 左：キャリアの外径 右：キャリアの外径

測定値 [mm]
外径	142
内径	152
奥行	270

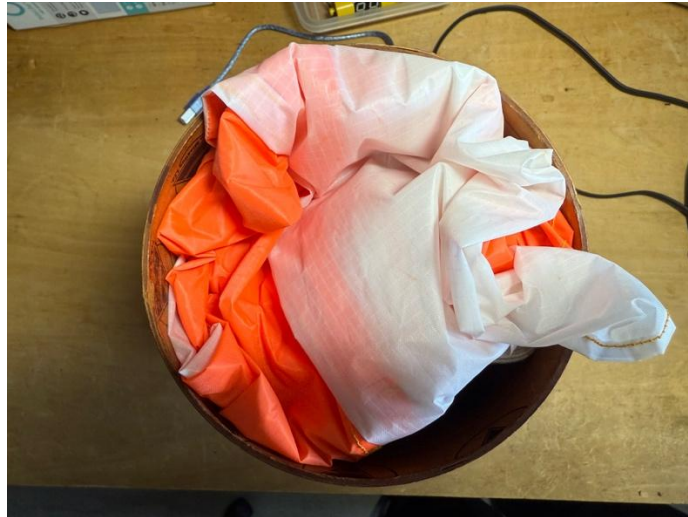
図5.2.3 キャリアに収納した状態

- CanSatを収納した状態で，自重によりスムーズに放出されることを確認した．機体の寸法測定結果を図5. 2. 3に示す．また，表5. 2. 2に示したCanSatの測定値を図6. 2. 4に示す．また，キャリアに収納した際のパラシュートを含めた高さを図6. 2. 5に示す．

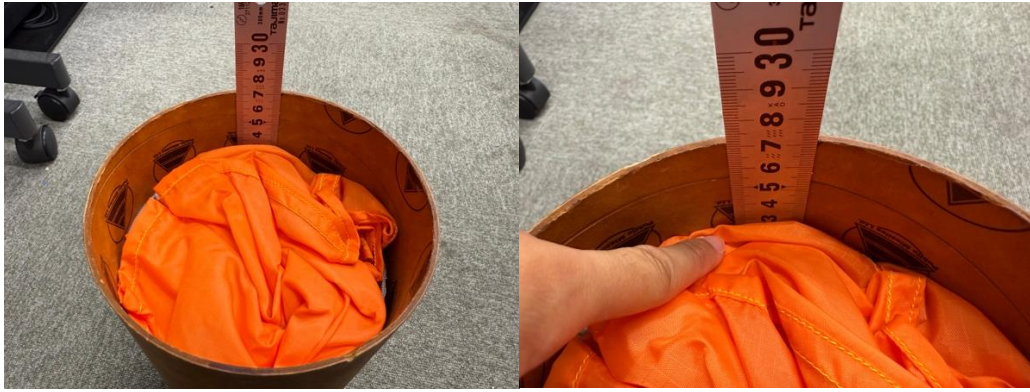
測定値 [mm]	規定値 [mm]	OK or NO
高さ	210	240	OK
直径	140	146	OK
パラシュートを含めた高さ	230	270	OK

図6.2.4 機体の測定値 左：高さ 右：直径

図6.2.5 パラシュートを含めた高さ

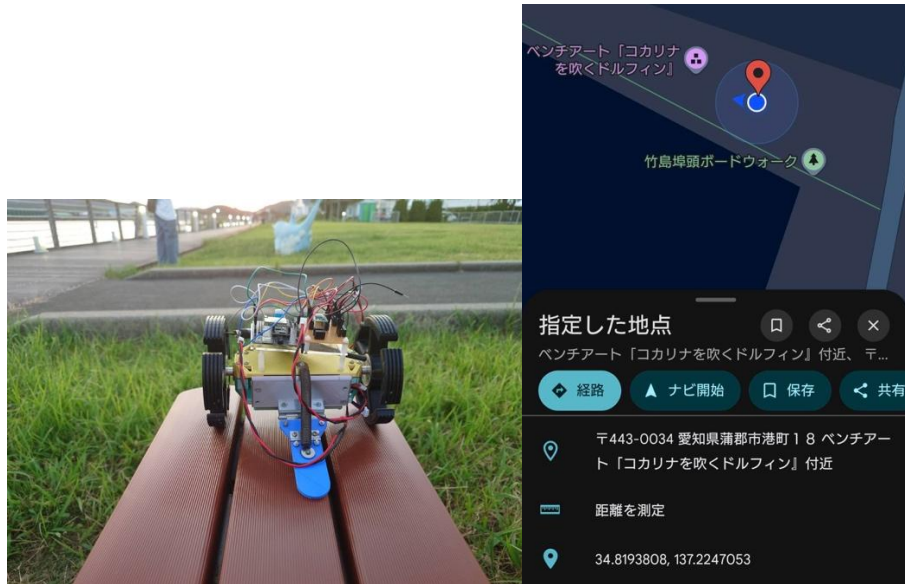
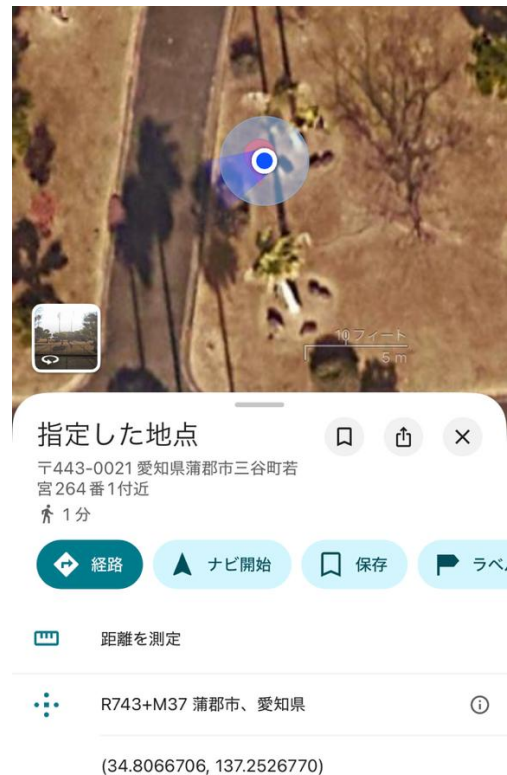
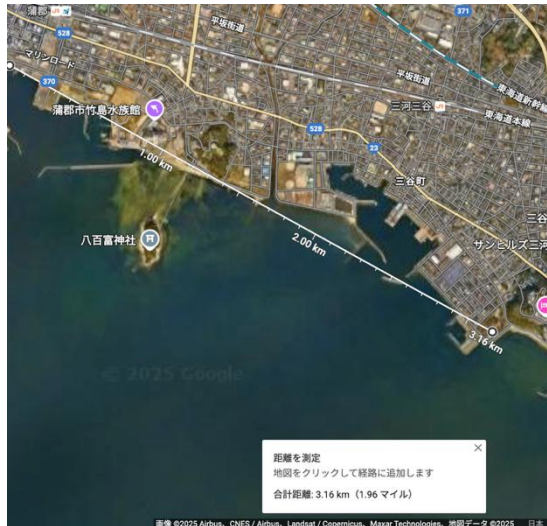
- 目的
 - 長距離においても安定した無線通信が可能であり、CanSatのロスト対策として有効であることを確認する。
 - CanSat Regulations at ARLISS : 1 Regulations for all CanSat at ARLISS, 1.2 C Countermeasures against lost
- 試験内容
 - LoRa通信モジュールDTH-SSLR (920MHz帯) を用い、愛知県蒲郡市・竹島埠頭緑地の「ニッポンチャレンジJPN-6」前のベンチ（緯度：34.8193808，経度：137.2247053）にCanSatを設置した。受信側PCを約3km離れた蒲郡市・若宮公園に配置し、GPS座標の受信可否を確認した。図5.3.1にCanSat設置場所を示す。

- 約3kmの距離においても、受信側PCでGPS座標を安定して受信することができた。通信の途切れやデータ欠損も見られず、送信は安定していた。図5. 3. 2に受信側PCの設置場所を示す。

図5. 3. 3にGoogleマップでの送信場所と受信場所の直線距離を示す。

図5. 3. 3 CanSatと受信機PC設置場所（3km地点）

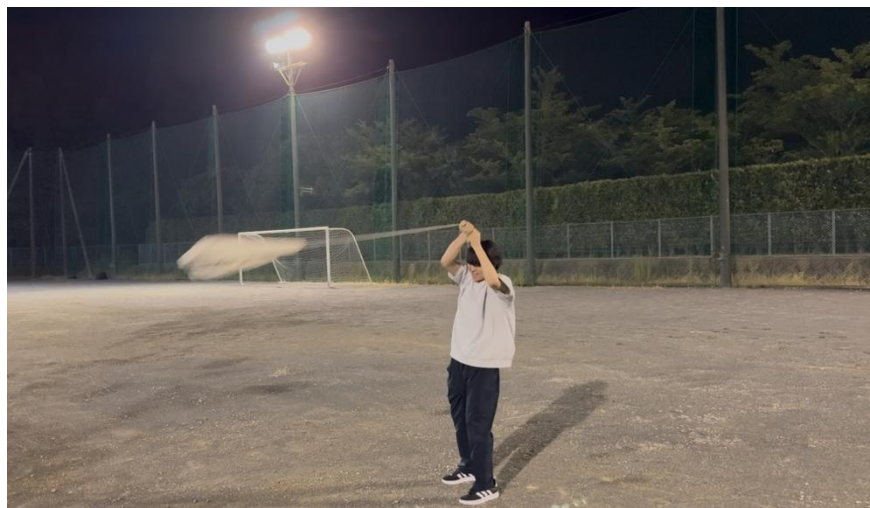
図5.5.1 試験の様子

- 目的
 - ロケット打上げ時にCanSatへ加わる最大規模の静荷重（10G）に機体が耐えられるかを確認し、構造的健全性および回路系の損傷防止を検証する。
 - CanSat Regulations at ARLISS : 1 Regulations for all CanSat at ARLISS, 1.4 Strength against launch load and parachute opening shock
- 試験内容
 - 過去のARLISSの結果より，CanSatへの側圧が最大10Gの加速度に相当する大きさの静荷重をローバに与えた後，機体や回路に損傷がないことを確認した．そこで，ロープを取り付けたバックにCanSatを収納し，水平方向に回転させることで遠心力を発生させ，機体に荷重を加える試験を3回実施した．図5.5.1に試験の様子を示す。

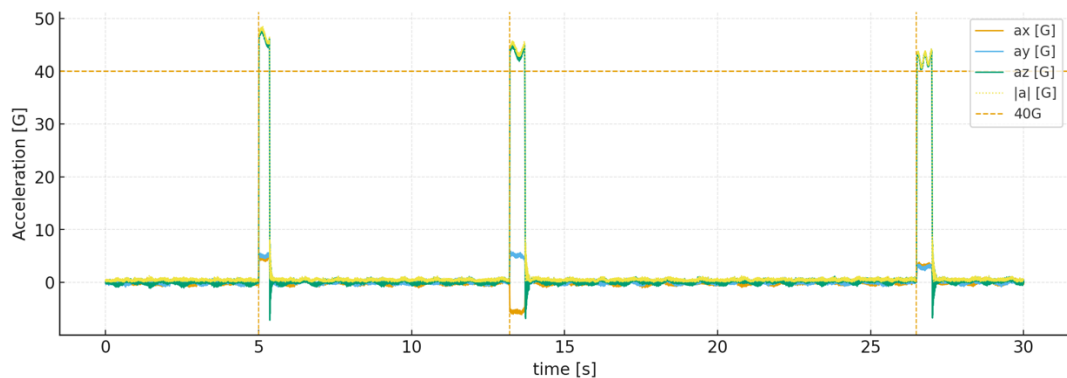
図5.7.1 分離衝撃の加速度センサのデータ

- 目的
 - CanSat がロケットから分離される際に作用する衝撃環境に耐えうることを示し，機体の構造および機能が維持されることを確認することである。
 - CanSat Regulations at ARLISS : 1 Regulations for all CanSat at ARLISS, 1.4 Shock load 40G
- 試験内容
 - 本学の振動試験装置は，鉛直方向の加振は行えないため，レギュレーションで推奨されている40G相当の衝撃を再現する目的で，本学の過去の参加年度や他大学で行われていた自由落下方式を採用した。CanSat をパラシュートとともに手で保持し，所定の高さから自由落下させた。落下時の衝撃加速度は機体に搭載した加速度センサにより計測した。
- 試験結果
 - 図5.7.1に加速度センサで取得したデータを示す。

- 試験では複数回の自由落下を行い，その結果，ピーク加速度が 40G を超える値であることが確認された。試験後の外観確認において，機体やパラシュートの結合部に破損は認められなかった。
- 動画5.7.1 分離衝撃試験：<https://youtu.be/RzobNpPziL0>
- 結論
 - 分離衝撃試験の結果，CanSat は 40G を超える衝撃を受けても構造的損傷や機能低

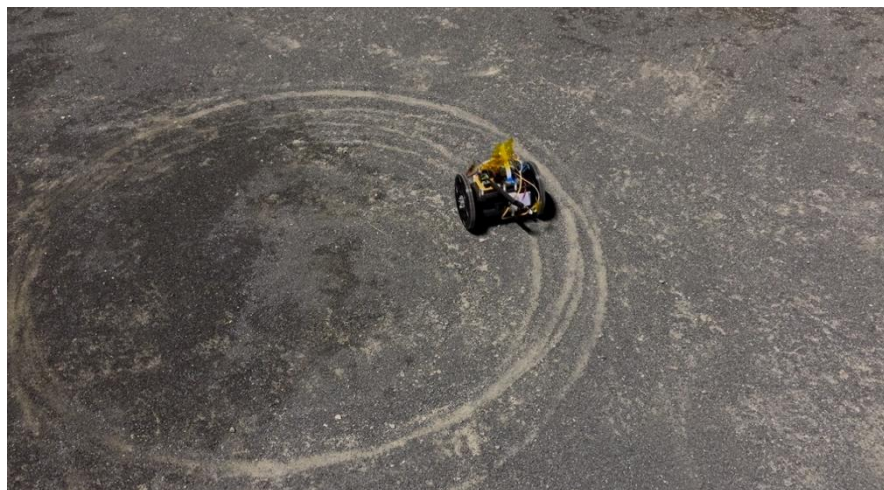
図5.10.1 試験の様子

- 目的
 - CanSatミッションにおける全工程（RV1～RV9）を網羅的に実行することで、収納から打ち上げ、着地、ミッション達成までを一貫して模擬し、設計全体の整合性および信頼性を評価する。特に、安全性・自律性・通信機能を含むすべてのシステムが統合された状態で正常に機能するかを確認することを目的とする。
 - CanSat Regulations at ARLISS : 1 Regulations for all CanSat at ARLISS, 1.9 FAA rules, 2 Additional regulations for Comeback Competition at ARLISS, 2.1 Autonomous control, 2.2 Control record submission, 2.3 Information for Comeback Competition
- 実施上の制約と工夫
 - 当初、9階からの落下とそのまま地上ミッションに移行する一連の流れでの実施を想定していたが、**落下地点とゴールを設置したグラウンドの間に駐車場があり、安全面から連続的な試験の実施は困難**と判断した。そのため、本試験では**各フェーズを段階的に分割し、それぞれの機能が実運用同様に動作することを個別に確認する形でEnd-to-End相当の検証を行った。**
- 試験内容
 - ミッションシーケンスの内容である、以下の内容を確認する。
 1. 本学1階にCanSatを設置
 2. 1階から9階に行き、気圧センサで上昇判定後、GPS座標を取得開始し、受信側PCにGPS座標とゴールまでの距離を送信
 3. 9階から1階に行き、グラウンドへ向かう
 4. グラウンドにCanSatを設置
 5. 気圧センサにて着地判定を検出後、パラシュートの切り離しを行う
 6. 9軸により機体の表裏判別を行う
 7. GPS誘導によりゴール地点へ走行開始
 8. カメラによるゴール判定を行う
 9. CanSat停止

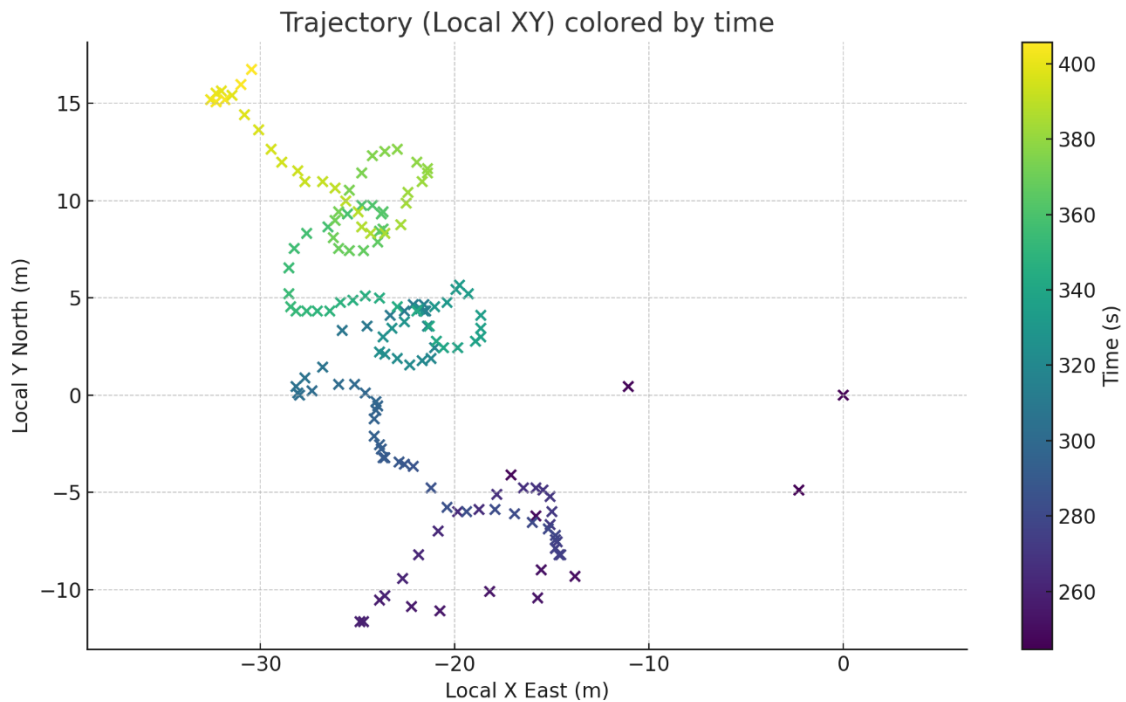
図 5.10.2 軌道履歴

図 5.10.2 に軌道履歴のデータを示す.

- フローチャートに基づくすべての分岐と判定条件が、現地環境で正しく機能した
- 動画5.10.1 End-to-End試験の動画 : <https://youtu.be/-Spz3tZ7yb4>
- コントロールレコードのURL : https://drive.google.com/drive/folders/1FR_Czr0CQv1vH26k5n0FvpqhvJxpWkiF?usp=share_link

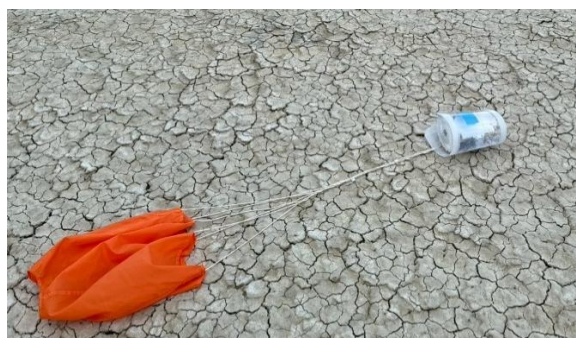
図7.2.1 1回目の投下後の様子

パラシュートの展開自体は成功したものの、左側タイヤが脱輪していた。加えて、切り離し機構が動作していなかったためリタイアした。

1回目の投下では左側タイヤが脱輪してしまった。落下地点の周辺にもタイヤはなく、ロケットからの分離の際に外れたと思われる。後日見つけられた地点もロケットの発射地点付近だった。そのため、上昇・分離の際に生じる加速度に対して、タイヤ固定部の強度や締結力が不十分であったと考察される。

また、切り離し機構はラック&ピニオン機構なのだが、サーボモータに取り付けられているギアが外れており、ピンが抜けなかった。ギアは機体の中に入り込んでいたため、落下の衝撃によって抜けたものと考察される。

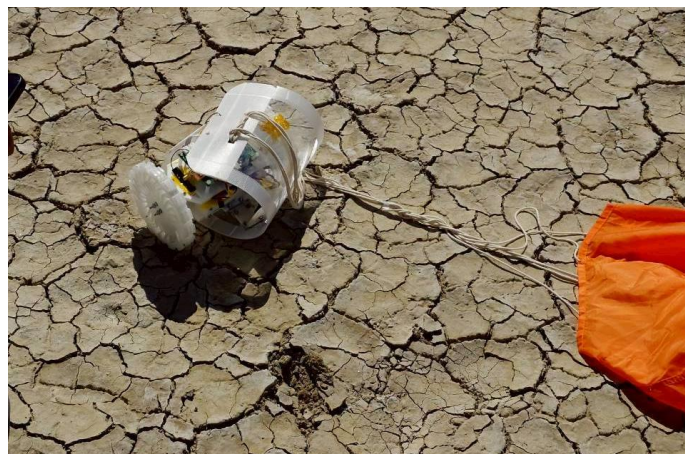
図7.2.2 2回目の投下後の様子

パラシュートが正常に展開せず、基板に損傷が生じていた。その影響でロガーが行われず、制御も作動しなかった。さらに、バッテリー切れによりミッション続行が不可能となったためリタイアとなった。

現地での機体審査を合格し、ロケット搭載までの待機時間の間、モータドライバの制御が行われていないのを確認した。大会終了後一度電源を切り再接続したが、制御がされていなかった。また、SDカードも認識していなかったため、ログも残されていない。

帰国後、大会で使用した基板を再度接続し走行試験を実施したところ、上昇・下降の検知、GPS取得、および走行開始までは正常に動作することが確認できた。しかし、走行中に基板が故障し、通常であれば回路が接続されている際に点灯するLEDが点灯しなかったことから、基板自体が破損したものと判断された。

今回用いた基板は1回目の投下でも使用していたものであり、その際の衝撃や振動により内部回路に損傷が生じていた可能性が高い。その潜在的な不具合が、2回目の投下における制御不良およびログ取得不能の主な原因であると考えられる。
