# 第 9 回能代宇宙イベント活動報告書

筑波大学宇宙技術プロジェクト

2013/9/25

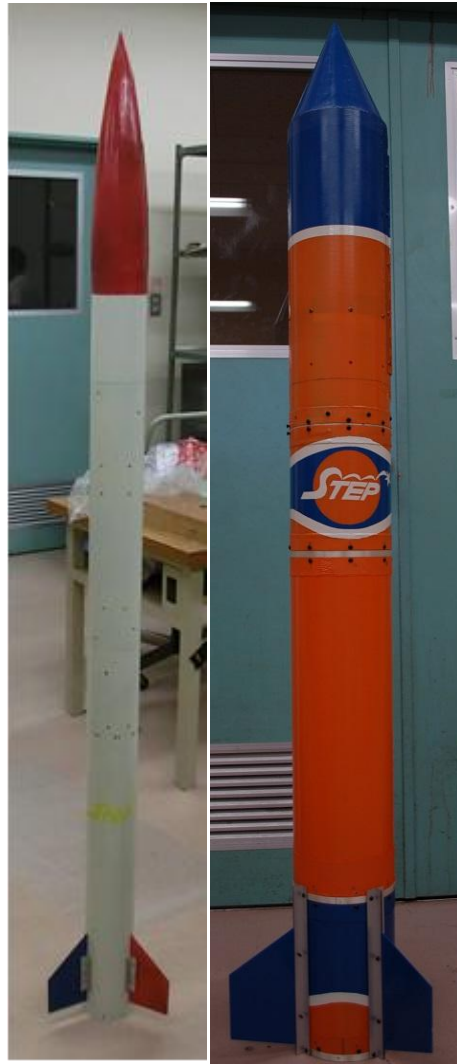
図 3.1.1 機体外観図(左 : TSUKUBA-STEP08A と右 : TSUKUBA-STEP09)

TSUKUBA-STEP08A と TSUKUBA-STEP09 の外観を図 3.1.1 に, 機体概要をそれぞれ 図 3.1.2, 図 3.1.3 に示す.

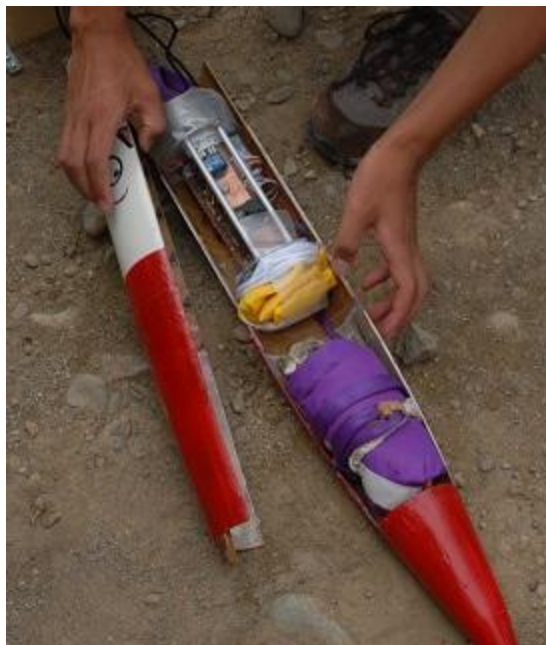
図 3.1.4 CanSat 装填時

CanSat の放出は機体のパラシュートと CanSat のパラシュートがからまってしまった. 図 3.1.4 のようにノーズコーン上部に機体のパラシュート, ノーズコーン下部に CanSat を

装填したが、2つのパラシュートがほぼ同じ場所にあることがからまってしまった原因だと考えられる。

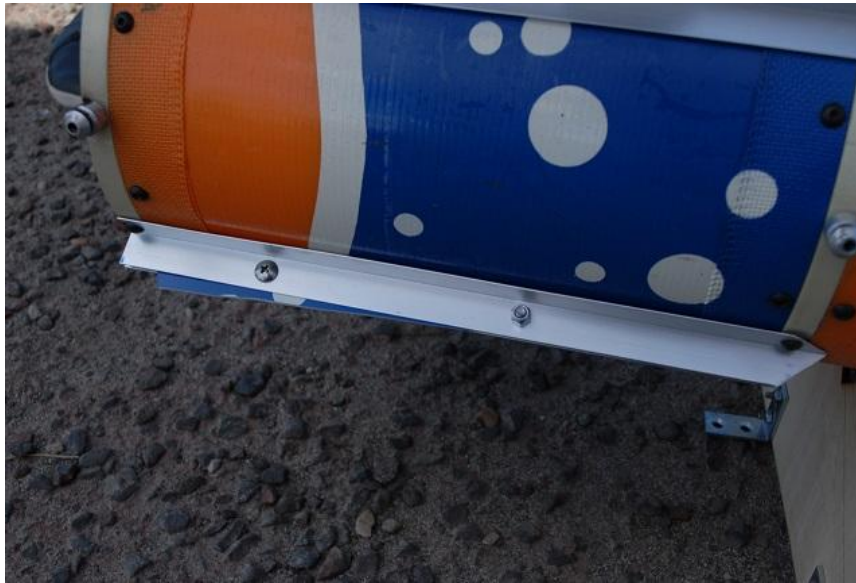
図 3.1.5 フィン破損状況

破損したフィンを図 3.1.5 に示す。打ち上げ時に異常動作が見られなかったため、フィンが破損したのは着水時であると考えられる。

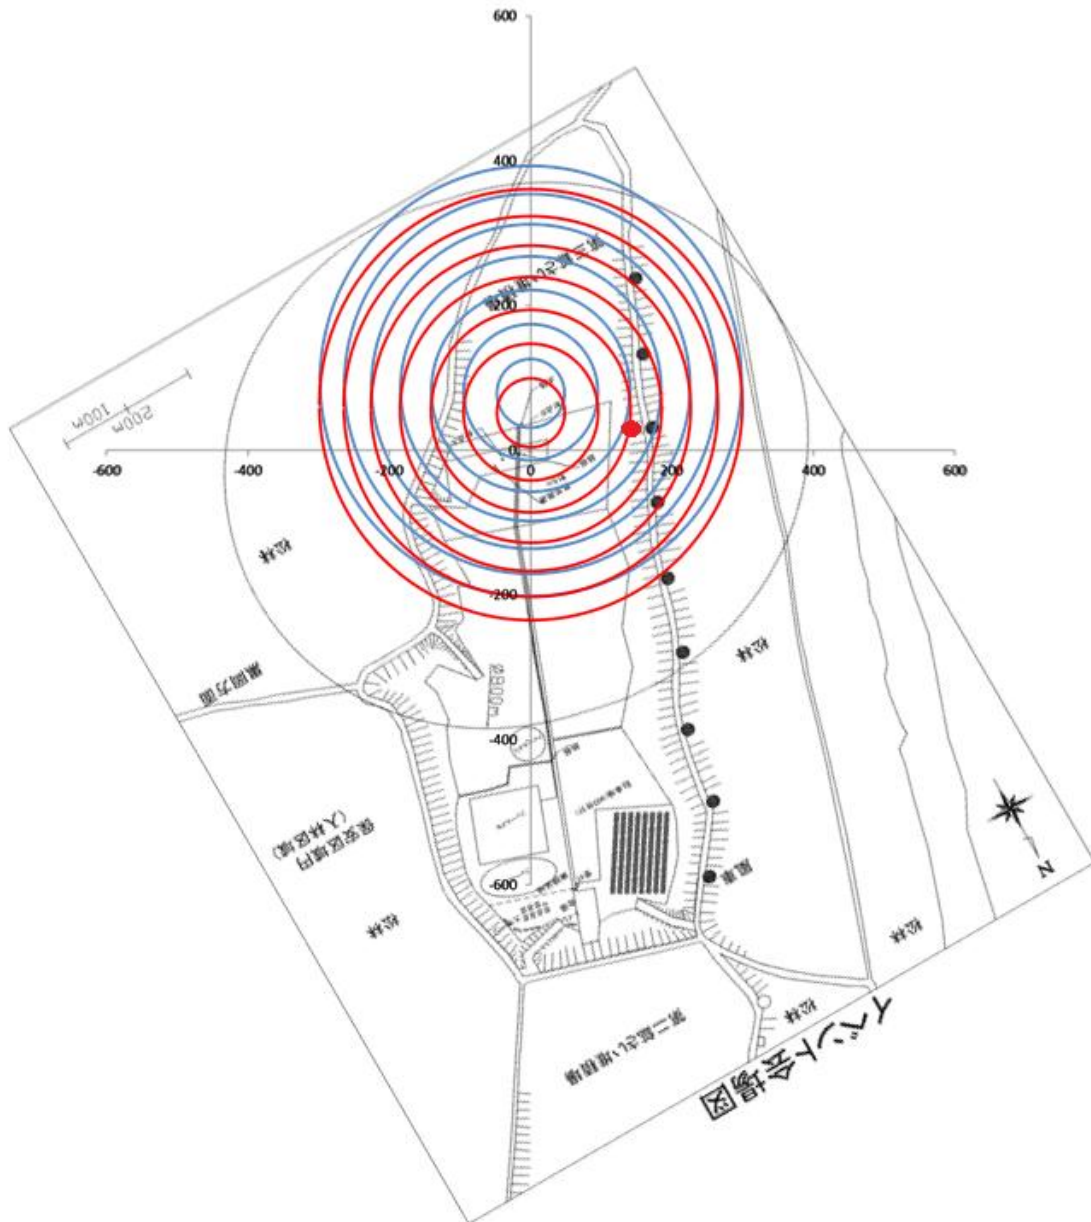
図 3.1.6 TSUKUBA-STEP08A シミュレーションでの落下分散と実際の落下地点

TSUKUBA-STEP08A のシミュレーションでの落下分散と実際の落下地点を図 1.1.6 に示す。青い円は仰角を 84 度とした場合、赤い円は仰角を 86 度とした場合である。いちばん内側の円が風速 1m/s の場合であり、外側にいくにつれて風速が 1m/s ずつ大きくした場合の落下分散が示されている。赤丸が落下地点である。

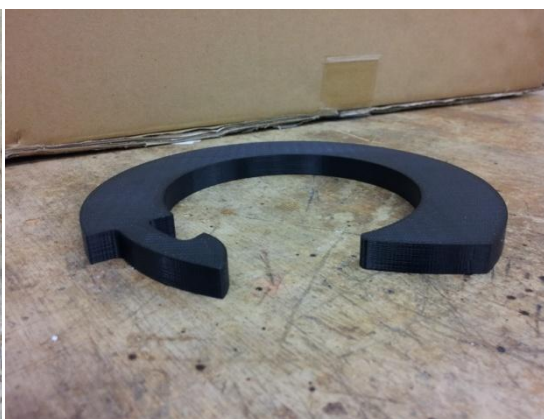
図 3.2.4 「爪」の上面の写真

図 3.2.5 「爪」の側面の写真

爪の諸元は表 3.2.2 に示す。爪は分離機構の開閉をロックする役割を果たす部品である。爪は「ドア」に M4 六角穴ボルトを 4 個用いて固定される。

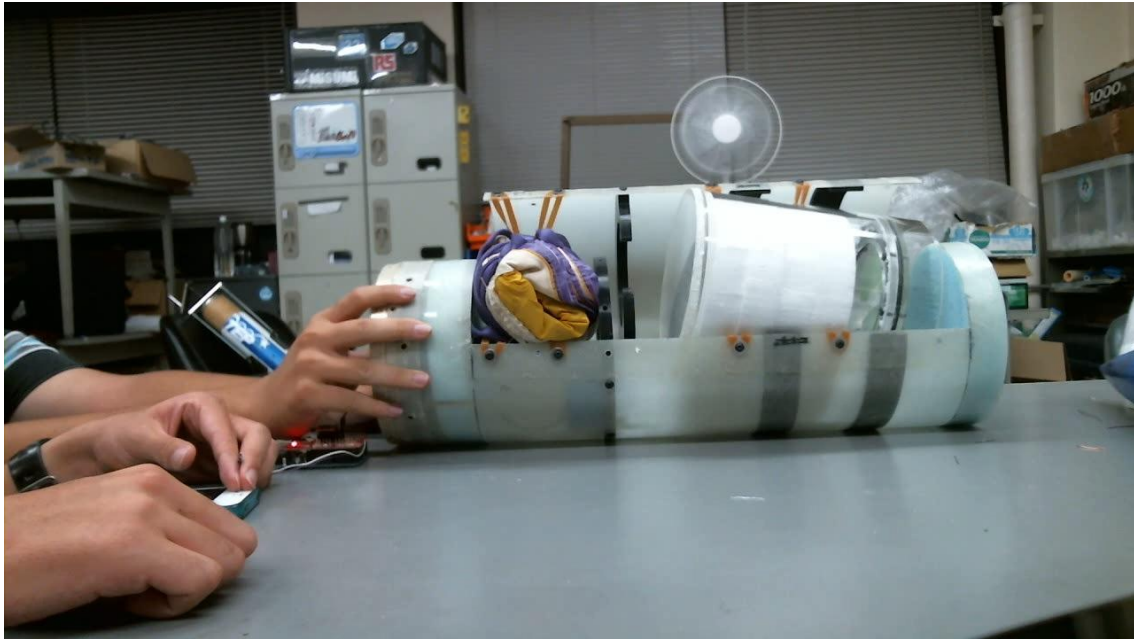
図 3.217.と図 3.218.に分離試験の様子を示す。分離試験はパラシュートと CanSat の放出を確認する試験である。実際にパラシュートをショックコードで機体に接続し、パラシュートと CanSat を搭載した状態で試験する。なお、この試験においてプログラム通りに動作し、かつパラシュートと CanSat が各々単独で放出されることをもって成功とする。

試験結果は、10 回中 10 回成功し、成功率 100%を達成した。これにより、打上げでもパラシュートと CanSat が絡まることなく放出されることが予測される。

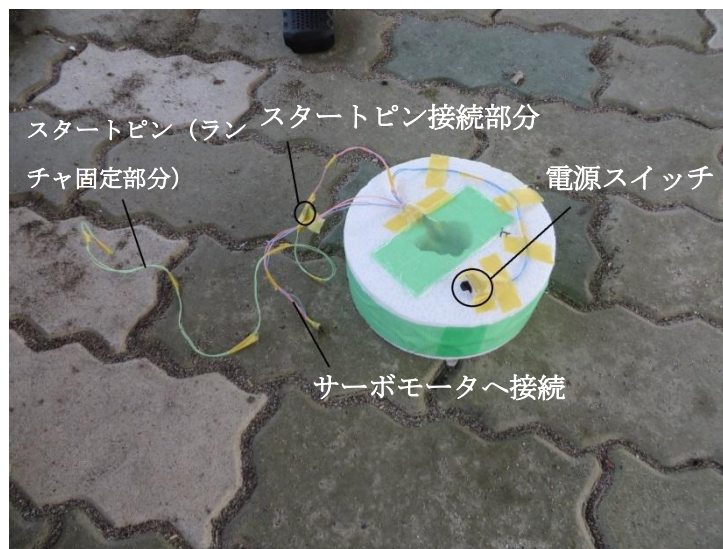
図 3.2.19 保護ケースに入れた分離回路

ロケットの分離機構が作動し、ロケットの回収に成功した。分離回路も回収に成功した。分離回路を保護するため、スタイロフォームを円筒形に切った保護ケースを製作した。保護ケースに入れた分離回路の様子を図 3.2.19 に示す。

保護ケースの外には、回路の電源のスイッチ、サーボモータに接続するコードがある。

スタートピン (図 3.2.19 の緑色の長いコード) は、機体の外側に出し、ランチャに固定した。ロケットが発射することで、スタートピンの接続部分が外れ、ロケットが発射したことを分離回路が検知するしくみである。

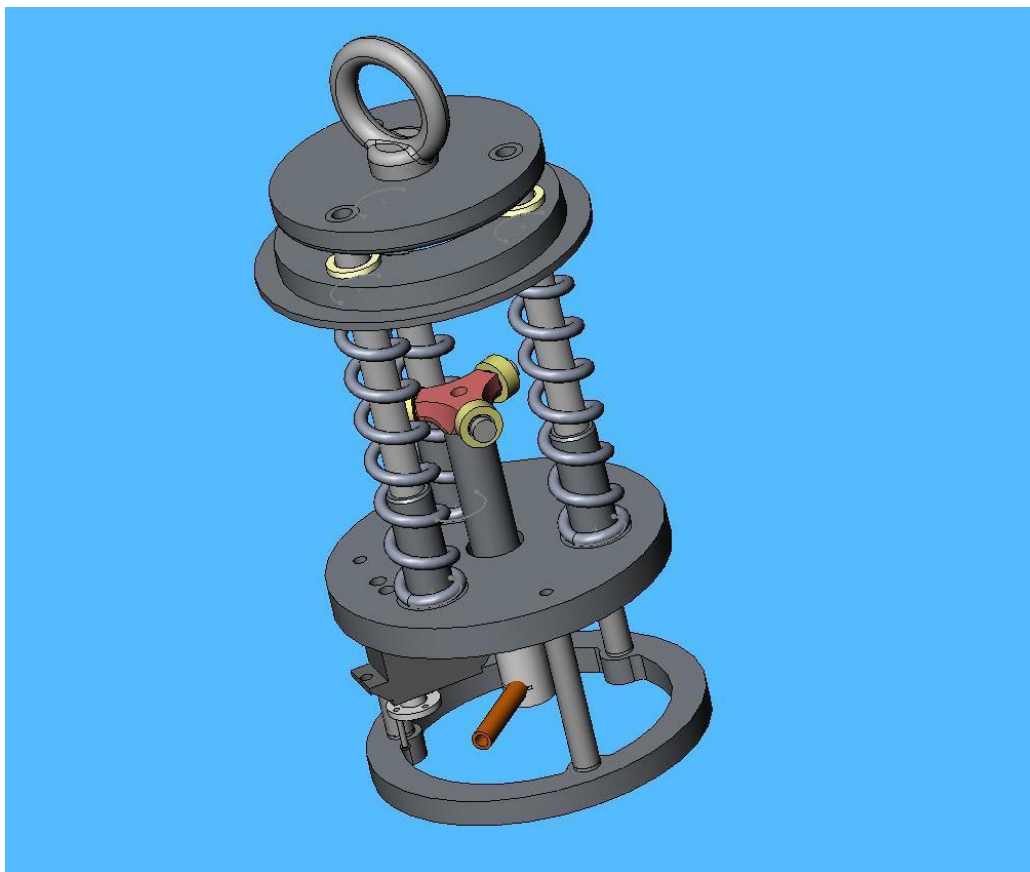
図3.2.21 TRC-IIIのSolid Works によるモデリング

部品はすべて3D-CAD ソフト「Solid Works」を利用し，設計した．

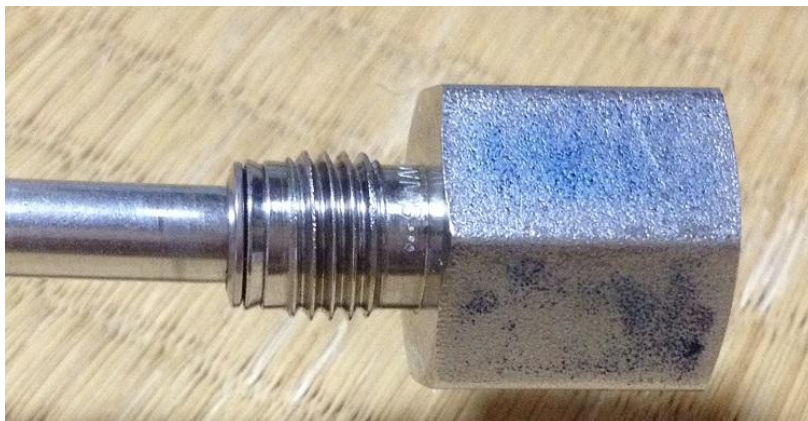
図 3. 3. 4 外れなくなった管

使用できなくなってしまった。外れなくなってしまった原因としてはナットを増し締めしすぎてフェルールとボディが変形してしまったことが挙げられる。(要検証)

外れなくなった部分の写真を図 3. 3. 4 に示す

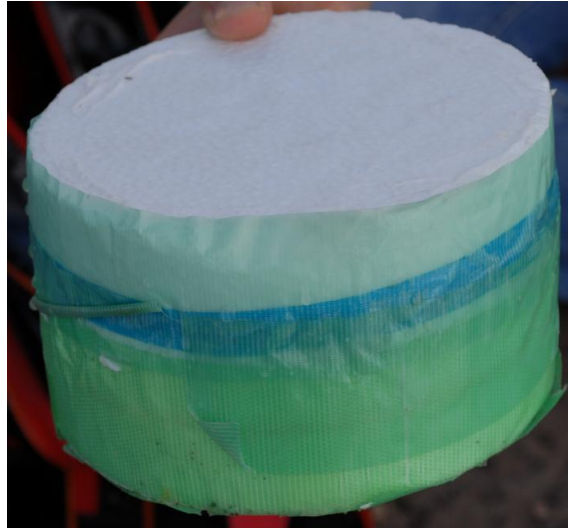
図 3.4.4 海用計測回路防水ケース

回路への海水の侵入を防ぐために、保護ケースを製作した。素材は発泡スチロールであり、養生テープ及びホットボンドでさらに補強した。図 3.4.4 を参照。

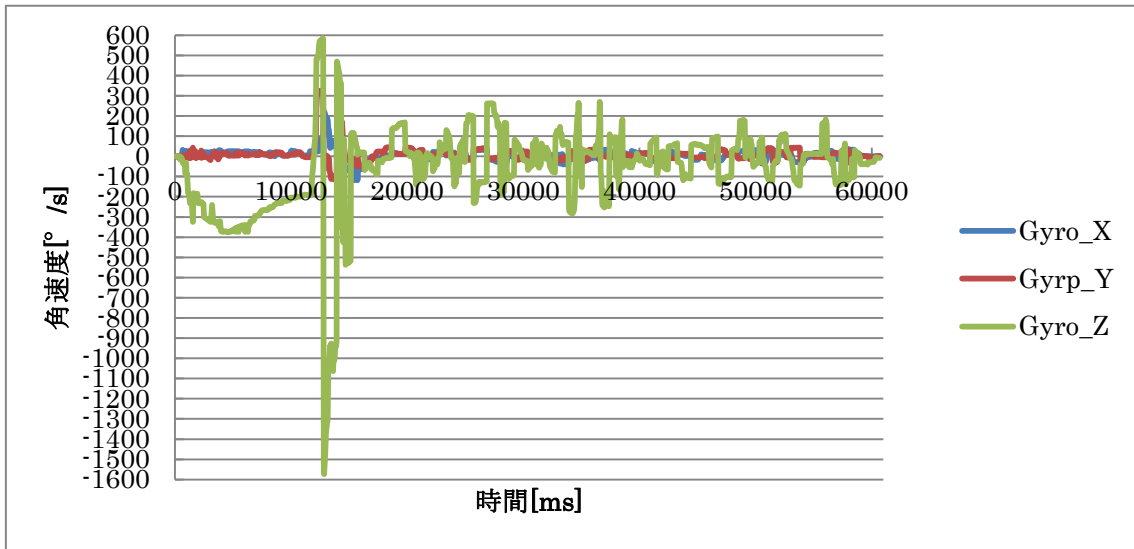
図 3.4.5 ジャイロデータ

上記の Gyro\_X、Gyro\_Y、Gyro\_Z はそれぞれ機体に進行方向を Z 軸としたときの X、Y、Z 軸周りの角速度[°/s]を表わしている。

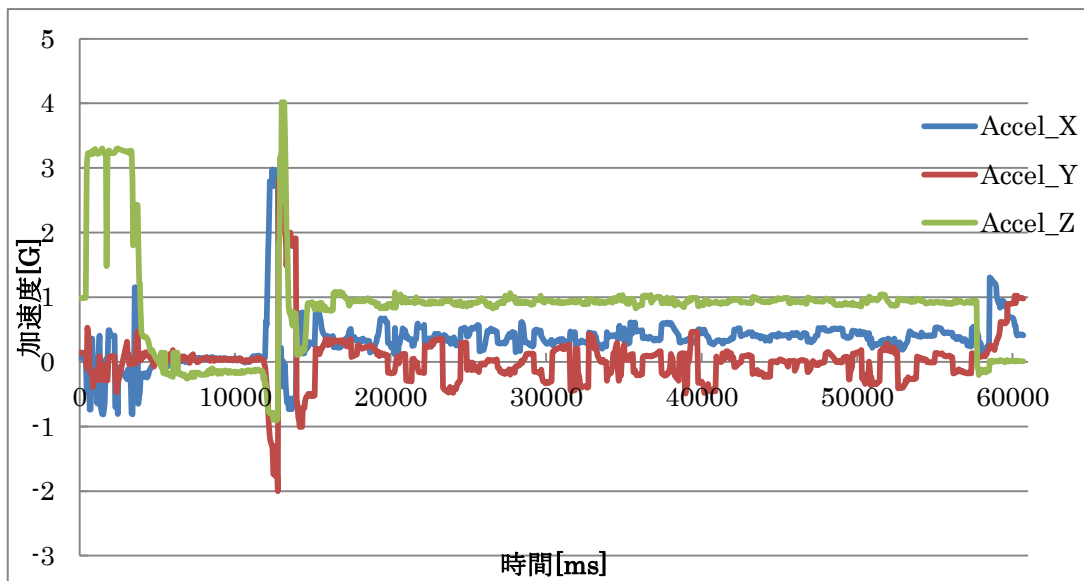
図 3.4.6 加速度データ

Accel\_X、Accel\_Y、Accel\_Z はそれぞれ地面から鉛直方向を Z 軸としたときのそれぞれの軸に対する加速度を表している。

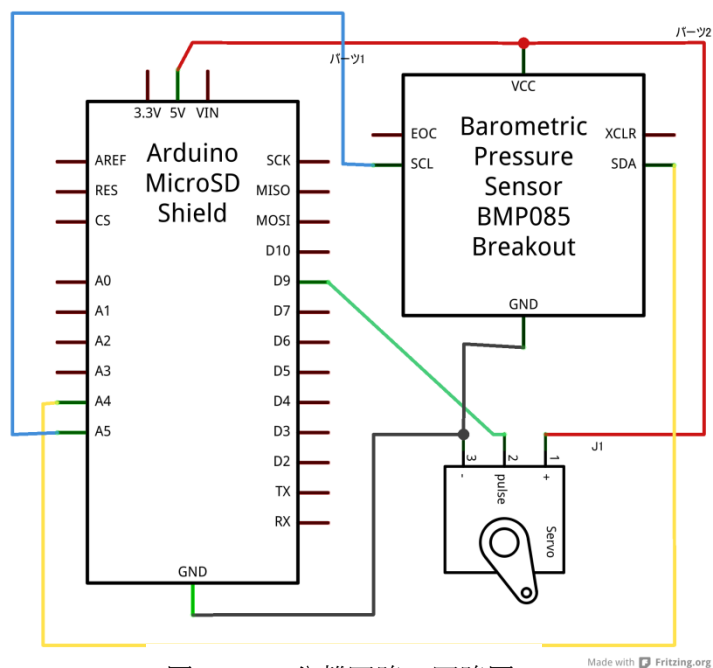
図 3.4.7 分離回路の回路図

回路図を図 3.4.7 に示す。

図 3.4.7 にある Arduino MicroSD Shield は、Arduino Uno R3 と接続し、電源の供給は 9V 電池から行った。

microSD はログの保存に、気圧センサは飛翔中のロケットの高度計測に、サーボモータは分離機構の作動に用いた。

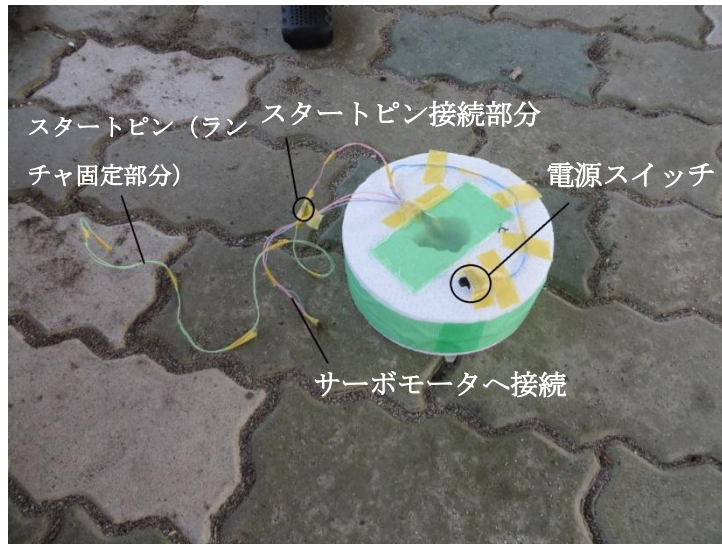
図 3.4.9 保護ケースに入れた分離回路

ロケットの分離機構が作動し、ロケットの回収に成功した。分離回路も回収に成功した。分離回路を保護するため、スタイロフォームを円筒形に切った保護ケースを製作した。保護ケースに入れた分離回路の様子を図 3.4.9 に示す。

保護ケースの外には、回路の電源のスイッチ、サーボモータに接続するコードがある。

スタートピン（図 3.4.9 の緑色の長いコード）は、機体の外側に出し、ランチャに固定した。ロケットが発射することで、スタートピンの接続部分が外れ、ロケットが発射したことを分離回路が検知するしくみである。

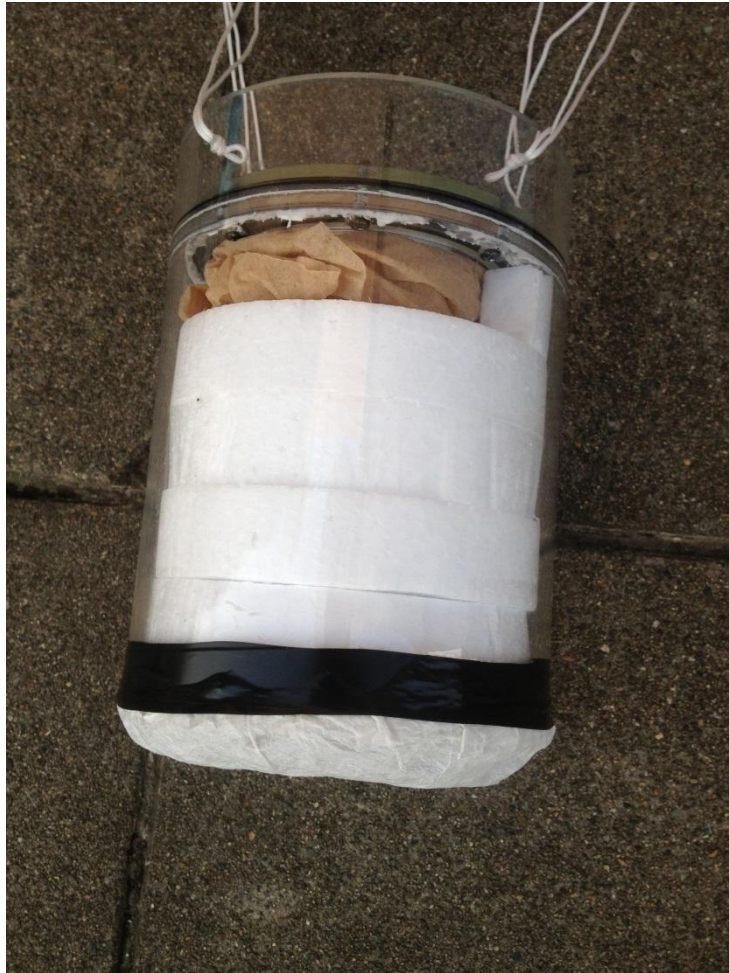
図 3. 5. 1 試験機外観図

試験機は耐水試験・耐衝撃試験に使用した。試験機を図 3. 5. 1 に示す。

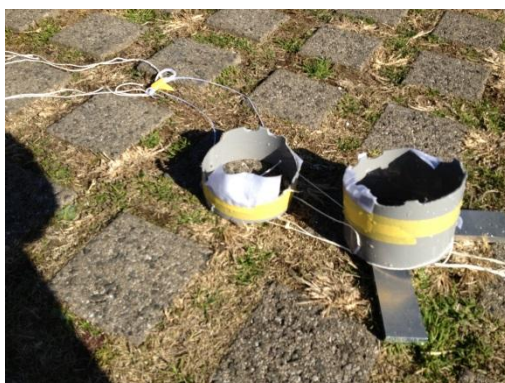
図 3. 5. 16 水温計分離試験後試験機体様子

試験後の様子を図 3. 5. 16 に示す。

試験機体を水につけた直後には分離しなかったが機体を数回ゆすったところ半紙が破れ試験機体が分離した。

分離部分を固定する半紙の強度が強すぎたため分離するまでに時間がかかった。そのため強度を落とさずに濡れたときにより破れやすい素材を採用することが必要である。

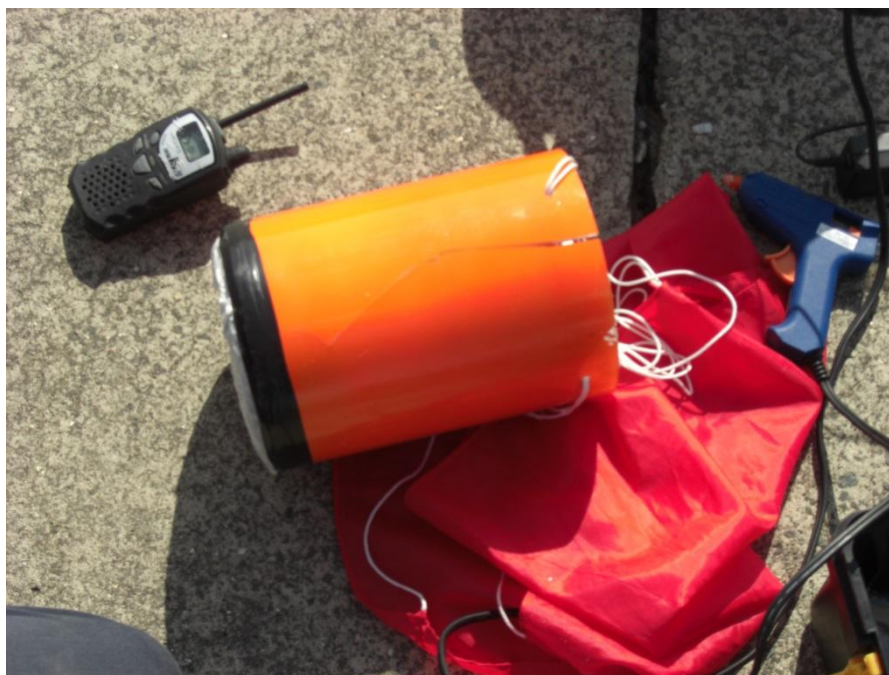
図 3. 5. 28 破損部

ロケットのランチャ装填後、エンジンの運用手順中に誤動作が起き分離機構が作動して CanSat が打ち上げ前に分離されてしまった。ランチャ装填中の機体から分離されてしまったため約2m程の高さから CanSat がコンクリートの上に落ちてしまい機体外装が破損した。

その様子を図 3. 5. 28 に示す.

機体に大きな亀裂が生じてしまい浸水する状況になってしまったため破損部の修繕を行った。修繕した手順を表 3. 5. 9 に示す。

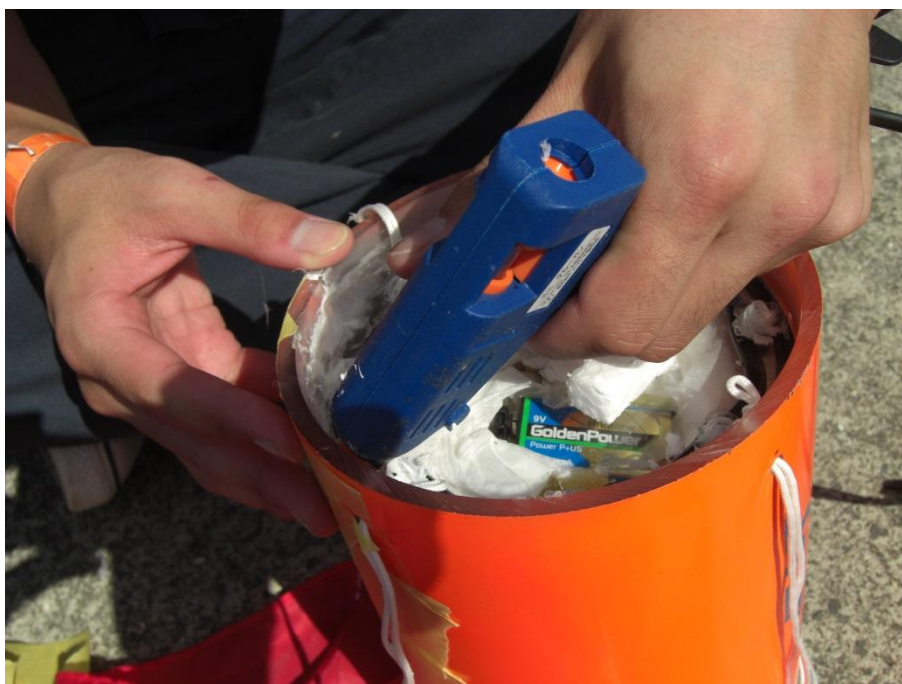
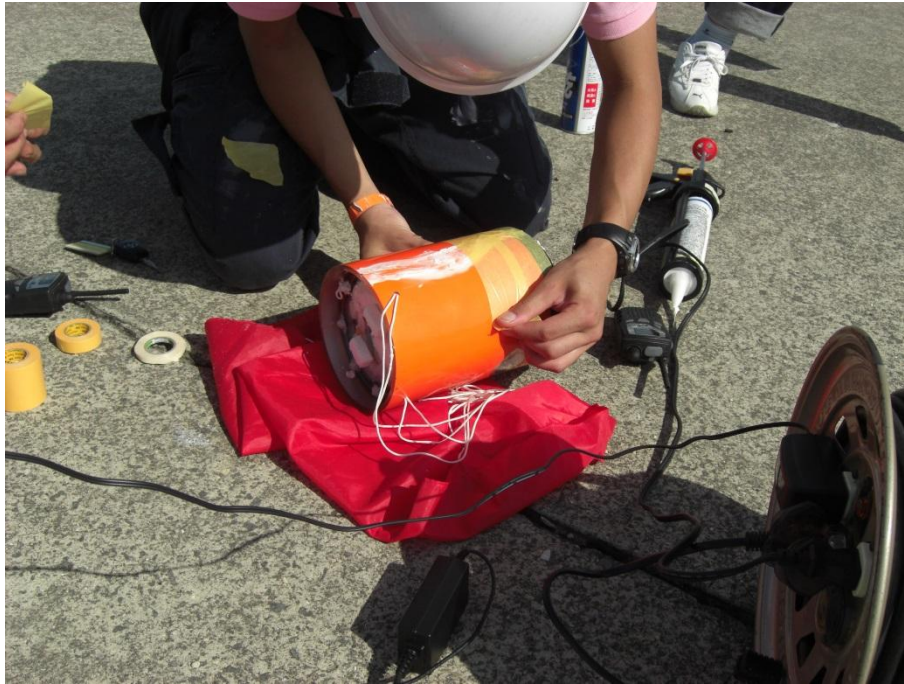
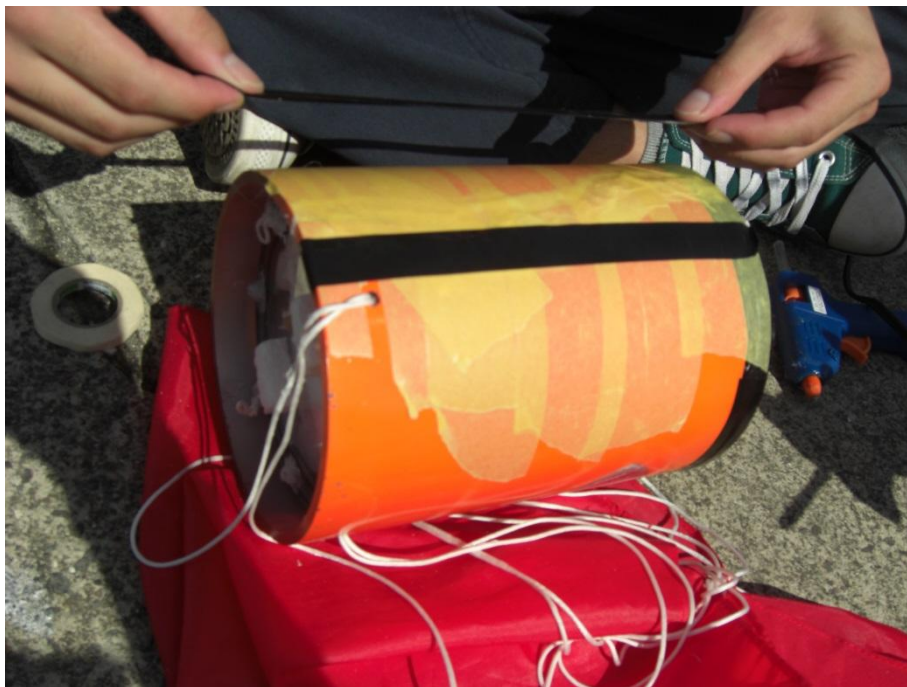
手順	
①	破損部のごみを取り除く
②	亀裂にシリコンシーリングを流し込み亀裂をふさぐ
③	シリコンシーリングの上から亀裂を覆うようにホットボンドを塗る
④	ホットボンドの上にマスキングテープを張り破損部を保護する
⑤	亀裂が大きくなるようビニールテープをマスキングテープの上から貼る
⑥	アクリルふたと機体の間にシリコンシーリングとホットボンドを流し込む

作業の様子を図 3. 5. 29~32 にそれぞれ示す。

以上に示した手順で機体を 30 分間で修繕しロケットへの再実装となった。

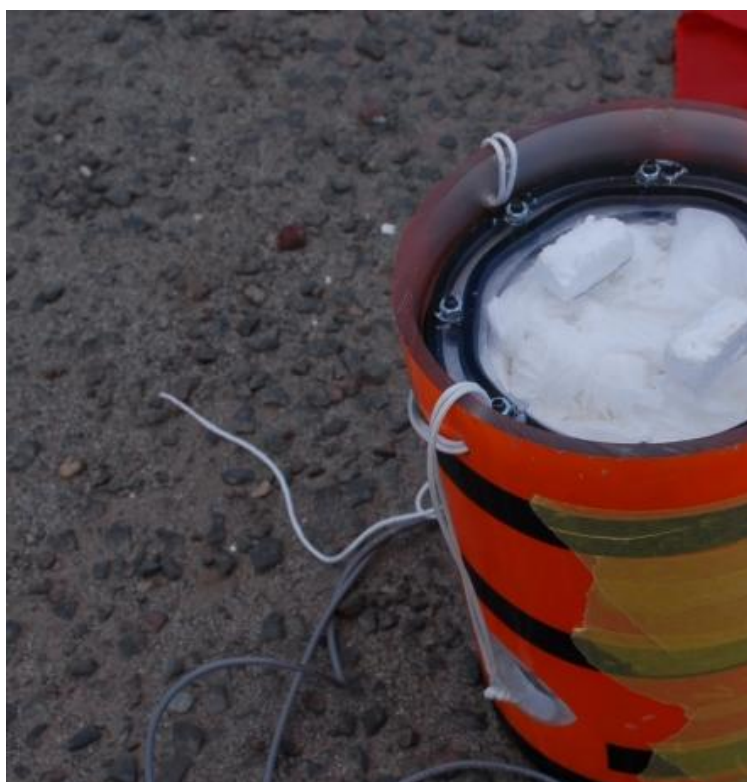
ロケットの発射後、CanSat はロケットの機体から分離されパラシュートによる減速落下をした。しかしパラシュートを開いた際のオープニングショックによりパラシュートと機体をつなぐケブラー糸のパラシュートとのつなぎ目が断裂し CanSat は錐もみしながら落下した。破損したパラシュートとケブラー糸のつなぎ目の様子を図 3. 5. に示す。

事前にパラシュートの展開試験を行い展開の確実性，またオープニングショックに対する耐久性を試験していた。しかし，実験本番ではパラシュートが展開したものの，オープニングショックでパラシュートと紐の接合部分が断裂した。あらかじめ行った試験ではロケットが最高点に達した地点での CanSat の放出を想定し静止状態からのパラシュートの展開試験を実施した。しかし実際にはロケットが最高点から約 1 秒ほど落下し始めたところで CanSat が放出されたため初速がある状態でパラシュートの展開が行われたと考えられる。想定が足りなかったことによる事前試験の不備であり，パラシュートの補強や試験計画の変更をする必要があった。パラシュートの展開は機体やデータ回収にとって重要であるため来年度に向けて試験計画の立て方により配慮する。

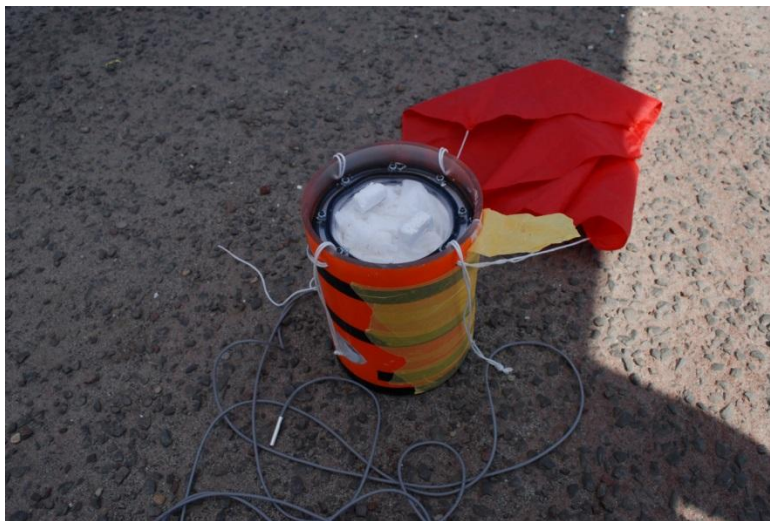
図 3. 5. 35 回収後機体外観図

機体は錐もみ飛行しながら落下したものの破損することなく海水面に着水した。着水から約 5 分後に回収船によって CanSat は回収された。回収された直後の機体の様子を図 3. 5. 35 に示す。

CanSat の内部には海水が浸水することはなく完全な防水をすることができた。

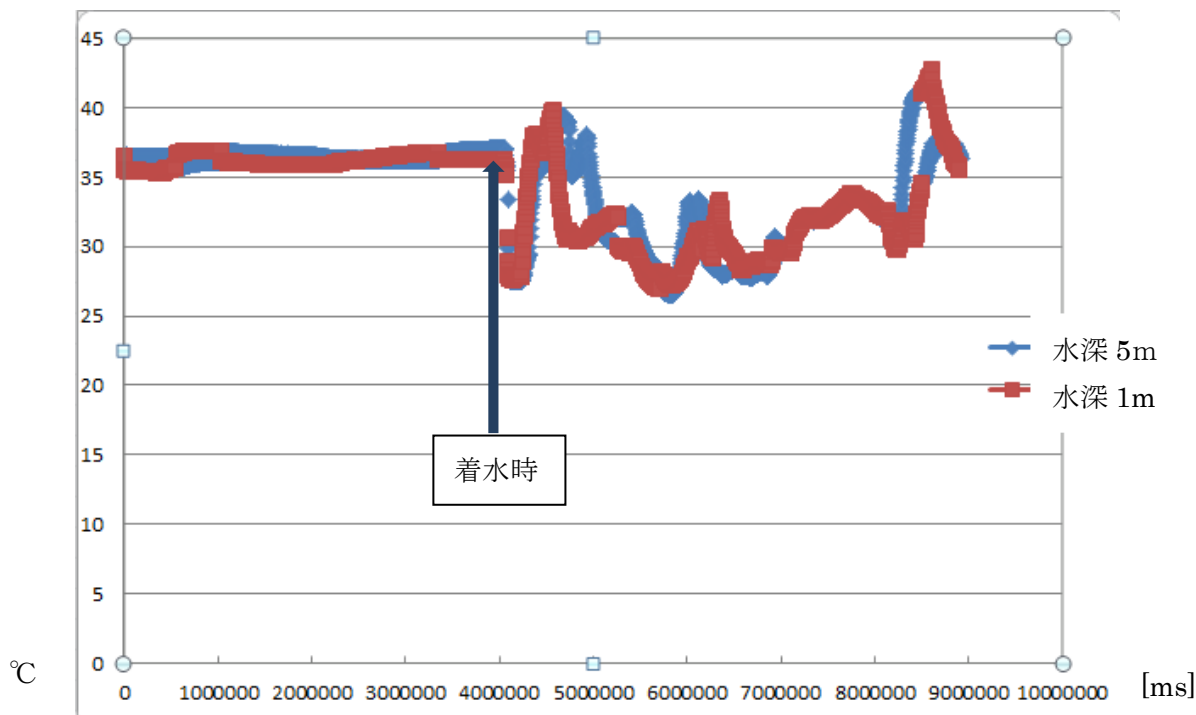
図 3. 5. 36 水温計観測データ

機体下部より計測を行った水温計の取得データを図 3. 5. 36 に示す.

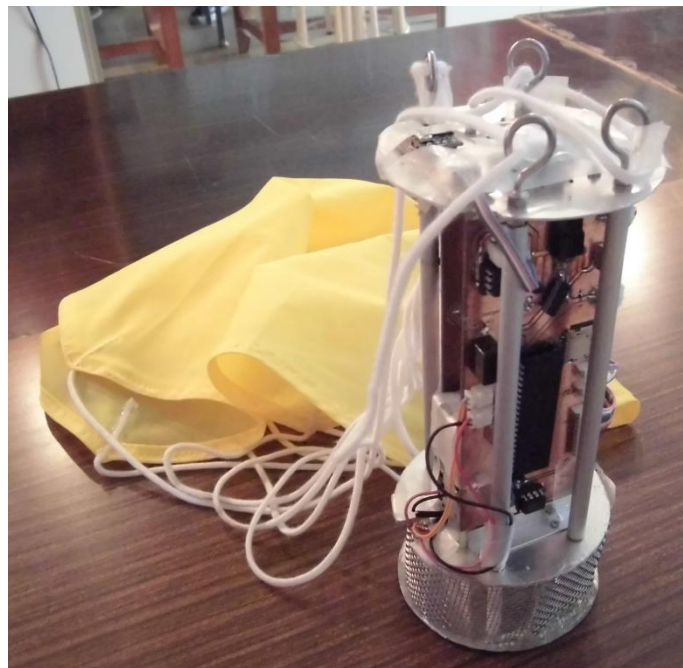
図 3.6.1 CanSat 外観

本 CanSat の外観を図 3.6.1 に示す.

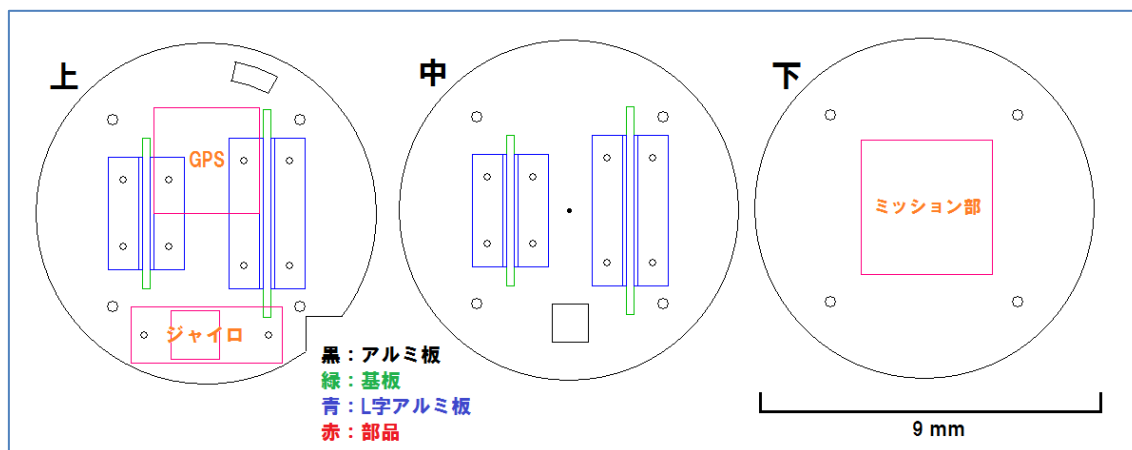
図 3.6.2 アルミ円板

を支柱で接続している。上・中の円板の間に基板およびバッテリーを、中・下の円板の間にミッション部（飛行機雲生成部分）を搭載している。

図 3.6.2.に各円板の図面を示す。

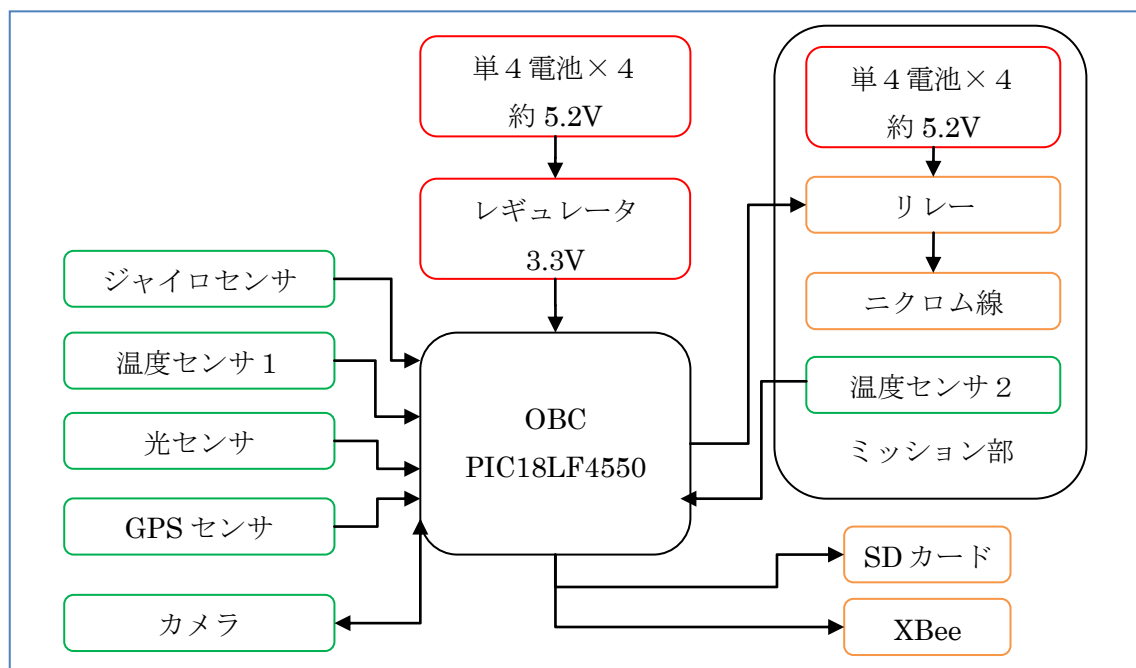
図 3.6.3 回路のブロック図

今回使用した回路のブロック図を以下の図 3.6.3. に示す。なお、ジャイロセンサ、温度センサ 1、カメラ、GPS センサ、SD カードは回路に実装されてはいるものの、プログラムが間に合わず制御には使用できなかった。

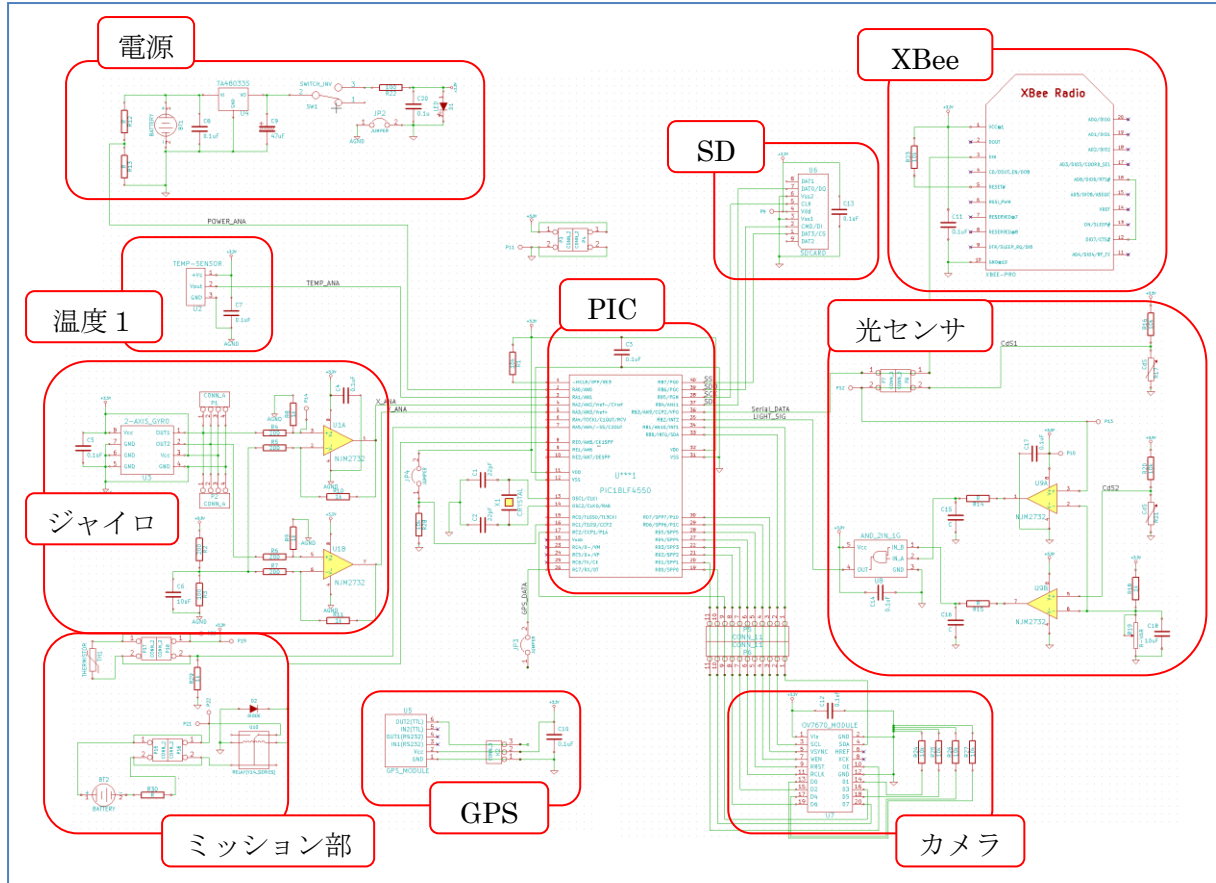
図 3.6.4 回路図

実際の回路図を図 3.6.4.に示す.
