1. はじめに

第 10 回能代宇宙イベント・CanSat 競技に向けて、本チームではランバック型の CanSat「ココナッツ君」を開発した。本チームは約 5 年前から CanSat の開発に取り組み、能代宇宙イベント及び、種子島ロケットコンテストに参加してきた実績がある。能代宇宙イベントへの参加は、今回で 2 回目となる。

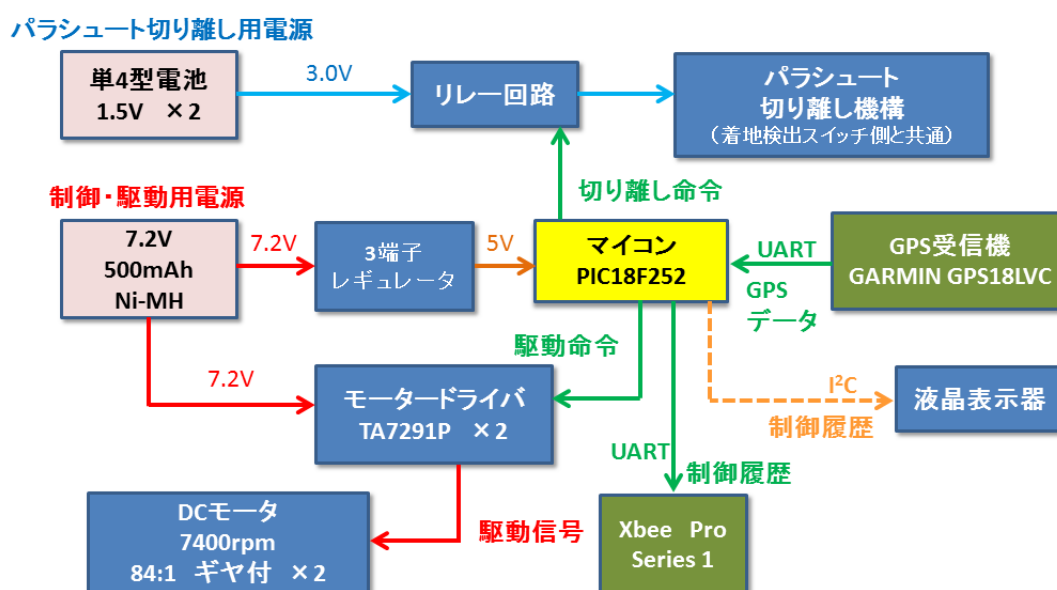
図 1 CanSat 本体のブロックダイアグラム

マイコンは PIC18F252 を使い、GPS 受信機から取得する座標データを基に、自身の現在地とその移動方向を把握し、「進行方向のベクトル」及び、「目的地へのベクトル」を算出する。それらの内積と外積を用いて回転方向、回転角度を計算し、それに基づいて DC モータを駆動させ、目的地に向かう。制御履歴は XBee から送信し、パソコンに接続したもう一つの XBee で受信した後、ターミナルソフトで表示する。CanSat の動作試験段階においては、液晶表示器を接続することにより、XBee を用いなくとも

制御の様子をモニターできるようにした。回路基板は基板加工機を用い、接触不良が少なく衝撃・振動にも耐えるように作成し、特に大きな部品は衝撃に耐えるよう、樹脂を用いて基板に固定した。

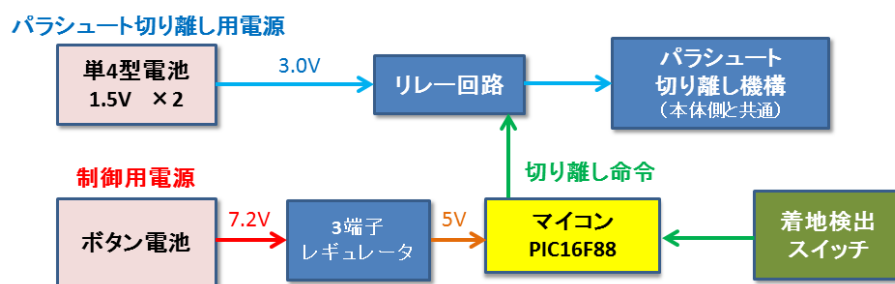
また、着地検出には物理スイッチを用い、別の回路に搭載された PIC マイコンを動作させることでパラシュートの切り離しを行う。この回路のブロック図を図 2 に示す。この回路を用いることで、競技当日の気球の上昇高度に左右されることなく、確実に着地を検出できることが期待される。万が一、着地検出スイッチが動作しなかった場合には、本体側にも同様の切り離し回路が備わっているため、それをタイマーで動作させてパラシュートを切り離して走行を開始する。

図 2 パラシュート切り離し回路のブロックダイアグラム

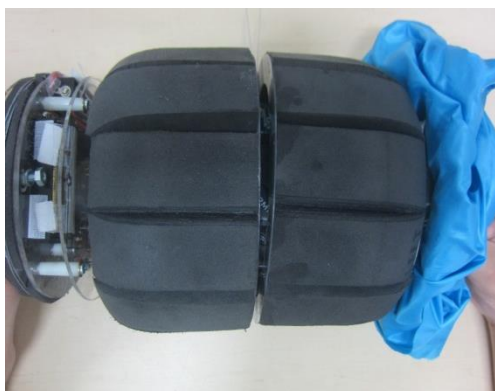
まず、機体全体をスポンジ製のタイヤで覆うことにした（図 3）。これにより、紐に絡みつ়部分なくなり、上記 3 の項目をクリアできる。同時に、外部からの衝撃にも強くなるため、上記 1 の項目にも対応できる。スポンジ製のタイヤはマジックテープで装着できるようになっているため、必要に応じて取り外して回路内部の調整が可能である。タイヤを取り付けた状態では、両タイヤ間の隙間はおおよそ 3mm 程度まで狭めることができた。タイヤを取り外した状態の CanSat を図 4 に示す。

図 3 タイヤで覆われた CanSat

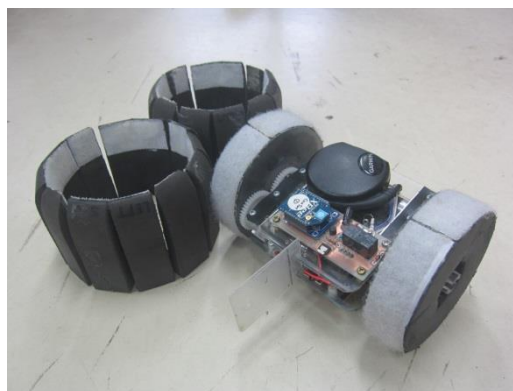
図 4 覆っていたタイヤを外した状態

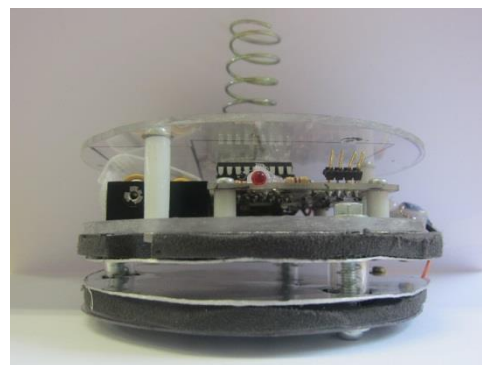
3章で説明したとおり、着地検出には物理スイッチ(図5)を用いているが、これは CanSat の「底」の部分につけられる。このスイッチが着地の衝撃で ON になることで、着地を検出するのであるが、このスイッチ動作は CanSat の投下高度には左右されないため、上記2の項目をクリアできる。更に落下時の衝撃を緩和する役割も果たすことから、上記1にも対応する。また、着地した後で「着地検出スイッチ及びパラシュート」が走行を妨げないように、切り離し時にはバネで飛ばすように工夫しており、これは項目3に対応している。

図5 着地検出スイッチの電極部分

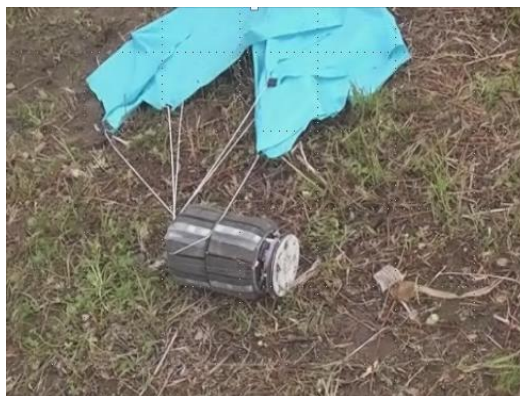
CanSat 落下時、パラシュート展開に成功し、フィールド内に軟着陸することができた。しかしながら、本体が地面と接する際に少し傾いた状態であったため着地検出スイッチが動作せず、第一段階でのパラシュート分離はできなかった(落下時の CanSat を図6に示す)。ここでは冗長系として実装していた本体側のタイマーがうまく動作し、パラシュートを分離することに成功した(図7)。その後、走行を開始したものの、両タイヤの間にある 3mm の隙間にシュラウドラインが入り込み、実質的な走行をすることができなかった。走行は出来なかったものの回路自体は正常に動作し、CanSat の座標を取得することができ、事務局にも制御履歴として認めてもらうことができた。

図6 着地した CanSat
(右側に着地検出スイッチが付いている)

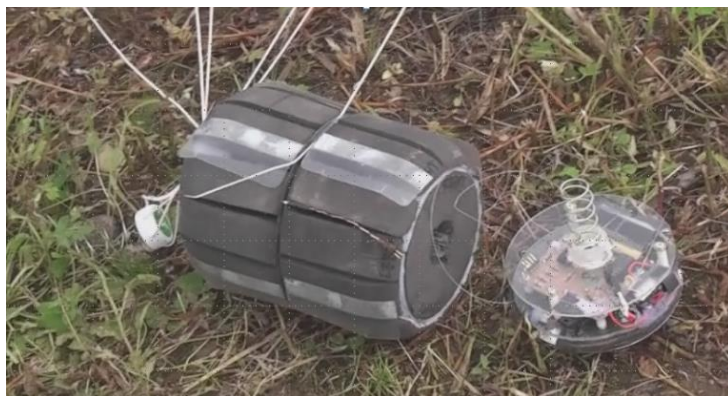
図7 パラシュートとスイッチを分離した CanSat
(隙間に紐が引っかかっていることが分かる)

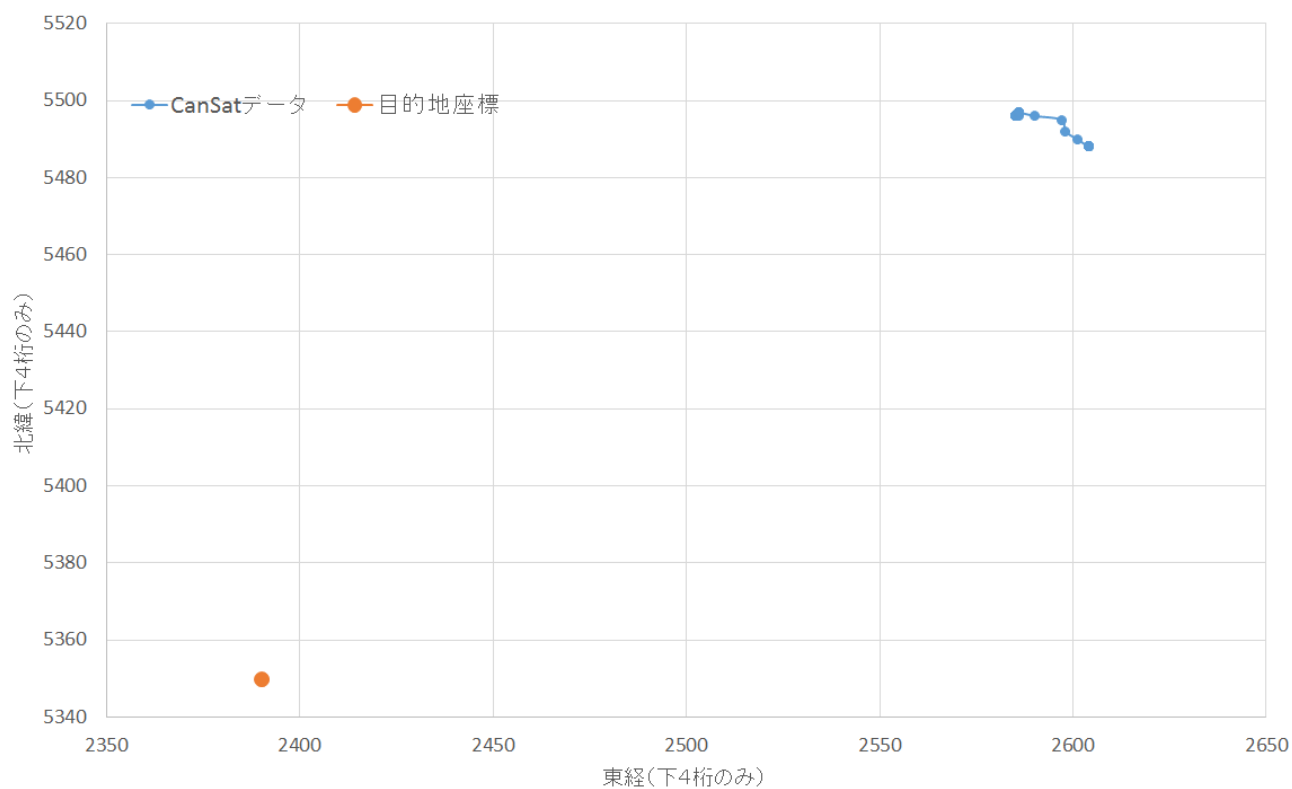
付録 取得した座標データを図 8 に示す。

図 8 取得した座標データ（北緯・東経は下 4 桁のみ示す。）

※ 取得した座標データは付録に添付する(走行していないが、GPS データの揺らぎによって少し CanSat の位置がずれている)。
