第 11 回能代宇宙イベント報告書

平成 27 年 10 月 8 日
神奈川大学高野研究室

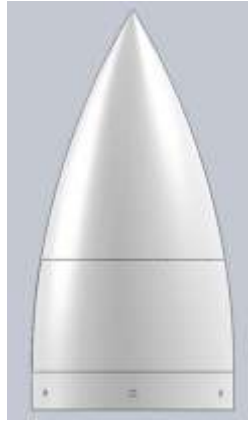
図9 ノーズコーン

材質：ABS樹脂

内径：120[mm]

長さ：220[mm]

板厚：1.524[mm]

ノーズコーンの形状は最も気流の乱れが少なく、空気抵抗が小さいとされるタンジェントオgeeブ型を採用した。ノーズコーンの中は軽量化のため、またロケットを海打ちして海に落下した際に浮きとしての機能を持たせるために隔壁を設け中空にした。

- ・野村丸：打ち上げ後約8秒間は正常に飛行していることを確認。パラシュートが展開しないまま落下したため機体が破損。ノーズコーンは回収できなかった。
- ・渡辺丸：打ち上げに失敗。
- ・鈴木丸：パラシュートが展開しなかったが、打ち上げてから海面に落下するまでにノーズコーンに異常は見られなかった。回収したところ3Dプリンターの積層に沿うようにして破損していた。

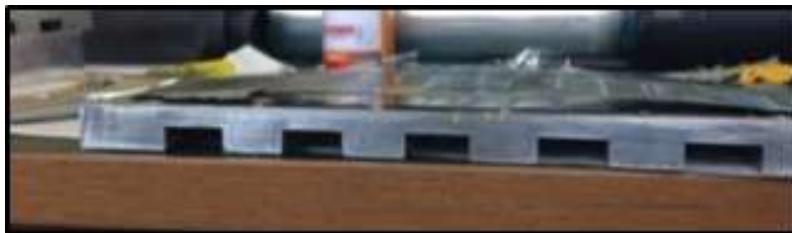
図 12 フィンと金型

289m/s より大きくなるよう設計した。このフラッター速度の計算は去年のものを参考にしたが、慣性モーメントは自分で求めたひし形の計算式を使い、断面 2 次極モーメントはひし形の面積に等しい楕円に置き換えて楕円の公式を使い求めた。オープンロケットという飛行解析ソフトとフラッター速度の計算が可能なエクセルシートを使い、高さ・翼弦長・厚さなどを決定した。フィンを焼くための金型を CAD で設計を行った。

課題としてフィンの積層が熱硬化後に型のアルミを常温に戻す際、縮んだことにより離型の際にフィンが力を受けて弾けてしまっていた。

CFRP の層は全 48 層で打ち上げの際にフィンにはねじり方向と風と垂直方向の 2 つの力が加わる。ねじり方向の剛性向上には、CFRP を 45° に切り出し積層するのが理想的だが切断に時間がかかること、端材が多く出ることから 45° を 90° に変更して 0° と 90° を交互に積層した。フラッター速度はこの積層を前提に計算した。

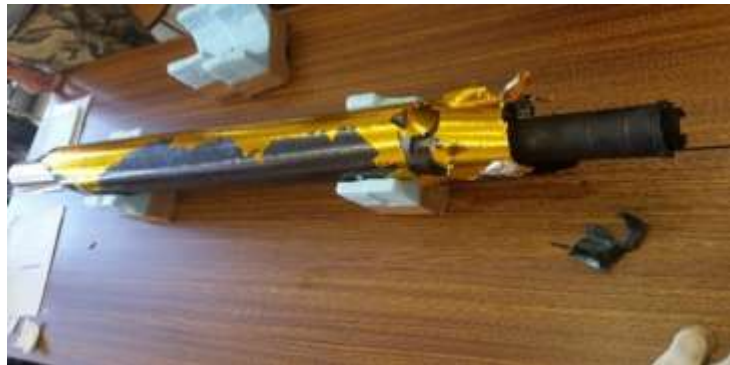
図 15 飛行後のボディチューブ

回収された1機目の下半分はひどく損傷していて中心部分を残し上部・下部の先端はなくなっており、機体上部に搭載されたデータロガーが回収できなかったためデータを回収することができなかった。回収した下半分を図15に示す。また、下部には熱で溶けた形跡が確認された。

視認できた飛行中破損の様子は見られなかったため、着水時の衝撃で破損したと思われる。宇宙ロケット部により打ち上げられた機体(研究室ロケットと胴体径を除き同一設計)は打ち上げ後、着水まで視認されており飛行中破損している様子は見られなかったことより飛行中の空力荷重には耐えたといえる。少なくとも飛行後 8 秒間は、研究室ロケットは上部 0.28mm、下部 0.45mm の胴体で耐えることができたと言える。

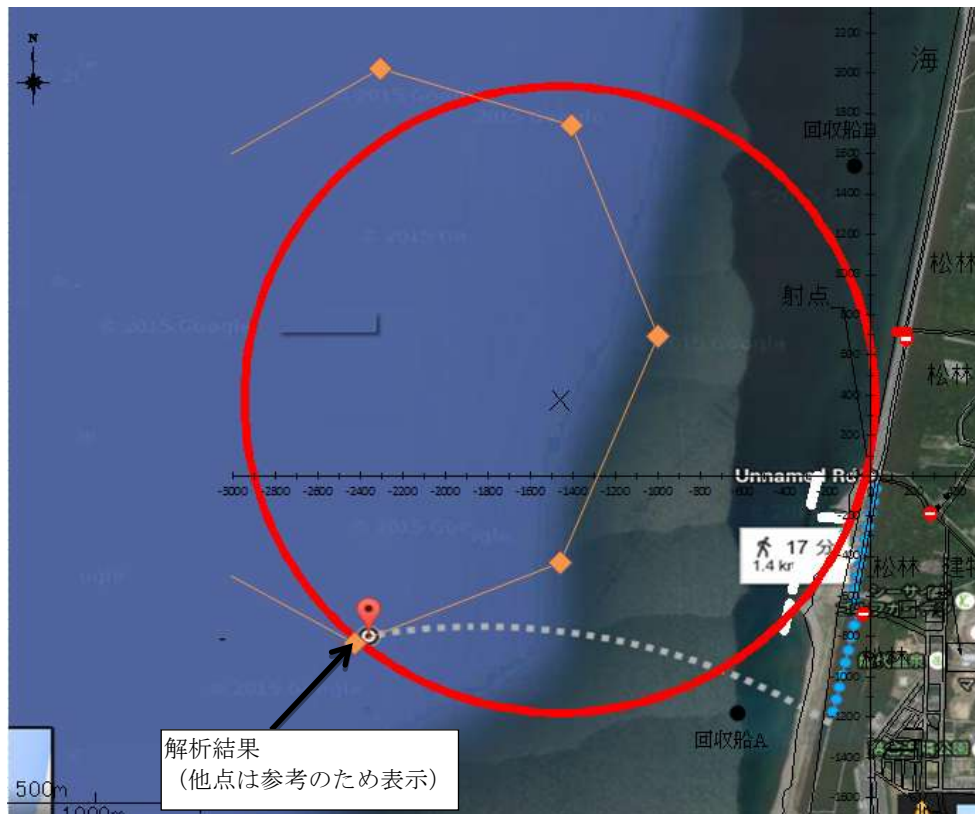
図 16 解析結果

機体が破損し、データロガーの回収に失敗したため、高度などの正確なデータが得られなかった。その対応として東海大シミュレーションを用いてコリレーション解析を行い、高度の推定を行った。具体的には風向、風速の実測データを解析前提として、機体発見場所のGPS座標に落下するように推力、抗力を調節する方針とした。コリレーション解析に用いた実測値と解析結果を以下に示す。

風速については 1~10m/s、推力は 60~150%、抗力係数は 0.1~0.52 の範囲で変化させ、最もよく一致する結果を探した。風向、風速は極力実測に一致するように努力したが、機体発見場所と解析結果の着水点を一致させることを優先させた結果上の表の値となった。

その結果得られた高度は 3287m となった。この高度を到達高度の推定値とした。
なお、発射から機体発見まで 10 分以上経過しているが潮流による着水場所の移動は小さいものとみなした。

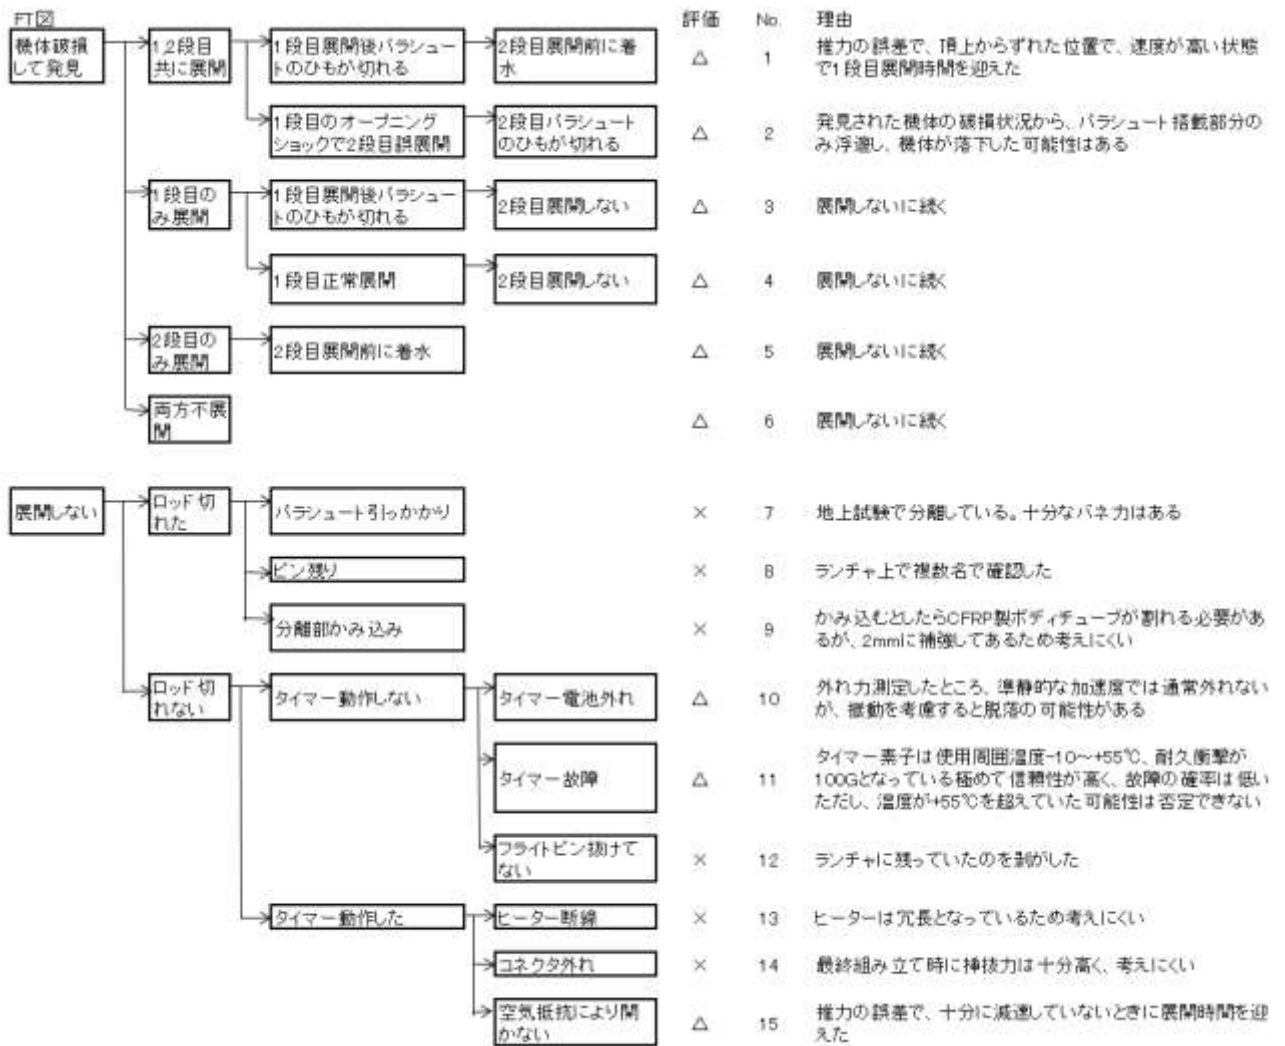
図 16 分離機構不具合についての FT 図

今回、打ち上げには成功したが、回収された 2 機とも機体の破損があり、データロガー搭載部分が丸ごと紛失していた。そのため、正確な記録が不明という不本意な結果となってしまった。

原因究明のために、分離機構について起きた可能性のある事象をまとめ、以下の FT 図を作成した。

- 1) 具体的に何が起こったのかがわからず、原因究明に支障をきたすため、最低限度データだけは回収できるようにロガー単体で浮くようにする。
- 2) 各種抗力の計算をし、起こりうる事象の△評価をさらに減らしていく必要がある。

- 3) 分離しなかった原因の一つとしては、振動による電池の脱落があげられるので、詳細な原因究明をするとともに、テープで固定する等対策を行う。
