# ACTS 報告書

| UNISEC 団体名 | 湘南工科大学 斎藤研究室 |

機械学習の画像認識の中で複数の物体とその距離を検知ができる **Object Detection** を利用し、 **Object Detection** によるゴール画像認識で 0m ゴールする。

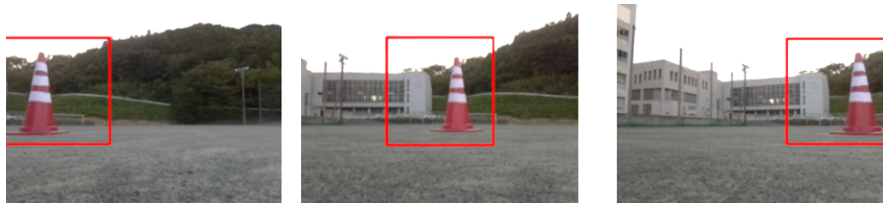
我々は例年 Deep Learning の Image Classification を用いた 0m ゴールをミッションとしていた。Image Classification による手法では、撮影した画像の分類はできても画像中どの位置にあるかは特定ができない。そこで、我々は画像全体を ROI で横方向に 3 分割、5 分割、それぞれ Image Classification させることにより、左右どこにあるかを判定して 0m ゴールの制御をしていた。3 分割でゴールを発見している例を Fig.1-1 に示す。

Fig.1-1 左右を判定するための 3 分割の画像分類の例

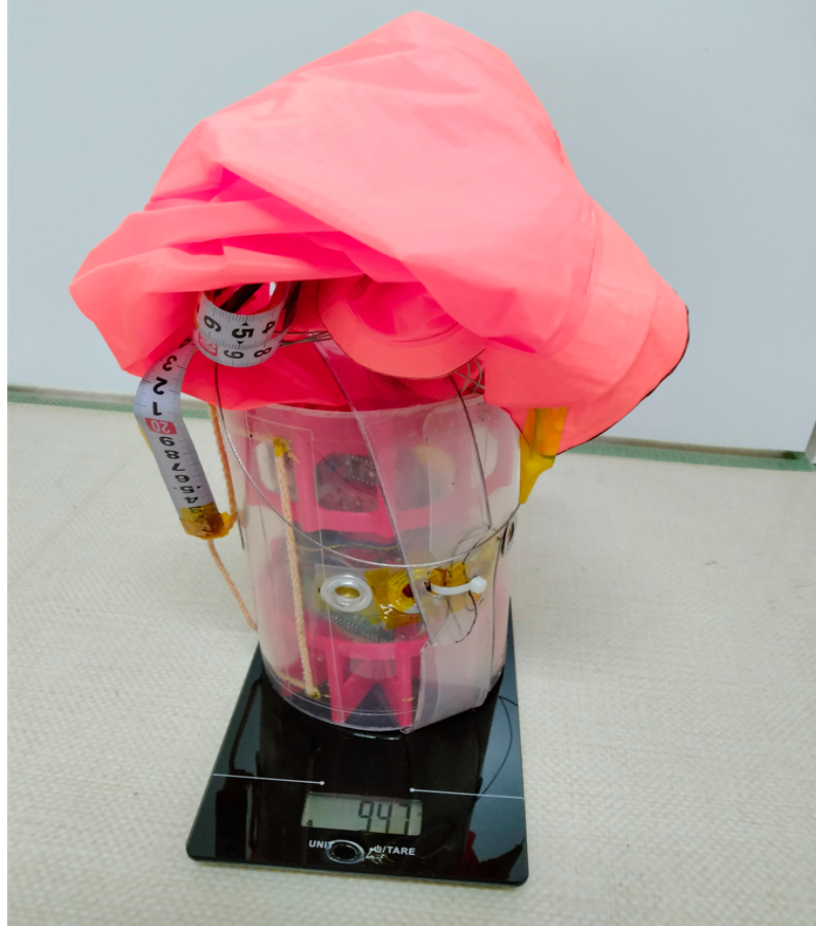
計測結果，目盛りは 947g だった。

Fig. 6-1-3 質量測定結果

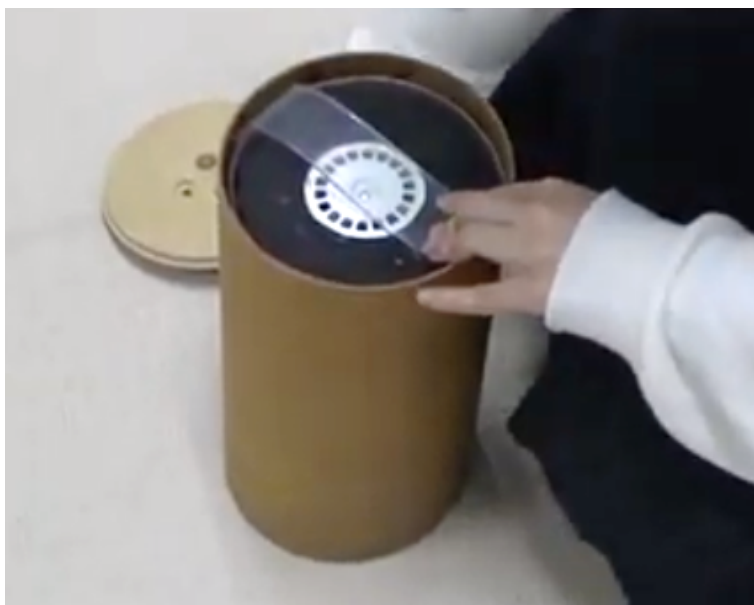
Fig. 6-2-4 実験動画でのキャリアへ収納した CanSat

規定の寸法のキャリアへ CanSat を収納できることが確認できた。  
実験動画にてキャリアへ CanSat を収納した図を Fig. 6-2-4 に示す。

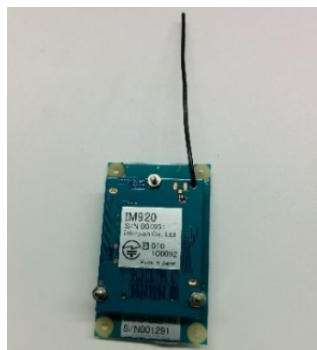
Fig. 6-3-1 受信機 Interplun IM920

実験に使用した受信機 Interplun IM920 の写真を Fig. 6-3-1、送信機 Interplun IM920c を搭載した CanSat の写真を Fig. 6-3-2、実際に使用した送信機と受信機を PC につなげた状態の写真を Fig. 6-3-3 に示す。

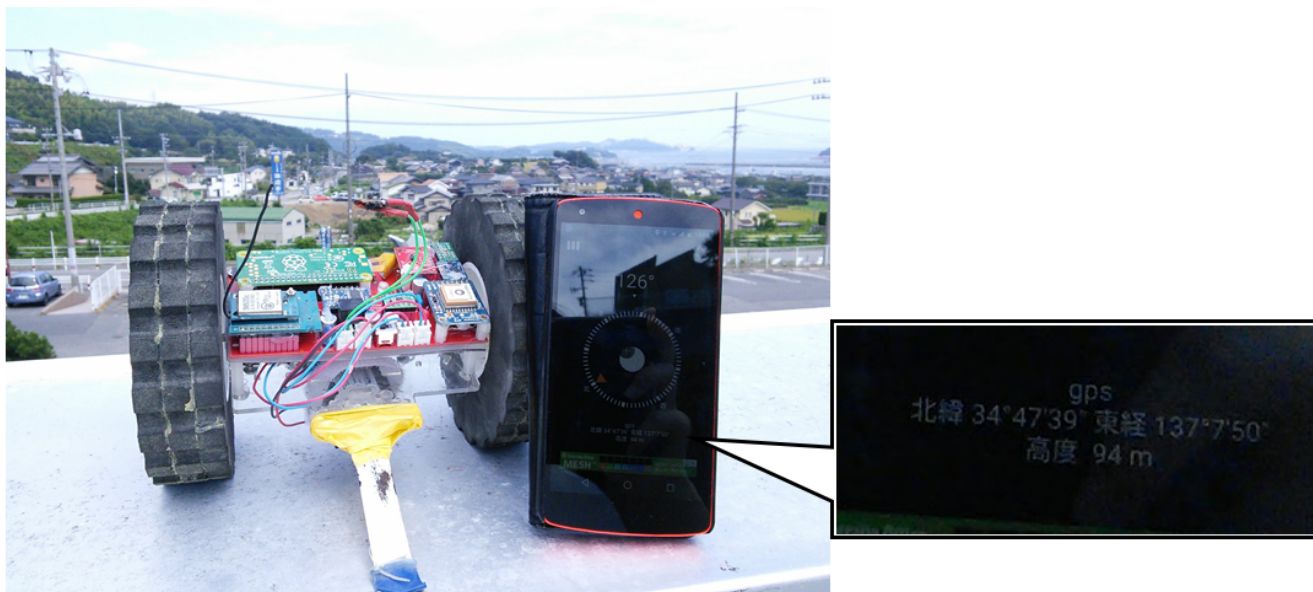
Fig. 6-3-11 送信機の位置の写真

CanSat を組み込んだ送信機位置を【緯度 34.79416666 経度 137.13055555】に配置し、受信機を【緯度 34.76888888 経度 137.16861111】に配置し無線通信を試したところ、無線通信が成功した。

送信機位置写真を Fig. 6-3-11、送信機位置の緯度経度を Fig. 6-3-12、受信機位置写真を Fig. 6-3-13、受信機位置の緯度経度を Fig. 6-3-14、受信～送信位置の Google MAP を Fig. 6-3-15、実際に取得したデータを Fig. 6-3-16 示す。

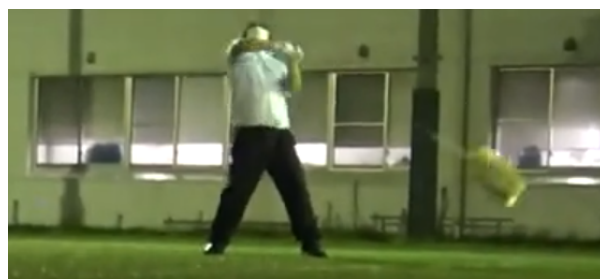
Fig. 6-5-1 遠心力で 10G をかけた様子

予めセンサや動力系が正常に動作することを確認し、その後 CanSat に搭載し、長いロープを取り付けたトートバッグに入れ、その紐を持ちトートバッグを振り回し回転運動の遠心力でレギュレーションの推奨値である 10G の加速度を与える。実際に行った実験写真を Fig. 6-5-1 に示す。

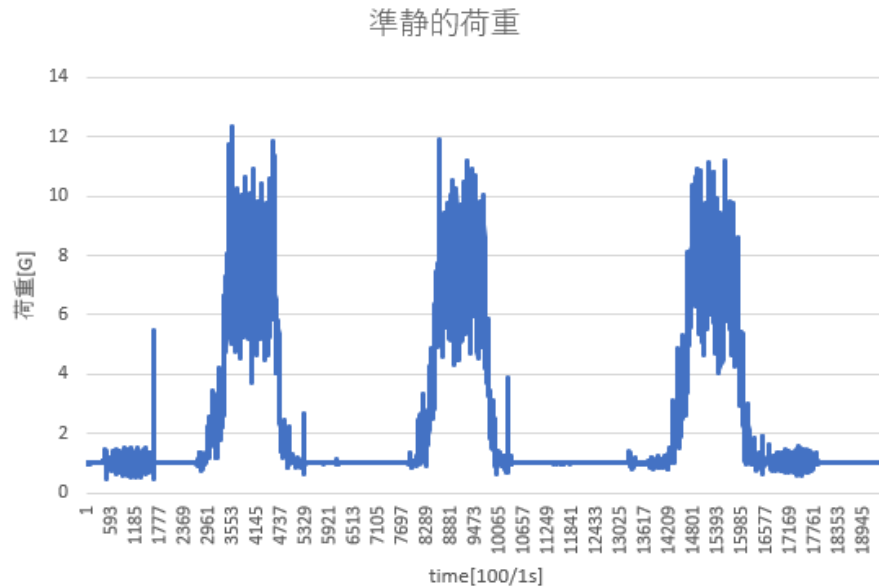
実際に 10G を 10 秒以上観測している加速度データログのグラフを Fig. 6-5-3 に示す

Fig. 6-5-3 加速度センサの数値（縦軸はかかった加速度[G]，横軸は時間[1s]）

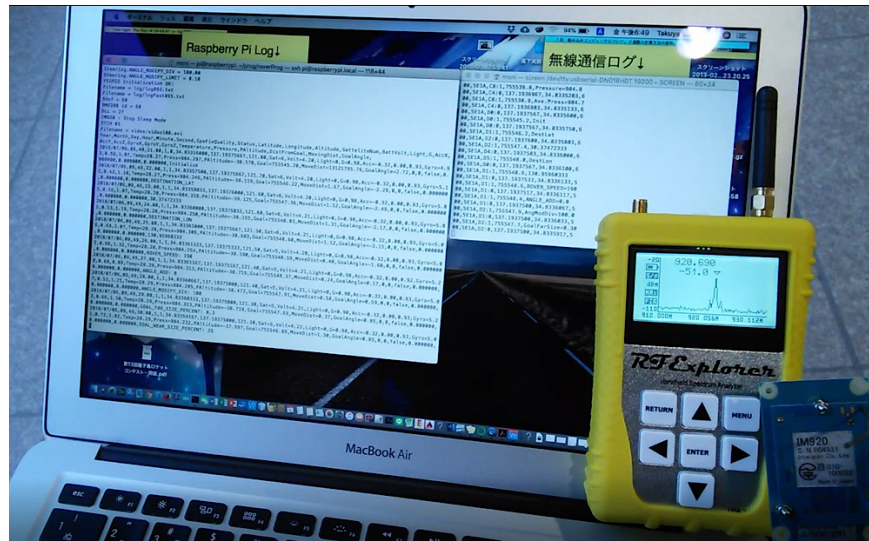
また、実験機器として、PC に無線ログと、CanSat へ有線で接続した時のプログラムのリアルタイムログを並列に表示させ、更に電波観測機としてスペクトラム

アナライザで電波を測定し、電波の ON/OFF を目視で確認できるようにした。実際の実験機器を Fig. 6-8-1 に示す。

Fig. 6-8-1 電波 ON/OFF を目視で確認するための実験機器

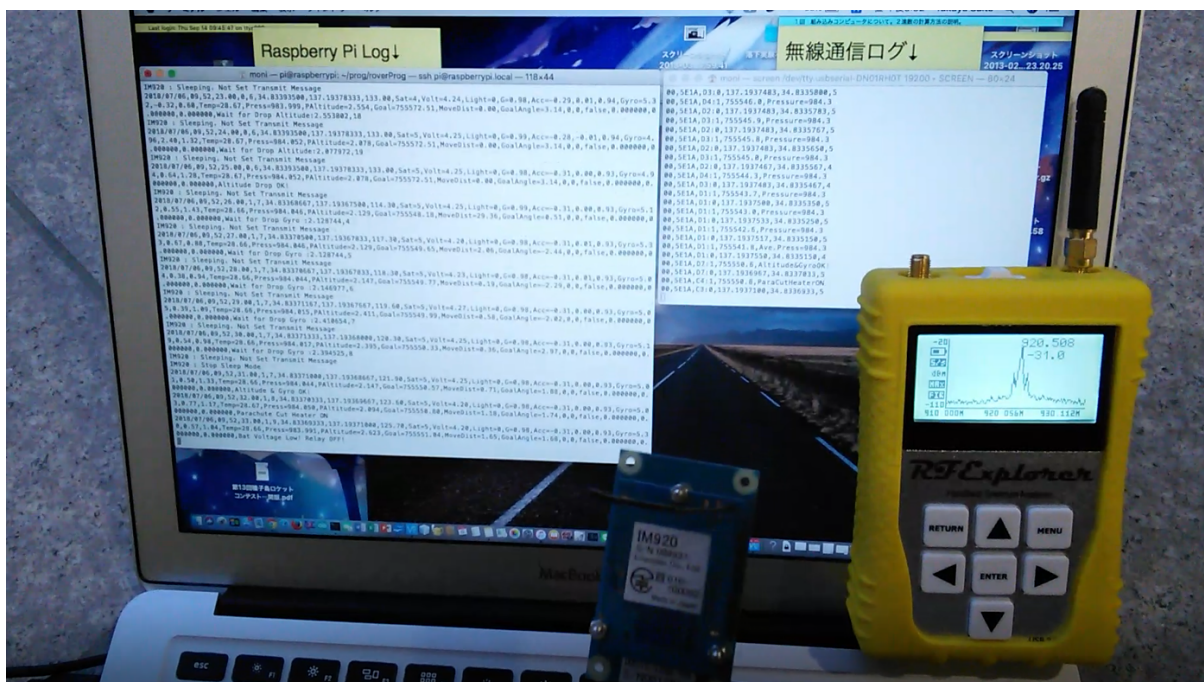
③ 1F へ降下し、CanSat を地面に置き停止させ、高度が降下したことを観測し、ジャイロセンサ値の変化が小さくなったことから、地面に着地したと判断し、無線電波が ON になった。実際の実験で PC に無線ログと、CanSat へ有

Fig. 6-8-4 高度降下後の無線 ON 確認写真

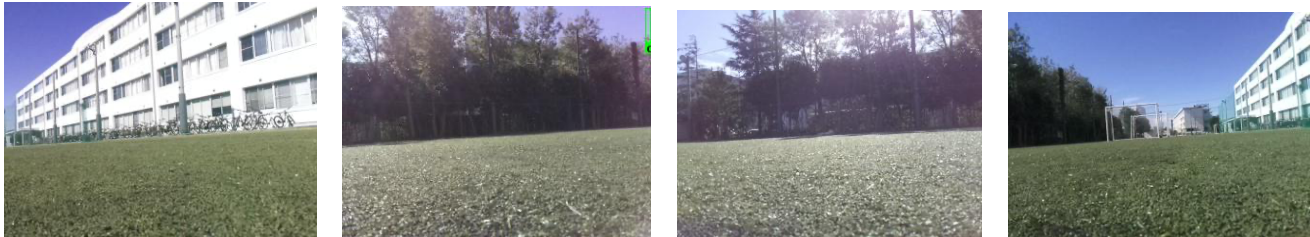
Table 11 Object Detection  
Object Detection での 0m ゴールまでの画像ログ & 詳細

#### ゴール発見まで 4 回巡回

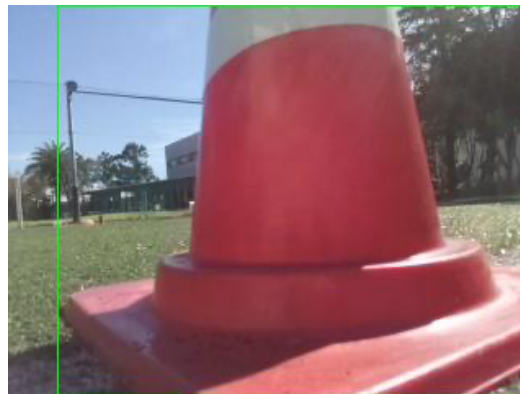
ゴール判定では、横幅が 250 ピクセル以上のときゴール判定をしている。ゴール判定をした例の画像を Fig. 13-3 に示す。

Fig. 13-3 Object Detection でのゴール判定の例

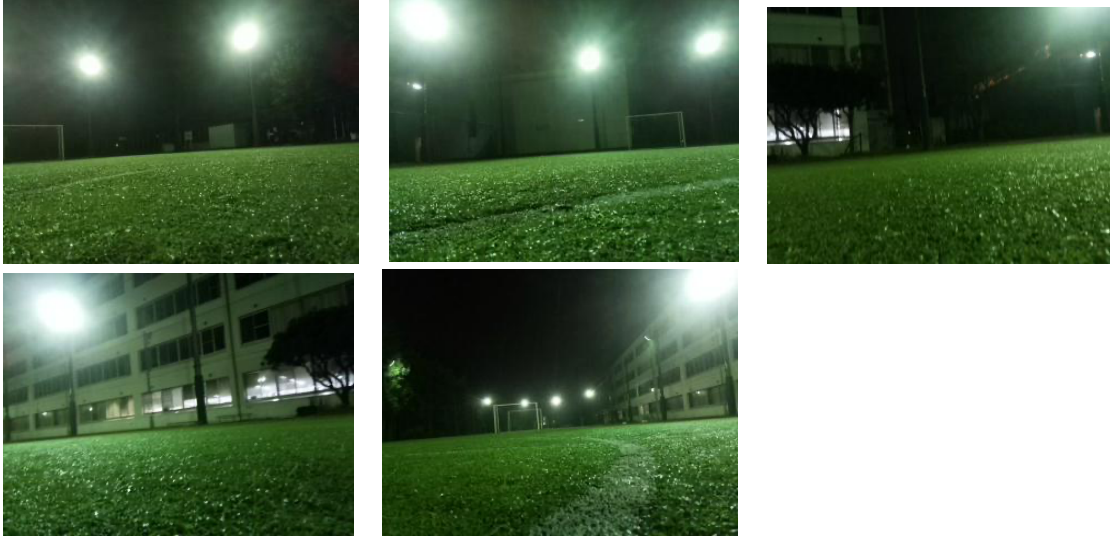
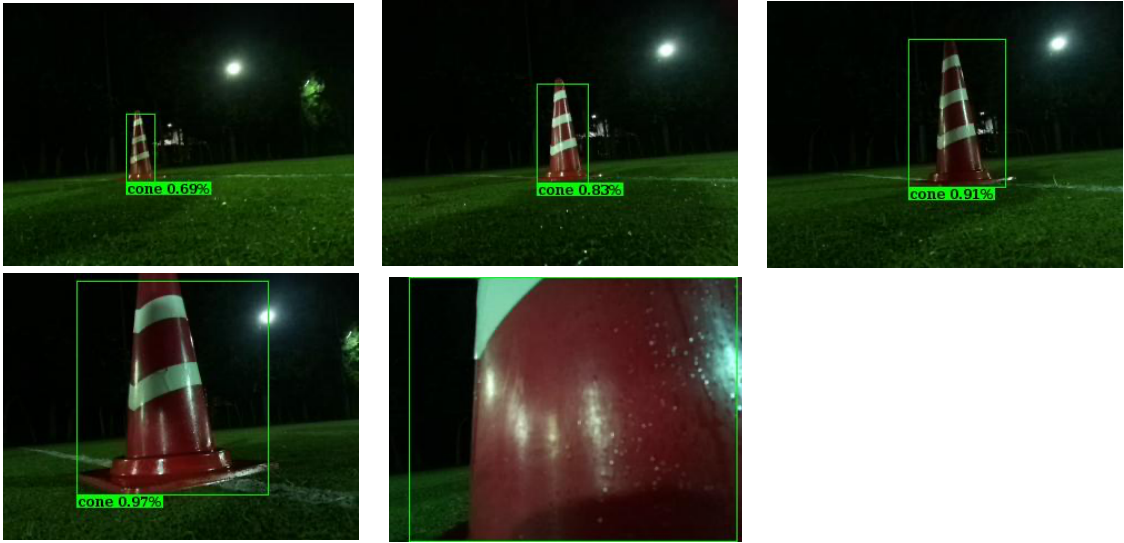
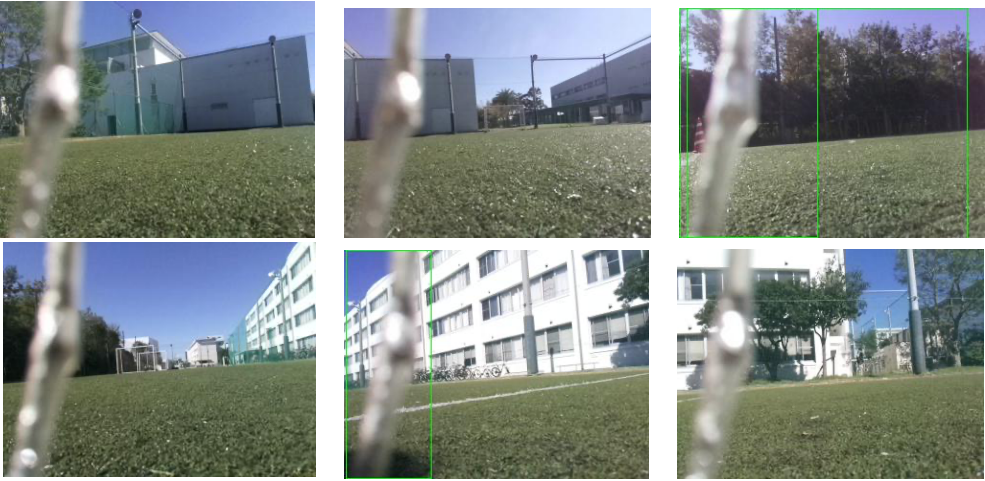
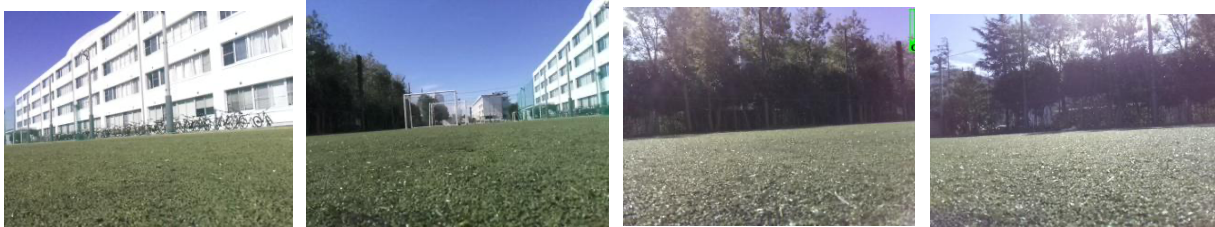
Table 13 ゴール検知試験結果

| 実験回数 | 0m goal | 実際の撮影写真&詳細 | 動画 URL |
|---|---|---|---|
| 1回目 | ○ | <p>ゴール発見まで5回巡回</p> <p>発見後5回の巡回&amp;直進しゴール判定</p> | <a href="https://youtu.be/Wzyks52hrss">https://youtu.be/Wzyks52hrss</a> |

| | | <p>ゴール発見まで 6 回巡回</p> | |

| | | <p>ゴール発見まで 4 回巡回</p> | |

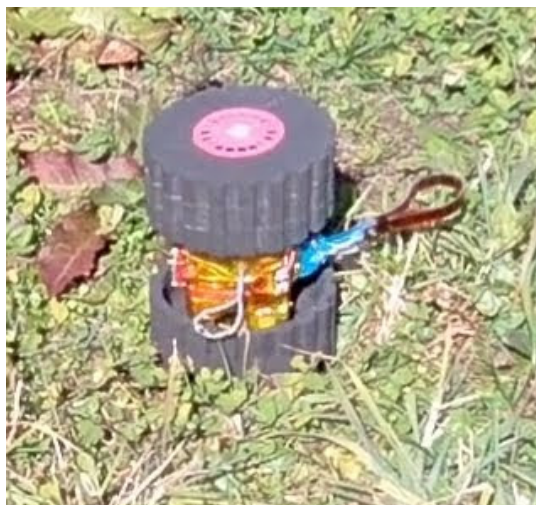
実際のスタックしてる **CanSat** を Fig.9-1 に示す。

Fig.9-1-1 CanSat 縦向きによるスタック

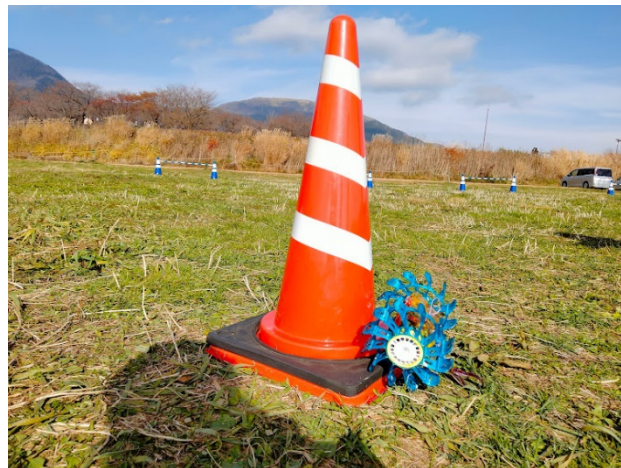
Fig.9-2-1 ACTS2 回目結果

ACTS2 回目の投下では、パラシュートが開傘し減速した速度で落下し、その後離脱機構の溶断によりパラシュートから離脱し走行を開始した。走行開始後、1 回目に使用した従来のタイヤから、TPU 樹脂製の拡張タイヤに変更することにより、ACTS 会場の長い草が走破できなかった問題を解決し、安定走行して GPS 位置情報と磁気センサによるモータ回転数制御でゴール数  $m$  範囲まで接近し、ミッションである Object Detection による 0m ゴールを達成した。ゴールした際の写真を Fig.9-2-1 に示す。

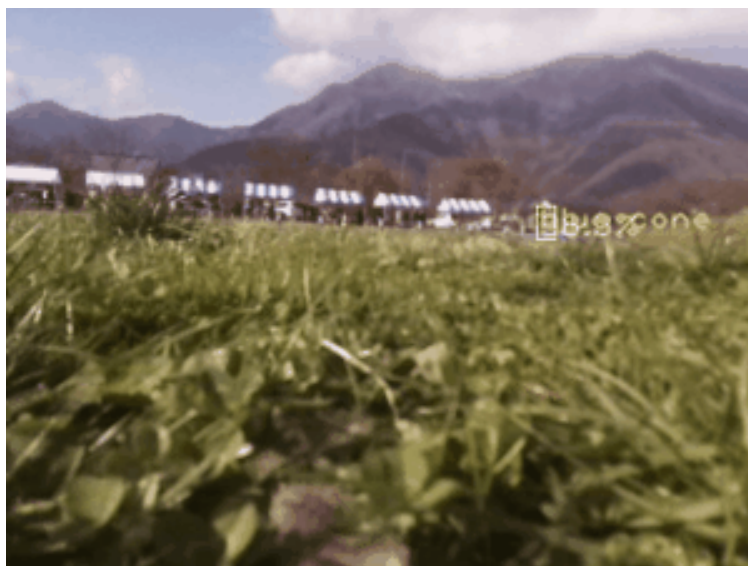
また、**Object Detection** の結果、最初遠くからコーンを発見しつつ、予め学習させた会場の青色のコーンも同時に別物体として多数認識し、ゴールの赤色コーンだけに走行して行き、**0m** 地点でゴール判定をした。

実際の **Object Detection** での認識結果を GIF 化した画像を **Fig.9-2-3** に示す。

**Fig.9-2-3 Object Detection 結果**

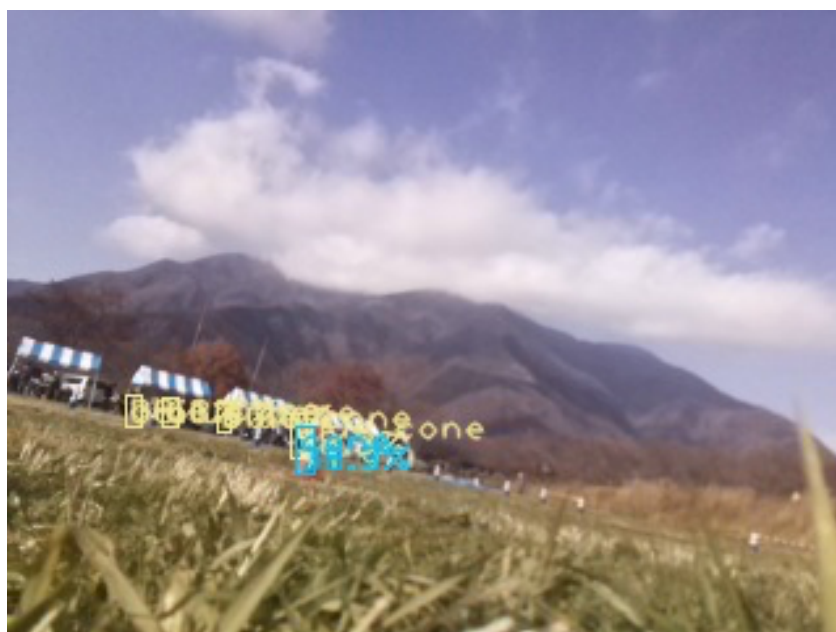
実際の能代宇宙イベントで遠方の画面端でもゴール及び人間を認識した認識結果画像を Fig. に示す。また、実際の ACTS で遠方の画面端でもゴール及び青コーンを認識した認識結果画像を Fig. に示す。

Fig. 遠方から画像どの位置でも青コーン(黄)とゴール(水色)を認識している認識結果

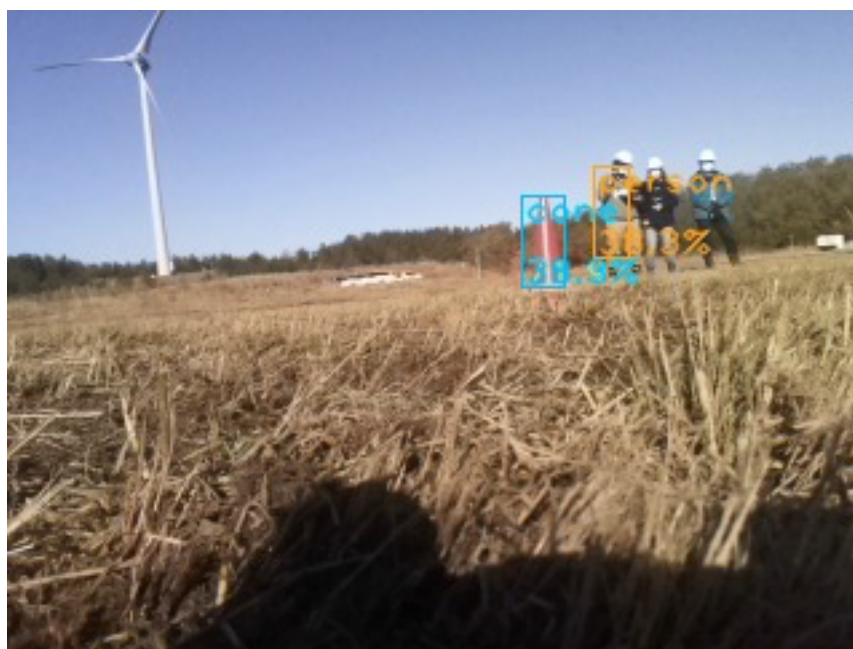
Fig. 遠方から画像どの位置でも人間(オレンジ)とゴール(水色)を認識している認識結果
